# **NATurnahe Umgestaltung des Sulzbachs**

## IM Bereich der Kläranlage in Neuhausen auf den Fildern

Vorstellung Entwurfsplanung  
Gemeinderat 16.07.2019

**Geitz & Partner GbR, Stuttgart**

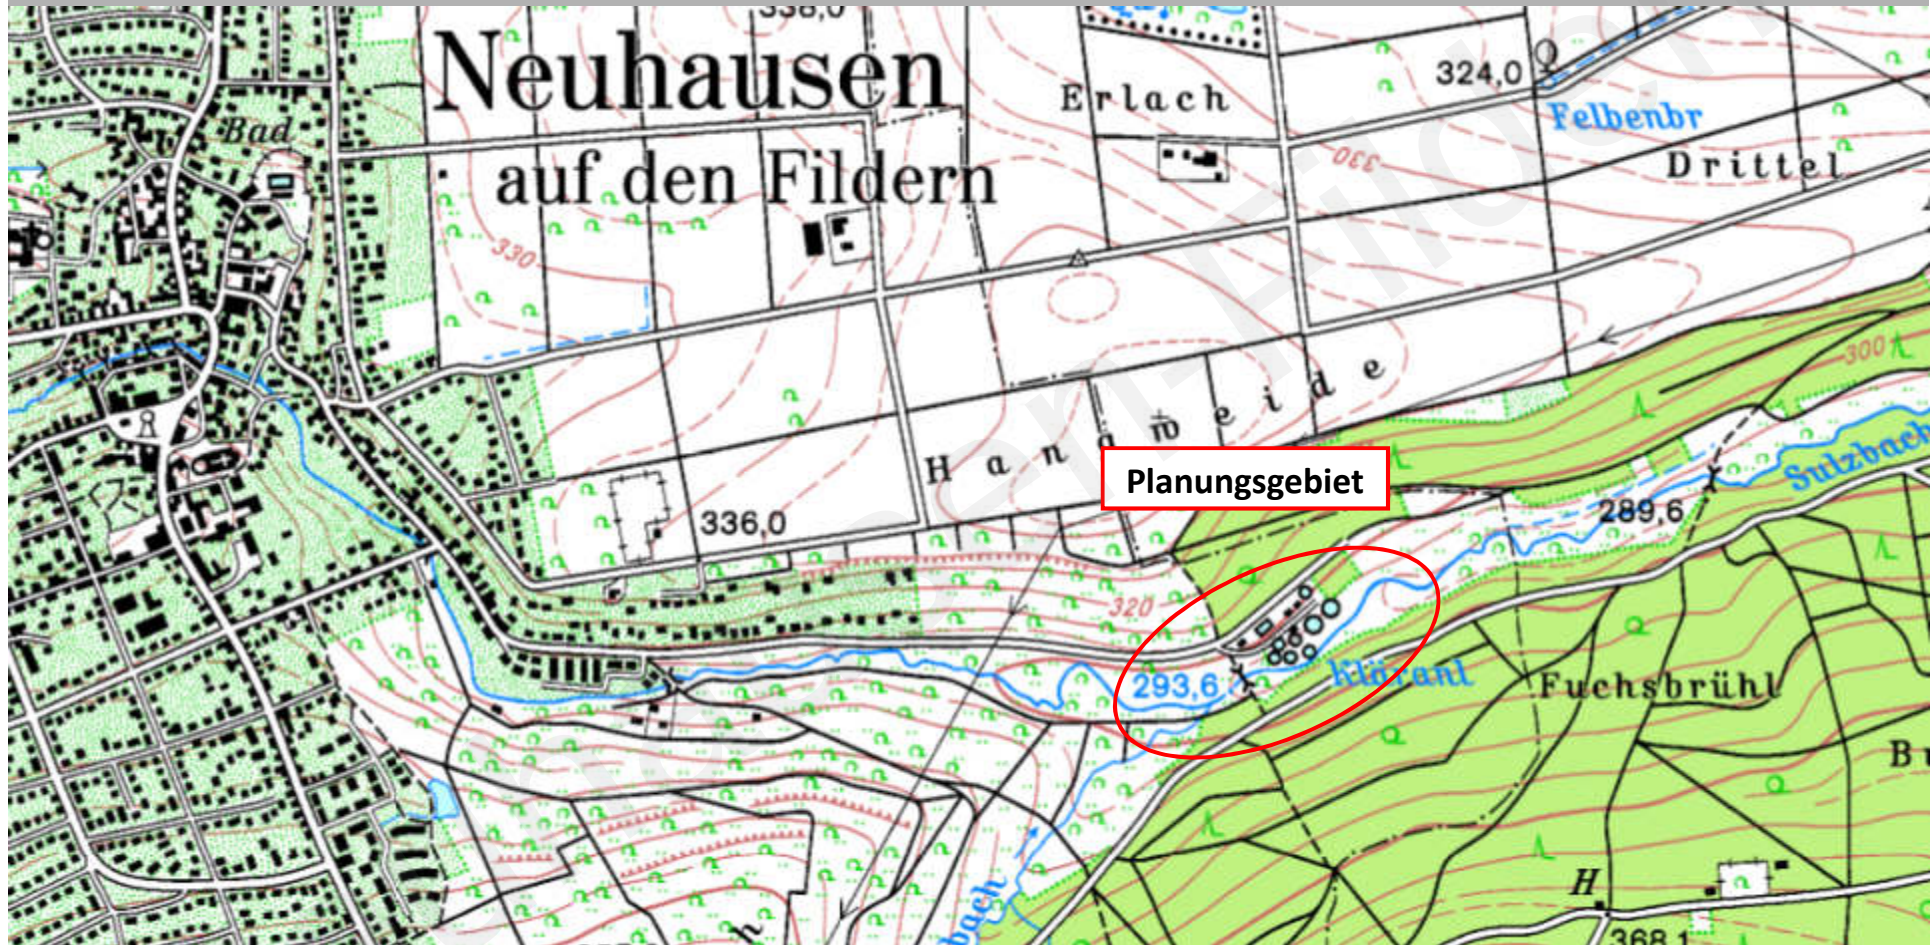
## PLANUNGSGEBIET

QUELLE: TOP KARTE, UNMAßSTÄBLICH

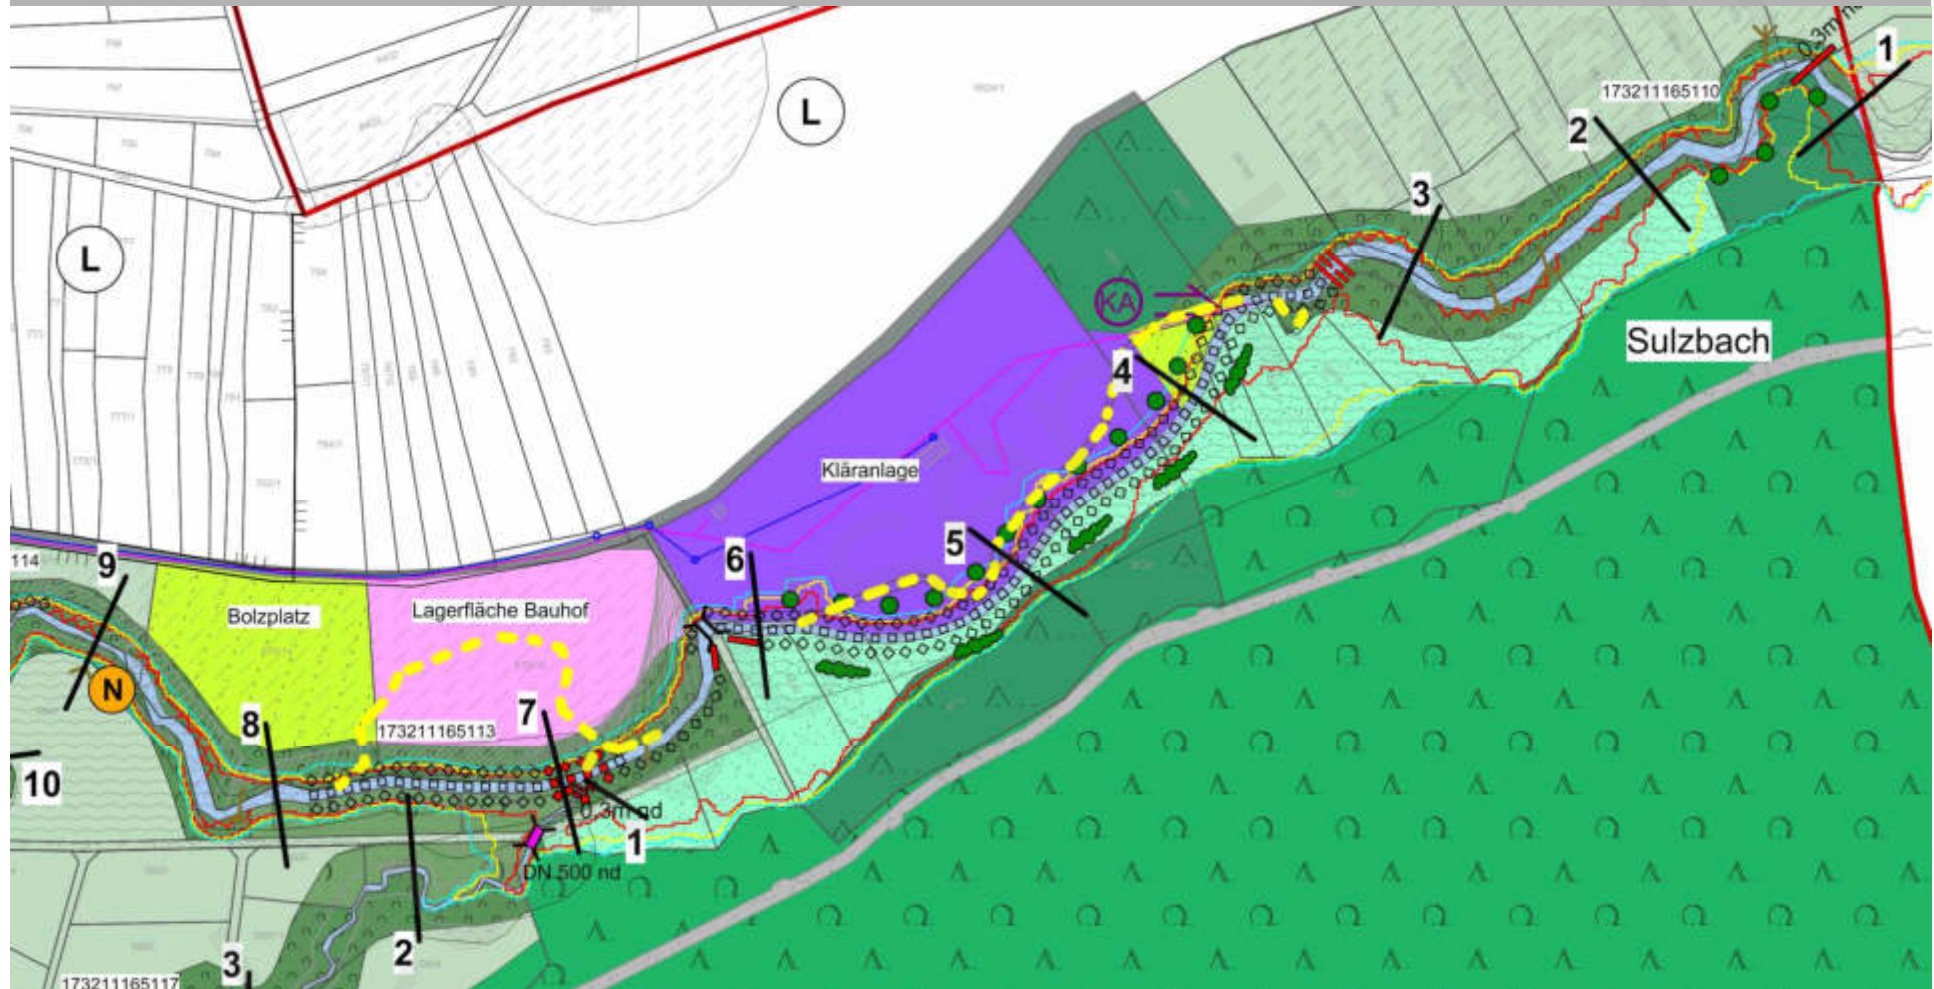
### AUSSCHNITT BESTANDSPLAN GEWÄSSERENTWICKLUNGSPLAN

QUELLE: GEWÄSSERENTWICKLUNGSPLAN NEUHAUSEN (GEITZ UND PARTNER, 2010).

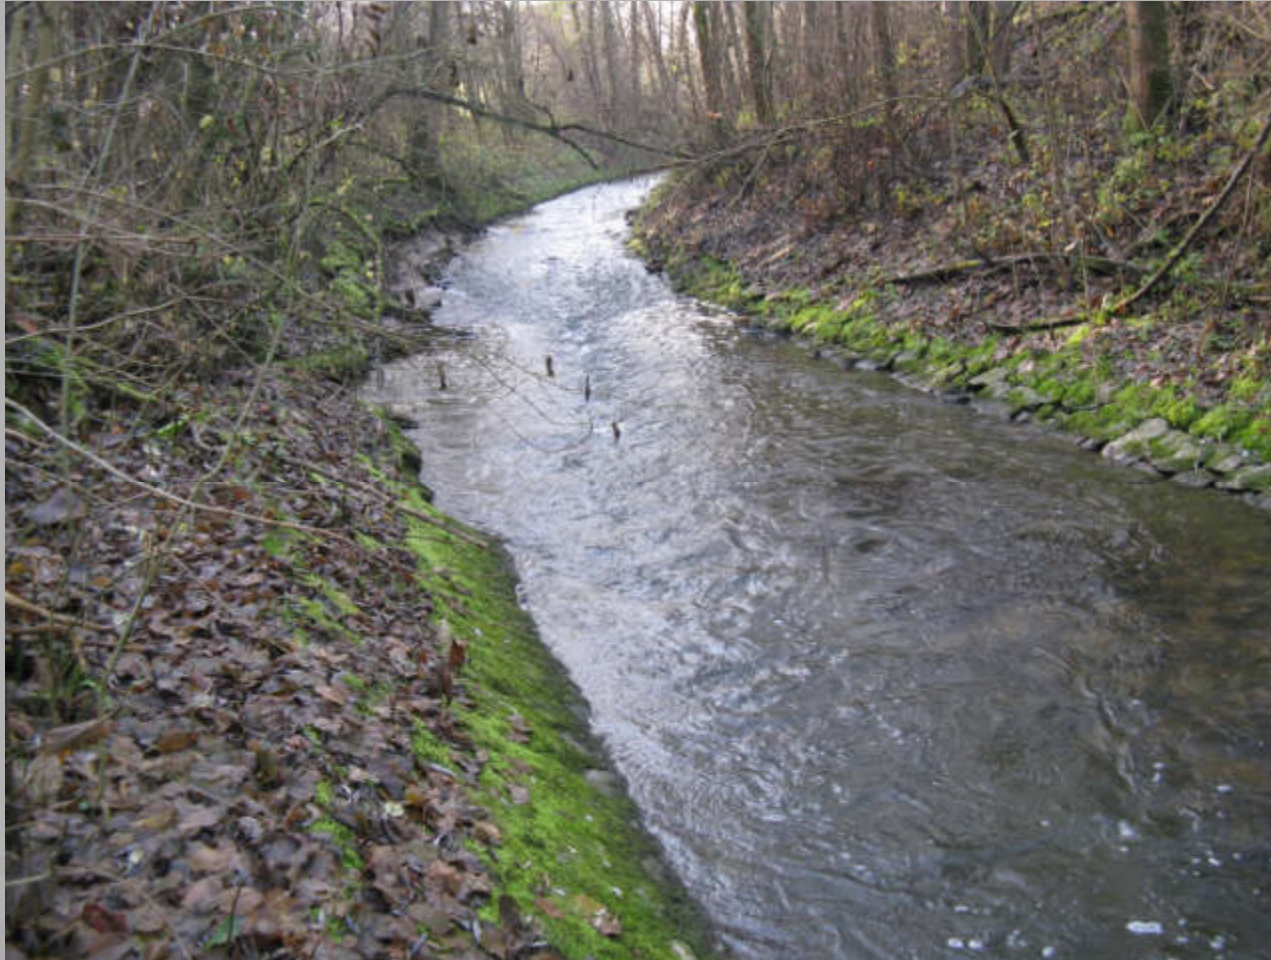
EINMÜNDUNGSBEREICH ROTBACH: SOHLE UND UFER SIND MIT BETONIERTEM PFLASTER GESICHERT  
(Abschnitt 6, Blick gegen die Fließrichtung)

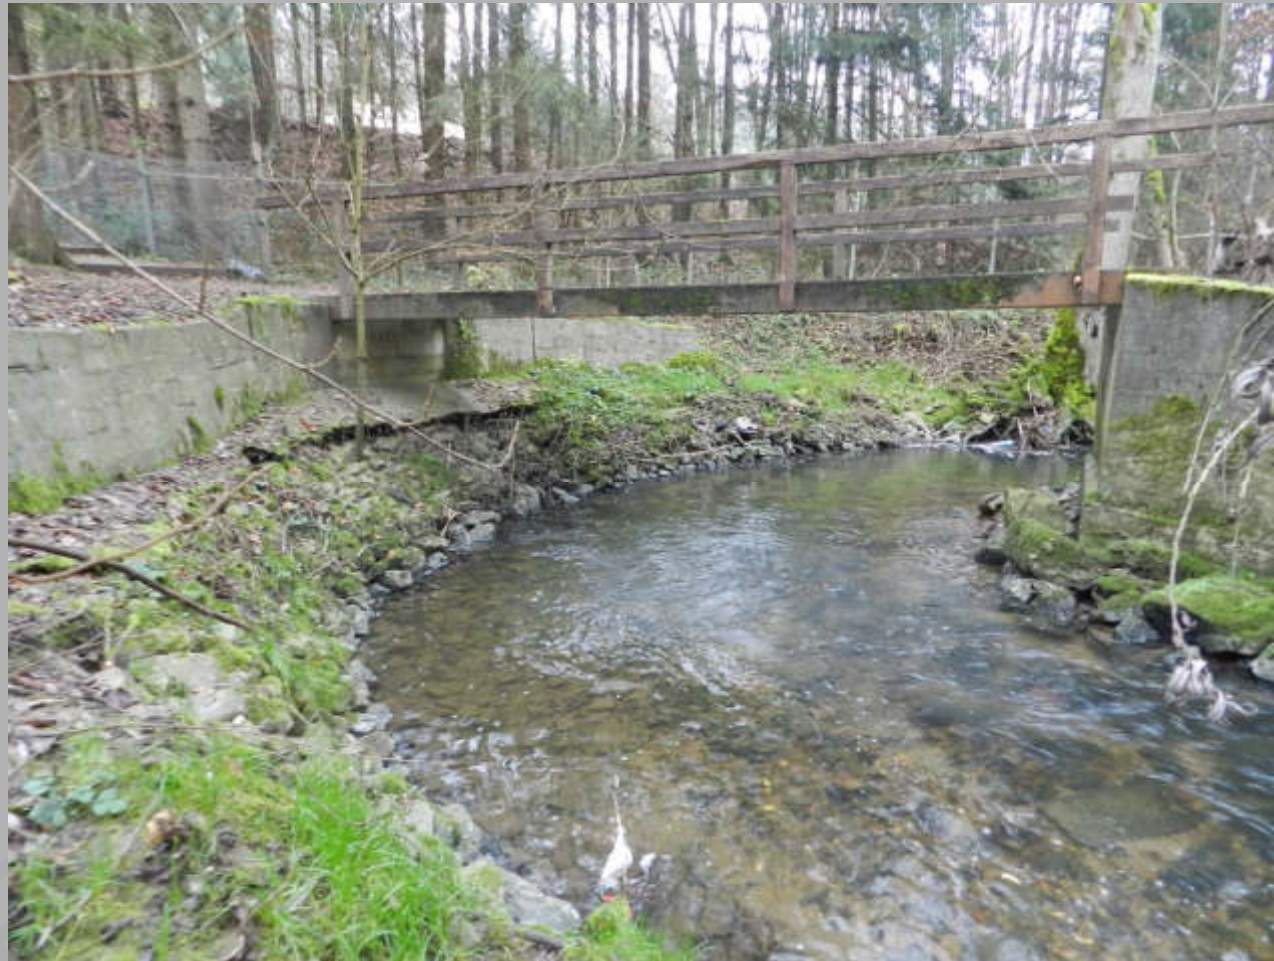
BESTEHENDER FUßGÄNGERSTEG ÜBER DEN SULZBACH  
(Abschnitt 6, Blick in die Fließrichtung)

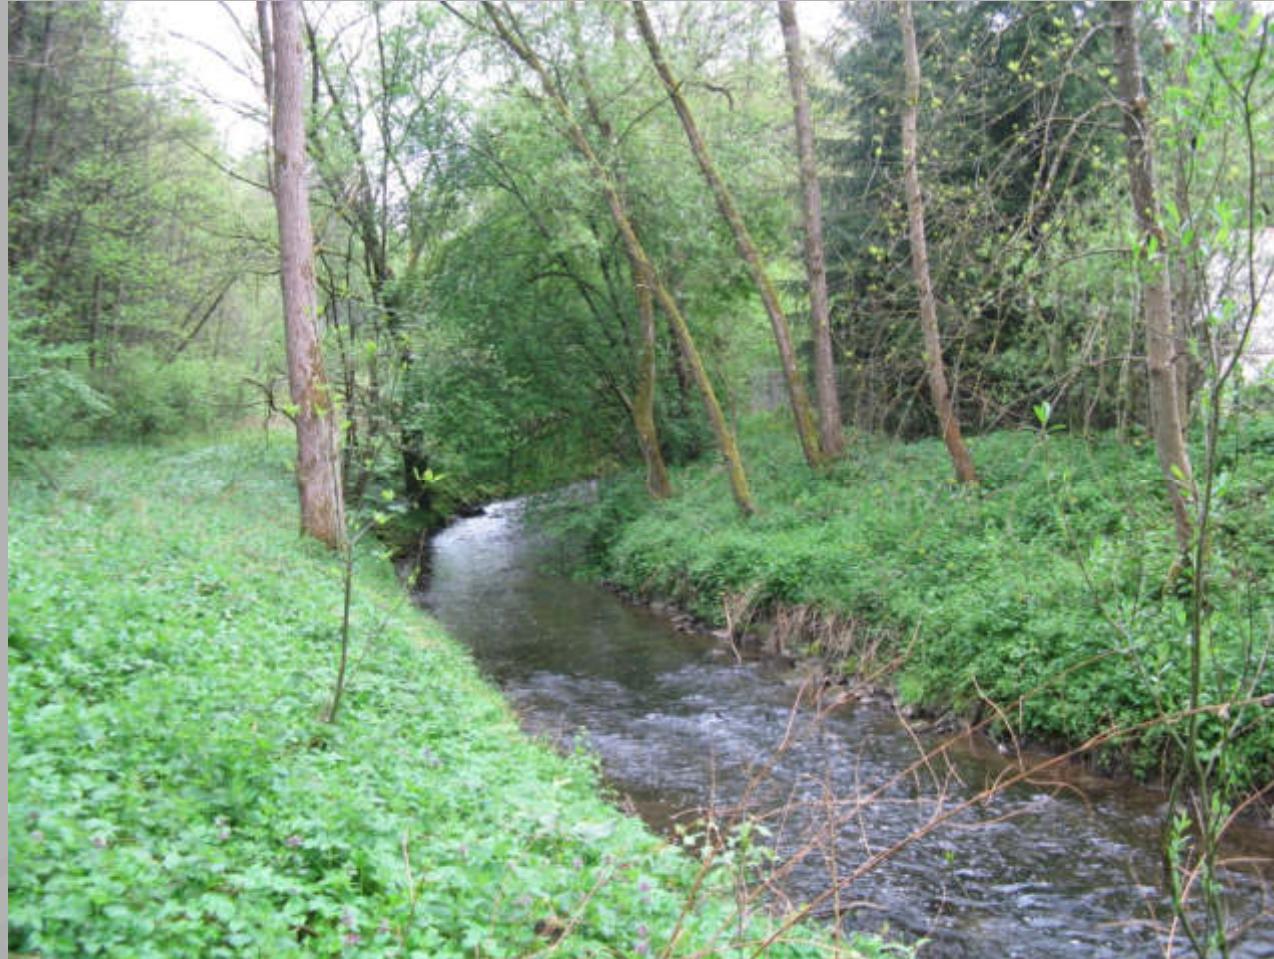
MIT STEINSCHÜTTUNG IN SOHLE UND BÖSCHUNG AUSGEBAUTER SULZBACH  
ENTLANG DES KLÄRANLAGENGELÄNDES  
(Abschnitt 4-5, Blick gegen die Fließrichtung)

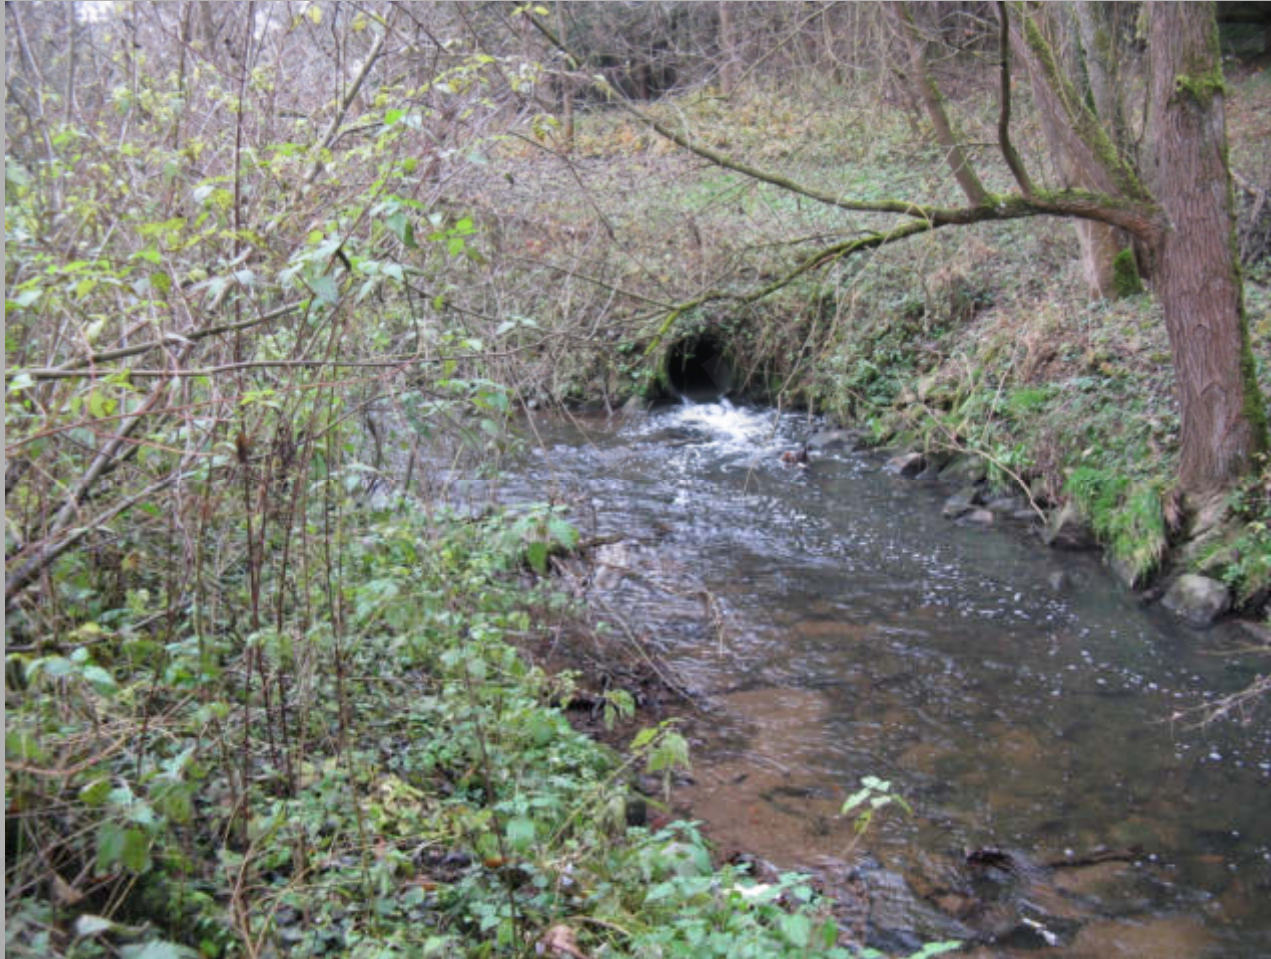
KLÄRANLAGENAUSLAUF IN ABSCHNITT 3 DES SULZBACHS  
(Abschnitt 3, Blick gegen die Fließrichtung)

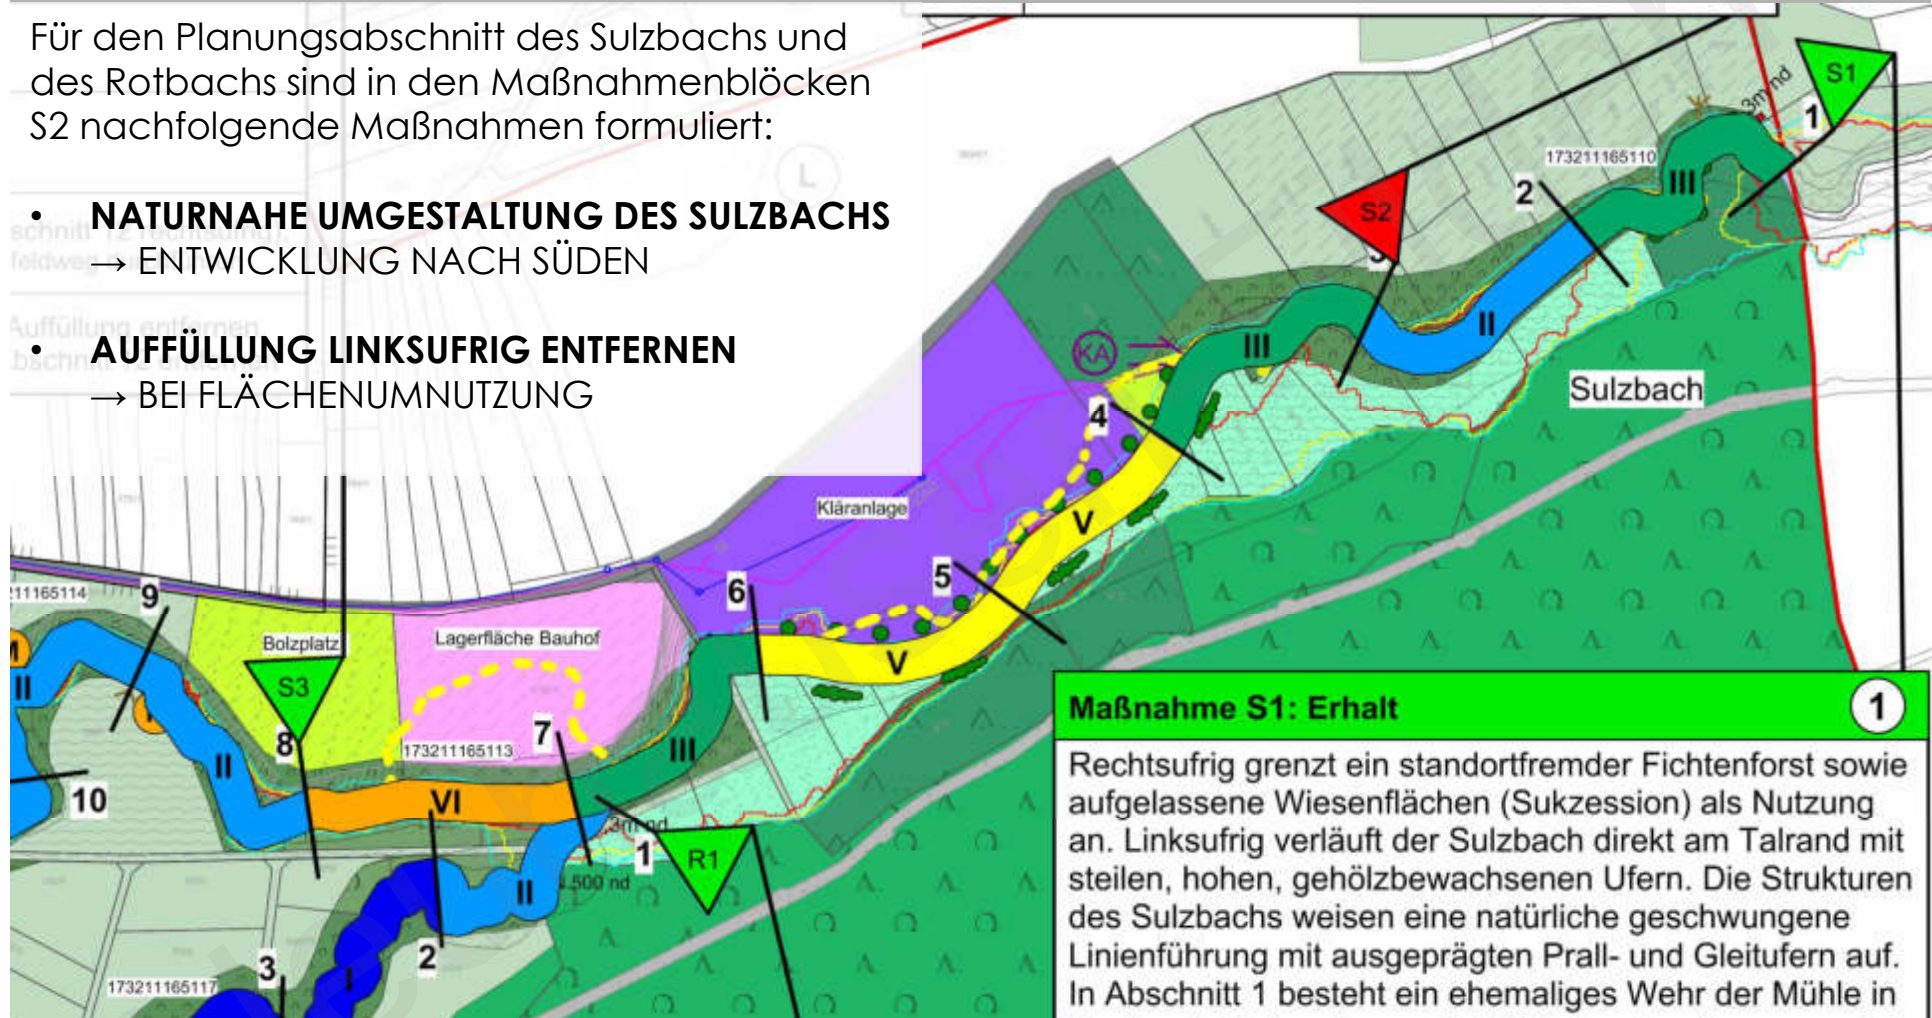
## BEWERTUNGS- UND MAßNAHMENPLAN DES GEWÄSSERENTWICKLUNGSPLANS NEUHAUSEN

Für den Planungsabschnitt des Sulzbachs und des Rotbachs sind in den Maßnahmenblöcken S2 nachfolgende Maßnahmen formuliert:

- **NATurnahe umgestaltung des Sulzbachs**  
→ ENTWICKLUNG NACH SÜDEN
- **AUFFÜLLUNG LINKSUFRIG ENTFERNEN**  
→ BEI FLÄCHENUMNUTZUNG

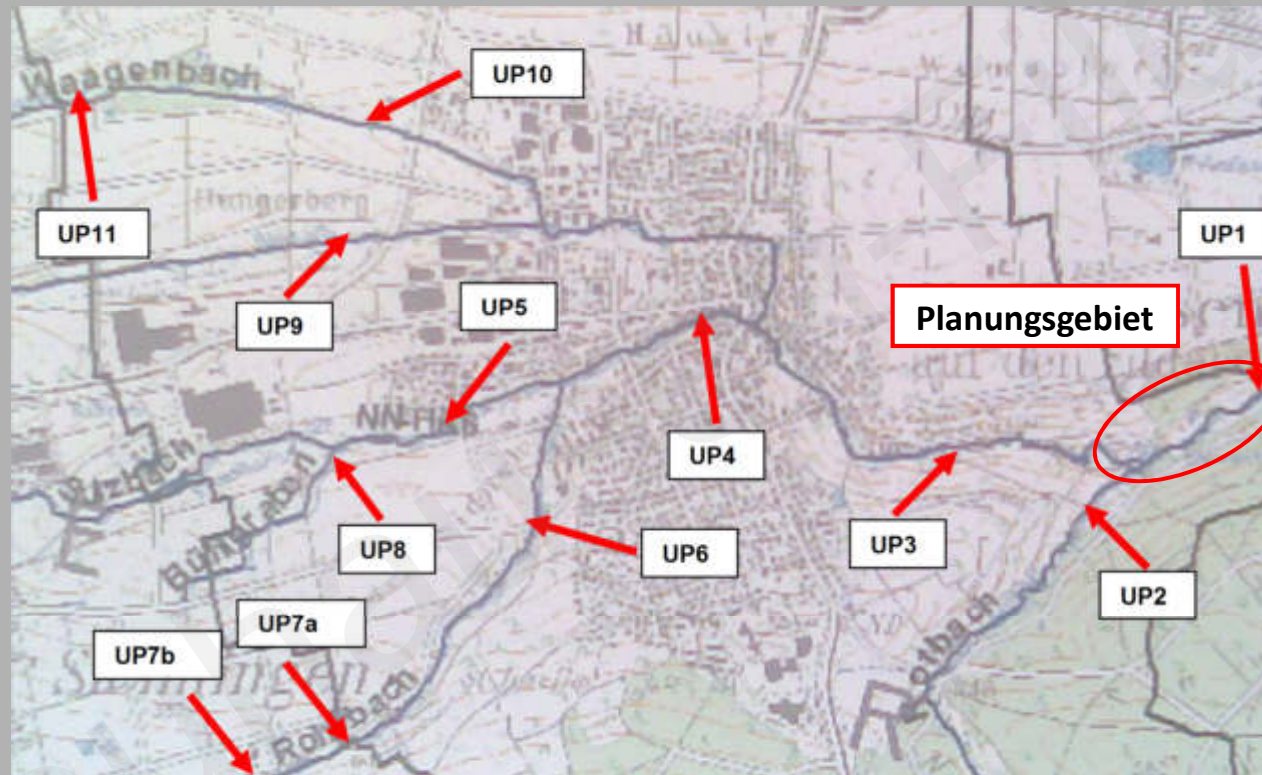
Abbildung 1: Lage der beprobten Gewässerabschnitte (Wirbellose und Fische) auf Gemarkung Neuhausen.

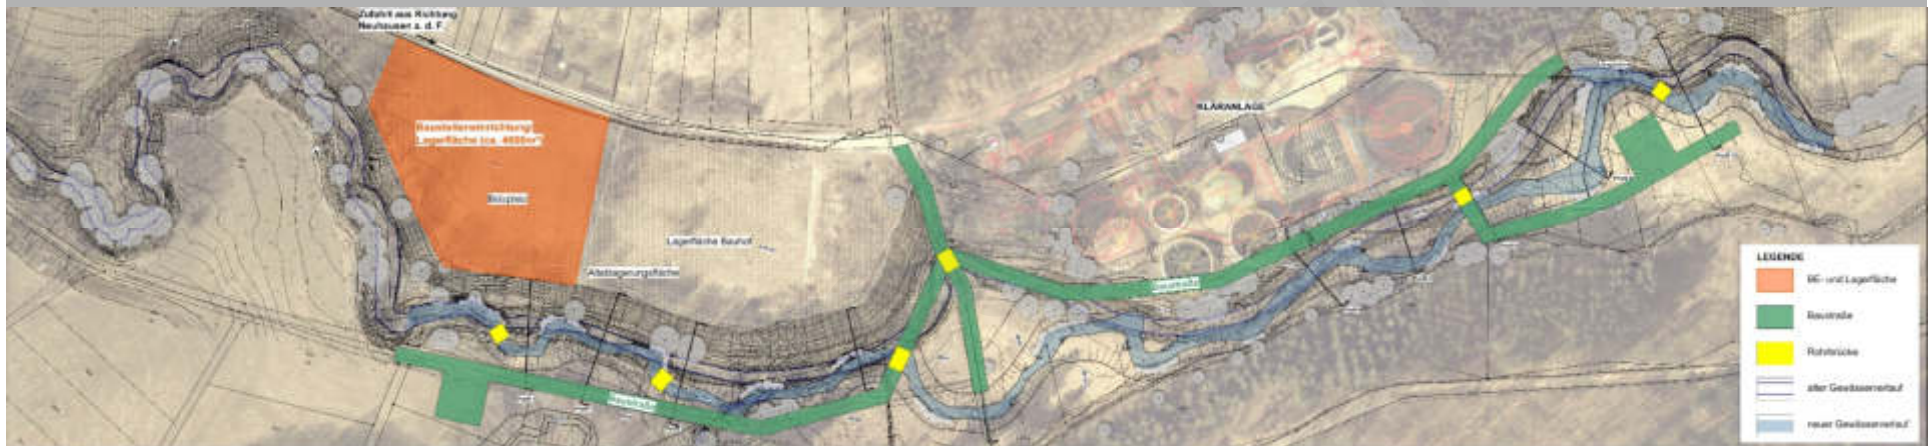
BAUSTELLENERSCHLIEßUNG / BAUABLAUF

Der Bau der Kläranlagenumgestaltung muss soweit fortgeschritten sein, dass die neuen Böschungen/Stützmauer der Kläranlage zur Sulzbachaua erstellt sind, bevor mit der Sulzbachumgestaltung begonnen werden kann.

1. Winterhalbjahr bis 28.Feb.: Gehölzfällarbeiten
2. Ab 28. Feb. Beginn Tiefbauarbeiten:
  - Abfischung des Gesamtabschnitts nach Forellenschonzeit
  - Bauerschließung über Treppenweg
  - Einrichtung Bodenzwischenlagerfläche auf Bolzplatz
  - Erstellung neue Sulzbachschlinge mit neuem Steg auf Höhe Profil 5 mit Stillegung alter Bachlauf.
  - Erstellung Baustraßensystem nach Osten und Umbau Sulzbach von unterstrom her.
  - Umsetzen Baustraßensystem nach Westen und Umbau Sulzbach nach oberstrom.
  - Rückbau Baustraßen und Rekultivierung
3. Gesamtbauzeit ca. 1 Jahr und 3 Monate von Januar an.  
Es ist für das zweite Winterhalbjahr eine Befreiung für Bauen innerhalb der Forellenschonzeit erforderlich.
