# Neubau Kinderhaus Waagenbachaue

## Geplante Zugänglichkeit und Anfahrbarkeit

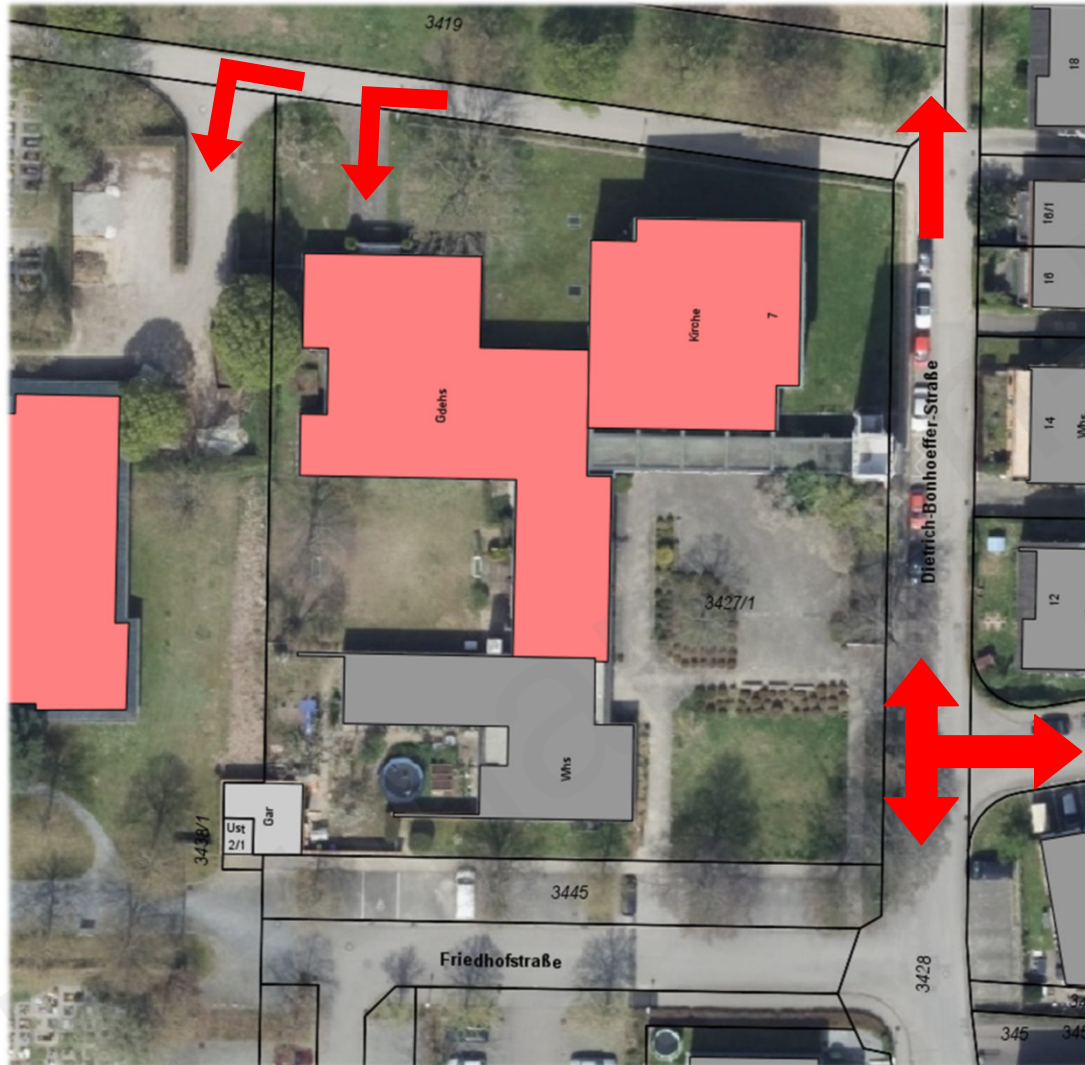
# Verkehrsbeziehungen KFZ

- Anliegerverkehr  
Waagenbachstraße
- Anfahrbarkeit geplanter  
Mitarbeiterstellplätze
- Andienung  
Gemeindehaus und  
Friedhof

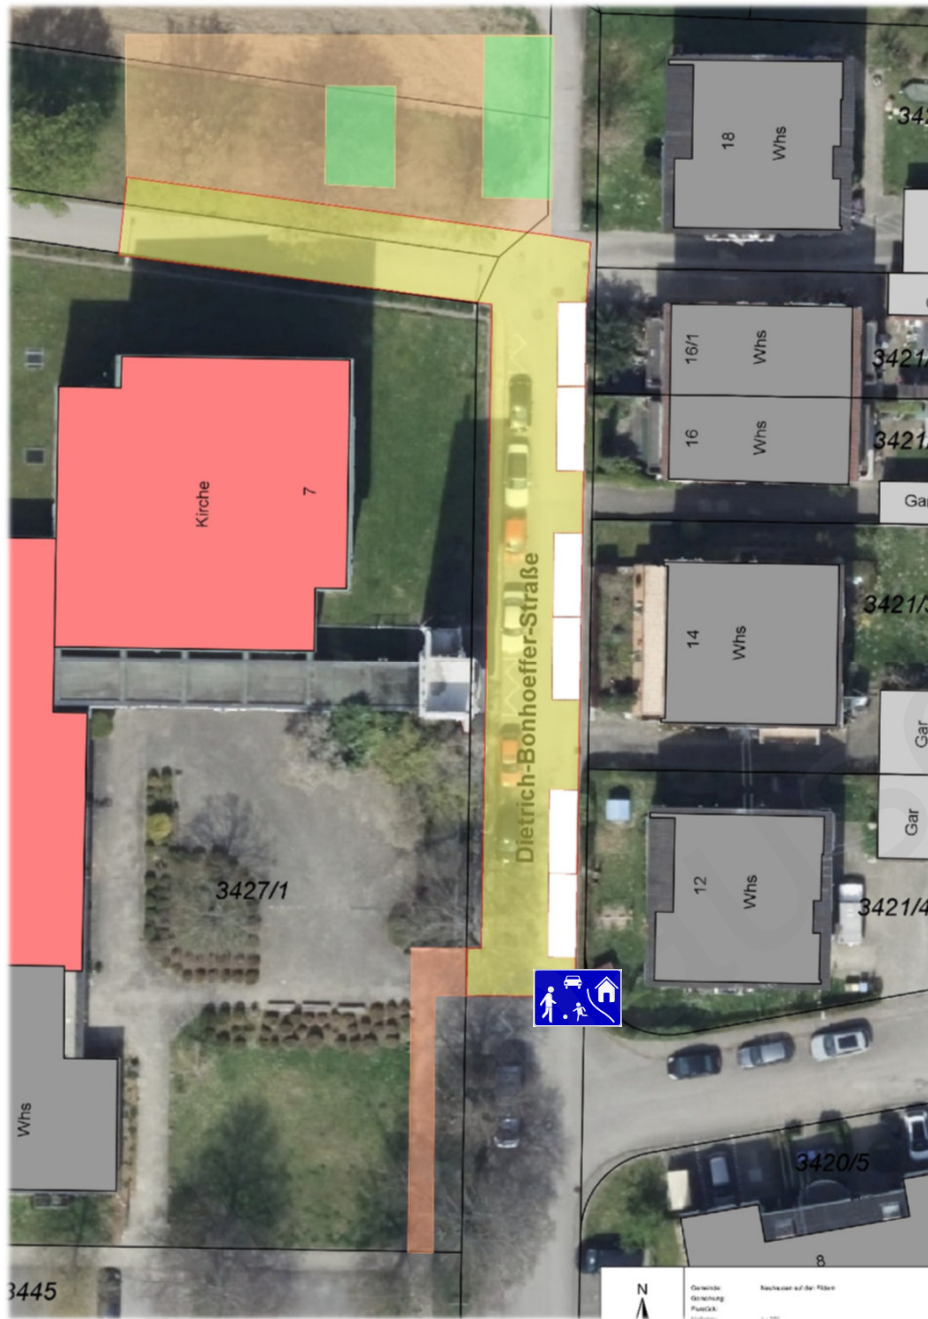
## Variante 1 b

- Mischverkehrsfläche
- Beidseitige Schrammborde (jeweils 0,25 m)
- Verkehrsberuhigter Bereich
- Ausweisung von 6 Stellplätzen (2 m)
- Nur 4,75 m Restbreite für Fußgänger und KFZ
