# Neubau Kinderhaus Waagenbachaue

## Geplante Zugänglichkeit und Anfahrbarkeit

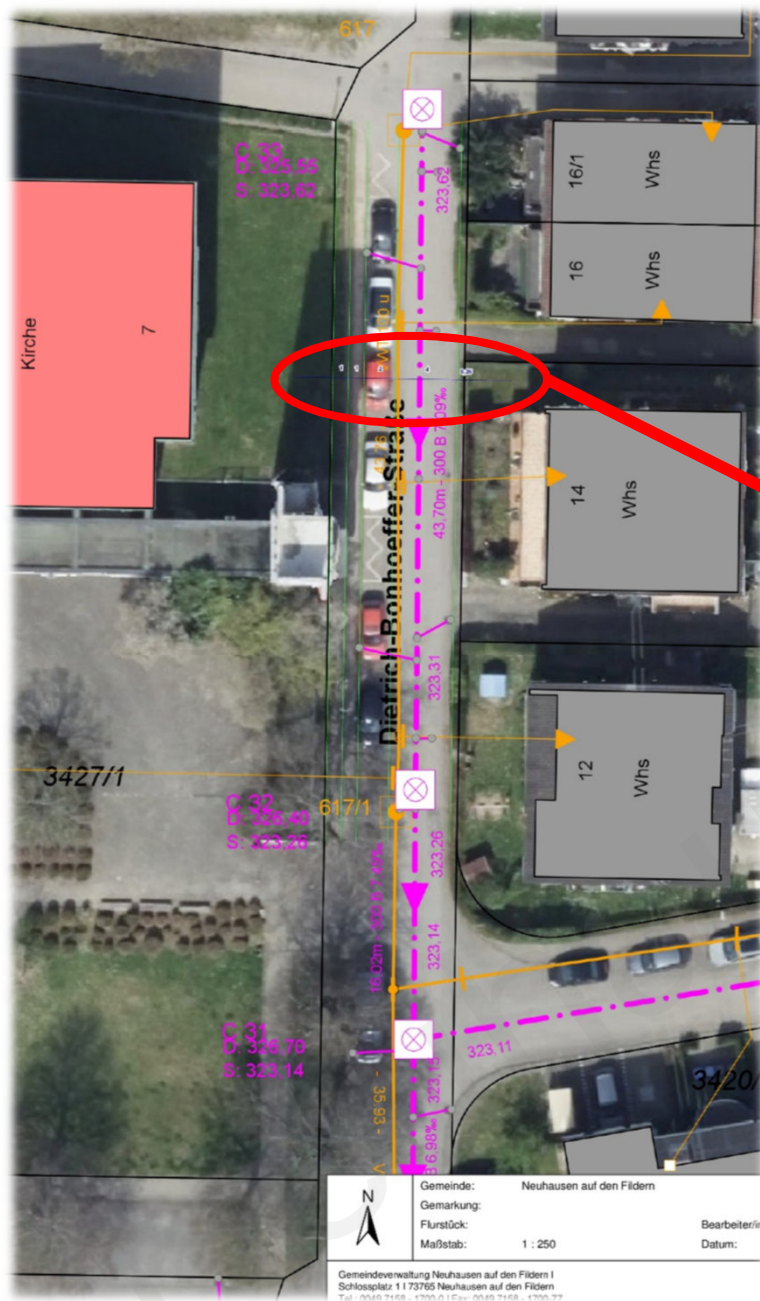
- Gesamtbreite 8,25 m
- Faktische Breite 7,25 m
