# Neubau Kinderhaus Waagenbachaue

## Geplante Zugänglichkeit und Anfahrbarkeit

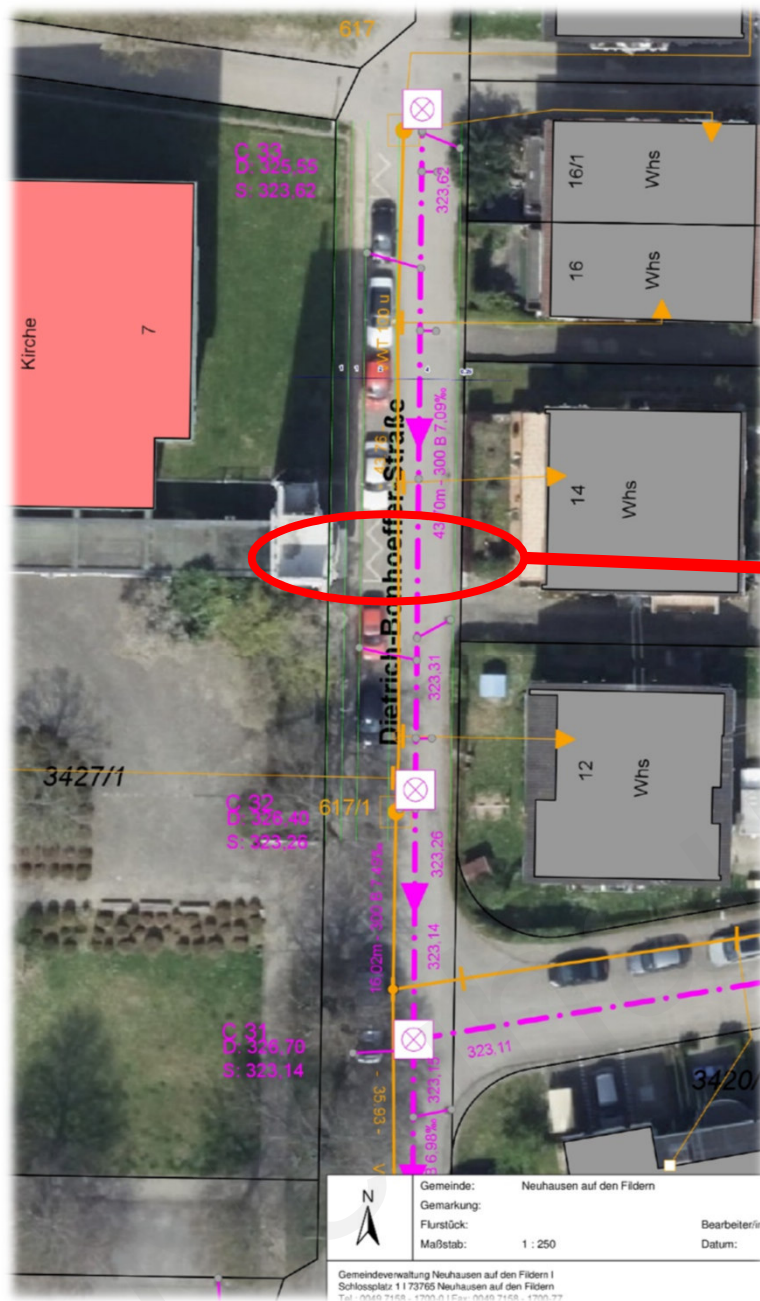
- Gesamtbreite 8,25 m
- Faktische Breite 7,25 m

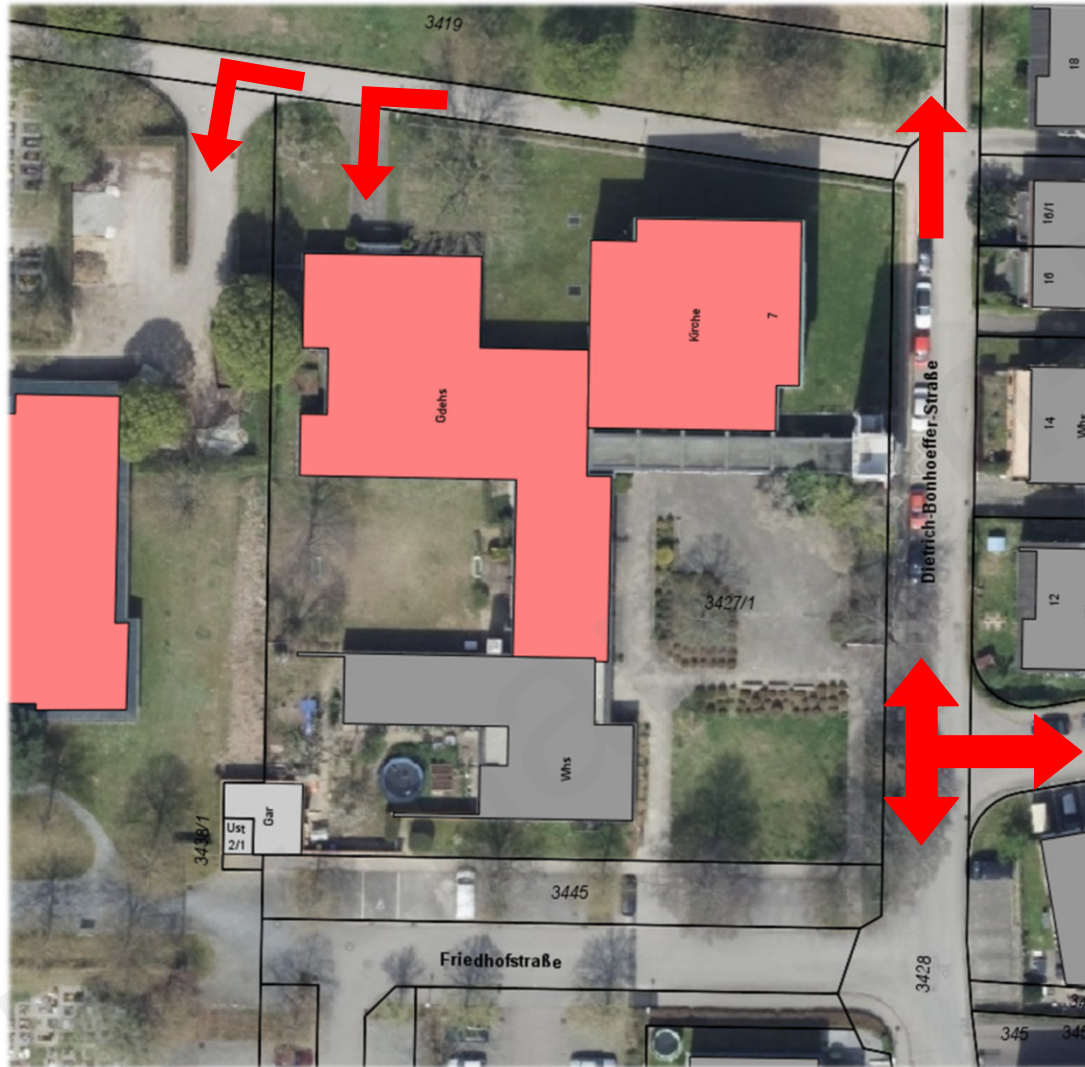
# Verkehrsbeziehungen KFZ

- Anliegerverkehr  
Waagenbachstraße
- Anfahrbarkeit geplanter  
Mitarbeiterstellplätze
- Andienung  
Gemeindehaus und  
Friedhof

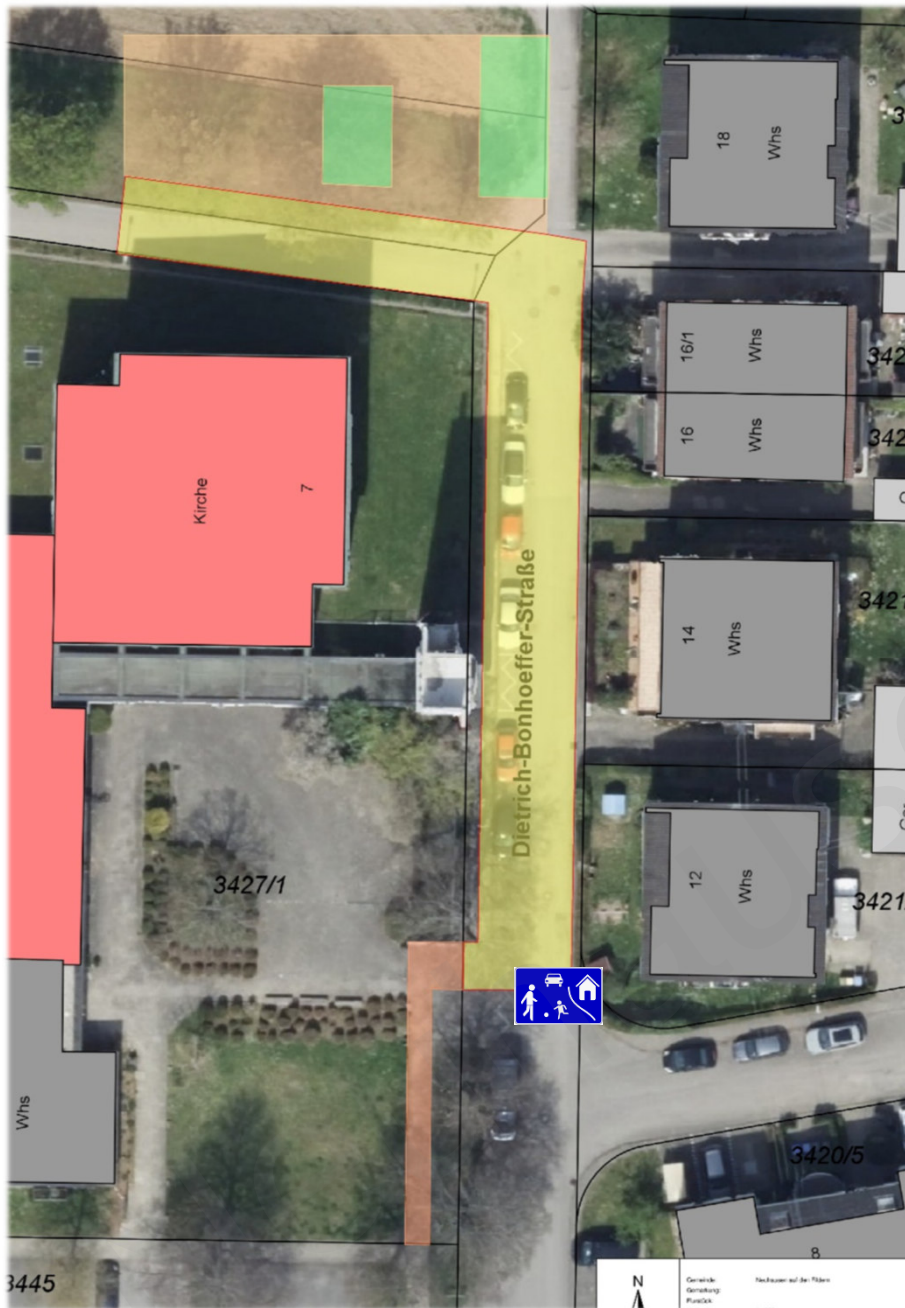
## Variante 1 a

- Mischverkehrsfläche
- Beidseitige Schrammborde  
(jeweils 0,25 m)
- Verkehrsberuhigter Bereich
- Keine Parkplätze
- 6,75 m Gesamtbreite für  
Fußgänger und KFZ

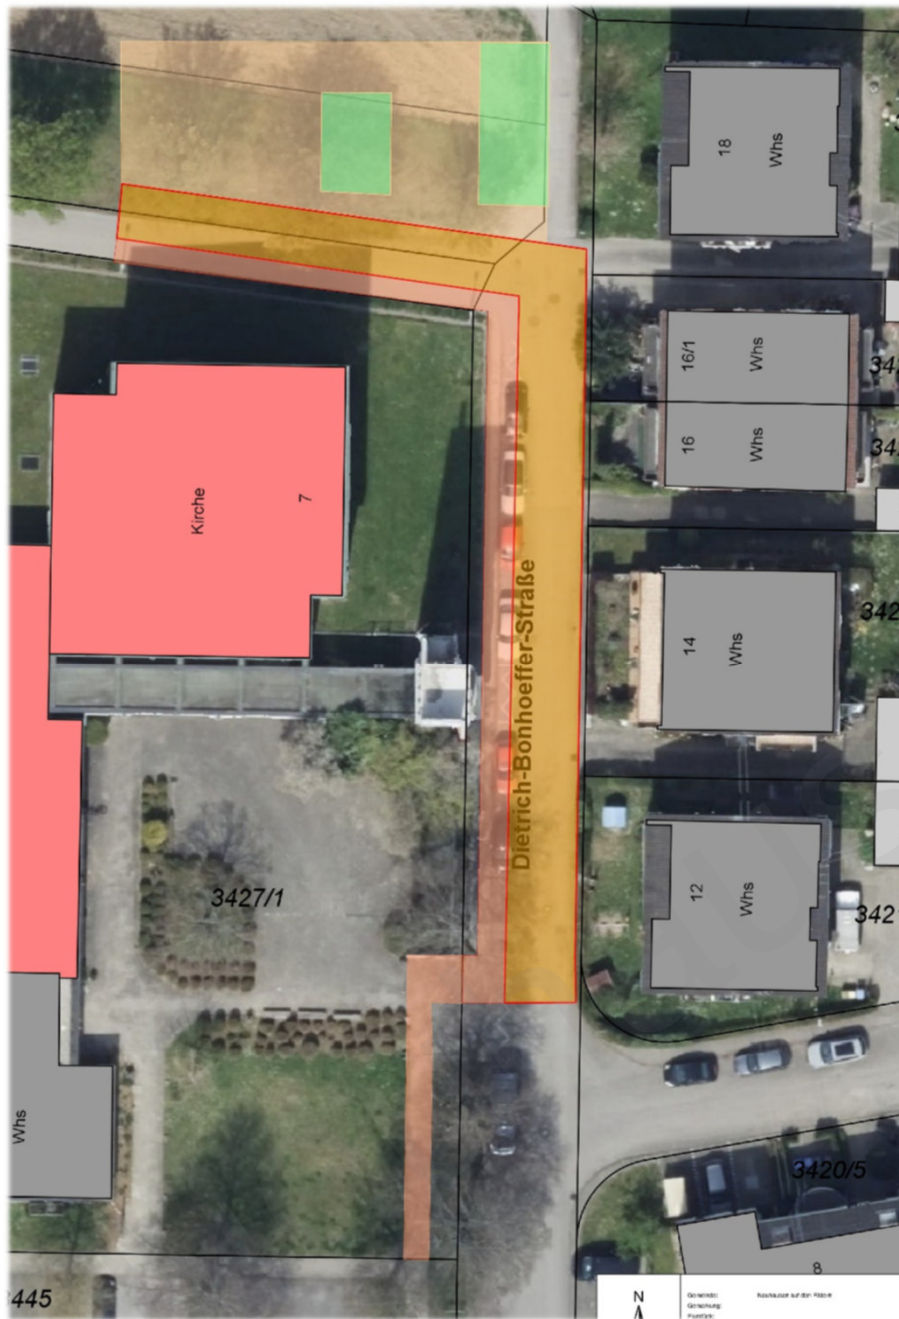
## Variante 1 b

- Mischverkehrsfläche
- Beidseitige Schrammborde  
(jeweils 0,25 m)
- Verkehrsberuhigter Bereich
- Ausweisung von 6 Stellplätzen  
(2 m)
- Nur 4,75 m Restbreite für  
Fußgänger und KFZ

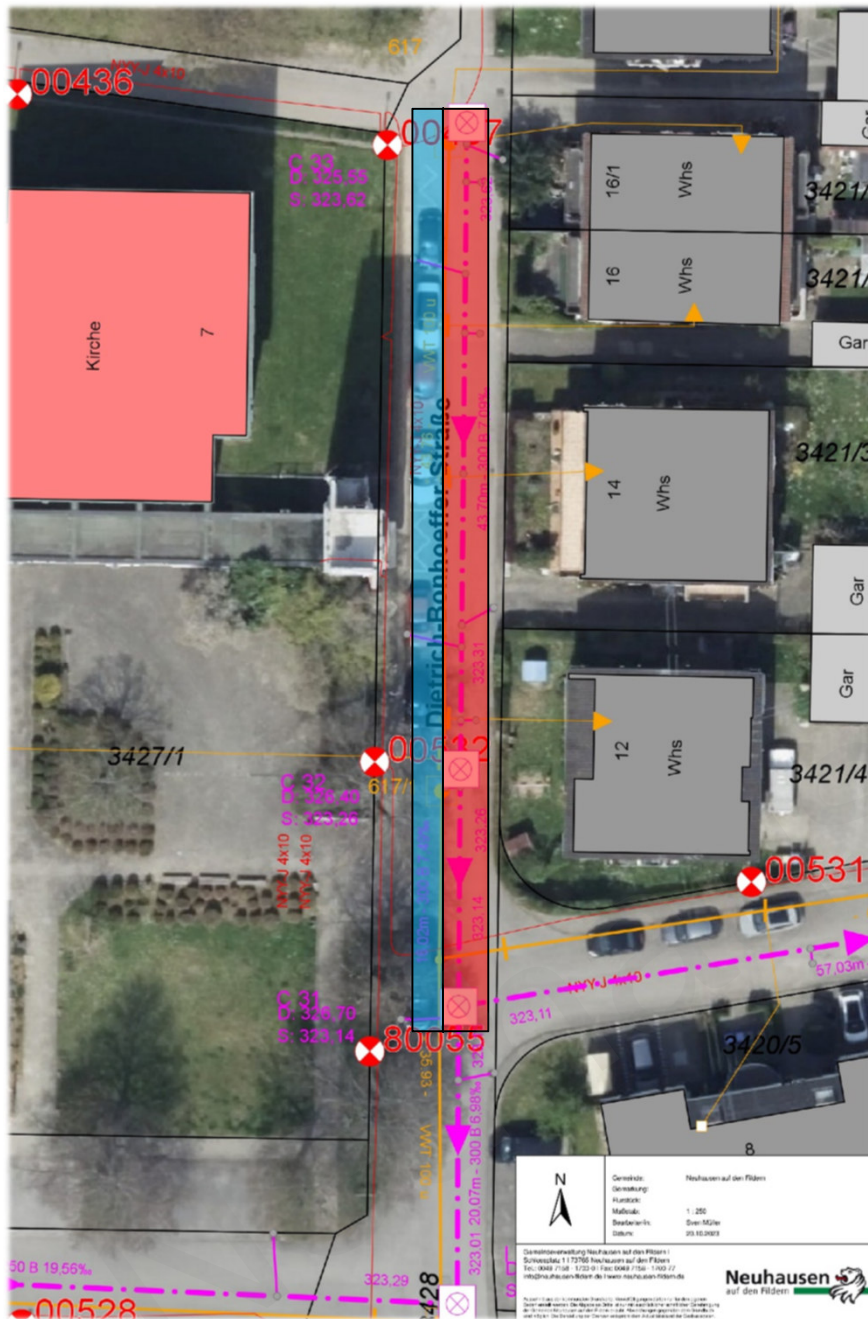
## Variante 2

- Einseitiger Gehweg (2 m)
- Fahrbahn (5 m)
- Einseitiger Schrammbord (0,25 m)
- Stellplätze aufgrund Restbreite nicht möglich
