Gemeinderatssitzung am 16.07.2019

## Vorstellung Sanierungsgutachten Egelseehallen und Machbarkeitsstudie Erweiterung Egelseehallen

Dipl. Ing. Architekt  
Jochen Wilfert

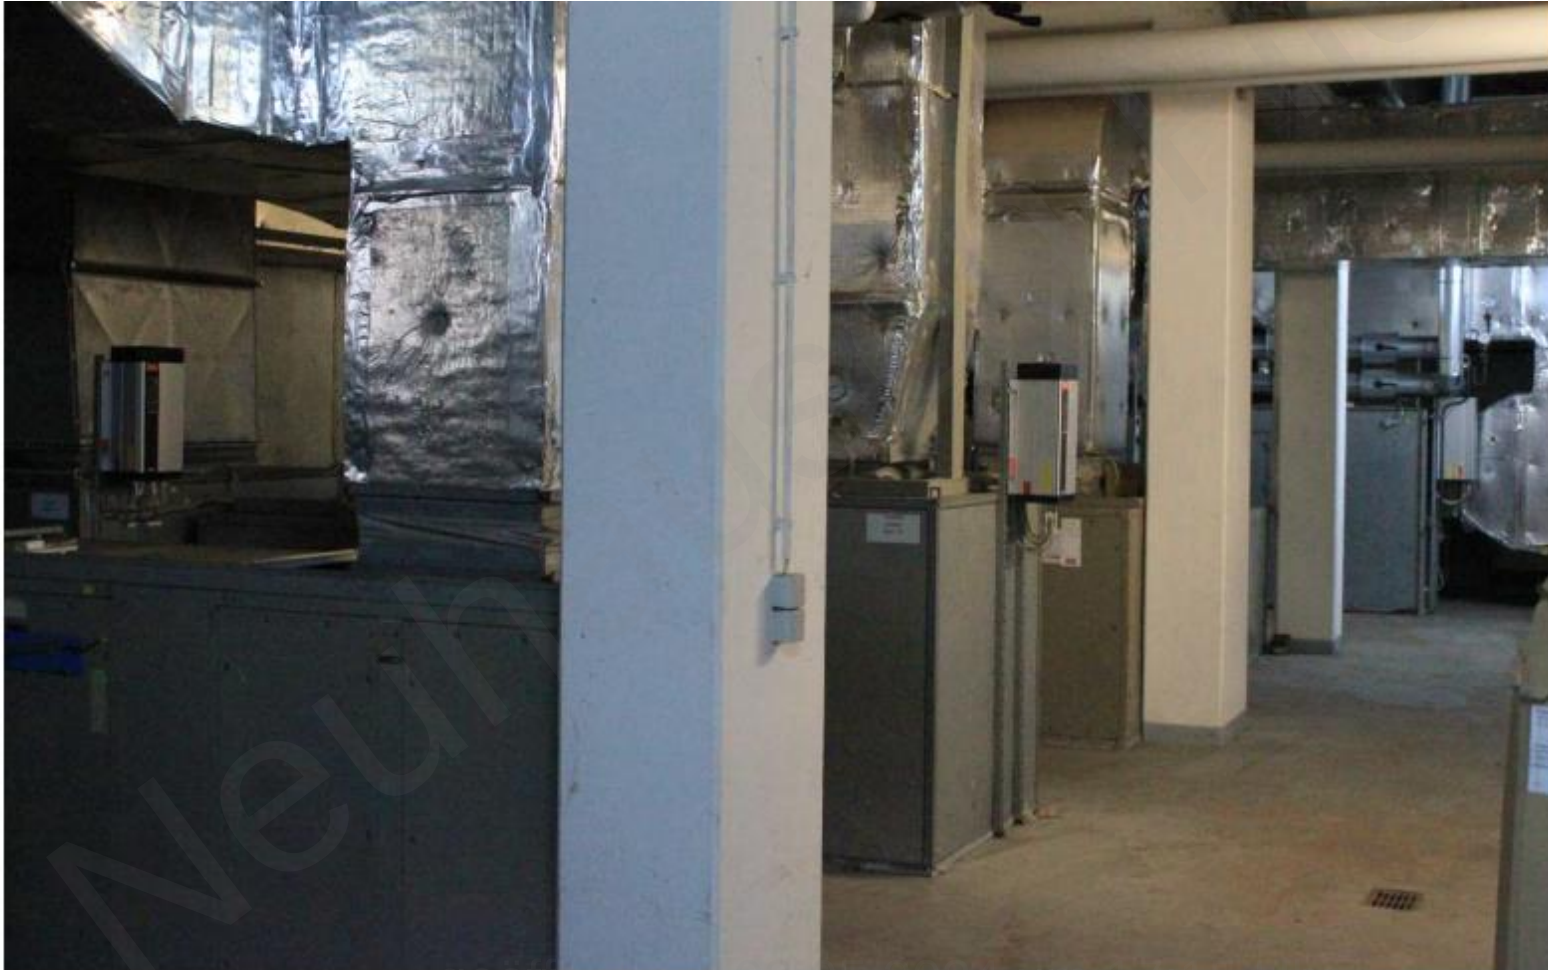
Im Technikbereich befinden sich die Lüftungsgeräte für die Umkleiden und Duschen sowie den Küchenbereich. Die Anlagen haben keine Wärmerückgewinnung und sind reine Zuluftanlagen. Die Abluft wird separat abgeführt. Die Lüftungsanlage der Festhalle hat eine Wärmerückgewinnung

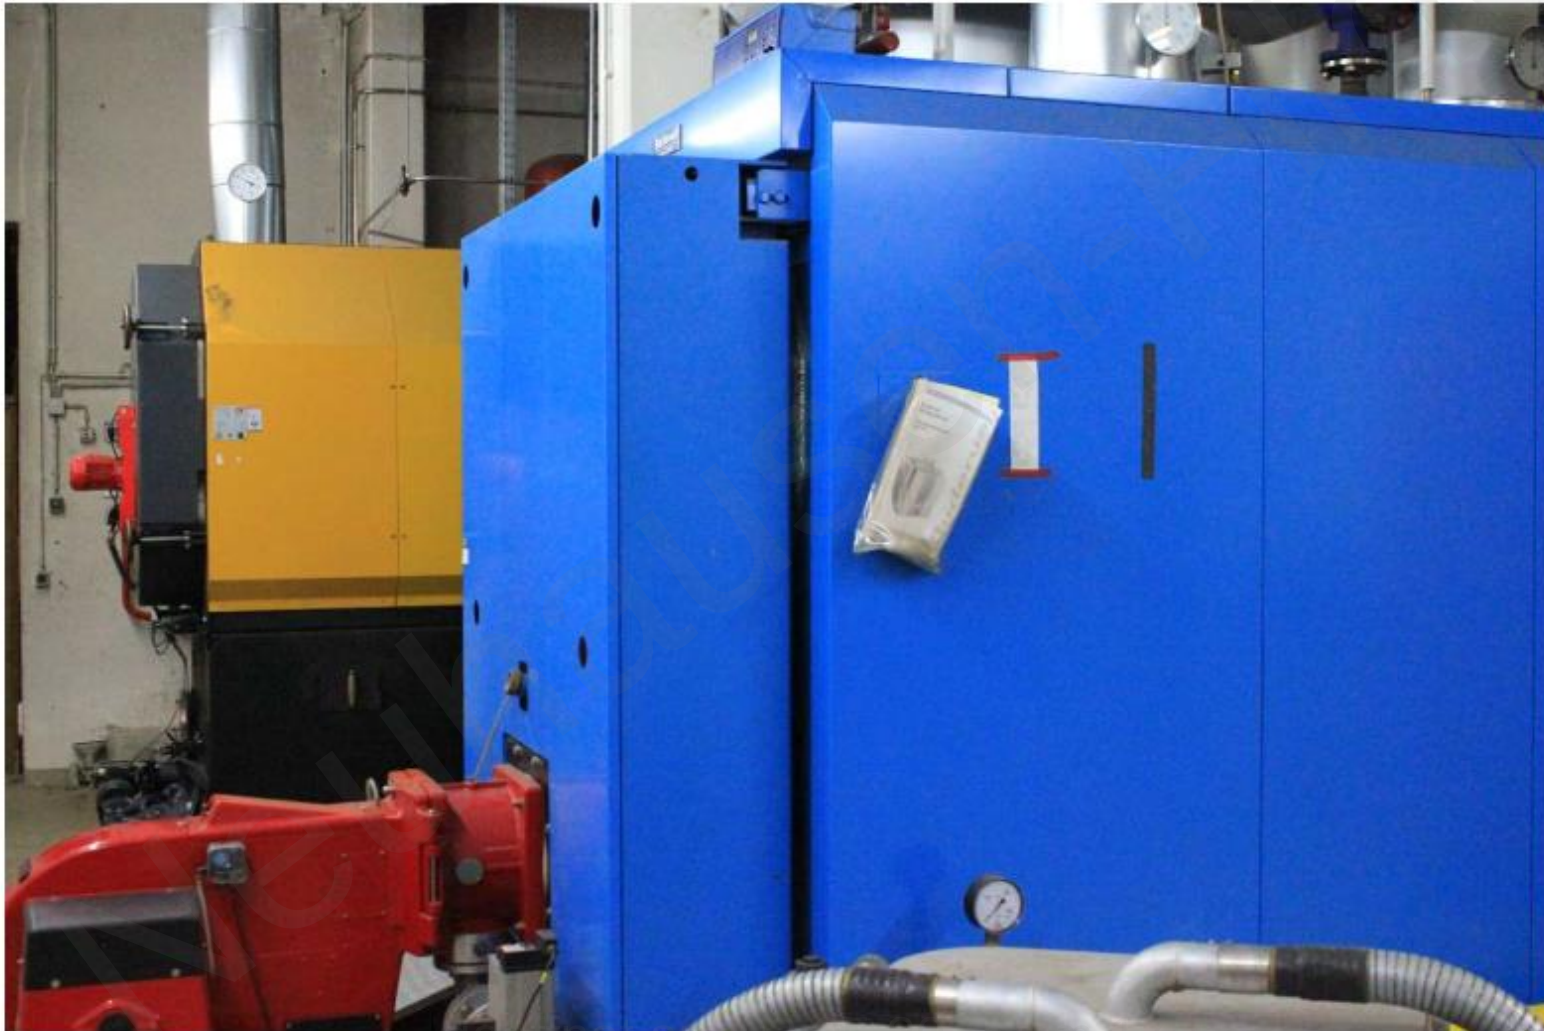
Die Heizungsanlage besteht aus einer Holzpellettheizung und einer Gasheizung.

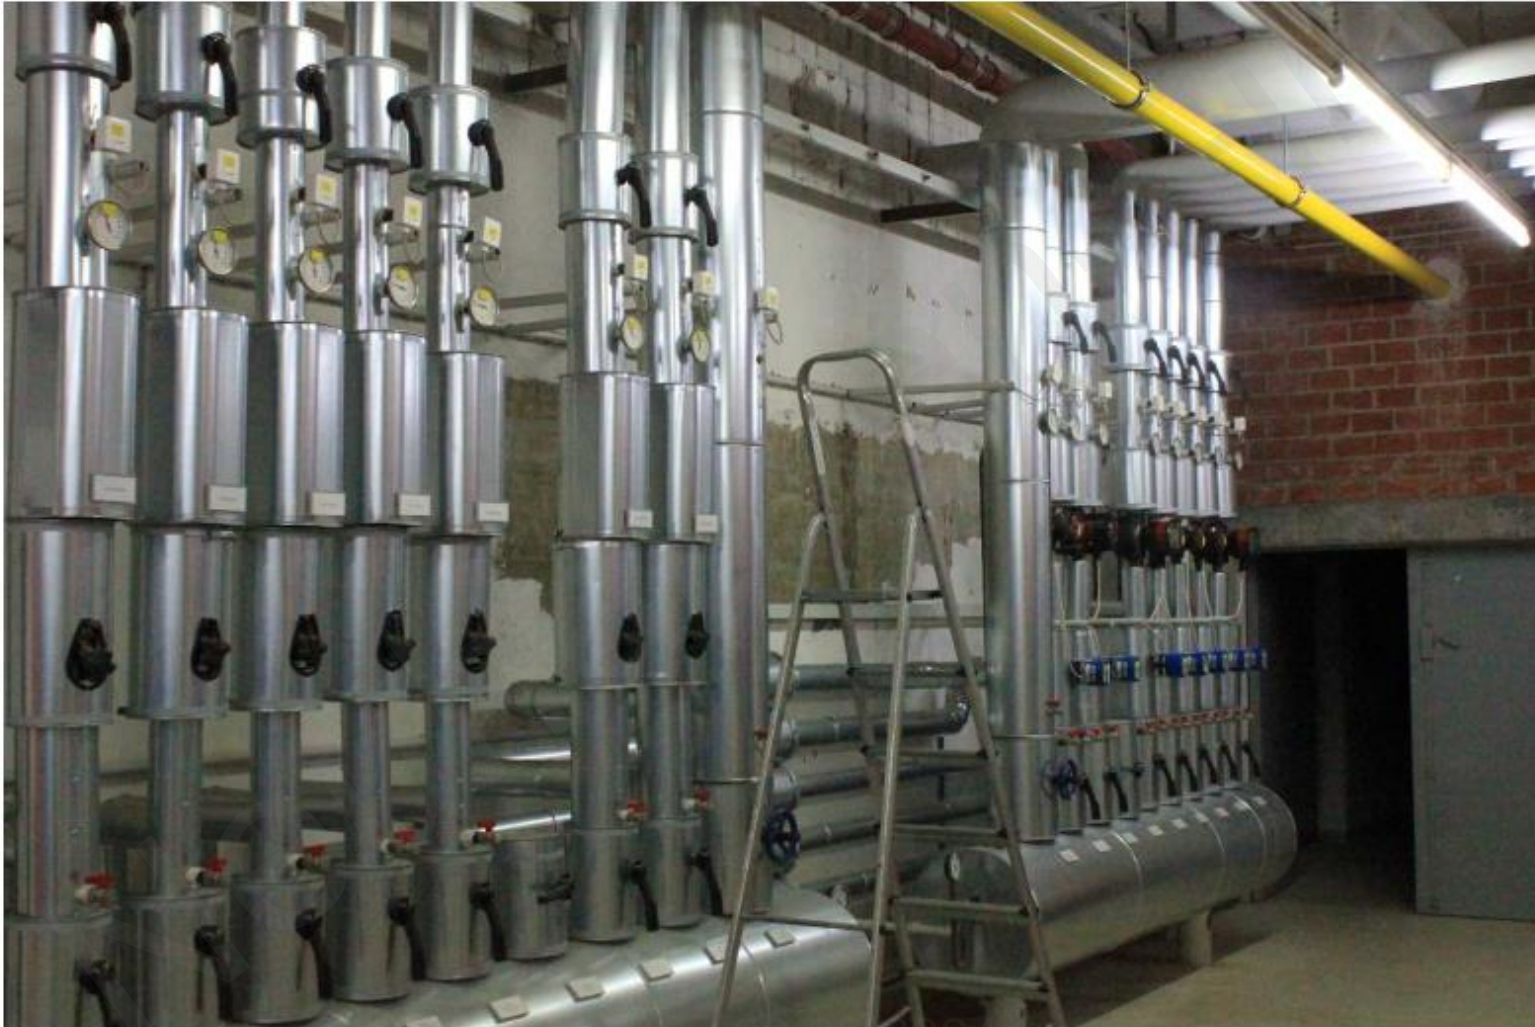
Der Heizungsverteiler macht einen sehr guten Eindruck.
