Gemeinderatssitzung am 16.07.2019

## Vorstellung Sanierungsgutachten Egelseehallen und Machbarkeitsstudie Erweiterung Egelseehallen

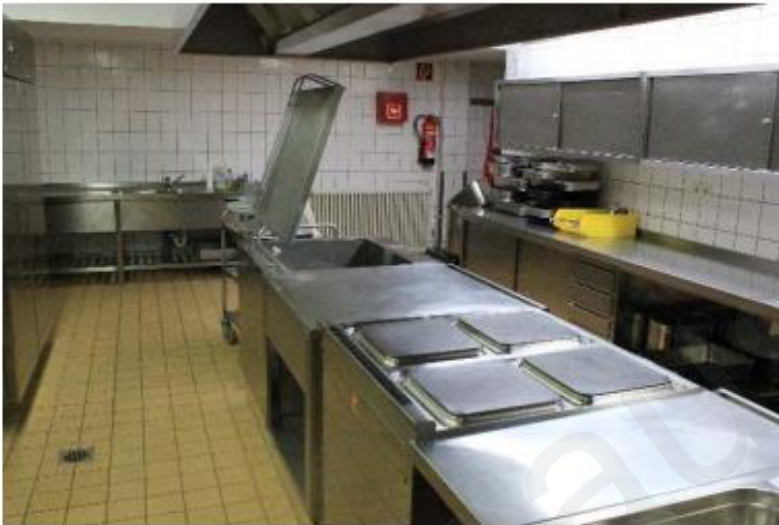
Kochbereich

Die Küche ist funktional und entspricht offensichtlich den Vorgaben der Aufsichtsbehörden. Ein Fettabscheider allerdings existiert nicht. Dieser wäre bei der Anzahl der Essen und der Ausstattung der Küche notwendig.

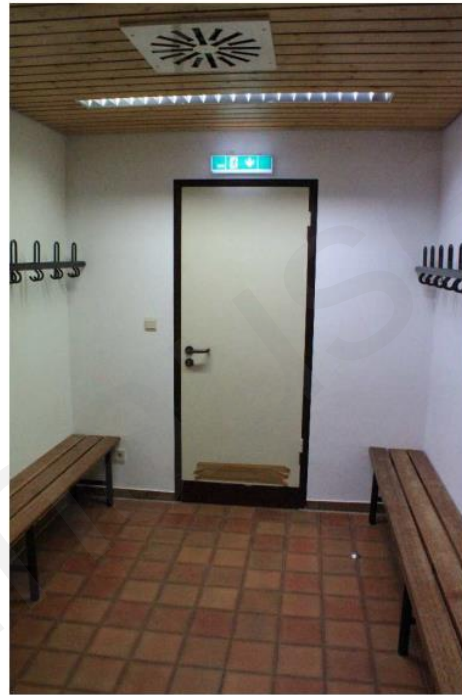
Die Umkleiden und Duschen im Bereich der Bühne sind in einem ähnlichen Zustand wie die Umkleiden der Sporthalle. Die sanitären Anlagen sind veraltet und teilweise defekt. Die Duschen werden offensichtlich nicht mehr oder nur sehr selten genutzt.

Auch dieser Bereich sollte grundlegend saniert werden. Es ist allerdings zu prüfen und mit den Nutzern abzustimmen, ob die Duschen tatsächlich benötigt werden.

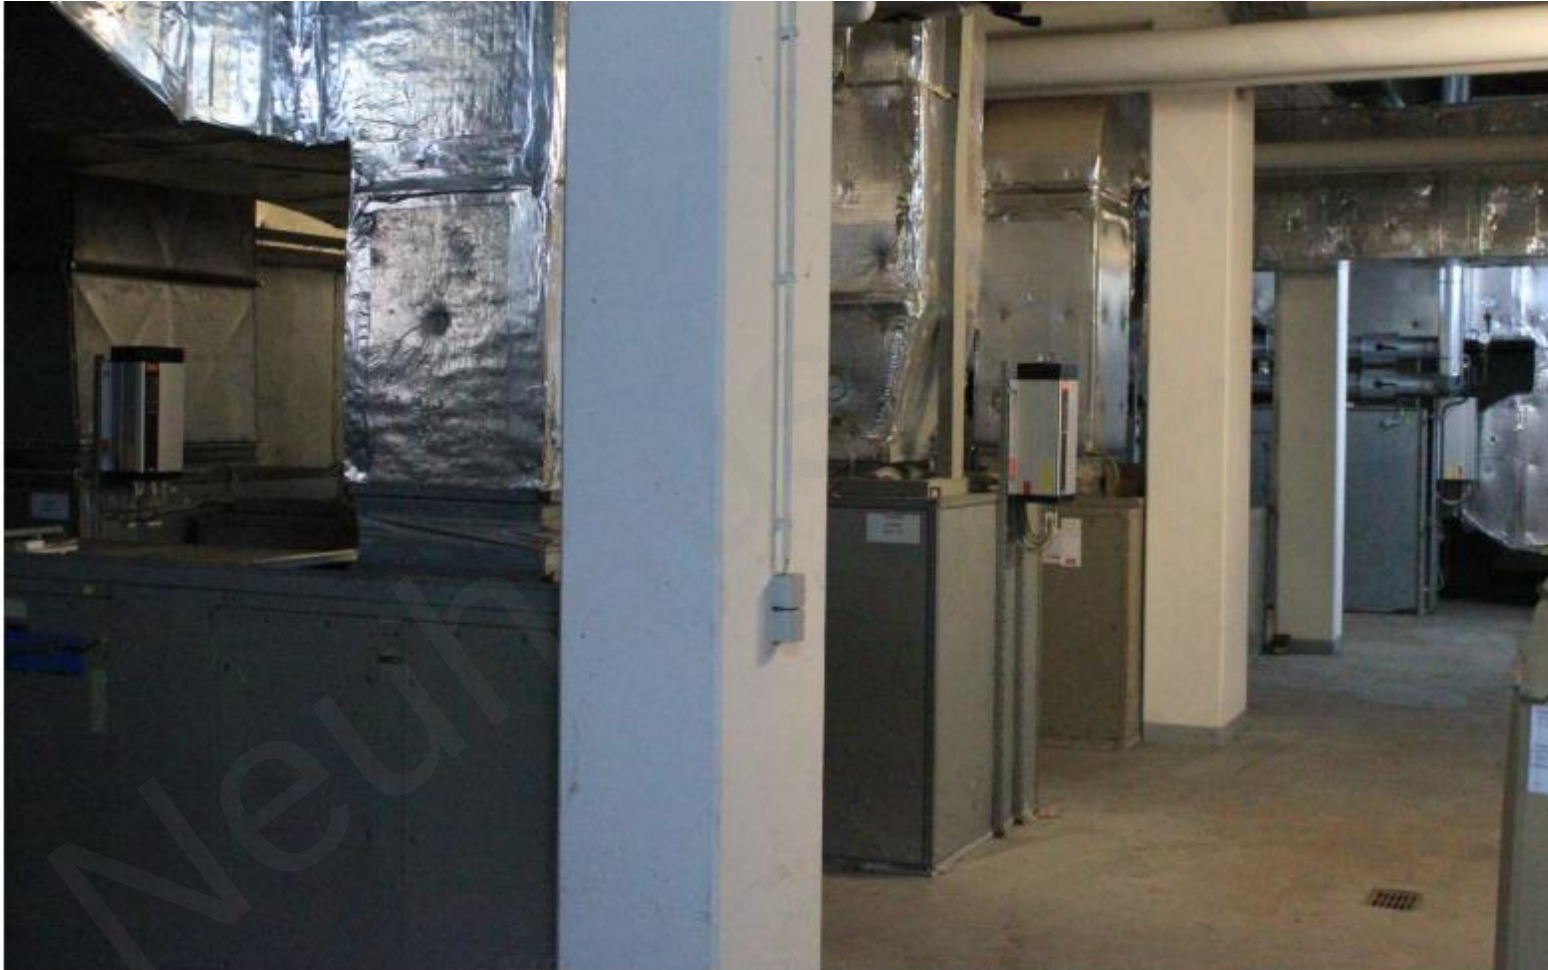
Im Technikbereich befinden sich die Lüftungsgeräte für die Umkleiden und Duschen sowie den Küchenbereich. Die Anlagen haben keine Wärmerückgewinnung und sind reine Zuluftanlagen. Die Abluft wird separat abgeführt. Die Lüftungsanlage der Festhalle hat eine Wärmerückgewinnung

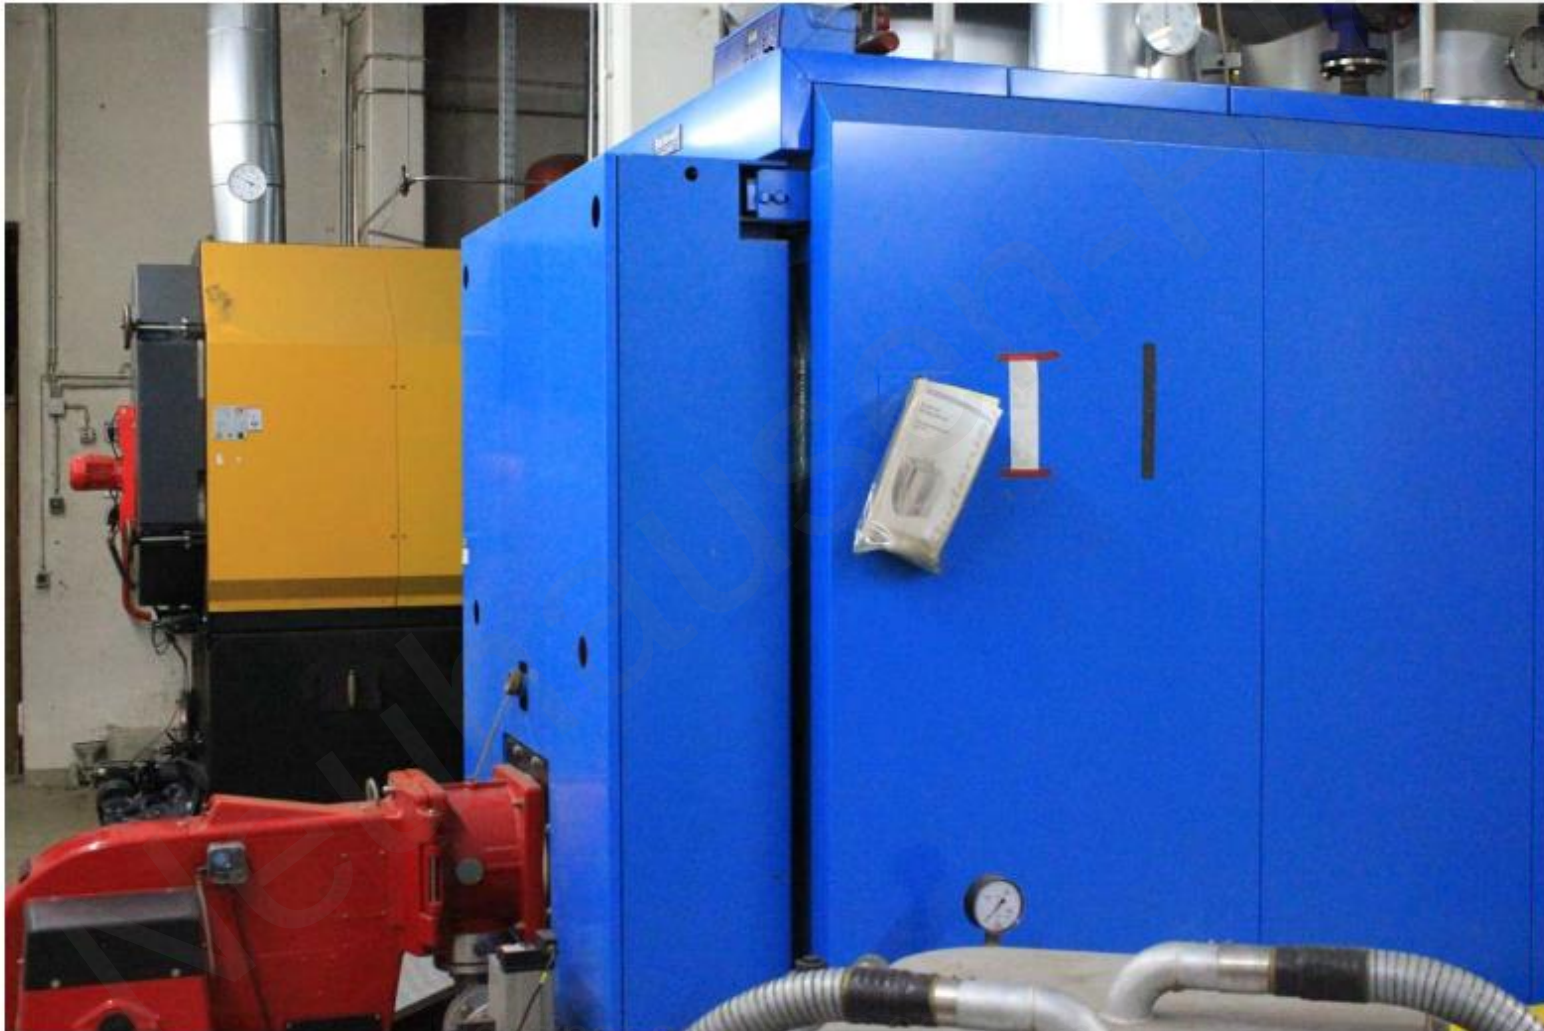
Die Heizungsanlage besteht aus einer Holzpellettheizung und einer Gasheizung.

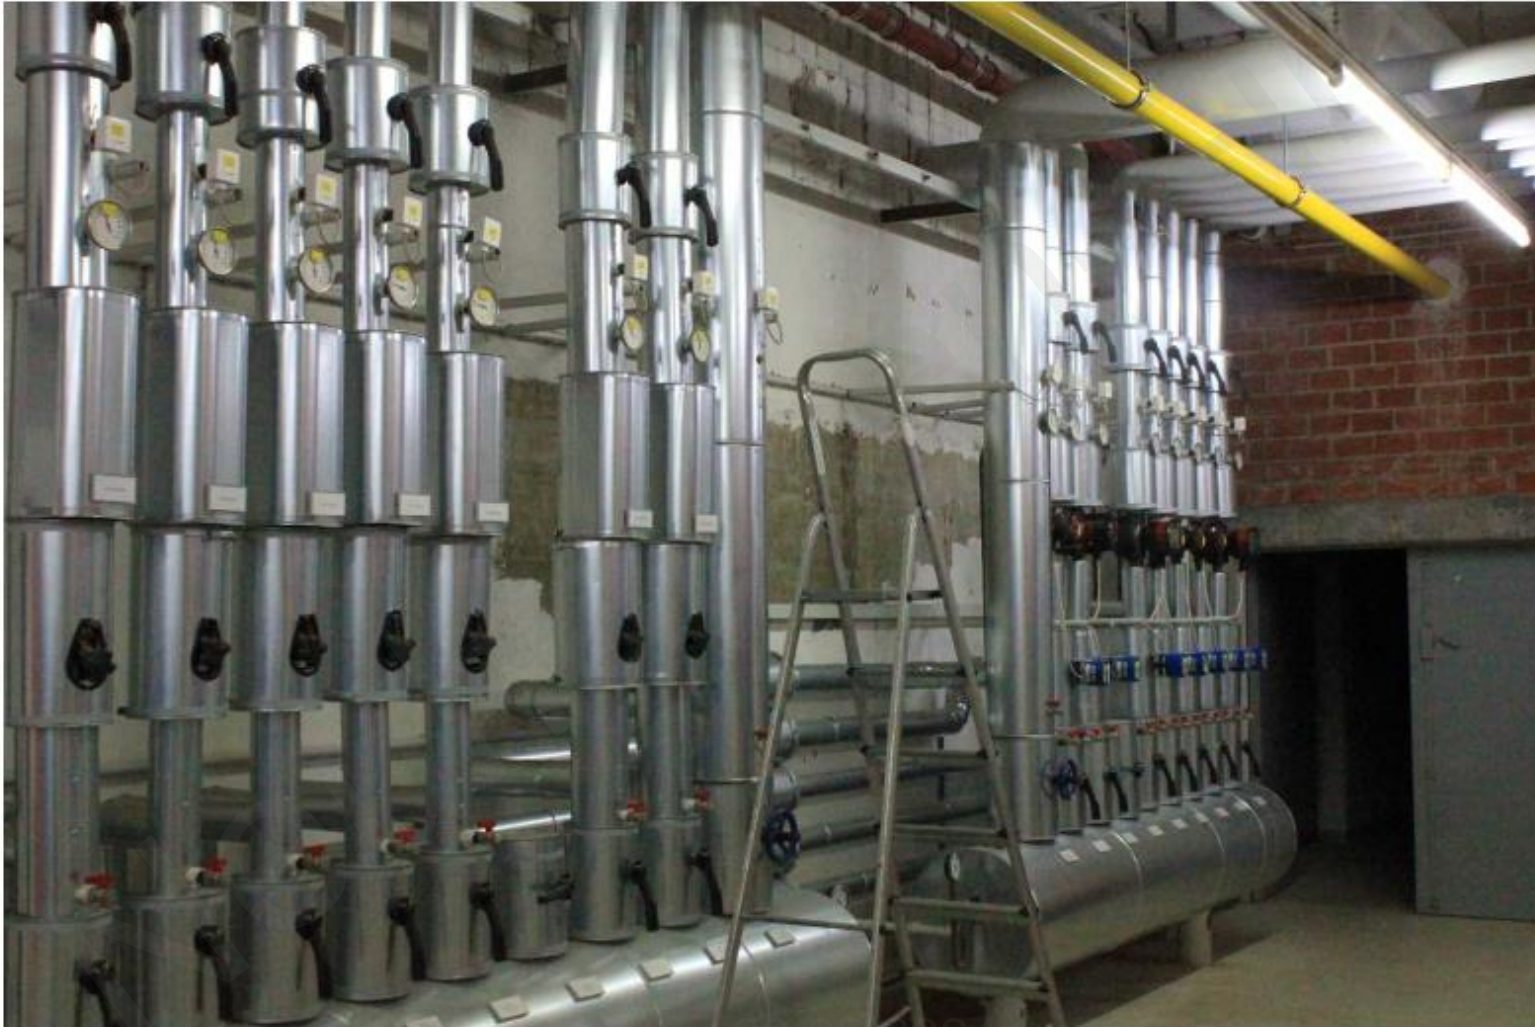
Der Heizungsverteiler macht einen sehr guten Eindruck.
