Gemeinderatssitzung am 16.07.2019

## Vorstellung Sanierungsgutachten Egelseehallen und Machbarkeitsstudie Erweiterung Egelseehallen

Dipl. Ing. Architekt  
Jochen Wilfert

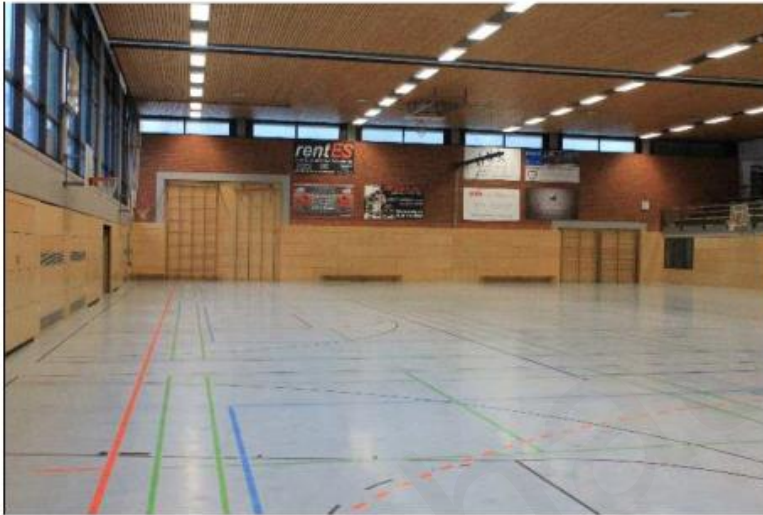
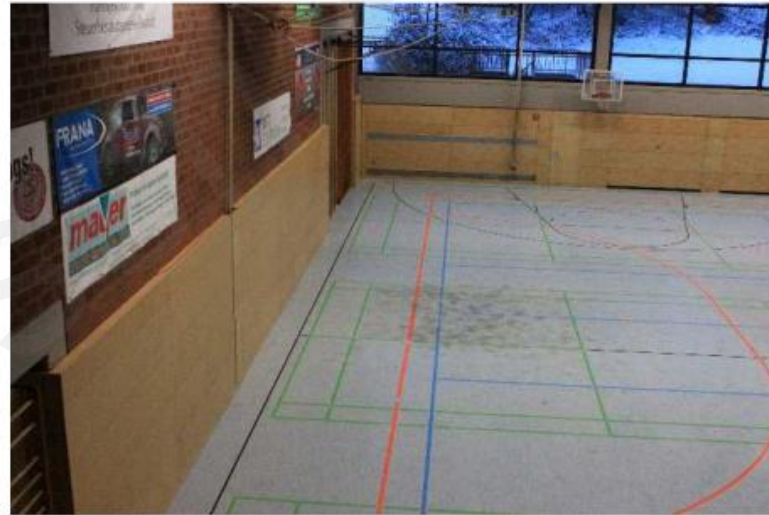
Der Sportboden besteht aus einem flächenelastischen System mit Linoleum-Oberbelag. Der allgemeine Zustand des Bodens ist gut und kann erhalten werden.

Im Bereich der Tore sind starke Verschmutzungen durch Harz sichtbar. Diese werden regelmäßig entfernt, was jedoch auch die aufgetragene Beschichtung abnutzt. Die Beschichtung ist ca. 10 Jahre alt und muss demnach in absehbarer Zeit erneuert werden.

Der Sportboden sollte eine neue Beschichtung erhalten.

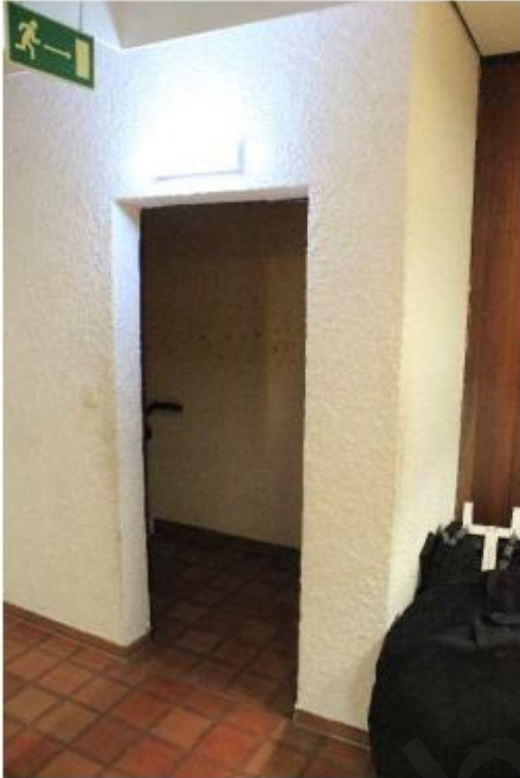
Treppenraum ohne Abtrennung

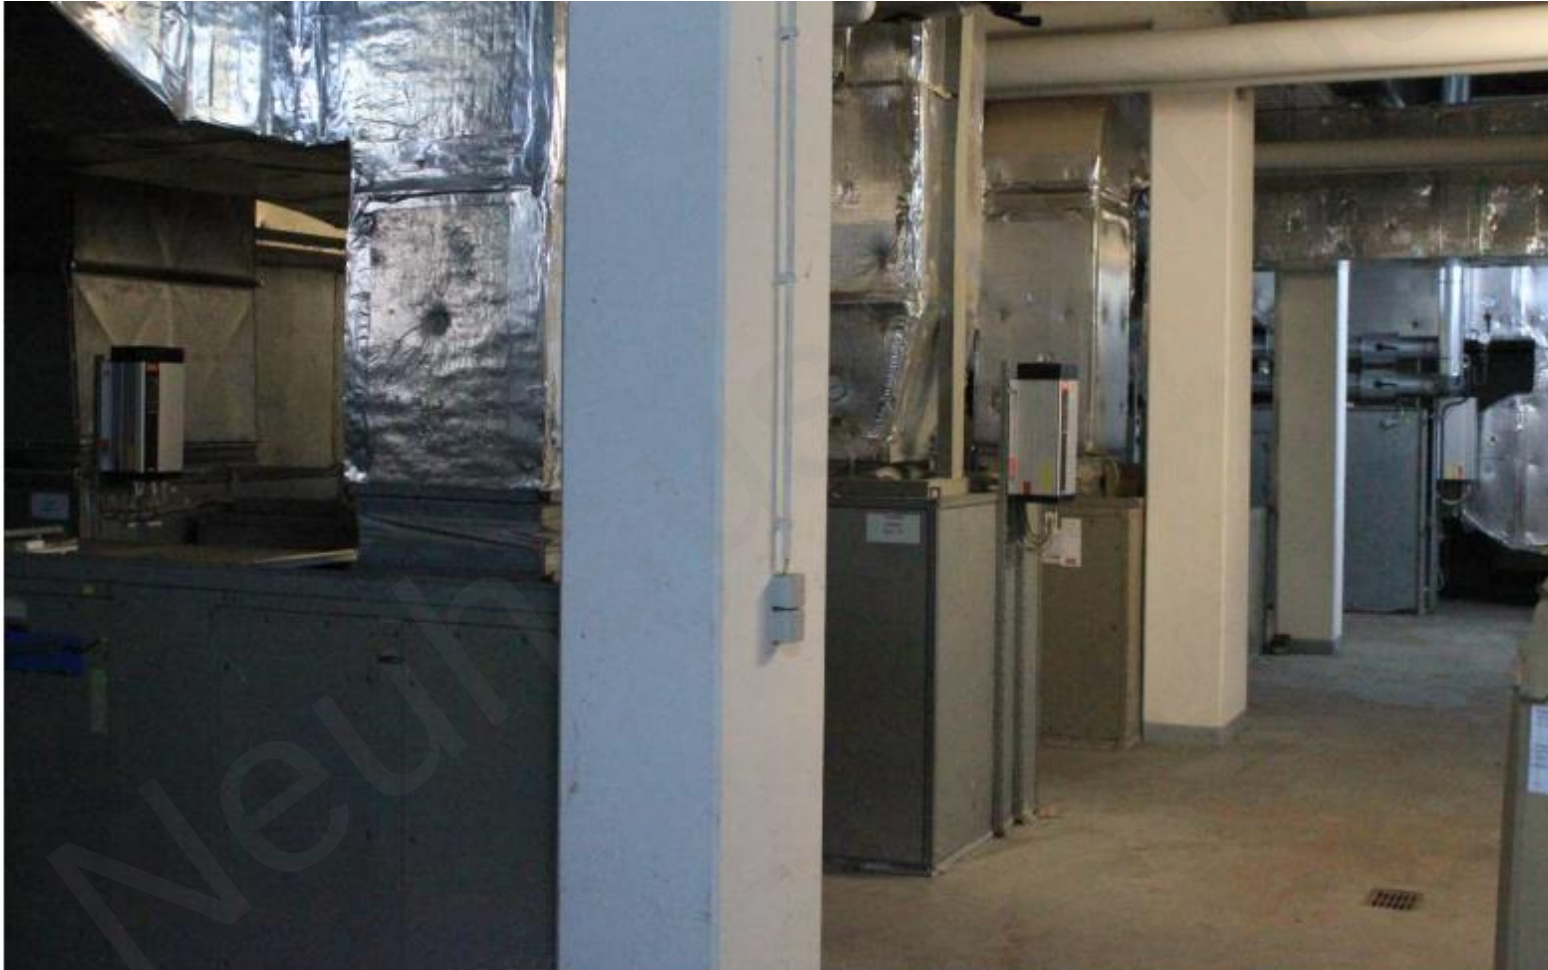
Im Technikbereich befinden sich die Lüftungsgeräte für die Umkleiden und Duschen sowie den Küchenbereich. Die Anlagen haben keine Wärmerückgewinnung und sind reine Zuluftanlagen. Die Abluft wird separat abgeführt. Die Lüftungsanlage der Festhalle hat eine Wärmerückgewinnung

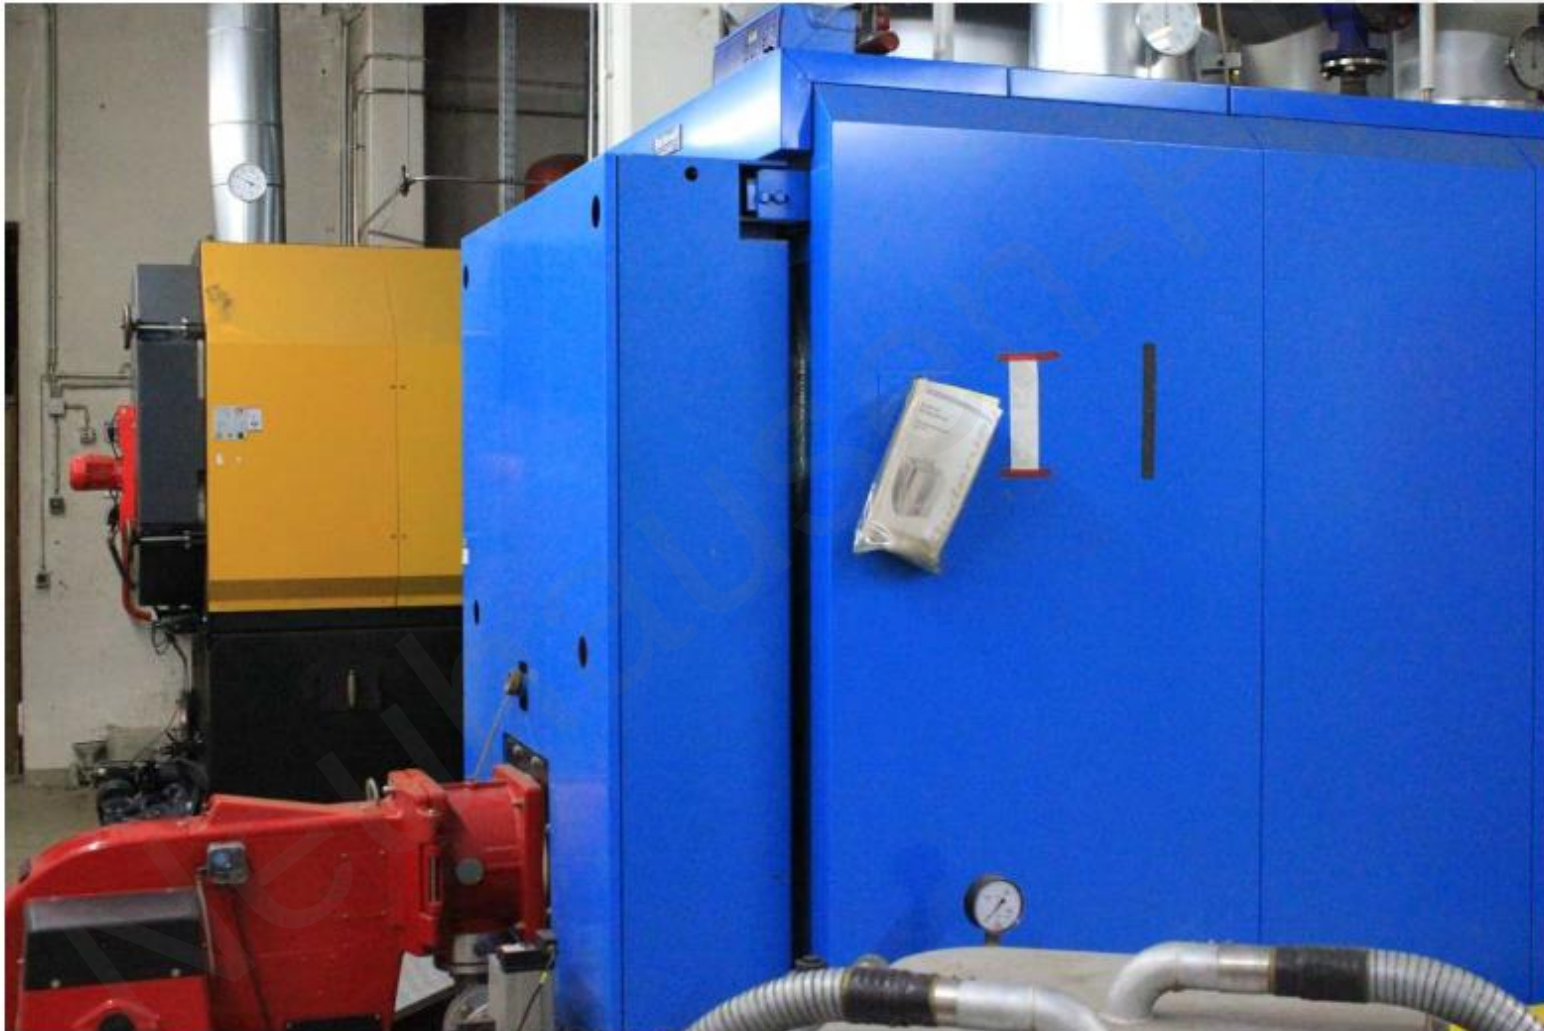
Die Heizungsanlage besteht aus einer Holzpellettheizung und einer Gasheizung.

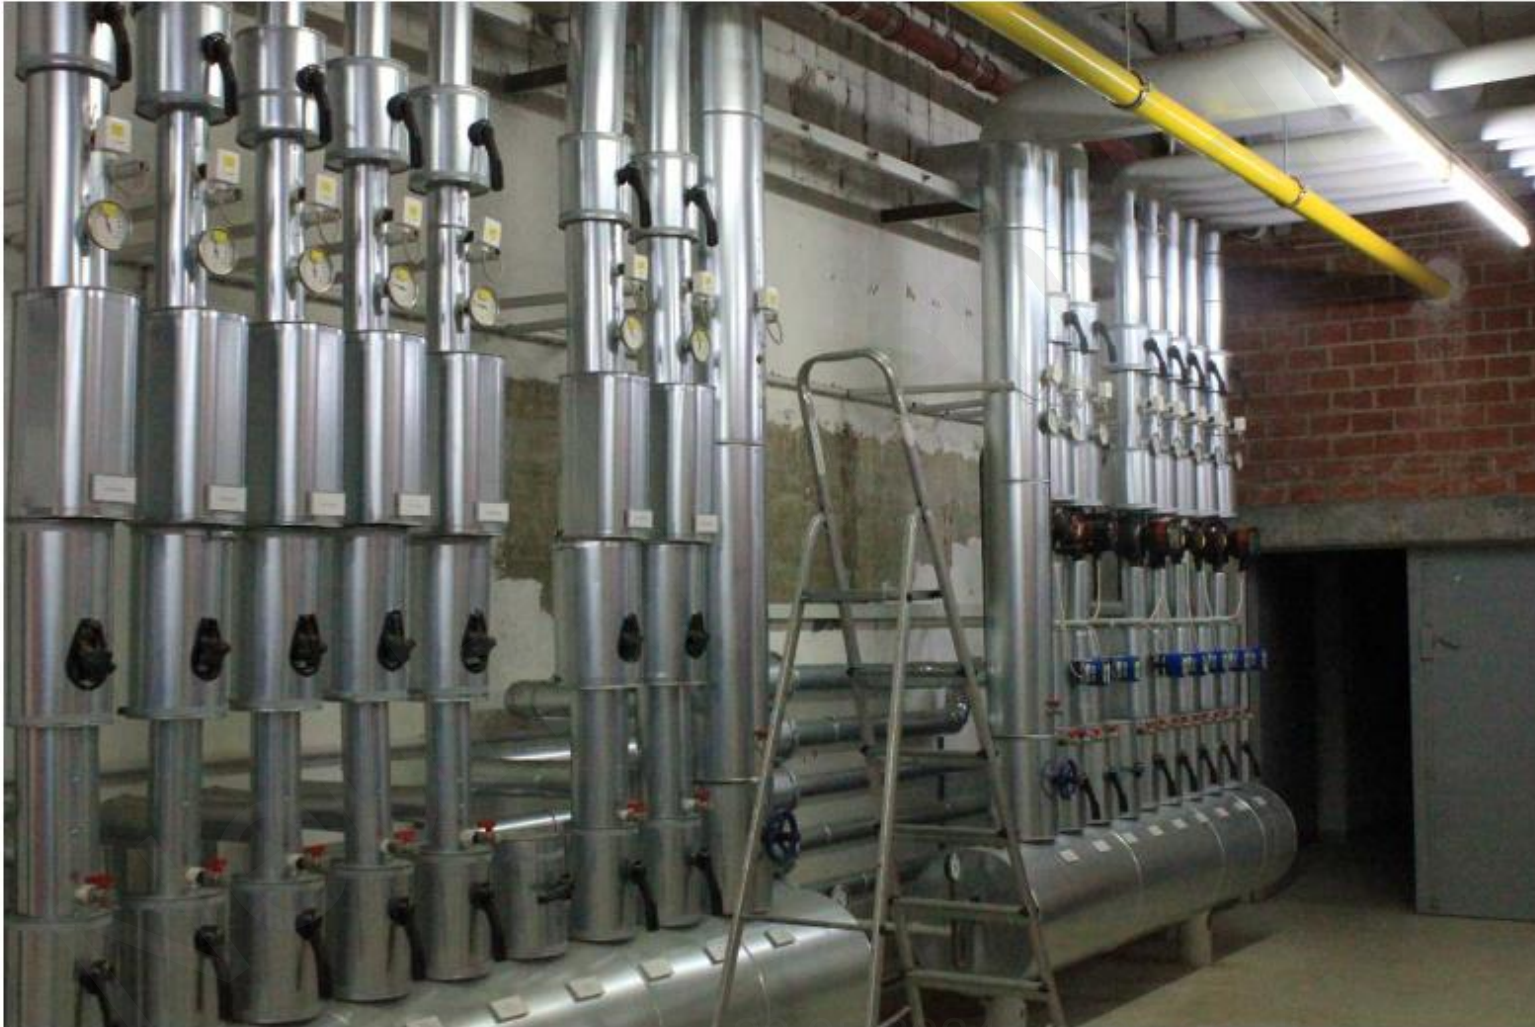
Der Heizungsverteiler macht einen sehr guten Eindruck.
