Gemeinderatssitzung am 16.07.2019

## Vorstellung Sanierungsgutachten Egelseehallen und Machbarkeitsstudie Erweiterung Egelseehallen

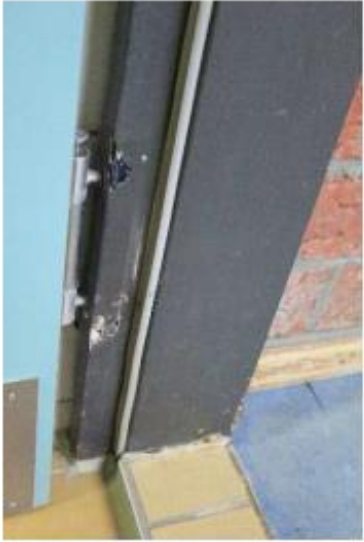
defekte Zargen und Türblätter

Es wird empfohlen, den Nebentrakt der Sporthalle auf Hallenebene grundlegend zu sanieren. Hierbei sollten die Räume auf den Rohbau zurückgebaut, die Installationen komplett ausgetauscht und die Räume neu ausgebaut werden.

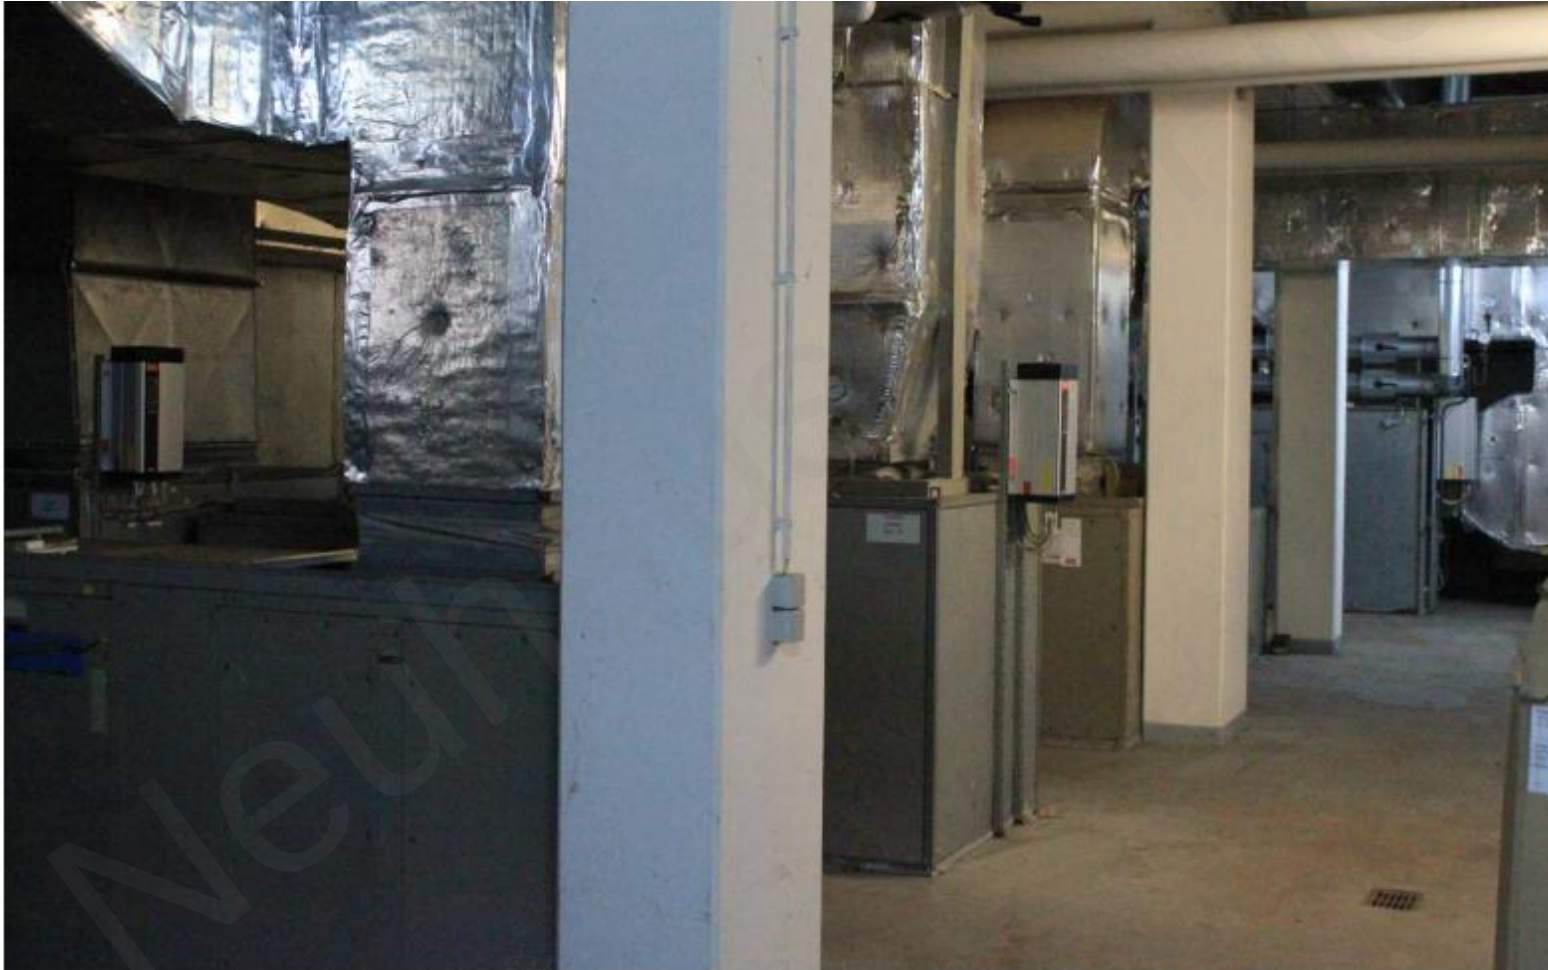
Im Technikbereich befinden sich die Lüftungsgeräte für die Umkleiden und Duschen sowie den Küchenbereich. Die Anlagen haben keine Wärmerückgewinnung und sind reine Zuluftanlagen. Die Abluft wird separat abgeführt. Die Lüftungsanlage der Festhalle hat eine Wärmerückgewinnung

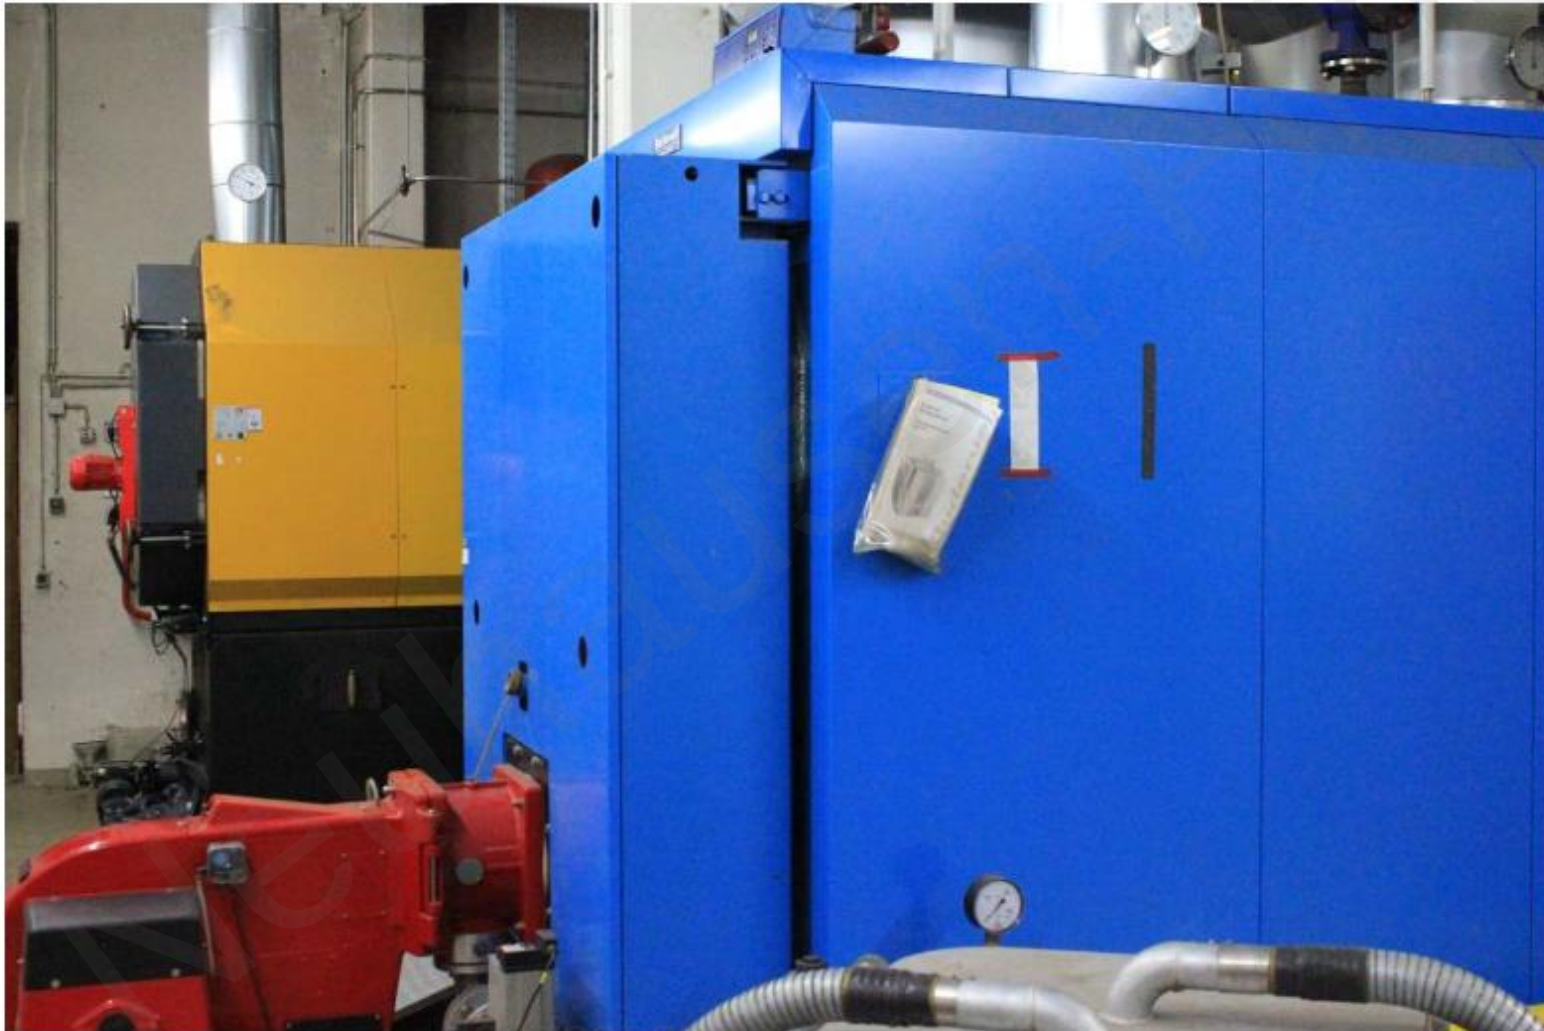
Die Heizungsanlage besteht aus einer Holzpellettheizung und einer Gasheizung.

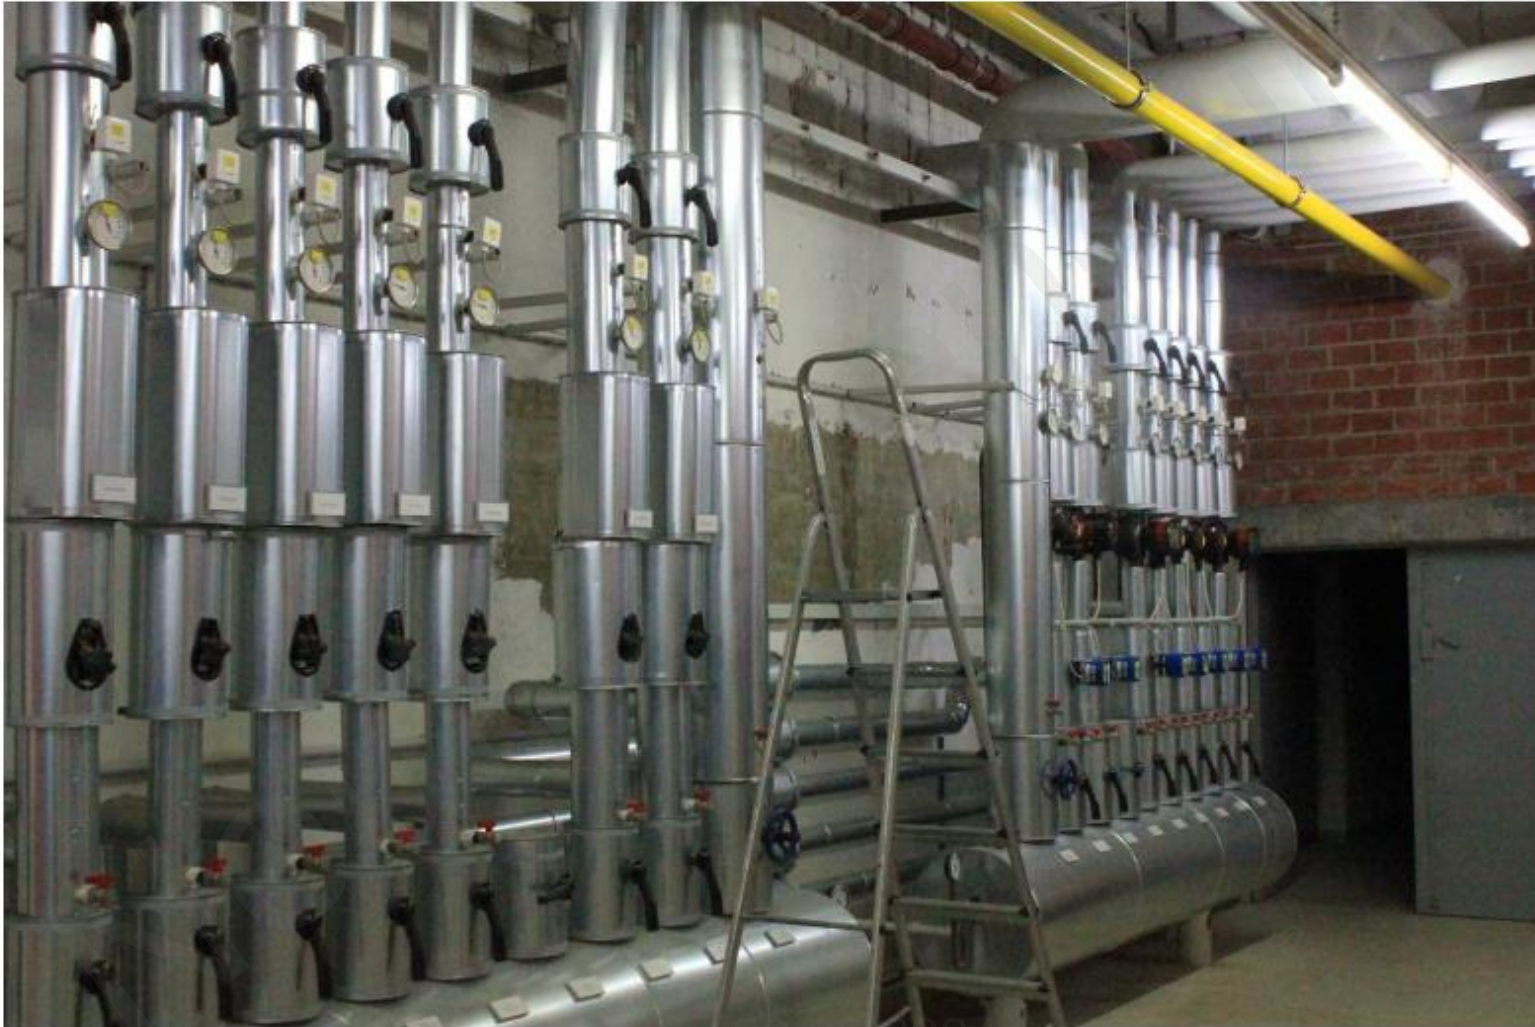
Der Heizungsverteiler macht einen sehr guten Eindruck.
