Gemeinderatssitzung am 16.07.2019

## Vorstellung Sanierungsgutachten Egelseehallen und Machbarkeitsstudie Erweiterung Egelseehallen

## 2 BESTANDSAUFNAHME

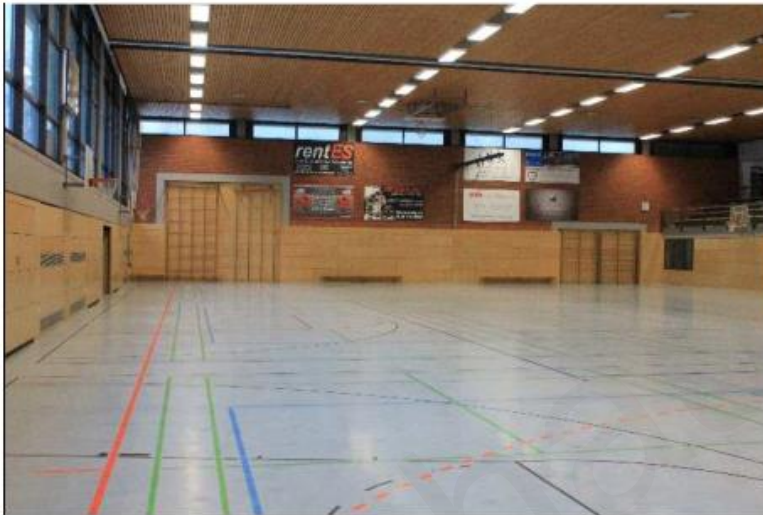
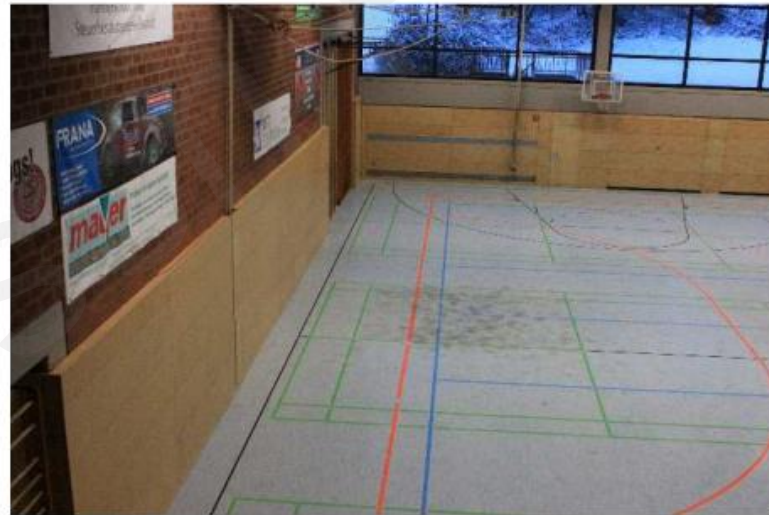
Der Sportboden besteht aus einem flächenelastischen System mit Linoleum-Oberbelag. Der allgemeine Zustand des Bodens ist gut und kann erhalten werden.

Im Bereich der Tore sind starke Verschmutzungen durch Harz sichtbar. Diese werden regelmäßig entfernt, was jedoch auch die aufgetragene Beschichtung abnutzt. Die Beschichtung ist ca. 10 Jahre alt und muss demnach in absehbarer Zeit erneuert werden.

Der Sportboden sollte eine neue Beschichtung erhalten.

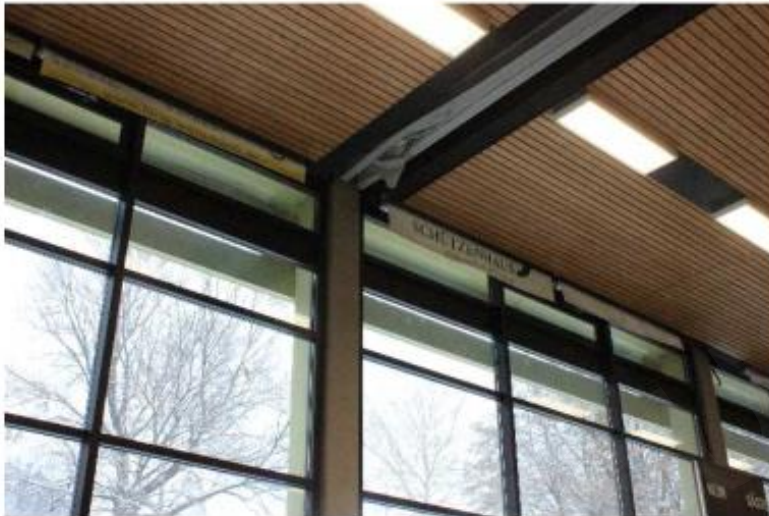
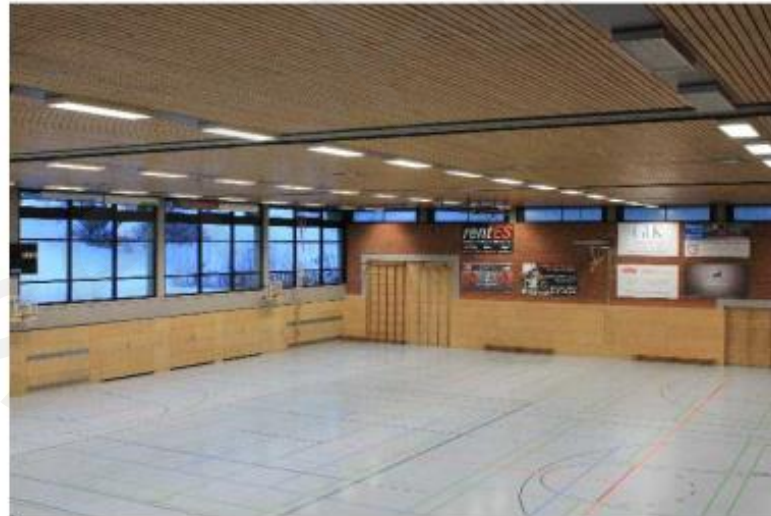
Die Sporthalle wird durch zwei Trennvorhänge in 3 Hallenteile getrennt. Aus dem mittleren Hallenteil gibt es bei heruntergelassenen Trennvorhängen lediglich einen Rettungsweg.

In einen Trennvorhang ist ein Durchgang in den benachbarten Hallenteil einzuschneiden.

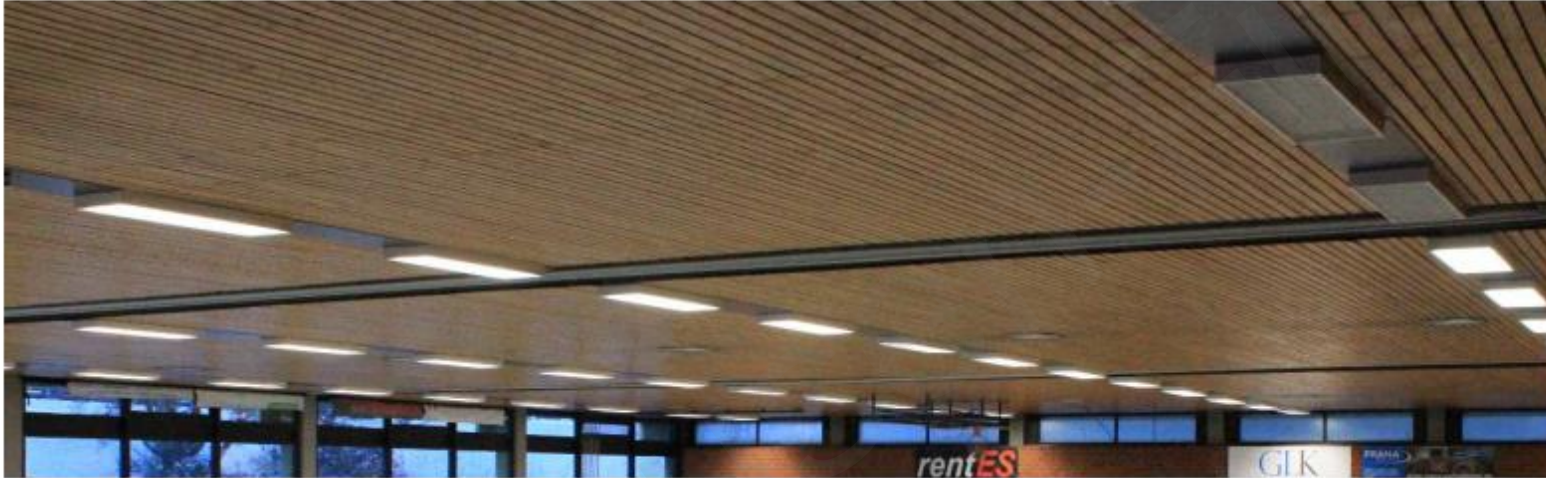
Die Hallendecke besteht aus einer Holzschalung mit offenen Fugen. Ein Prüfzeugnis über die Ballwurfsicherheit liegt nicht vor. Da keine Schäden aufgetreten sind wird davon ausgegangen, dass die Decke ballwurfsicher ist.

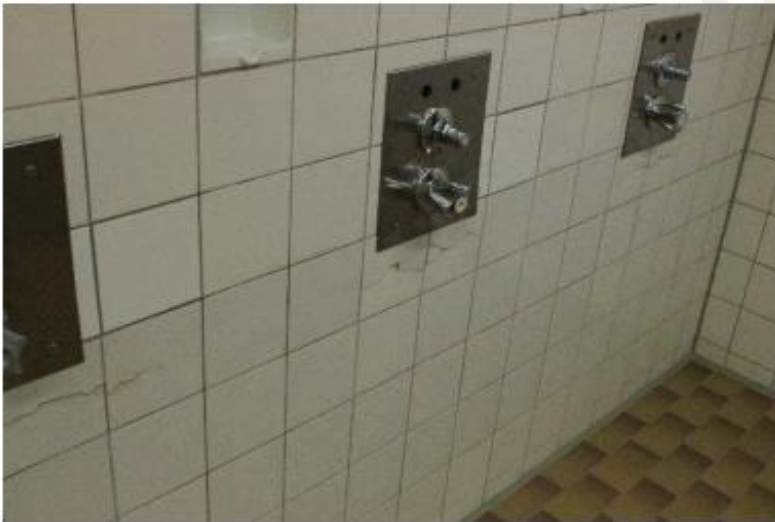
Fliesenschäden in den Duschräumen

Es wird empfohlen, den Nebentrakt der Sporthalle auf Hallenebene grundlegend zu sanieren. Hierbei sollten die Räume auf den Rohbau zurückgebaut, die Installationen komplett ausgetauscht und die Räume neu ausgebaut werden.

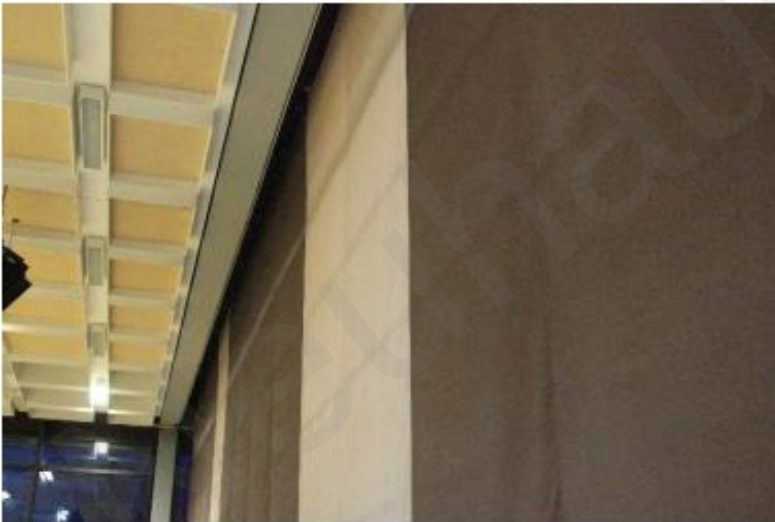
Der Trennvorhang hat keine B1-Klassifizierung

Der Trennvorhang im Festsaal sollte durch einen Trennvorhang mit B1-Klassifizierung ausgetauscht werden.

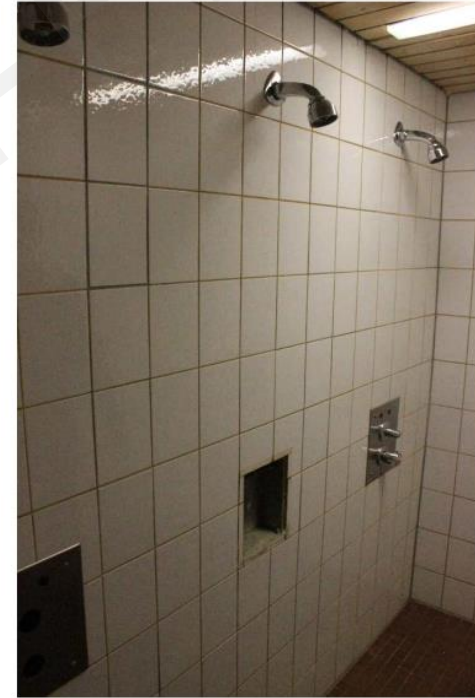
Die Umkleiden und Duschen im Bereich der Bühne sind in einem ähnlichen Zustand wie die Umkleiden der Sporthalle. Die sanitären Anlagen sind veraltet und teilweise defekt. Die Duschen werden offensichtlich nicht mehr oder nur sehr selten genutzt.

Auch dieser Bereich sollte grundlegend saniert werden. Es ist allerdings zu prüfen und mit den Nutzern abzustimmen, ob die Duschen tatsächlich benötigt werden.

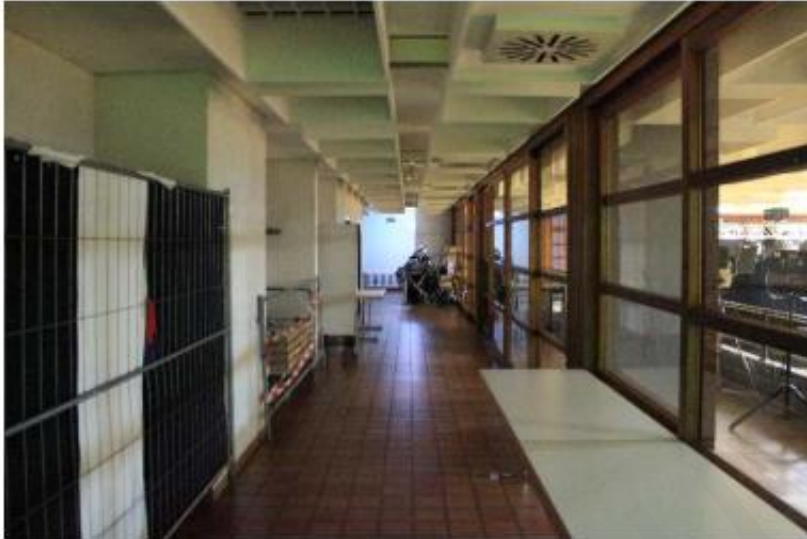
Der Flur ist als Rettungsweg brandlastfrei zu halten.

Der Flur ist zur Halle hin komplett verglast. Aufdrucke auf den Glasscheiben weisen auf die ausreichenden Brandschutzeigenschaften hin. Die Schiebetüren sollten aus Brandschutzgründen stets geschlossen sein, damit die Rettungswegeigenschaft des Flures erhalten bleibt.

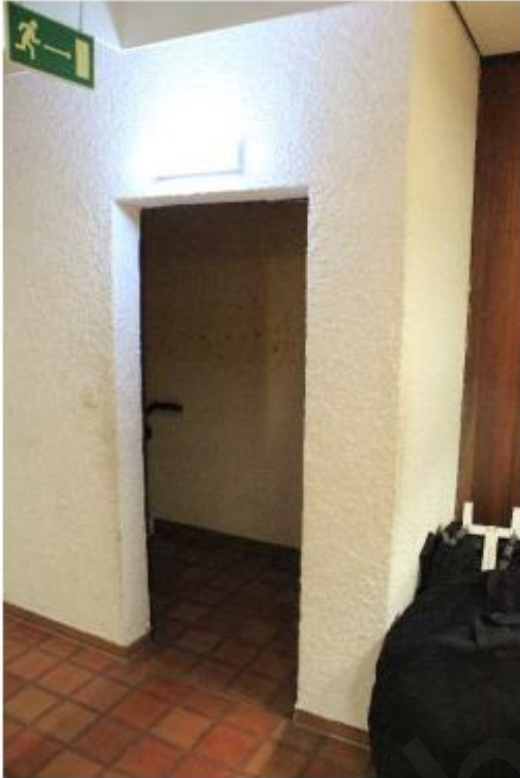
Treppenraum ohne Abtrennung

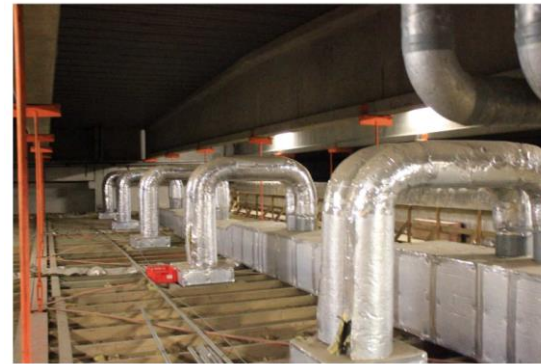
Wie bereits ausgeführt sind die bestehenden Sanitärleitungen der Duschen allem Anschein nach in keinem guten Zustand. Sowohl die Zuleitungen als auch die Entwässerungsleitungen waren in der Vergangenheit mehrfach geschädigt. Die Armaturen sind größtenteils ebenfalls im ursprünglichen Zustand und gehen nach und nach kaputt. Die Regenwasserleitungen sind teilweise defekt.

Die Sanitär-Einrichtungsgegenstände sind teilweise in einem altersgemäßen aber ordentlichen Zustand. Die Funktionalität ist gegeben. Bei der Warmwasserbereitung existiert keine Kontrollstelle für Legionellen. Die Hallenlüftung befindet sich oberhalb der abgehängten Decke. Die Leitungen sind gedämmt und augenscheinlich in einem guten Zustand. Die Lüftung übernimmt auch die Beheizung der Halle. Dies ist gegenüber einer Strahlungsheizung grundsätzlich unwirtschaftlich.

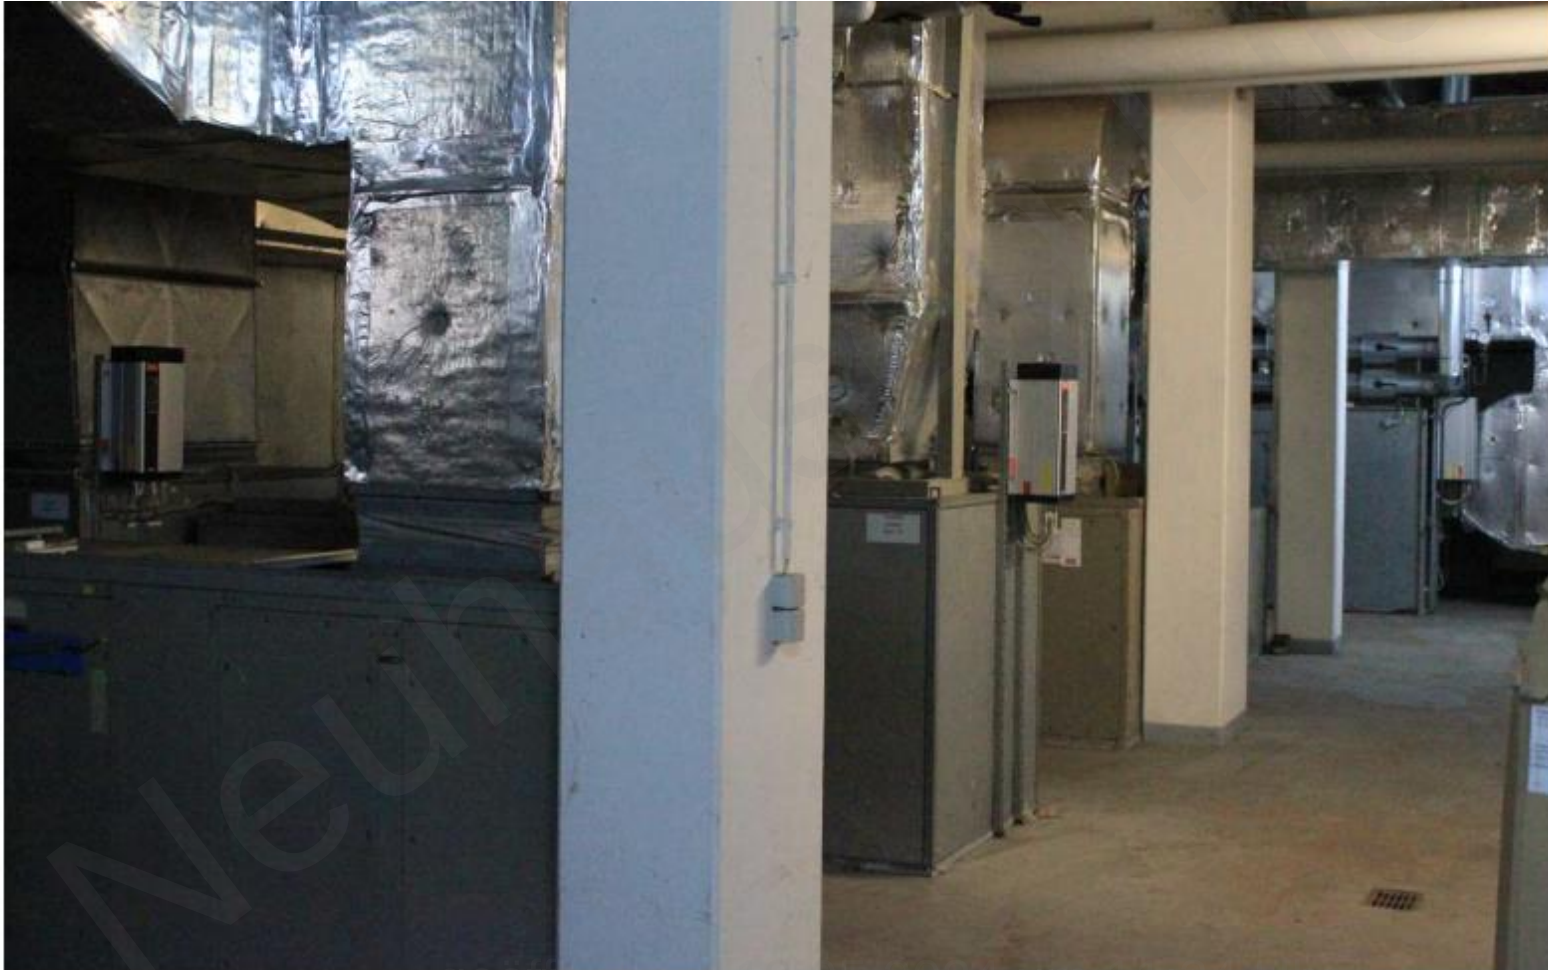
Im Technikbereich befinden sich die Lüftungsgeräte für die Umkleiden und Duschen sowie den Küchenbereich. Die Anlagen haben keine Wärmerückgewinnung und sind reine Zuluftanlagen. Die Abluft wird separat abgeführt. Die Lüftungsanlage der Festhalle hat eine Wärmerückgewinnung

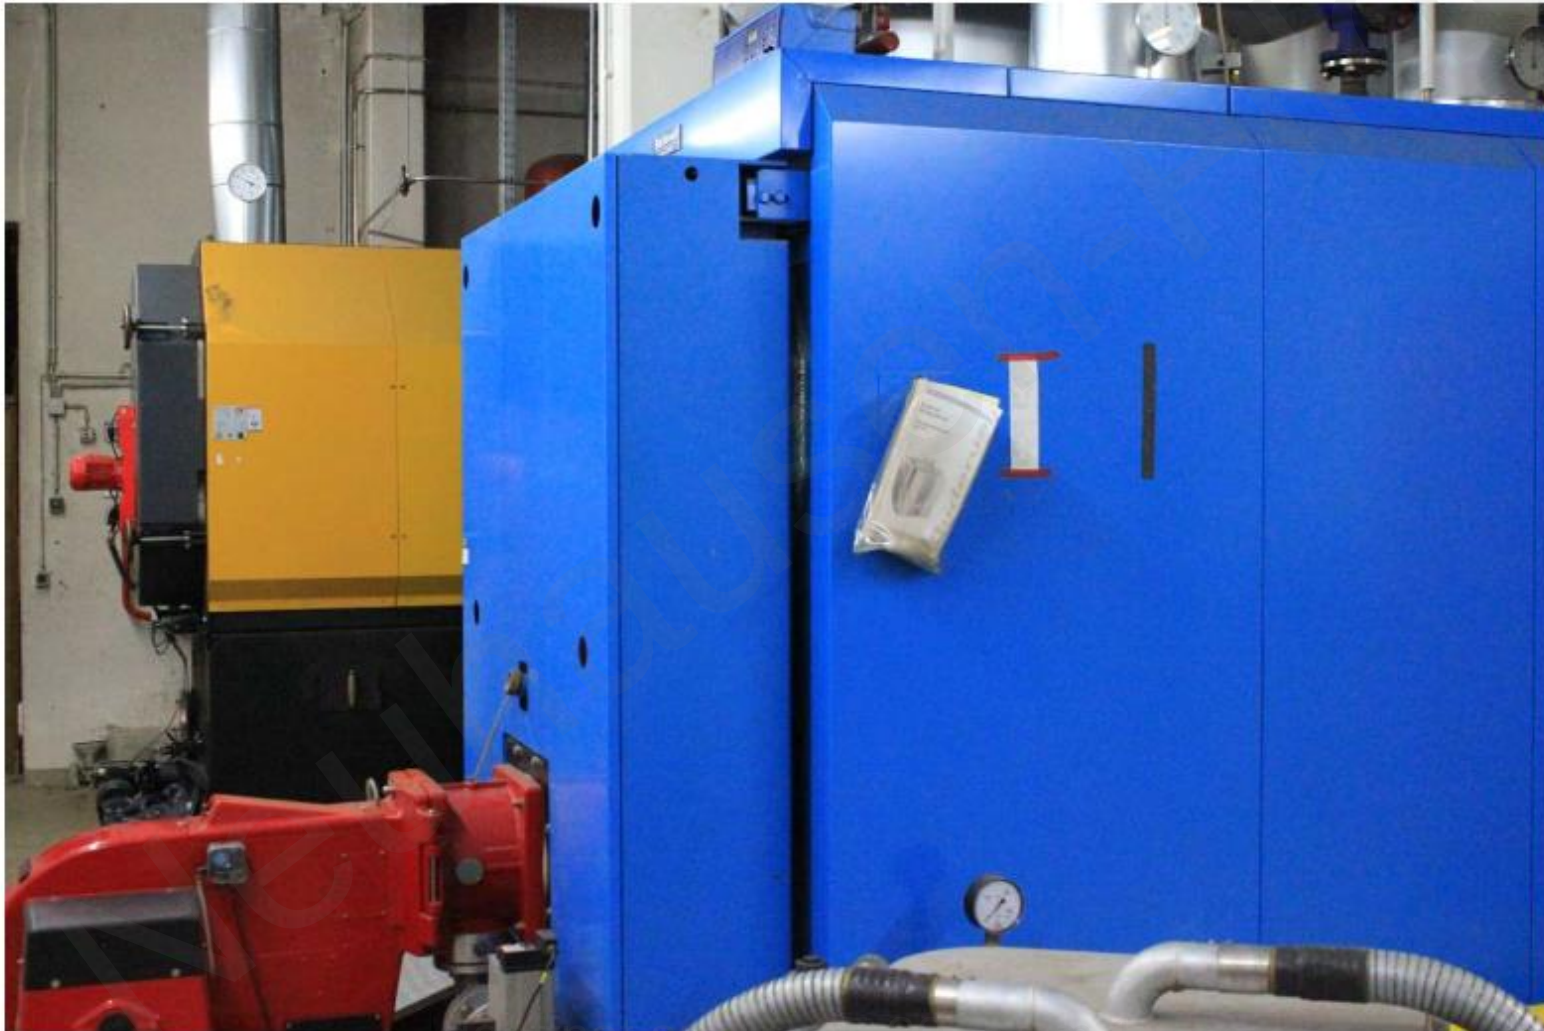
Die Heizungsanlage besteht aus einer Holzpellettheizung und einer Gasheizung.

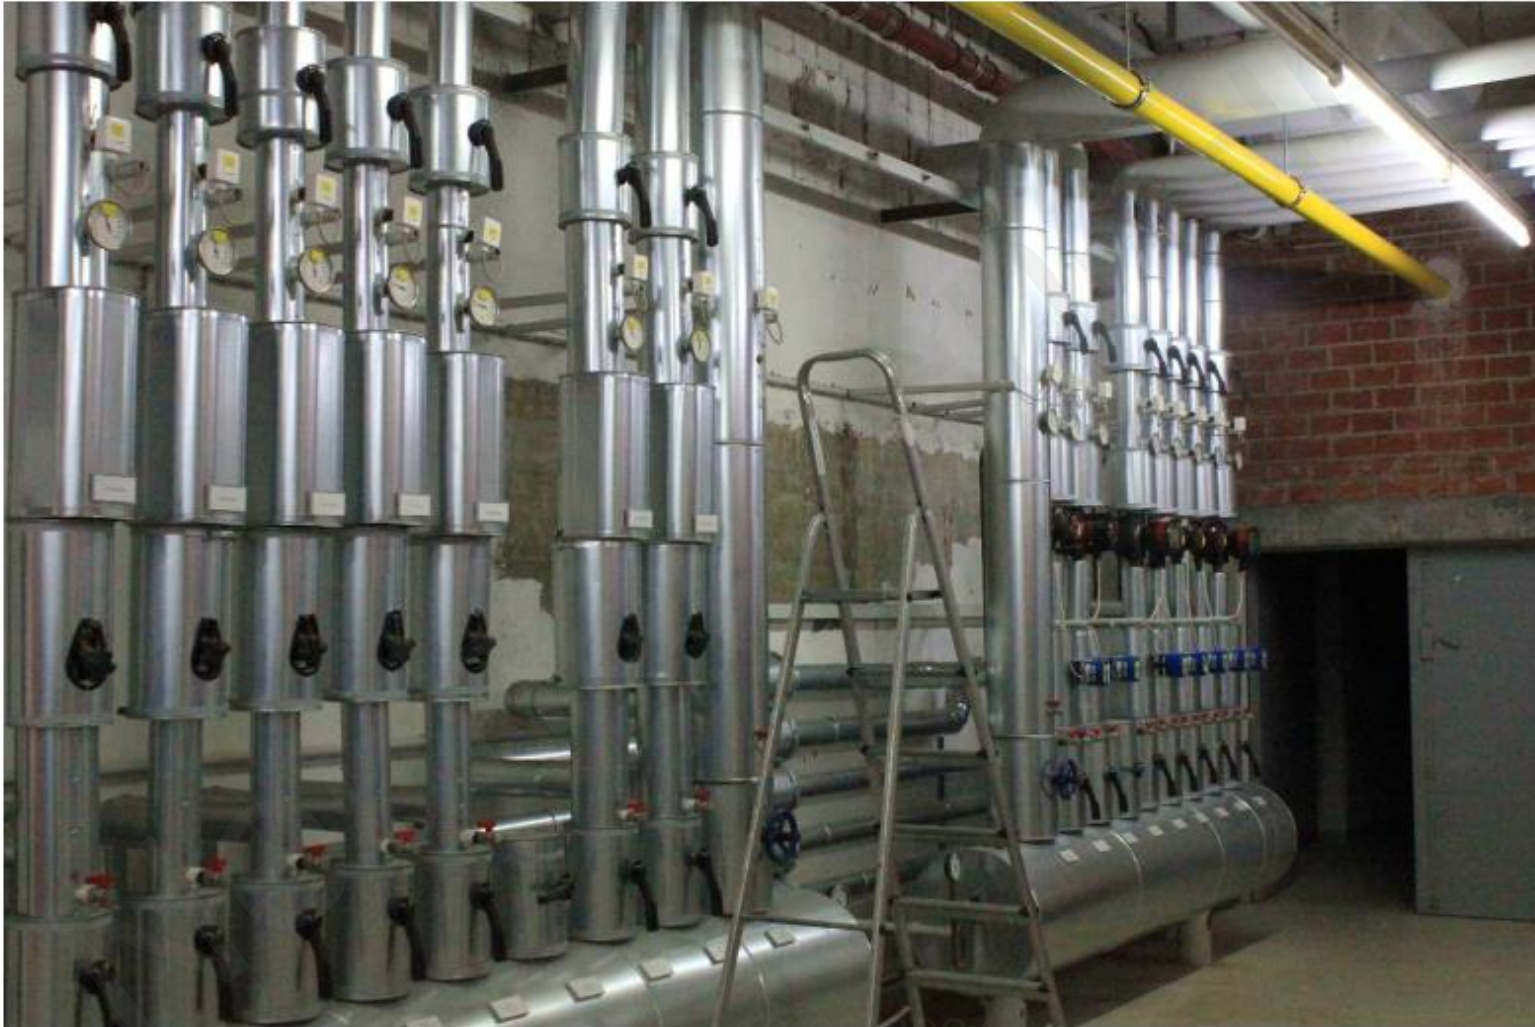
Der Heizungsverteiler macht einen sehr guten Eindruck.

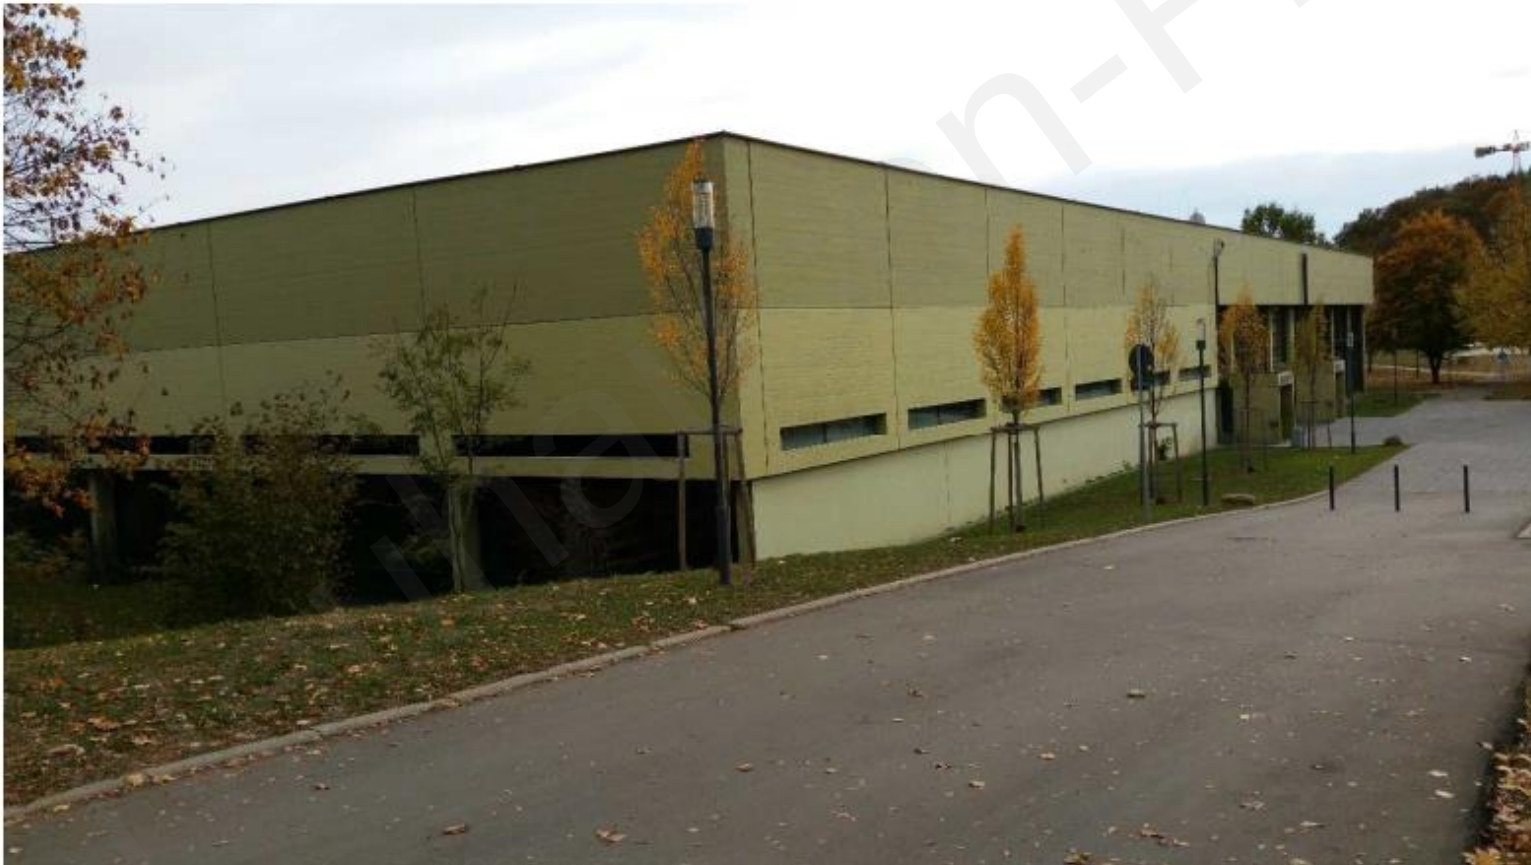
Das Gesamtobjekt ist dem Alter entsprechend im Baustil der siebziger Jahre gebaut. Die Außenwände sind durch geschlossene Sichtbetonwandscheiben und verglaste Flächen strukturiert.
