Gemeinderatssitzung am 16.07.2019

## Vorstellung Sanierungsgutachten Egelseehallen und Machbarkeitsstudie Erweiterung Egelseehallen

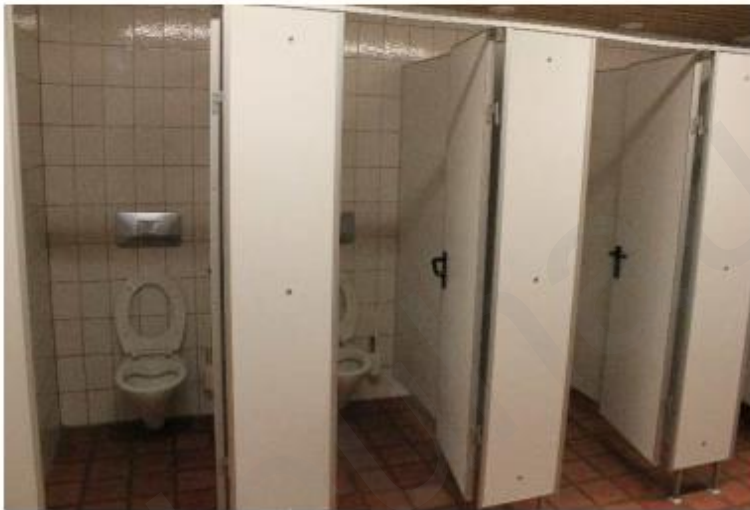
Die Anlagen sind in einem insgesamt guten Zustand und für die vorgesehene Nutzung angemessen und ausreichend. Die Rohinstallation kann ohne Zerstörung nicht beurteilt werden. Allerdings gab es hier keine Schäden wie in anderen Bereichen, so dass davon ausgegangen werden kann, dass die Leitungen derzeit in Ordnung sind.

WC und WC-Trennwände

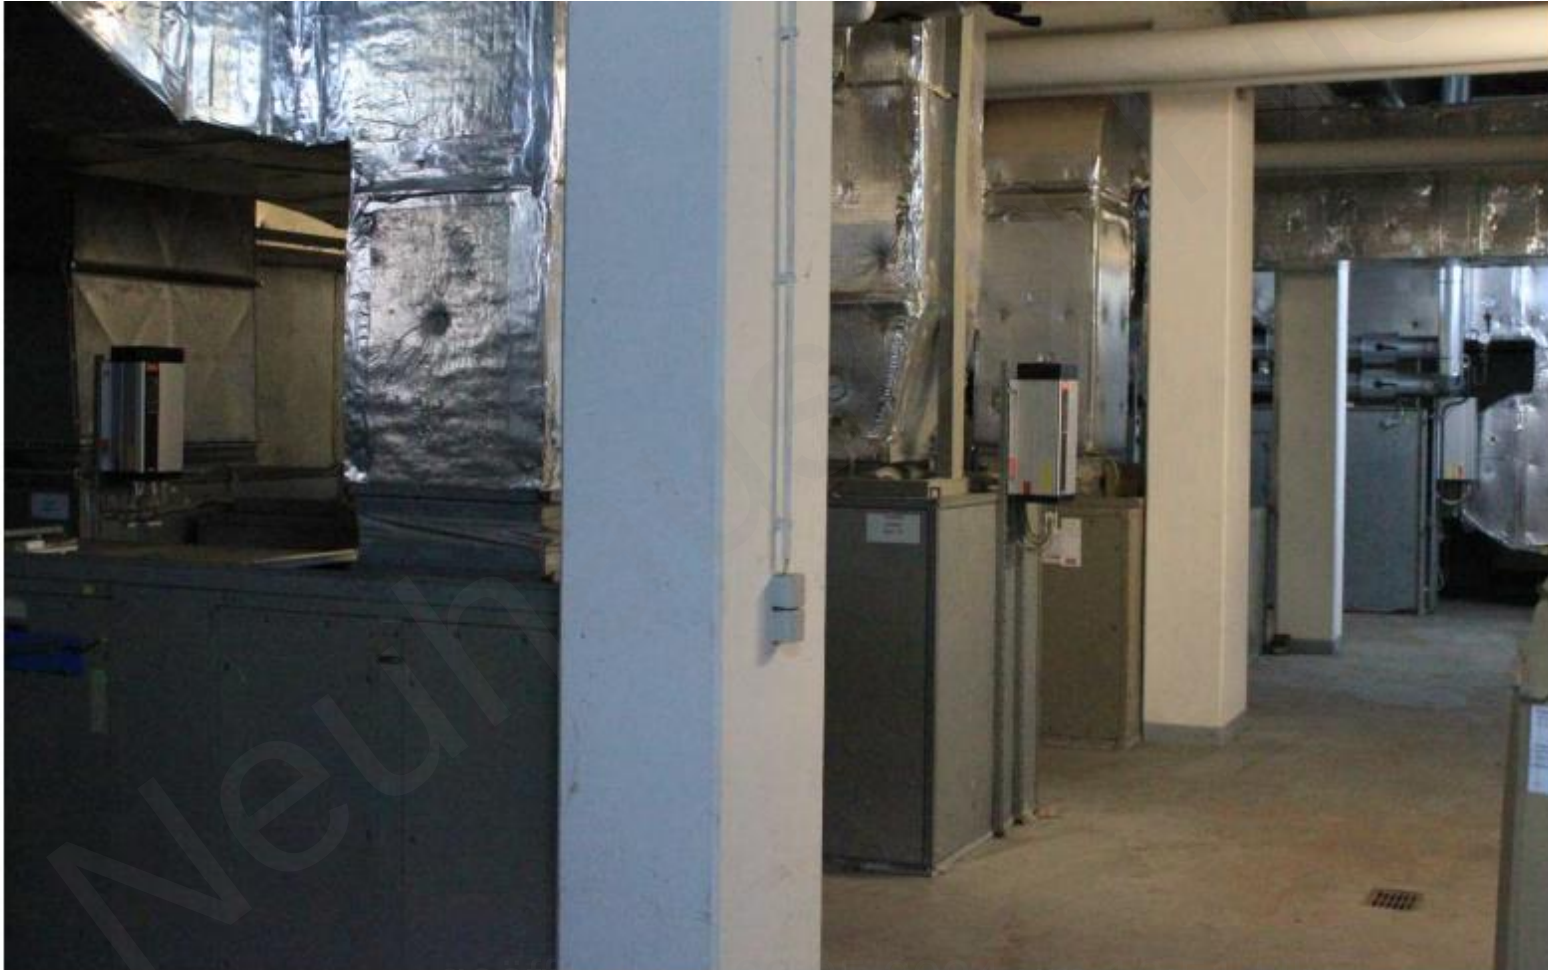
Im Technikbereich befinden sich die Lüftungsgeräte für die Umkleiden und Duschen sowie den Küchenbereich. Die Anlagen haben keine Wärmerückgewinnung und sind reine Zuluftanlagen. Die Abluft wird separat abgeführt. Die Lüftungsanlage der Festhalle hat eine Wärmerückgewinnung

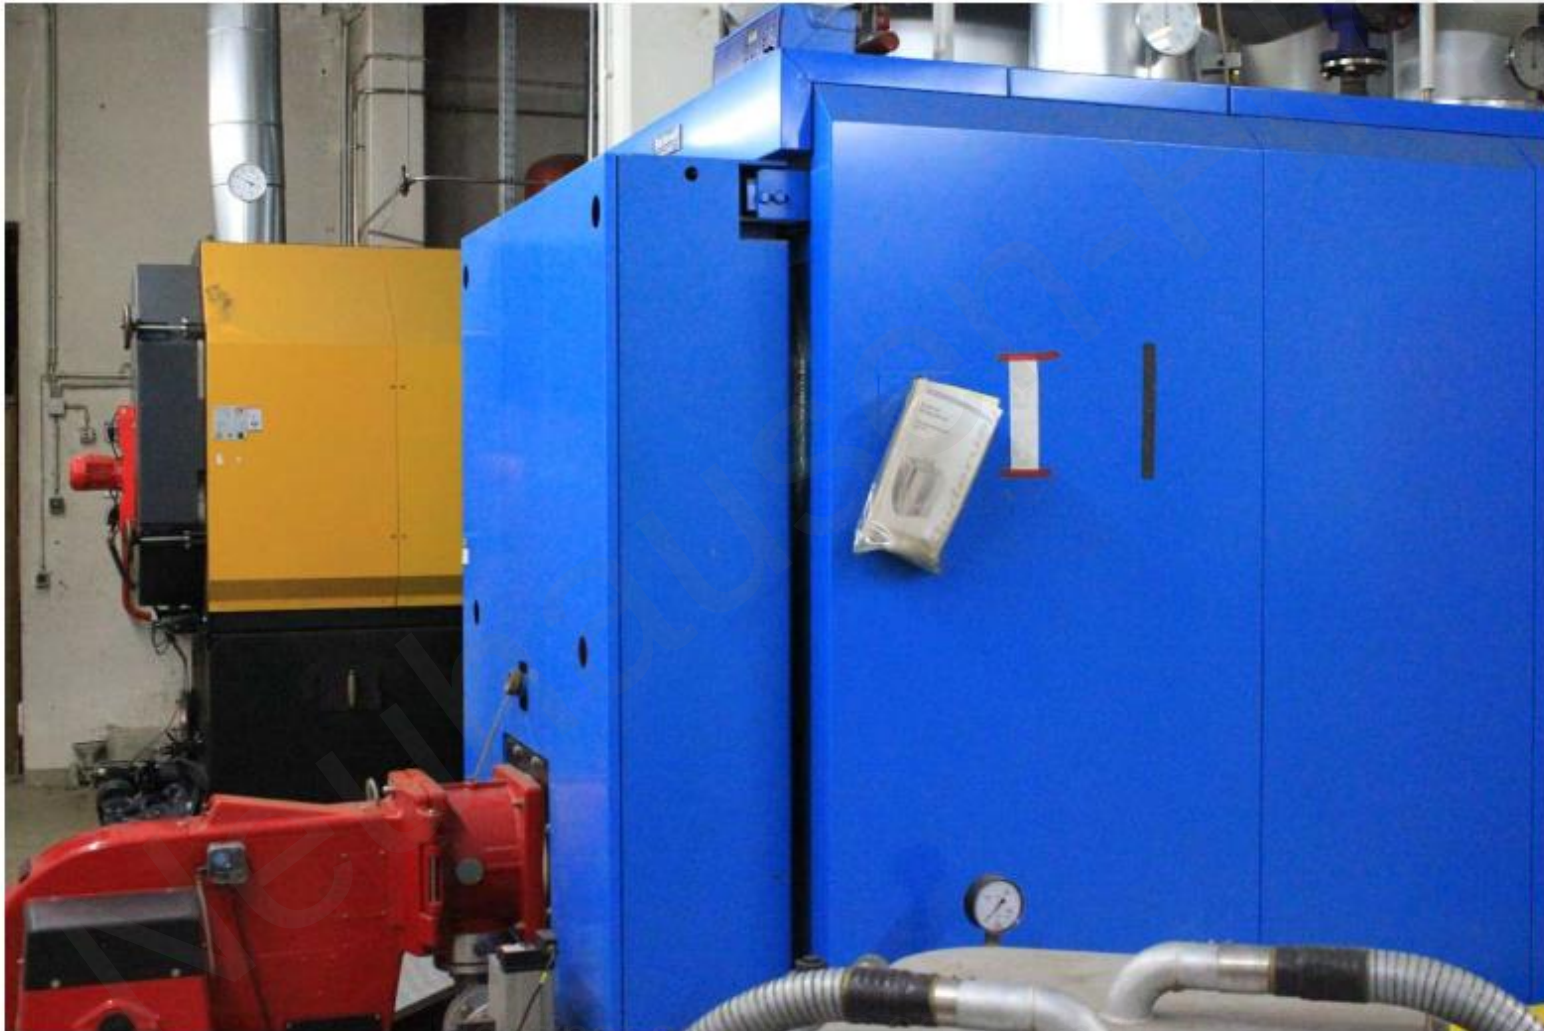
Die Heizungsanlage besteht aus einer Holzpellettheizung und einer Gasheizung.

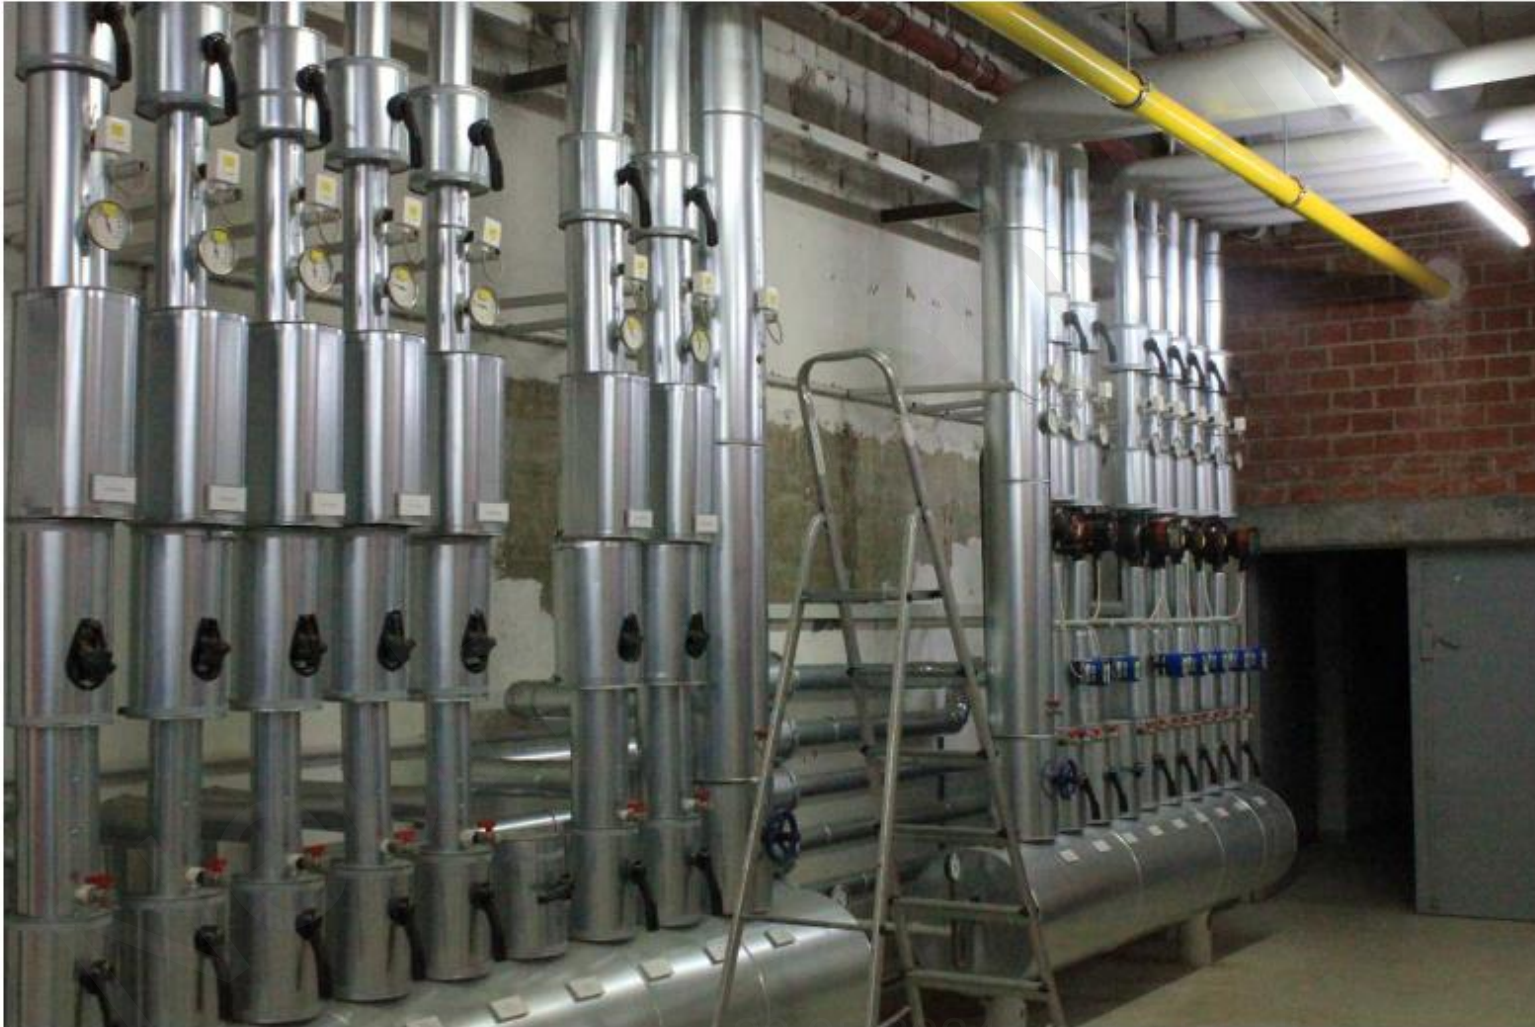
Der Heizungsverteiler macht einen sehr guten Eindruck.
