Gemeinderatssitzung am 16.07.2019

## Vorstellung Sanierungsgutachten Egelseehallen und Machbarkeitsstudie Erweiterung Egelseehallen

Dipl. Ing. Architekt  
Jochen Wilfert

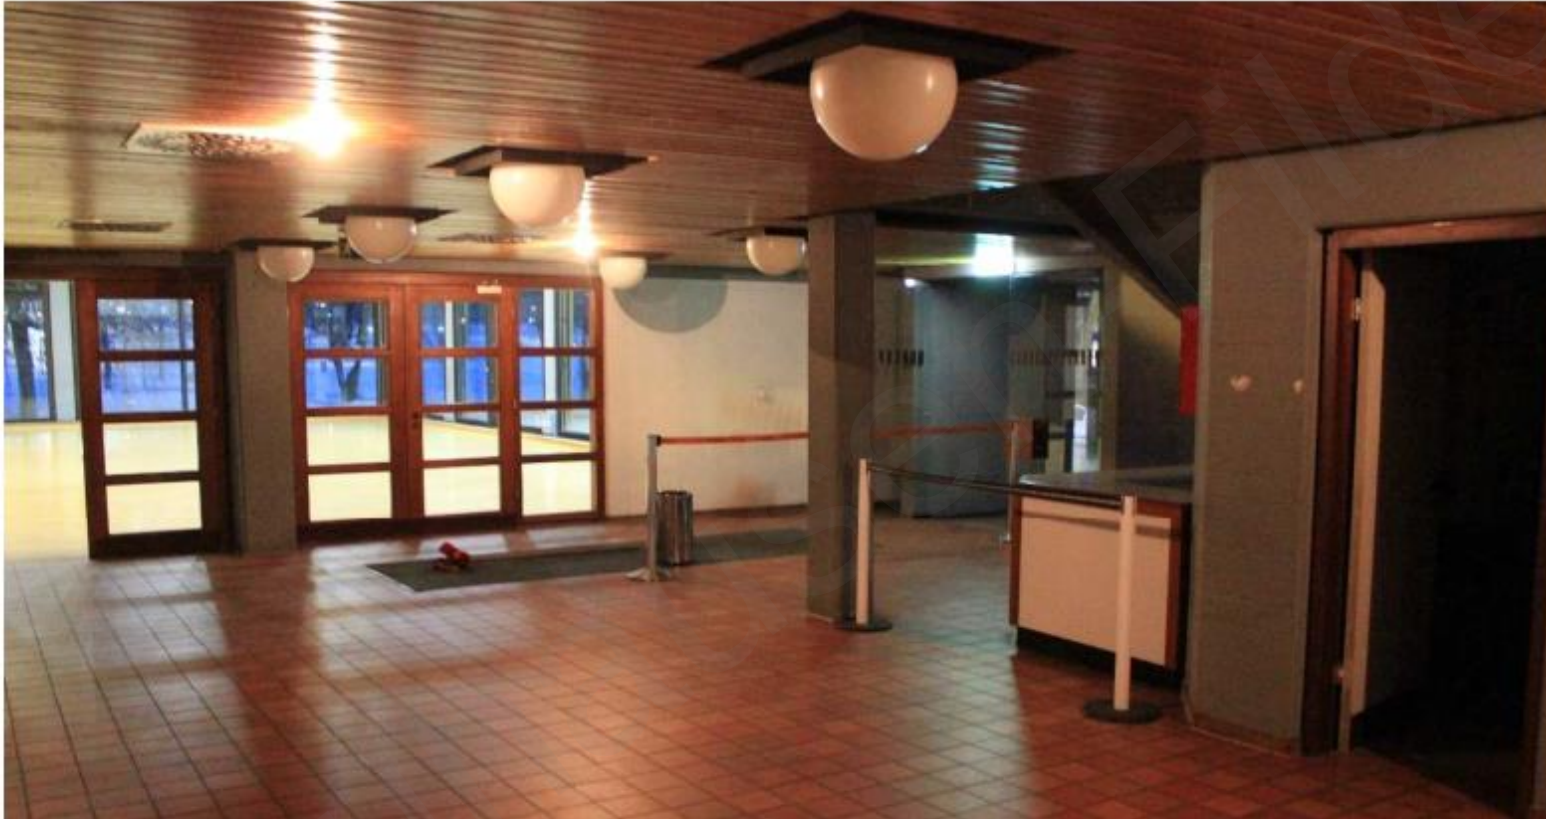
Der Eingangsbereich ist optisch in einem altersgemäßen aber guten Zustand. Es gibt keine sichtbaren Schäden.

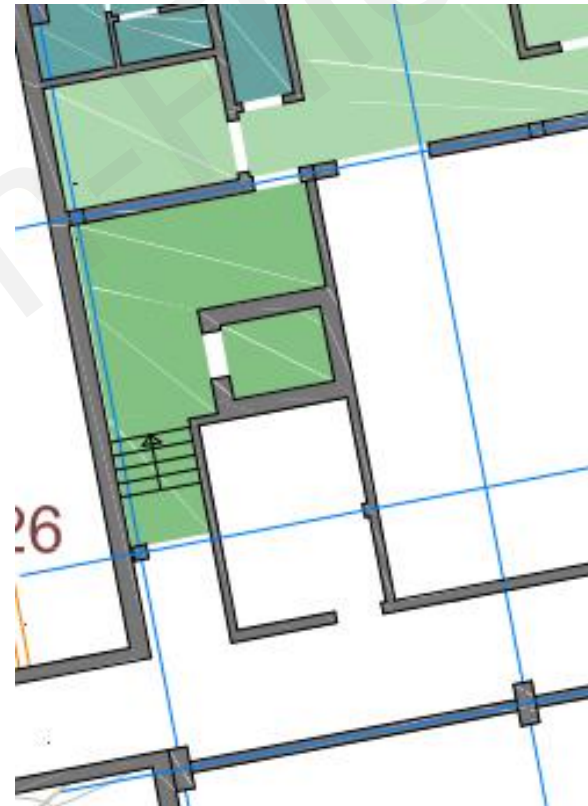
Es existiert ein Aufzugsschacht ohne die entsprechende Aufzugskabine, so dass eine barrierefreie Erschließung der einzelnen Geschosse nicht wie ursprünglich angedacht und lt. Landesbauordnung vorgeschrieben vorhanden ist.

Nachdem sowohl die Sporthalle als auch die Schulungsräume im Obergeschoss der Festhalle nicht barrierefrei erreicht werden können, wird empfohlen, in den bestehenden Aufzugsschacht einen Aufzug einzubauen. Im Untergeschoss muss in diesem Zusammenhang der Zugang vom Aufzug zu den Umkleiden umgebaut werden.

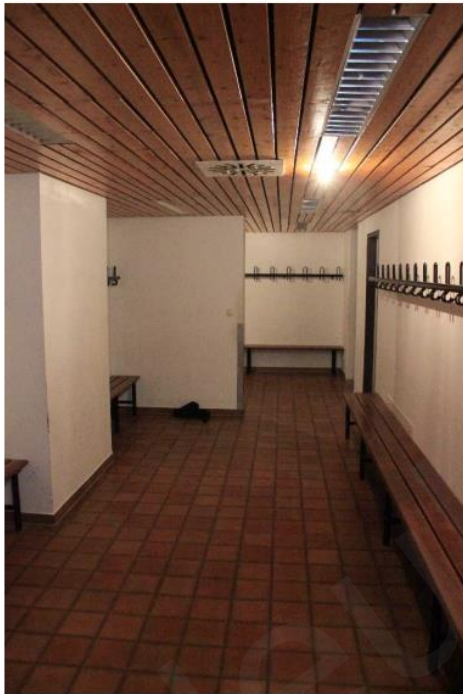
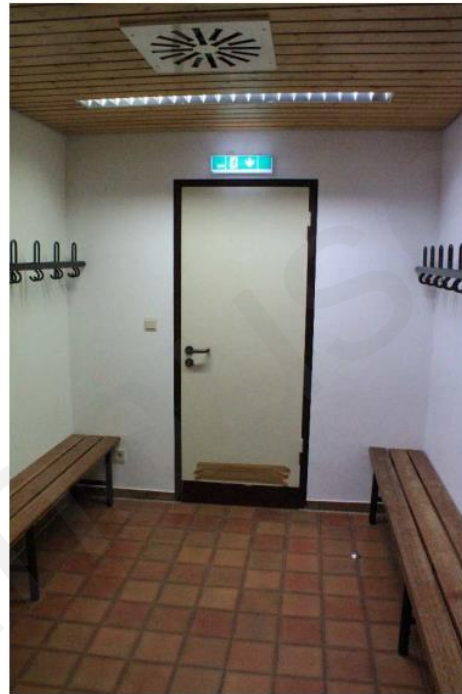
Die Umkleiden und Duschen im Bereich der Bühne sind in einem ähnlichen Zustand wie die Umkleiden der Sporthalle. Die sanitären Anlagen sind veraltet und teilweise defekt. Die Duschen werden offensichtlich nicht mehr oder nur sehr selten genutzt.

Auch dieser Bereich sollte grundlegend saniert werden. Es ist allerdings zu prüfen und mit den Nutzern abzustimmen, ob die Duschen tatsächlich benötigt werden.

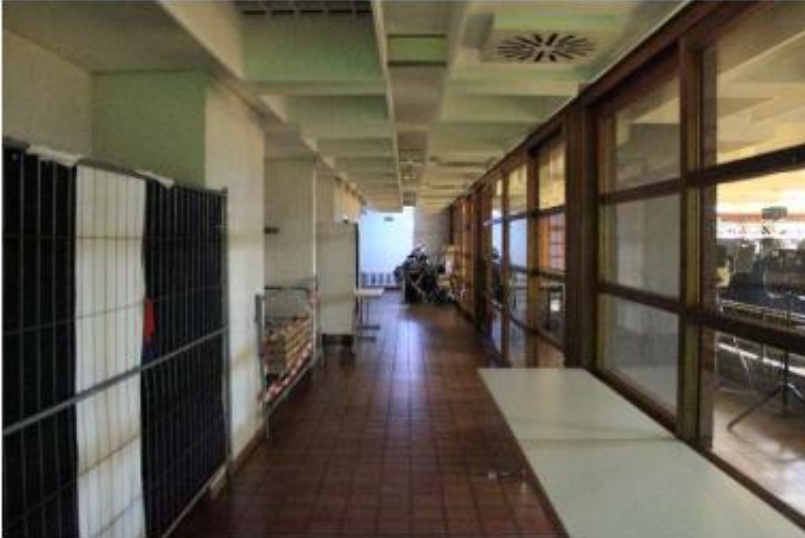
Der Flur ist als Rettungsweg brandlastfrei zu halten.

Der Flur ist zur Halle hin komplett verglast. Aufdrucke auf den Glasscheiben weisen auf die ausreichenden Brandschutzeigenschaften hin. Die Schiebetüren sollten aus Brandschutzgründen stets geschlossen sein, damit die Rettungswegeigenschaft des Flures erhalten bleibt.

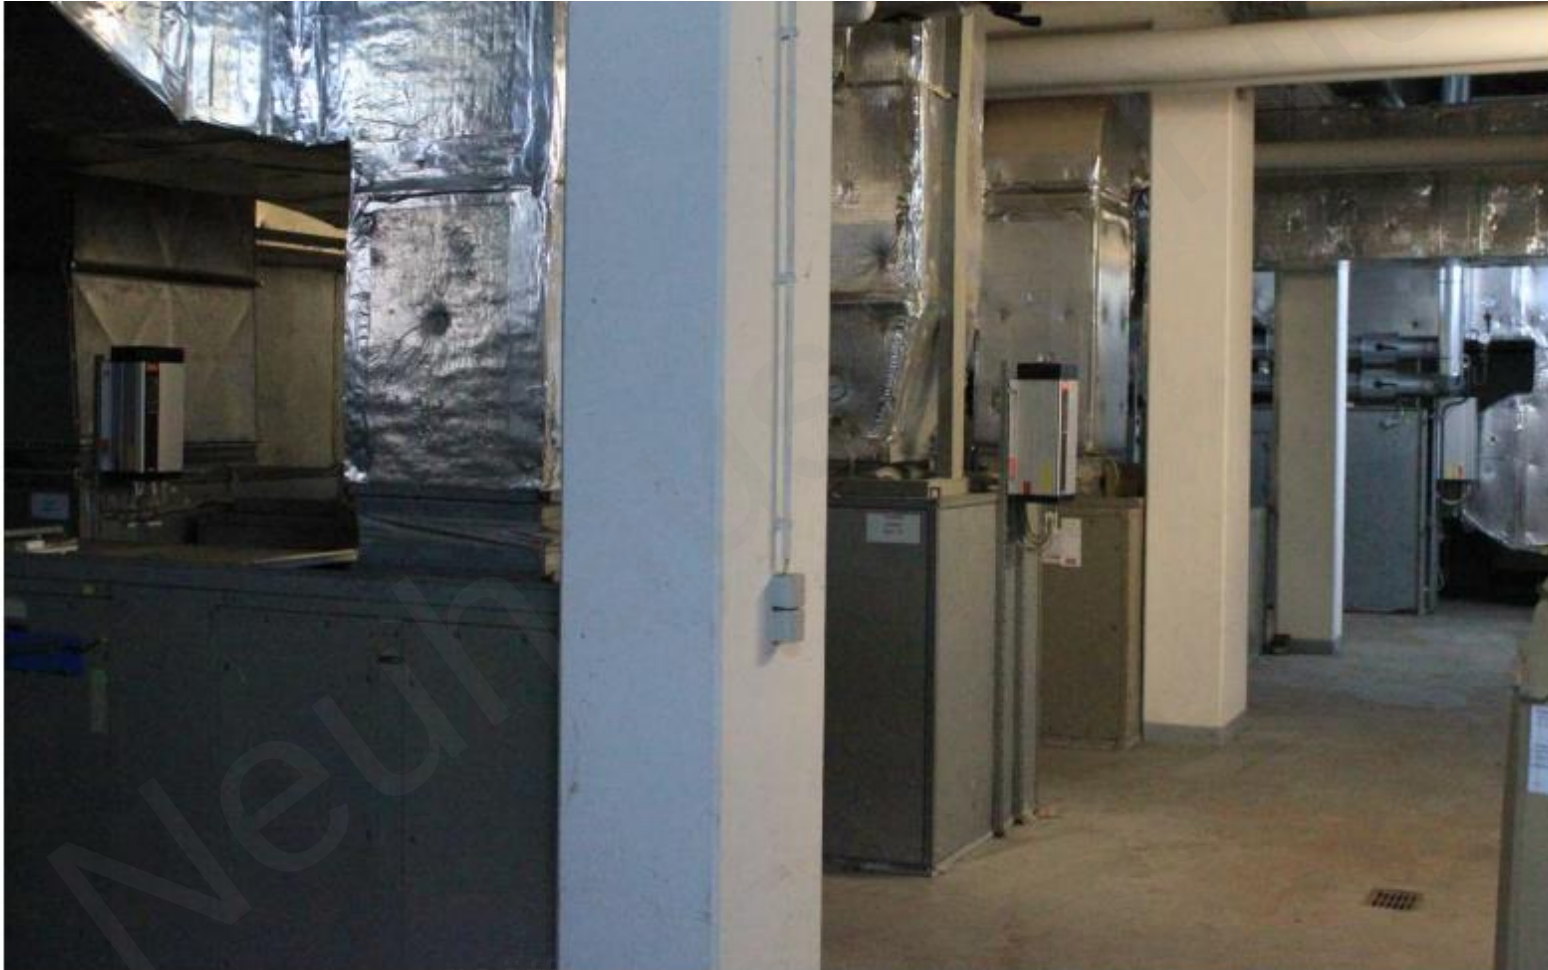
Im Technikbereich befinden sich die Lüftungsgeräte für die Umkleiden und Duschen sowie den Küchenbereich. Die Anlagen haben keine Wärmerückgewinnung und sind reine Zuluftanlagen. Die Abluft wird separat abgeführt. Die Lüftungsanlage der Festhalle hat eine Wärmerückgewinnung

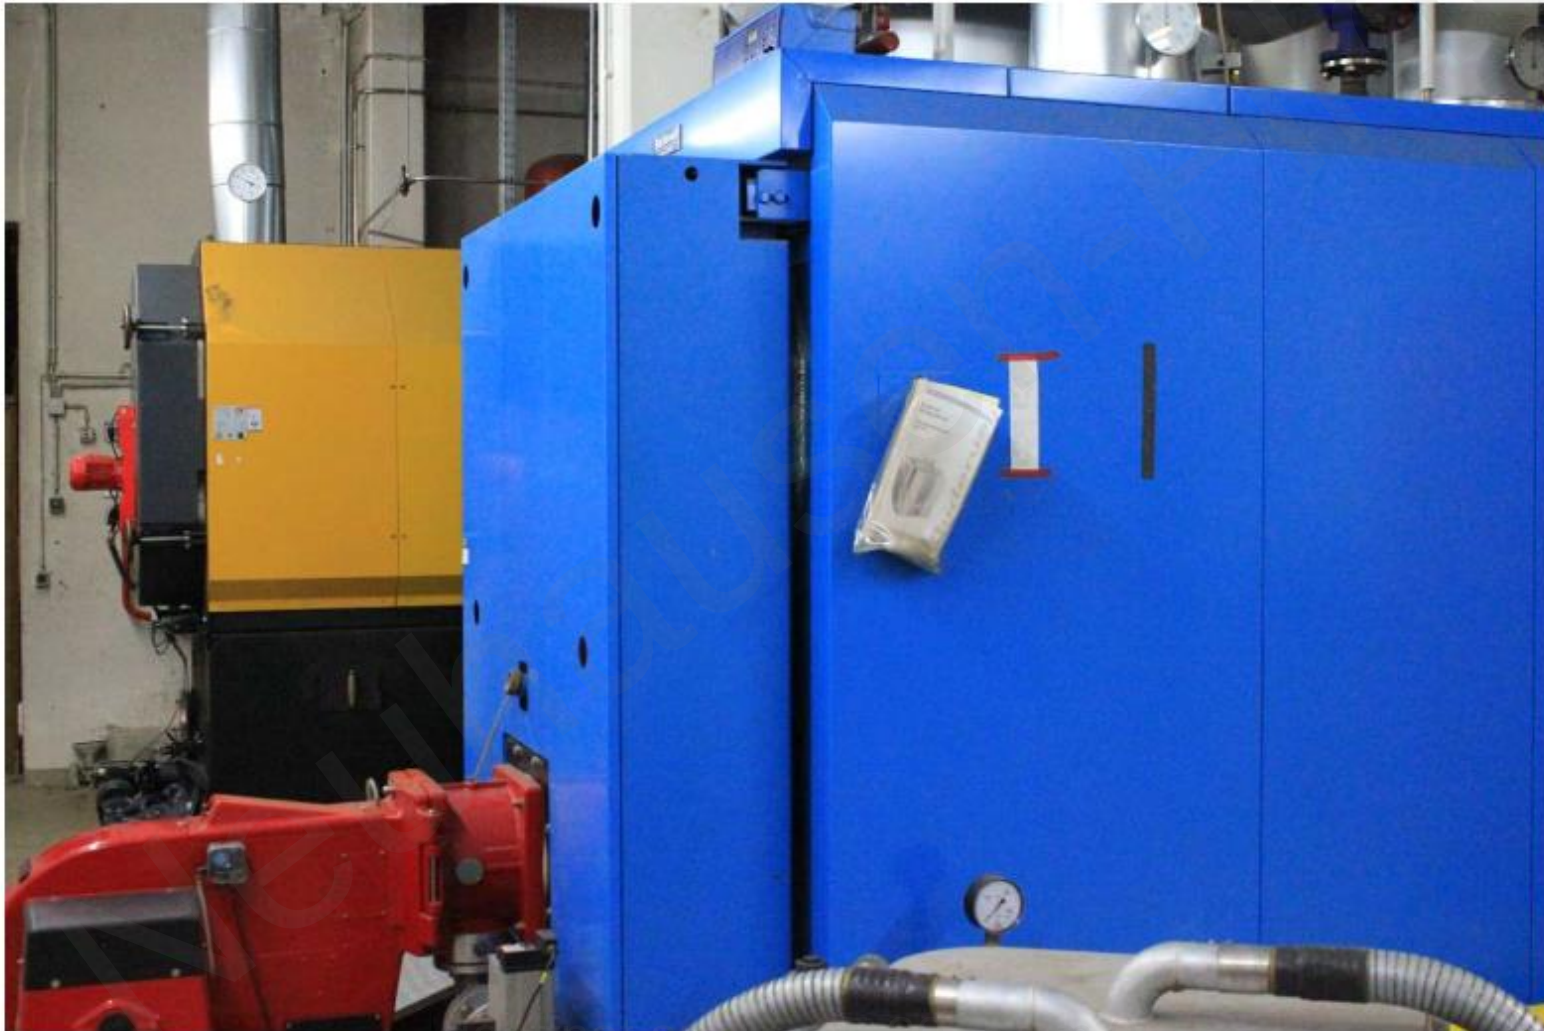
Die Heizungsanlage besteht aus einer Holzpellettheizung und einer Gasheizung.

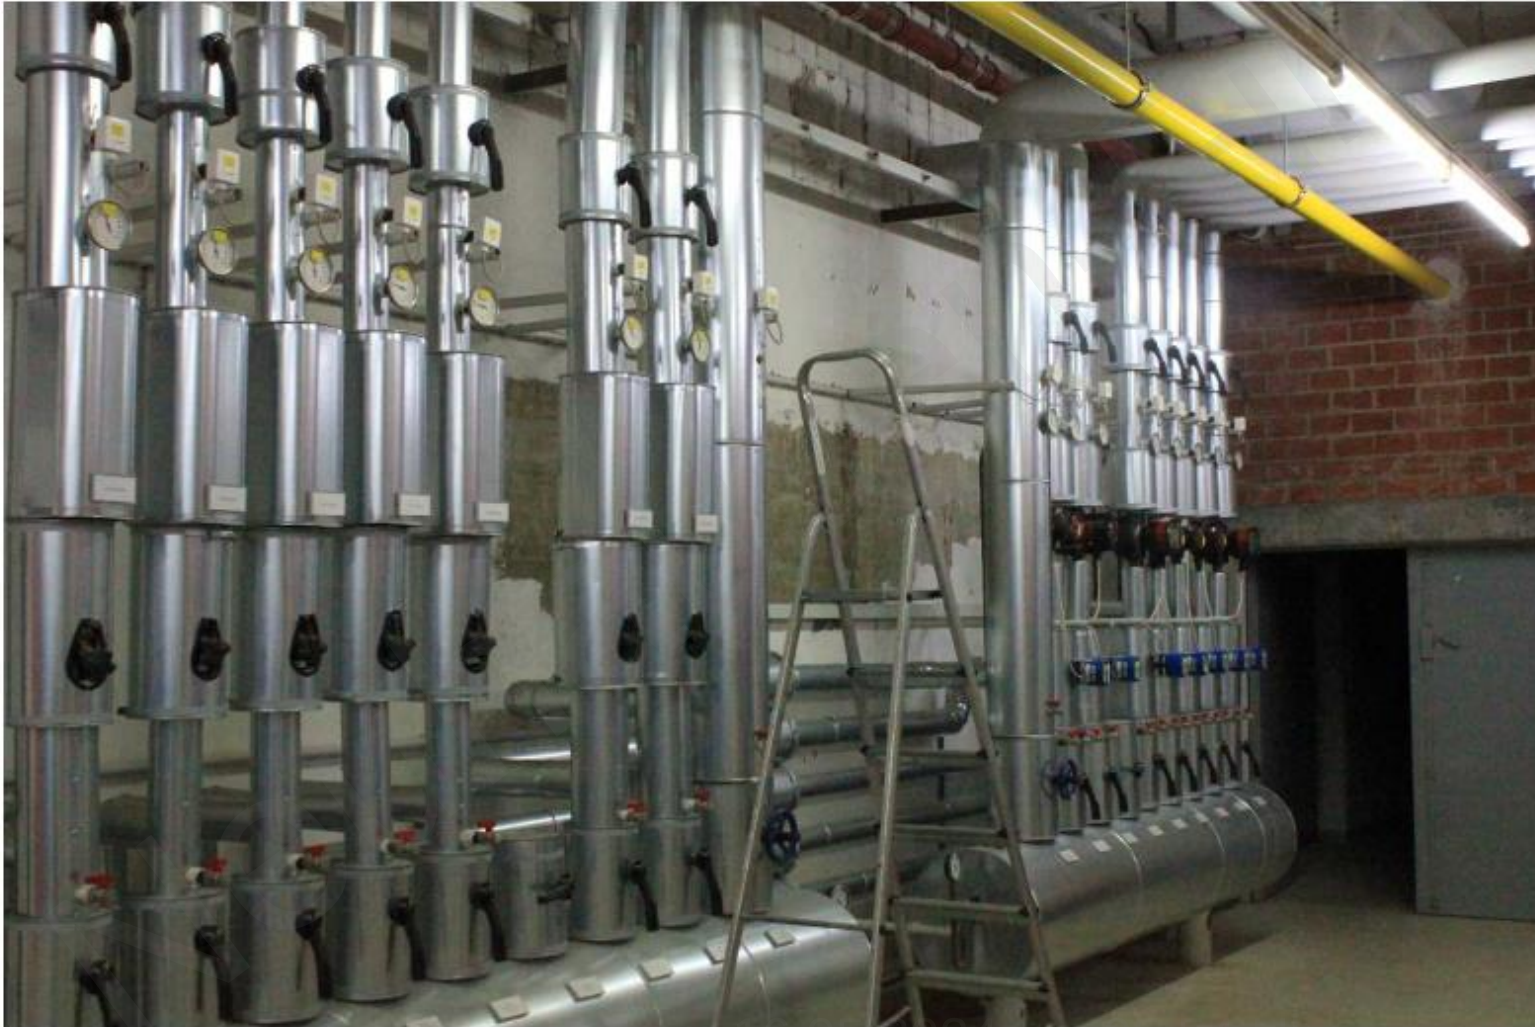
Der Heizungsverteiler macht einen sehr guten Eindruck.

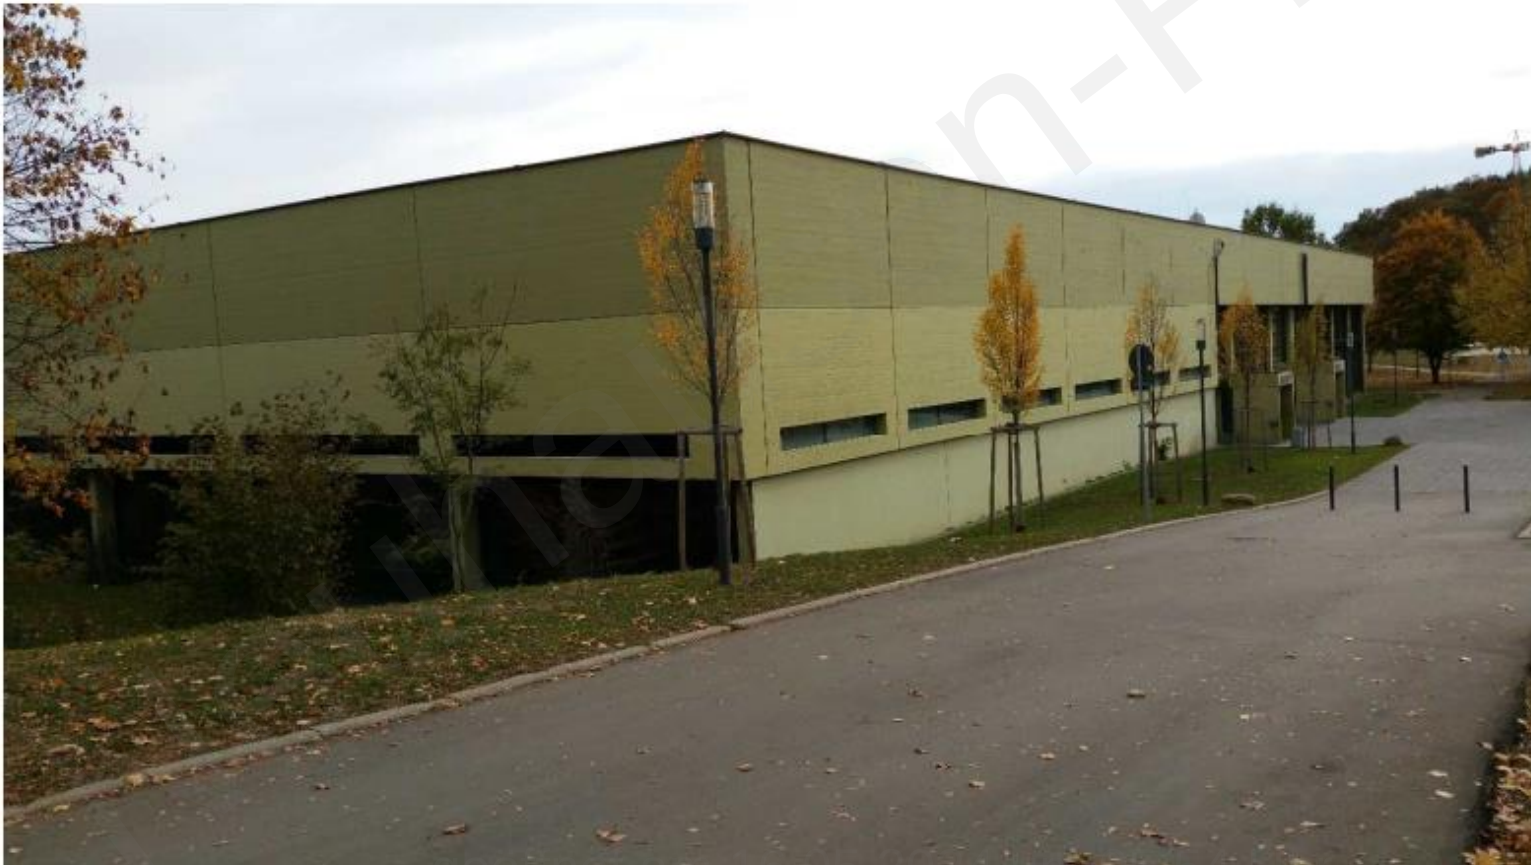
Das Gesamtobjekt ist dem Alter entsprechend im Baustil der siebziger Jahre gebaut. Die Außenwände sind durch geschlossene Sichtbetonwandscheiben und verglaste Flächen strukturiert.
