Gemeinderatssitzung am 16.07.2019

## Vorstellung Sanierungsgutachten Egelseehallen und Machbarkeitsstudie Erweiterung Egelseehallen

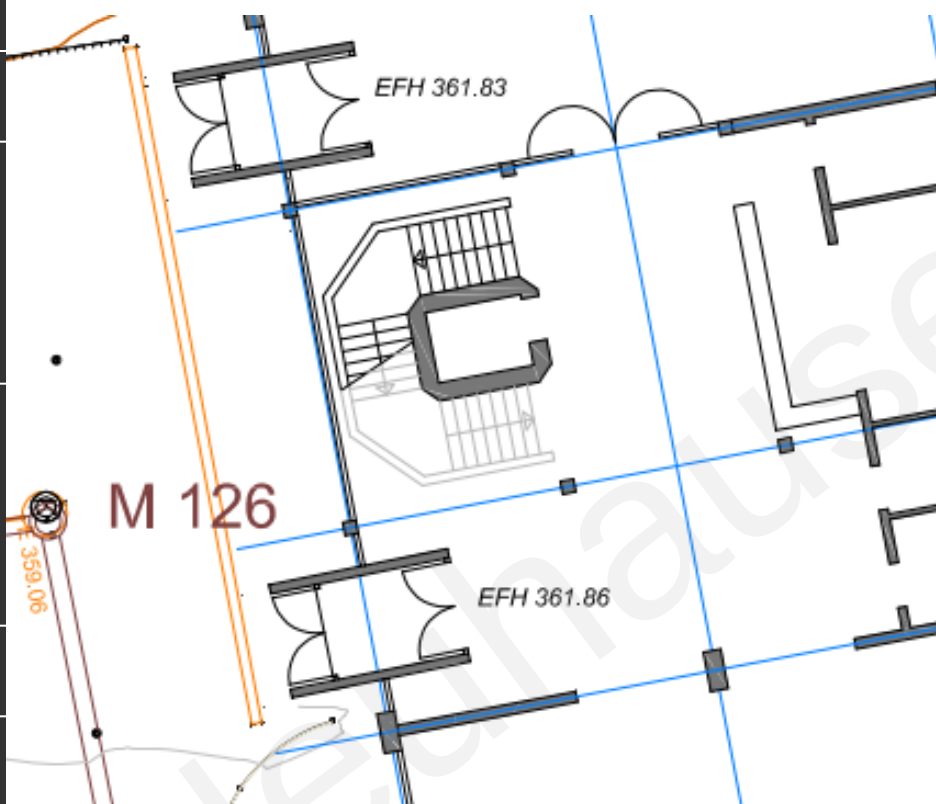
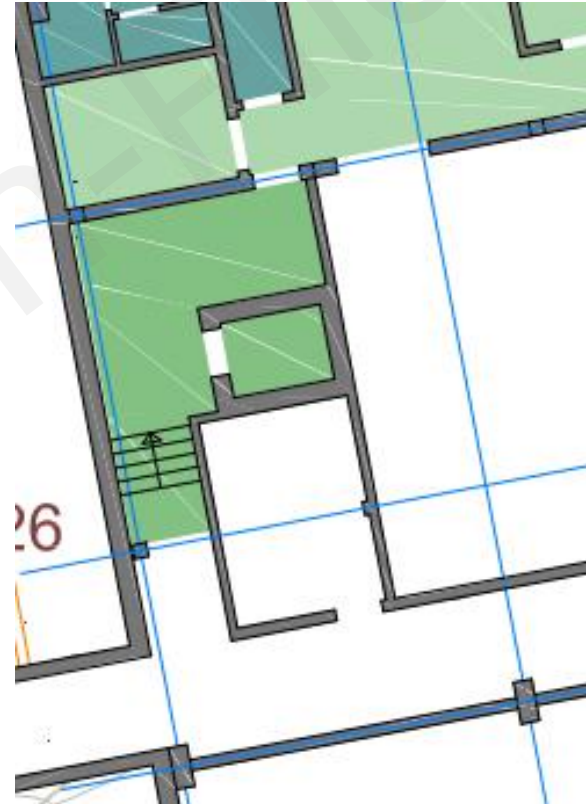
Es existiert ein Aufzugsschacht ohne die entsprechende Aufzugskabine, so dass eine barrierefreie Erschließung der einzelnen Geschosse nicht wie ursprünglich angedacht und lt. Landesbauordnung vorgeschrieben vorhanden ist.

Im Foyer sind grundsätzlich keine Maßnahmen erforderlich. Allerdings stellt sich hier die Frage, wie zukünftig mit dem Thema Barrierefreiheit des Objekts umgegangen wird.

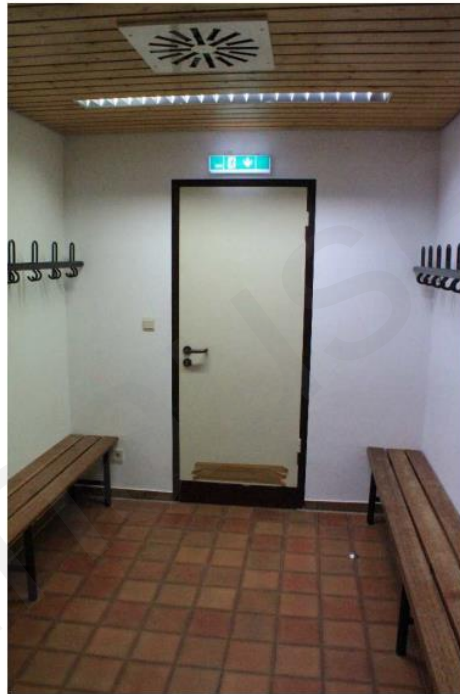
Die Umkleiden und Duschen im Bereich der Bühne sind in einem ähnlichen Zustand wie die Umkleiden der Sporthalle. Die sanitären Anlagen sind veraltet und teilweise defekt. Die Duschen werden offensichtlich nicht mehr oder nur sehr selten genutzt.

Auch dieser Bereich sollte grundlegend saniert werden. Es ist allerdings zu prüfen und mit den Nutzern abzustimmen, ob die Duschen tatsächlich benötigt werden.

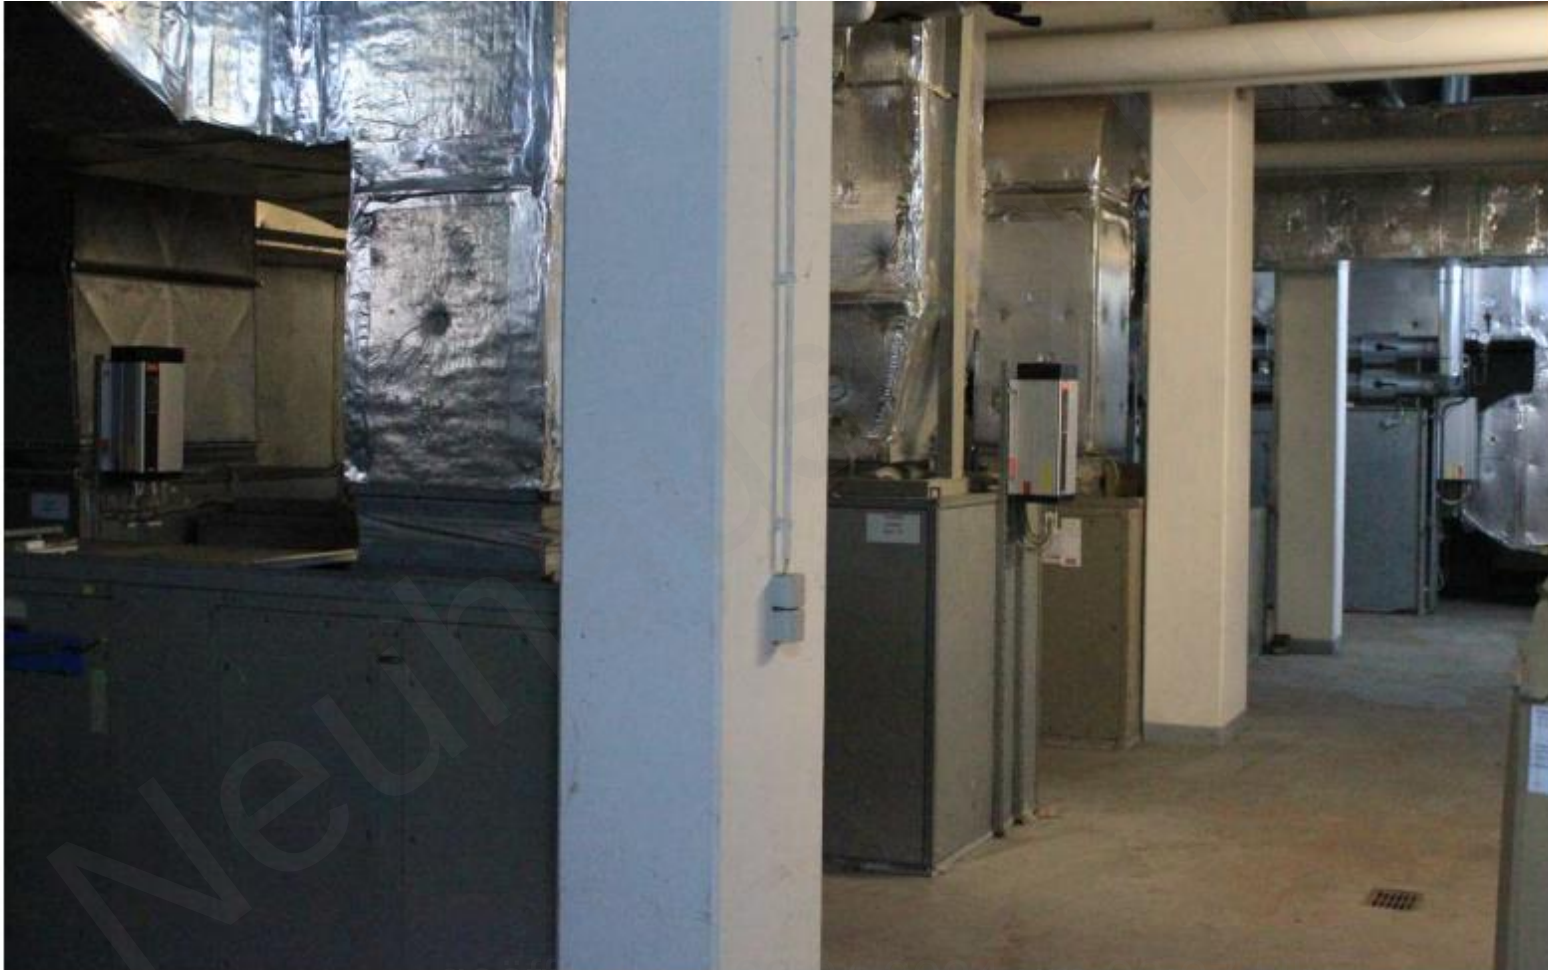
Im Technikbereich befinden sich die Lüftungsgeräte für die Umkleiden und Duschen sowie den Küchenbereich. Die Anlagen haben keine Wärmerückgewinnung und sind reine Zuluftanlagen. Die Abluft wird separat abgeführt. Die Lüftungsanlage der Festhalle hat eine Wärmerückgewinnung

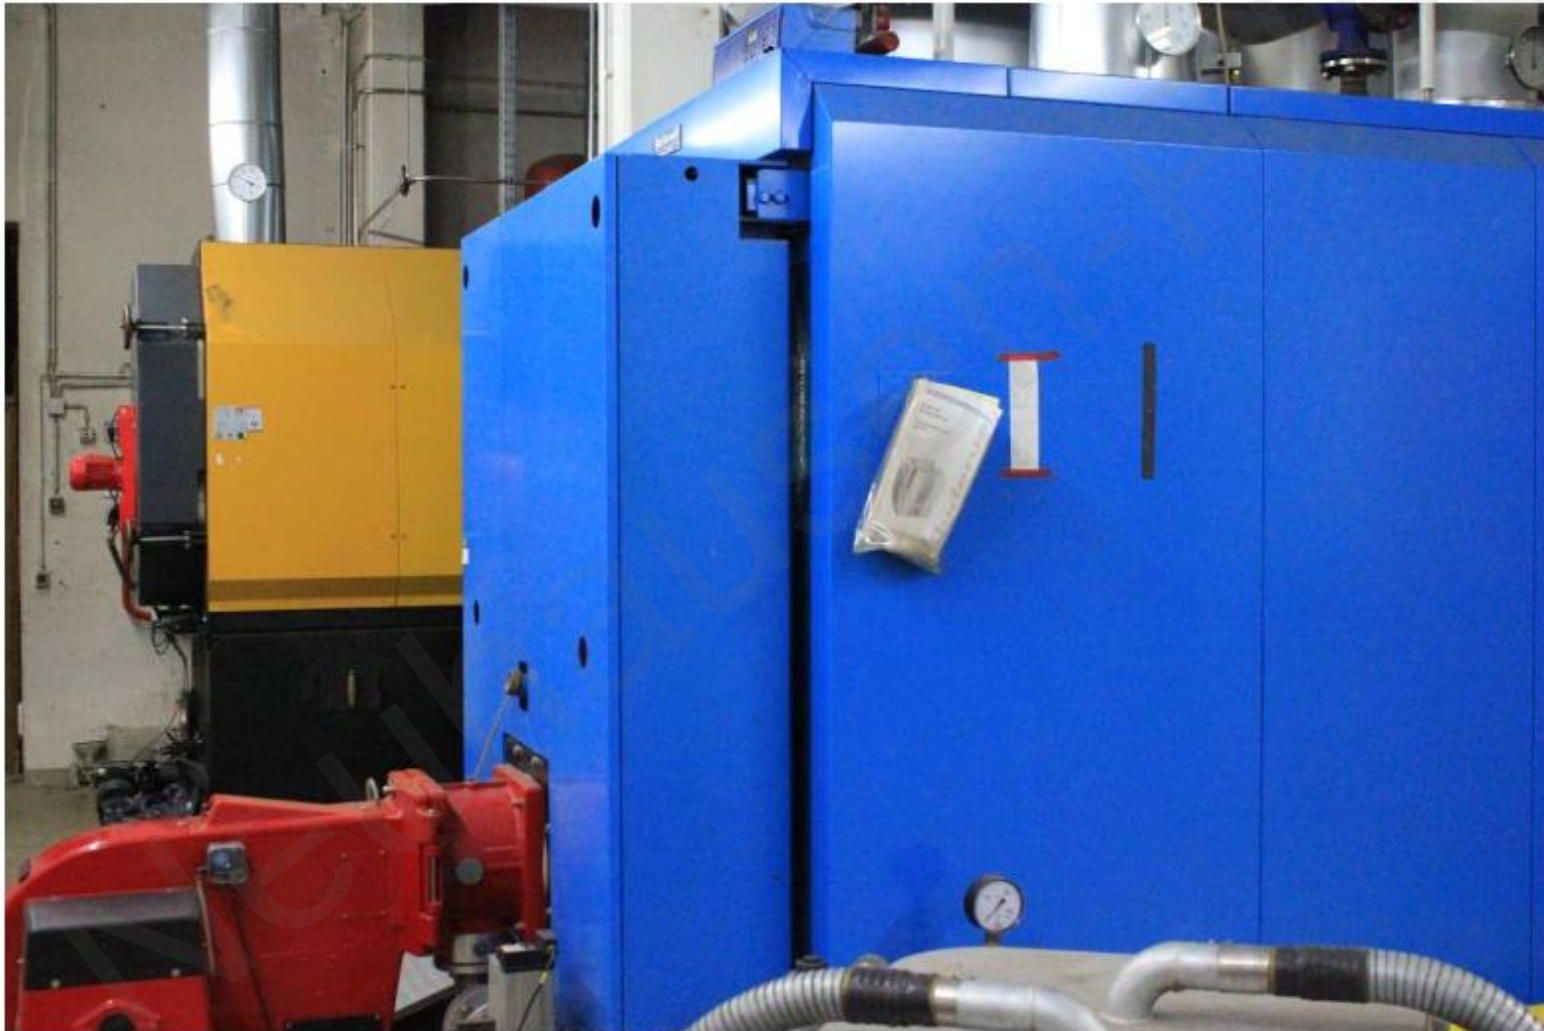
Die Heizungsanlage besteht aus einer Holzpellettheizung und einer Gasheizung.

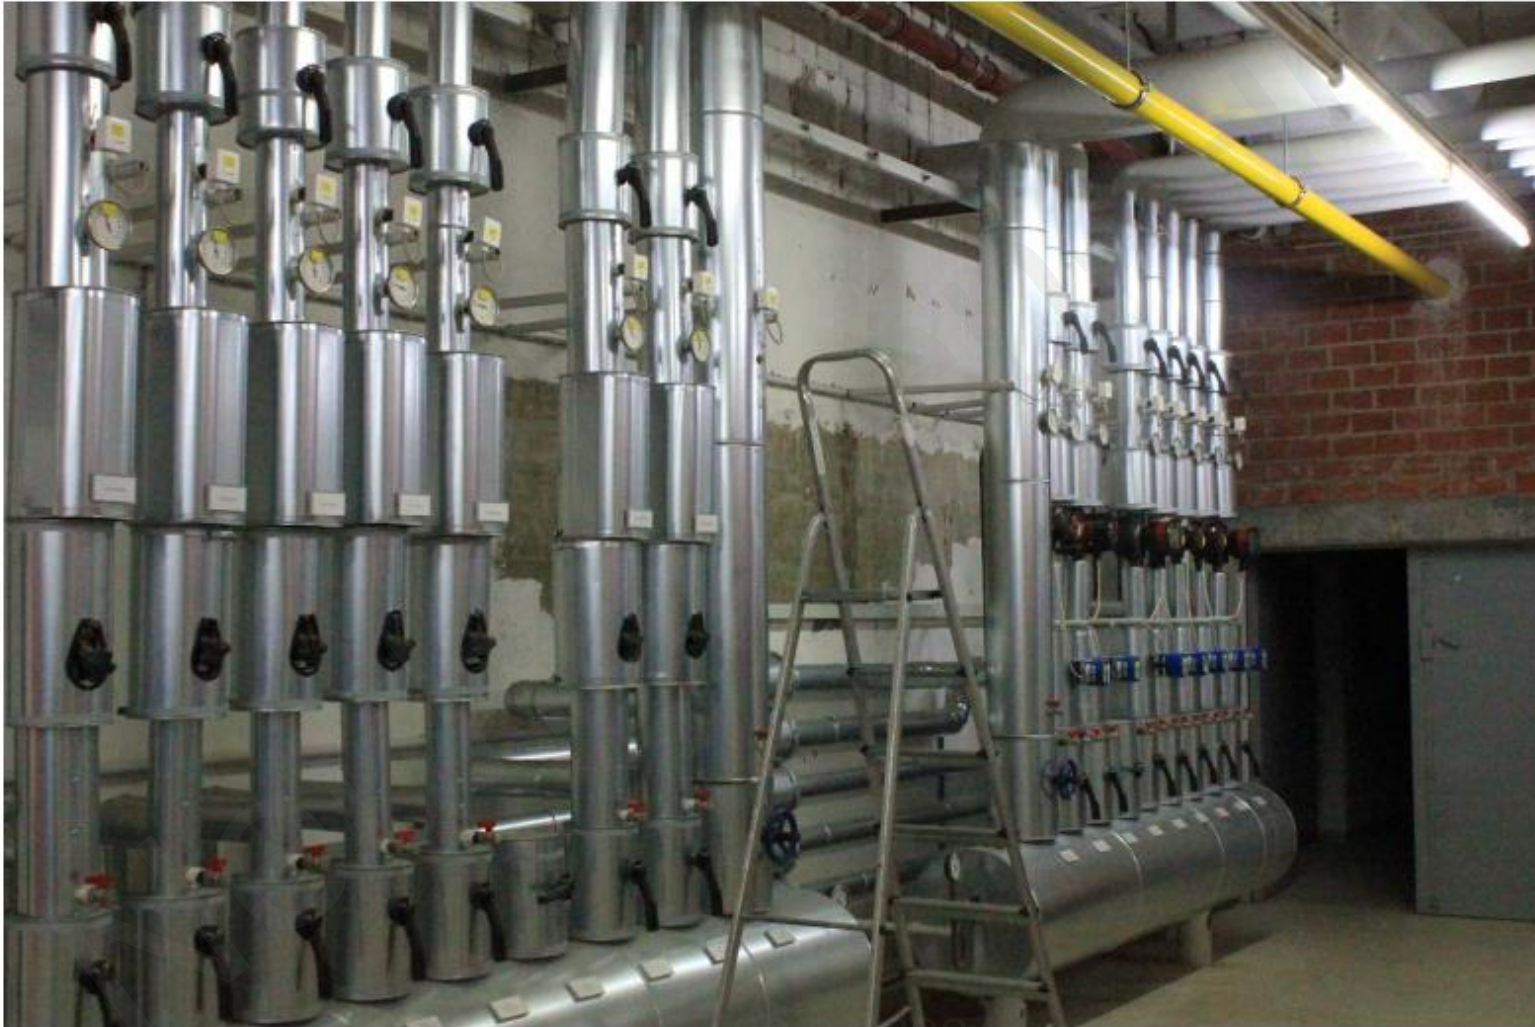
Der Heizungsverteiler macht einen sehr guten Eindruck.

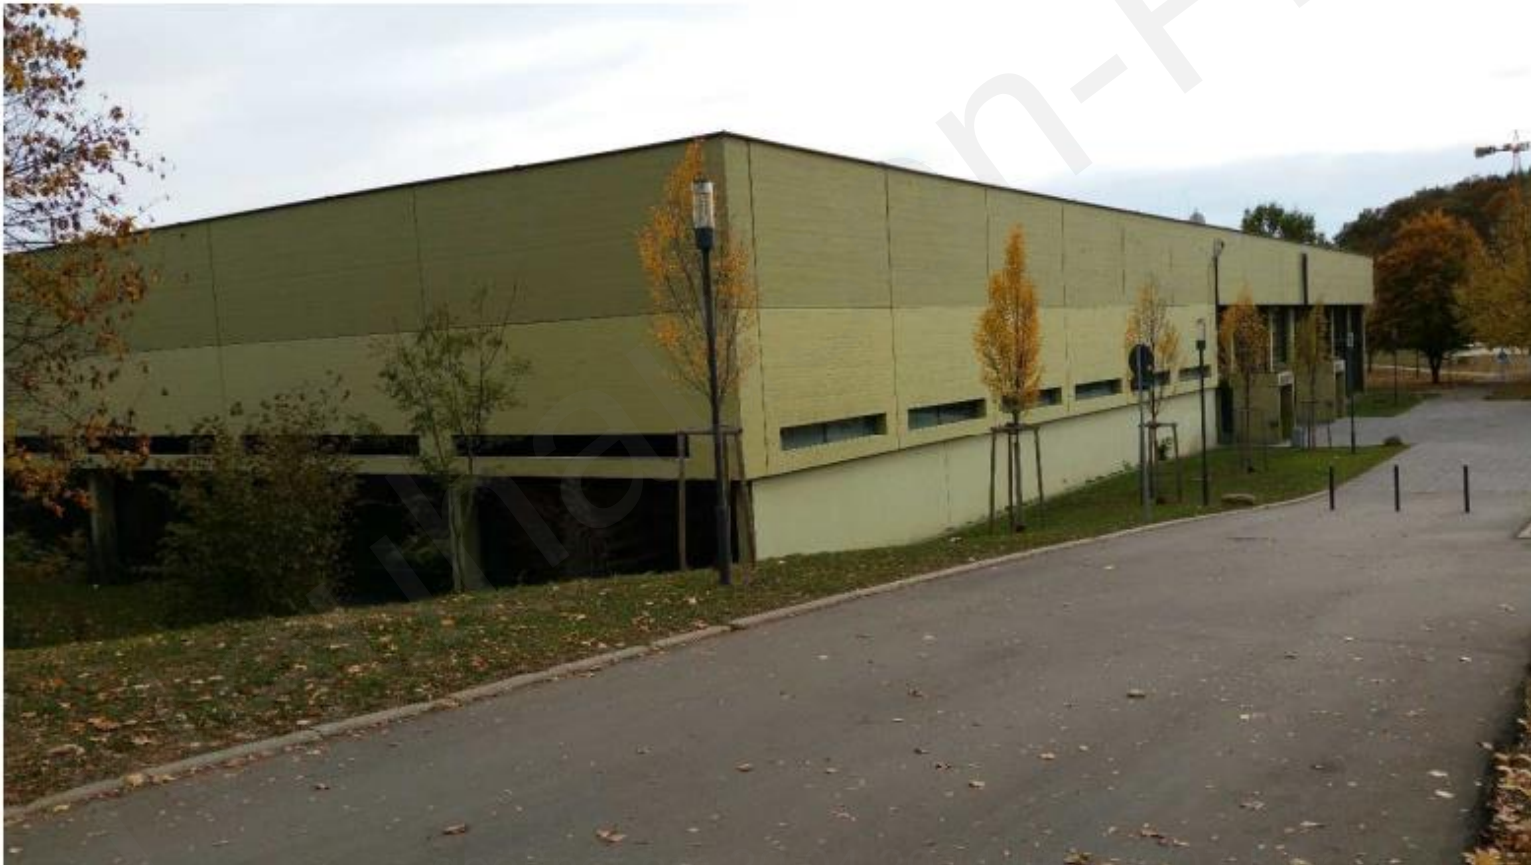
Das Gesamtobjekt ist dem Alter entsprechend im Baustil der siebziger Jahre gebaut. Die Außenwände sind durch geschlossene Sichtbetonwandscheiben und verglaste Flächen strukturiert.
