Gemeinderatssitzung am 16.07.2019

## Vorstellung Sanierungsgutachten Egelseehallen und Machbarkeitsstudie Erweiterung Egelseehallen

Dipl. Ing. Architekt  
Jochen Wilfert

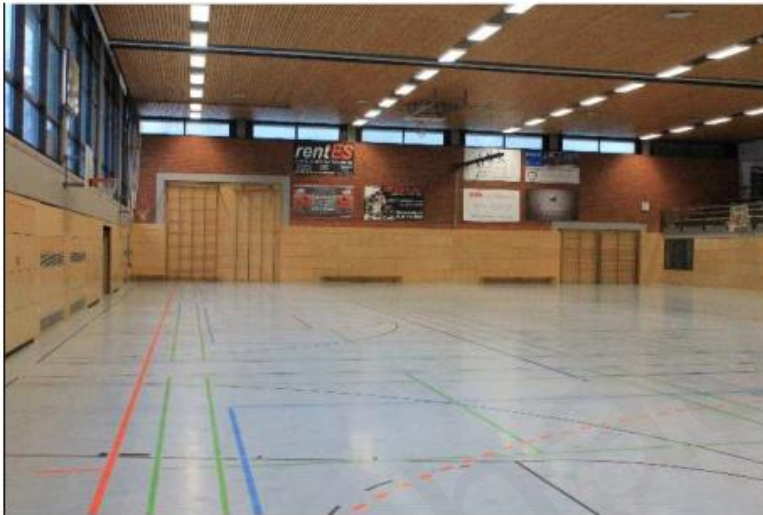
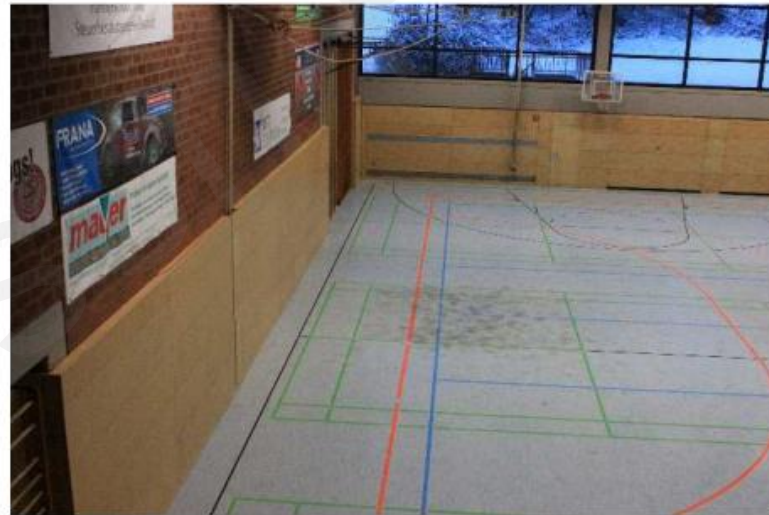
Der Sportboden besteht aus einem flächenelastischen System mit Linoleum-Oberbelag. Der allgemeine Zustand des Bodens ist gut und kann erhalten werden.

Im Bereich der Tore sind starke Verschmutzungen durch Harz sichtbar. Diese werden regelmäßig entfernt, was jedoch auch die aufgetragene Beschichtung abnutzt. Die Beschichtung ist ca. 10 Jahre alt und muss demnach in absehbarer Zeit erneuert werden.

Der Sportboden sollte eine neue Beschichtung erhalten.

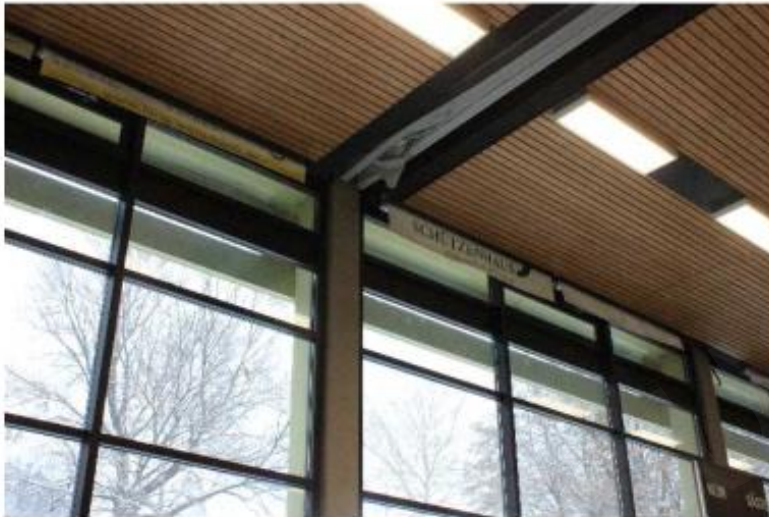
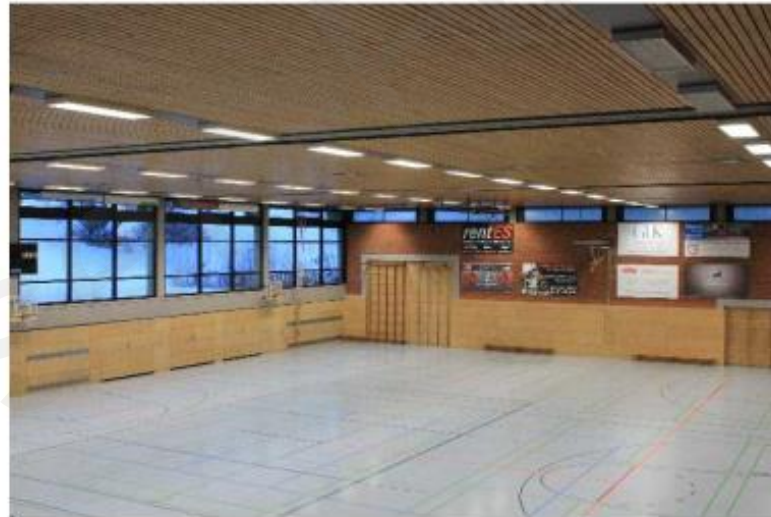
Die Sporthalle wird durch zwei Trennvorhänge in 3 Hallenteile getrennt. Aus dem mittleren Hallenteil gibt es bei heruntergelassenen Trennvorhängen lediglich einen Rettungsweg.

In einen Trennvorhang ist ein Durchgang in den benachbarten Hallenteil einzuschneiden.

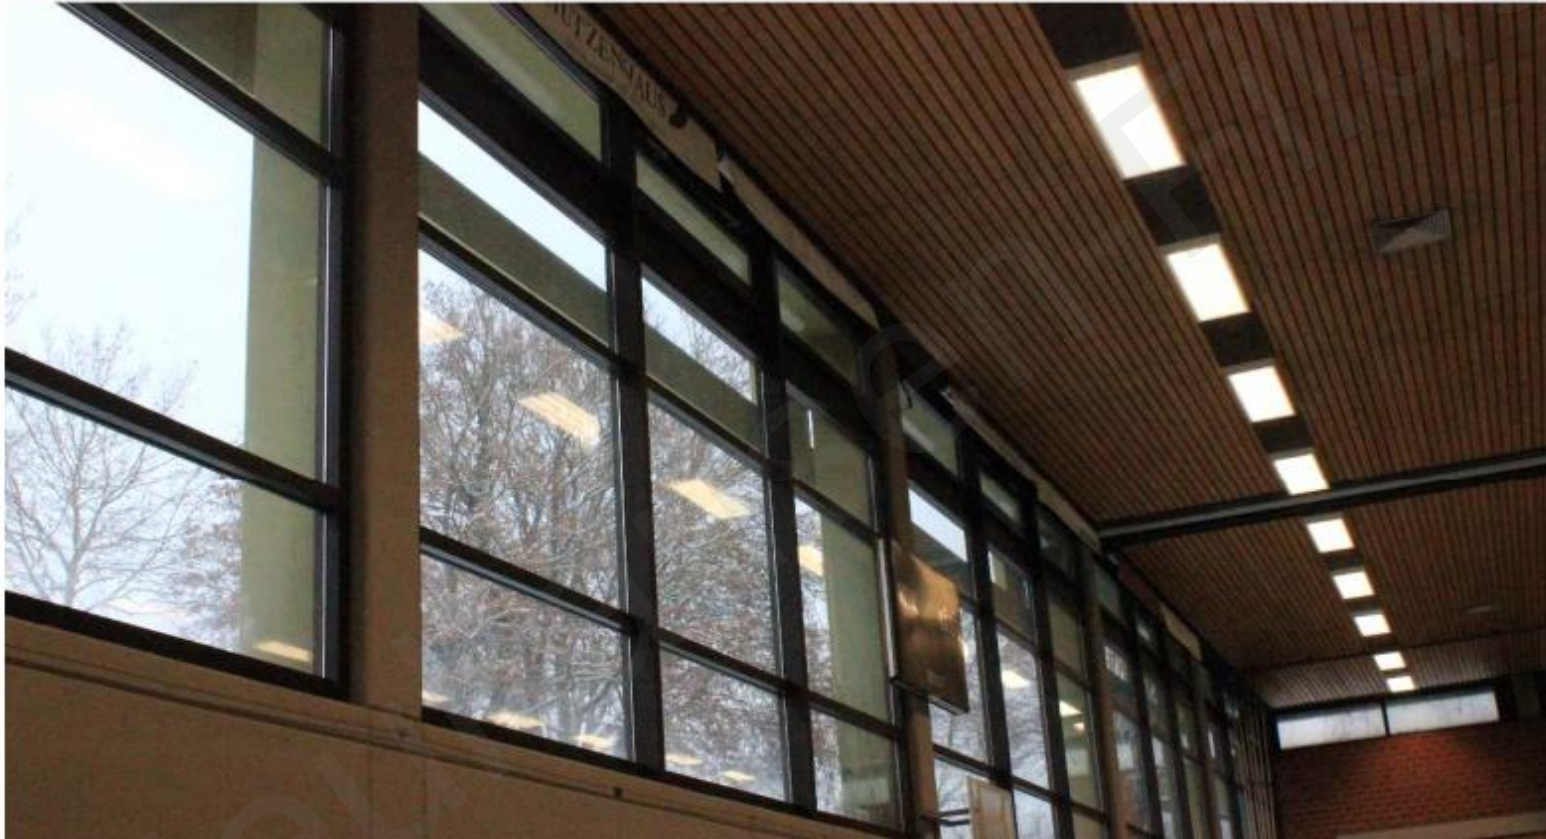
Die Nordseite der Sporthalle ist oberhalb der Geräteräume verglast. Die Verglasung entspricht dem Standard der Errichtung der Halle und hat einen dementsprechend schlechten U-Wert.

Es wird empfohlen, die Fenster der Sporthalle auszutauschen. Hierbei sind die notwendigen Rauchableitungsöffnungen einzubauen. Aufgrund der baurechtlichen Vorgaben sind 2% der Hallenfläche als Rauchableitungsöffnung vorzusehen. Maßgaben ist die Hallenfläche zzgl. der Fläche der Zuschauertribüne und des dahinter liegenden Erschließungsbereichs mit einer Gesamtfläche von ca. 1.650 qm.

Die stirnseitigen Oberlichter sollten jeweils mit einem wirksamen Sonnenschutz ausgestattet werden.

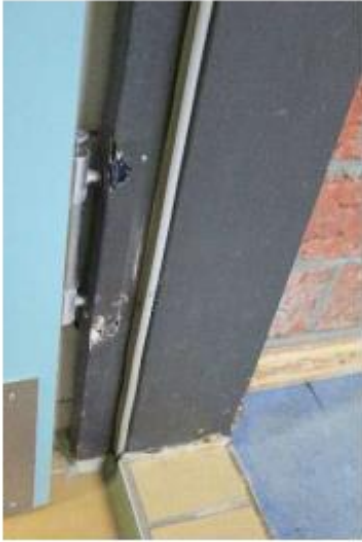
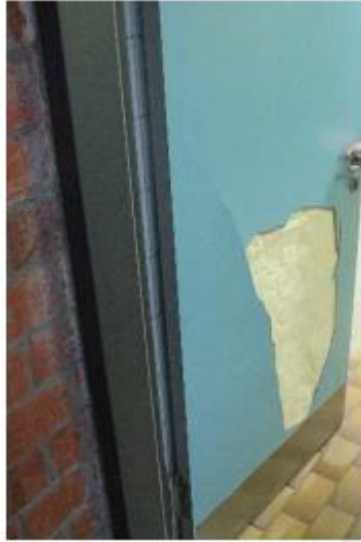
defekte Zargen und Türblätter

Es wird empfohlen, den Nebentrakt der Sporthalle auf Hallenebene grundlegend zu sanieren. Hierbei sollten die Räume auf den Rohbau zurückgebaut, die Installationen komplett ausgetauscht und die Räume neu ausgebaut werden.

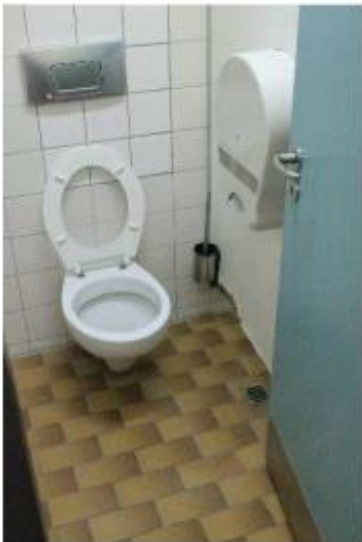
defekte WC-Trennwände im Duschbereich

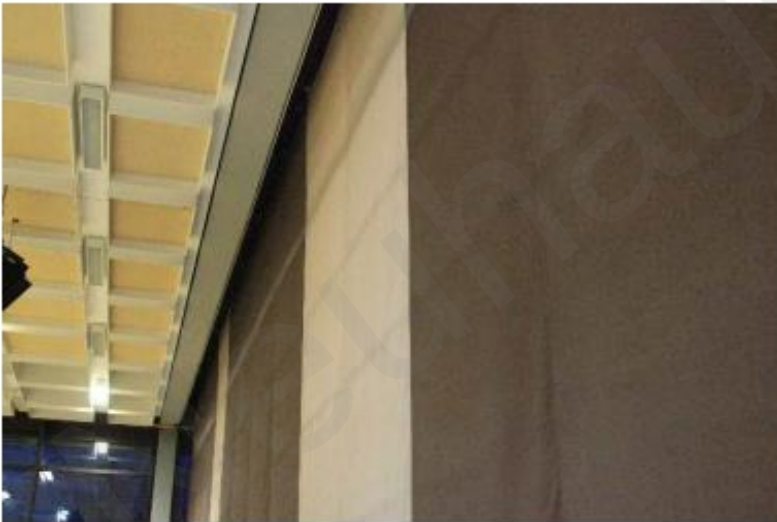
Der Trennvorhang hat keine B1-Klassifizierung

Der Trennvorhang im Festsaal sollte durch einen Trennvorhang mit B1-Klassifizierung ausgetauscht werden.

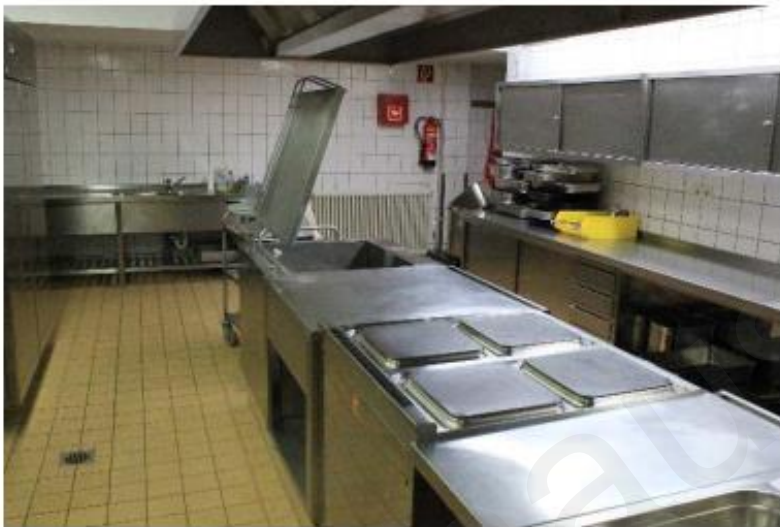
Kochbereich

Die Küche ist funktional und entspricht offensichtlich den Vorgaben der Aufsichtsbehörden. Ein Fettabscheider allerdings existiert nicht. Dieser wäre bei der Anzahl der Essen und der Ausstattung der Küche notwendig.

Ein Fettabscheider verursacht allerdings durch regelmäßige Wartungen und vor allem Leerungen Folgekosten.

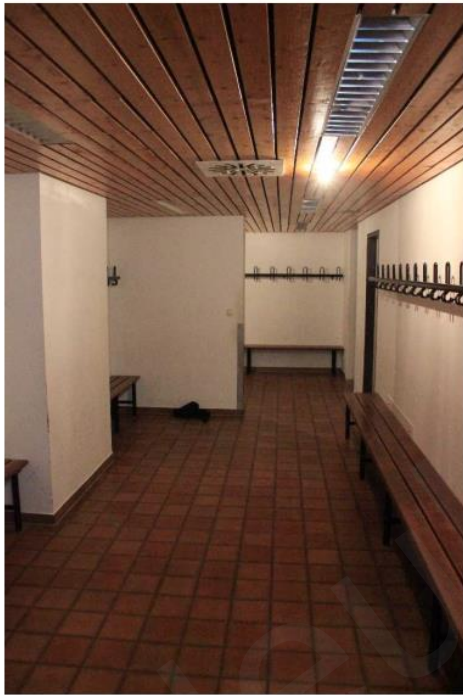
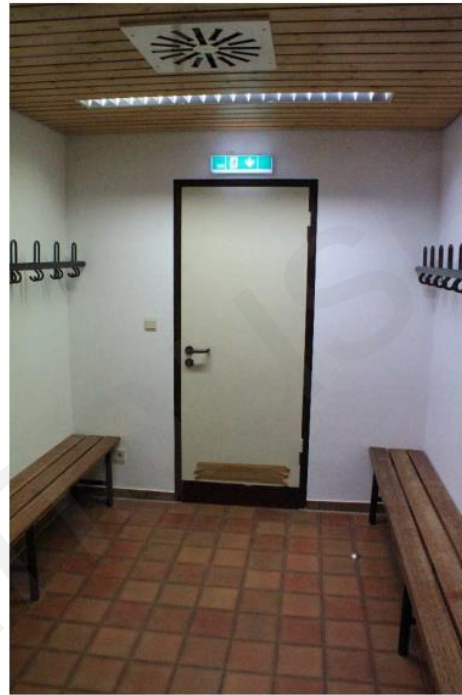
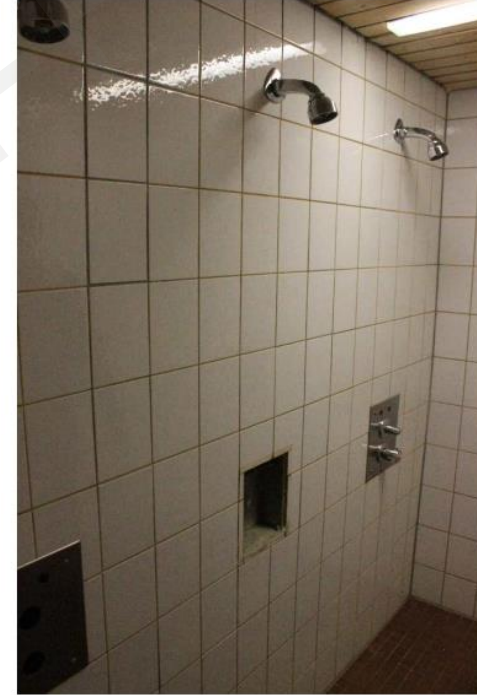
Die Umkleiden und Duschen im Bereich der Bühne sind in einem ähnlichen Zustand wie die Umkleiden der Sporthalle. Die sanitären Anlagen sind veraltet und teilweise defekt. Die Duschen werden offensichtlich nicht mehr oder nur sehr selten genutzt.

Auch dieser Bereich sollte grundlegend saniert werden. Es ist allerdings zu prüfen und mit den Nutzern abzustimmen, ob die Duschen tatsächlich benötigt werden.

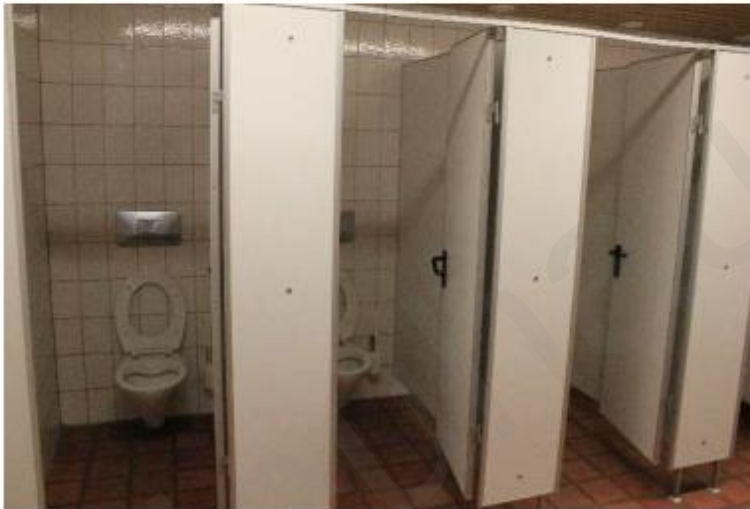
Die Anlagen sind in einem insgesamt guten Zustand und für die vorgesehene Nutzung angemessen und ausreichend. Die Rohinstallation kann ohne Zerstörung nicht beurteilt werden. Allerdings gab es hier keine Schäden wie in anderen Bereichen, so dass davon ausgegangen werden kann, dass die Leitungen derzeit in Ordnung sind.

WC und WC-Trennwände

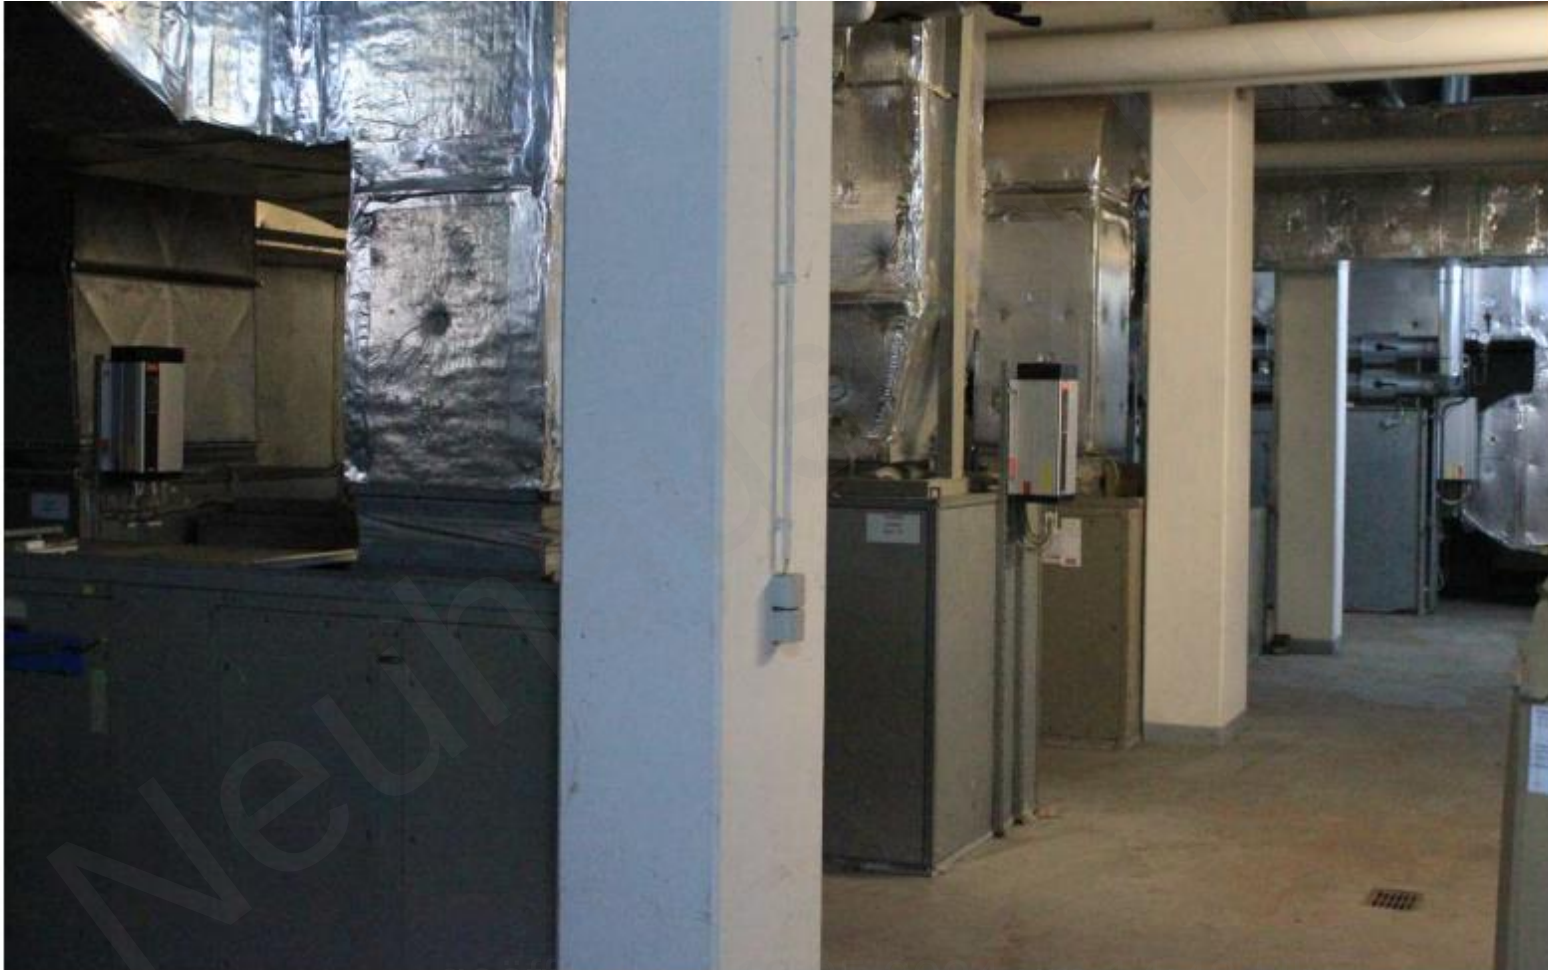
Im Technikbereich befinden sich die Lüftungsgeräte für die Umkleiden und Duschen sowie den Küchenbereich. Die Anlagen haben keine Wärmerückgewinnung und sind reine Zuluftanlagen. Die Abluft wird separat abgeführt. Die Lüftungsanlage der Festhalle hat eine Wärmerückgewinnung

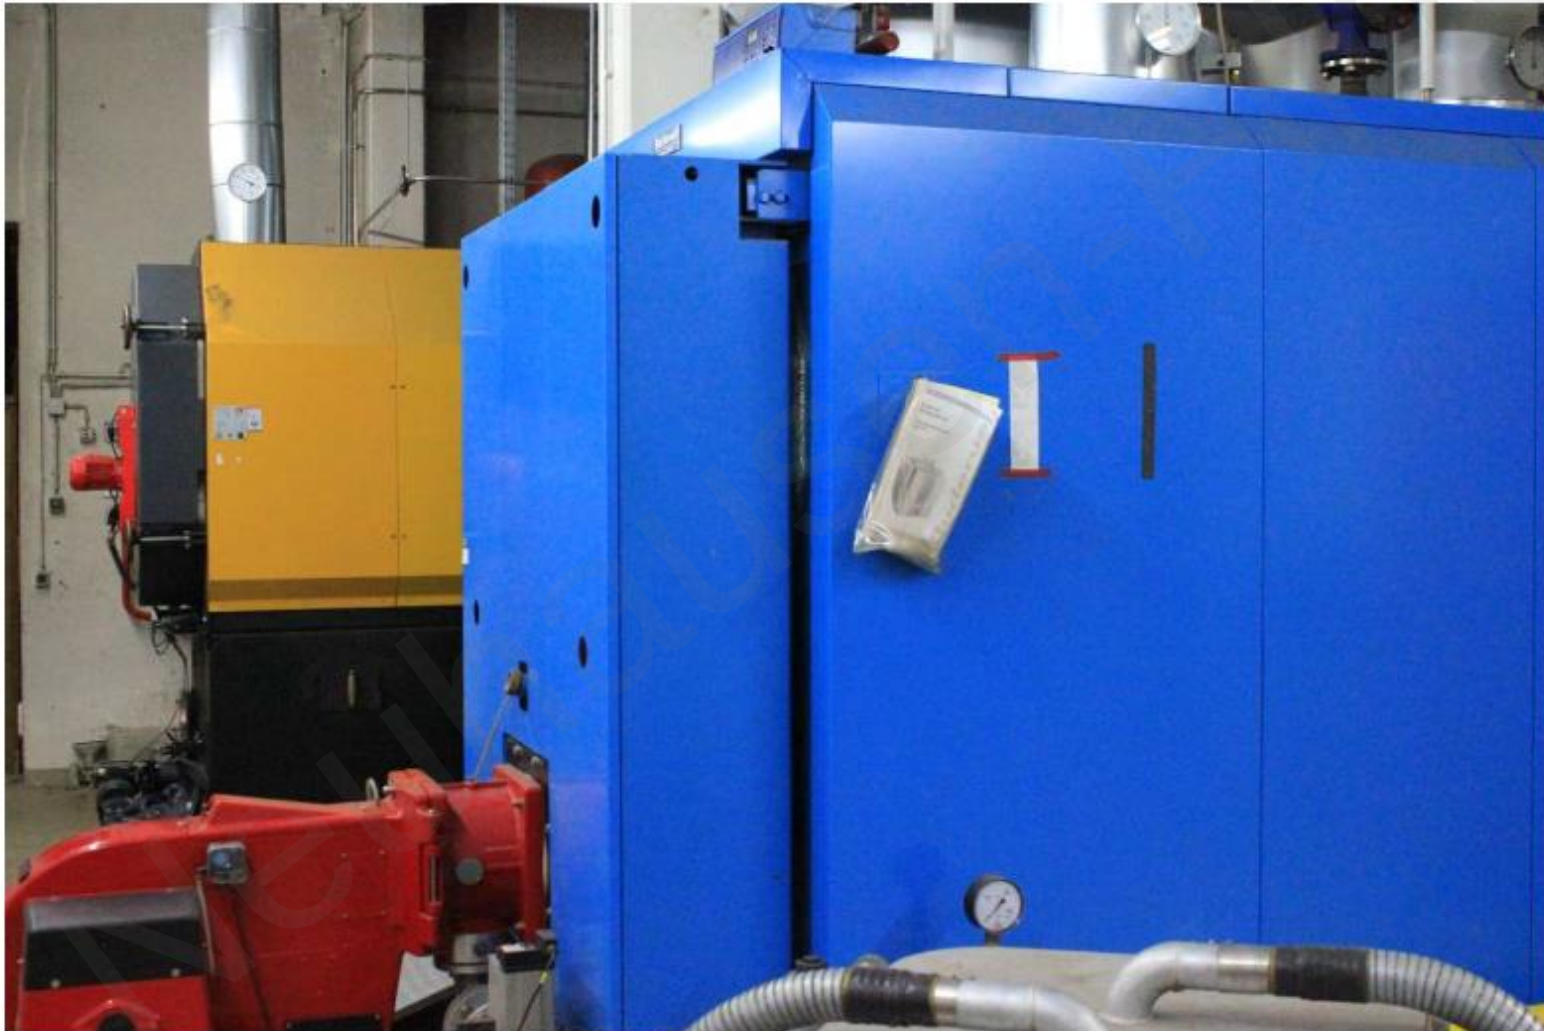
Die Heizungsanlage besteht aus einer Holzpellettheizung und einer Gasheizung.

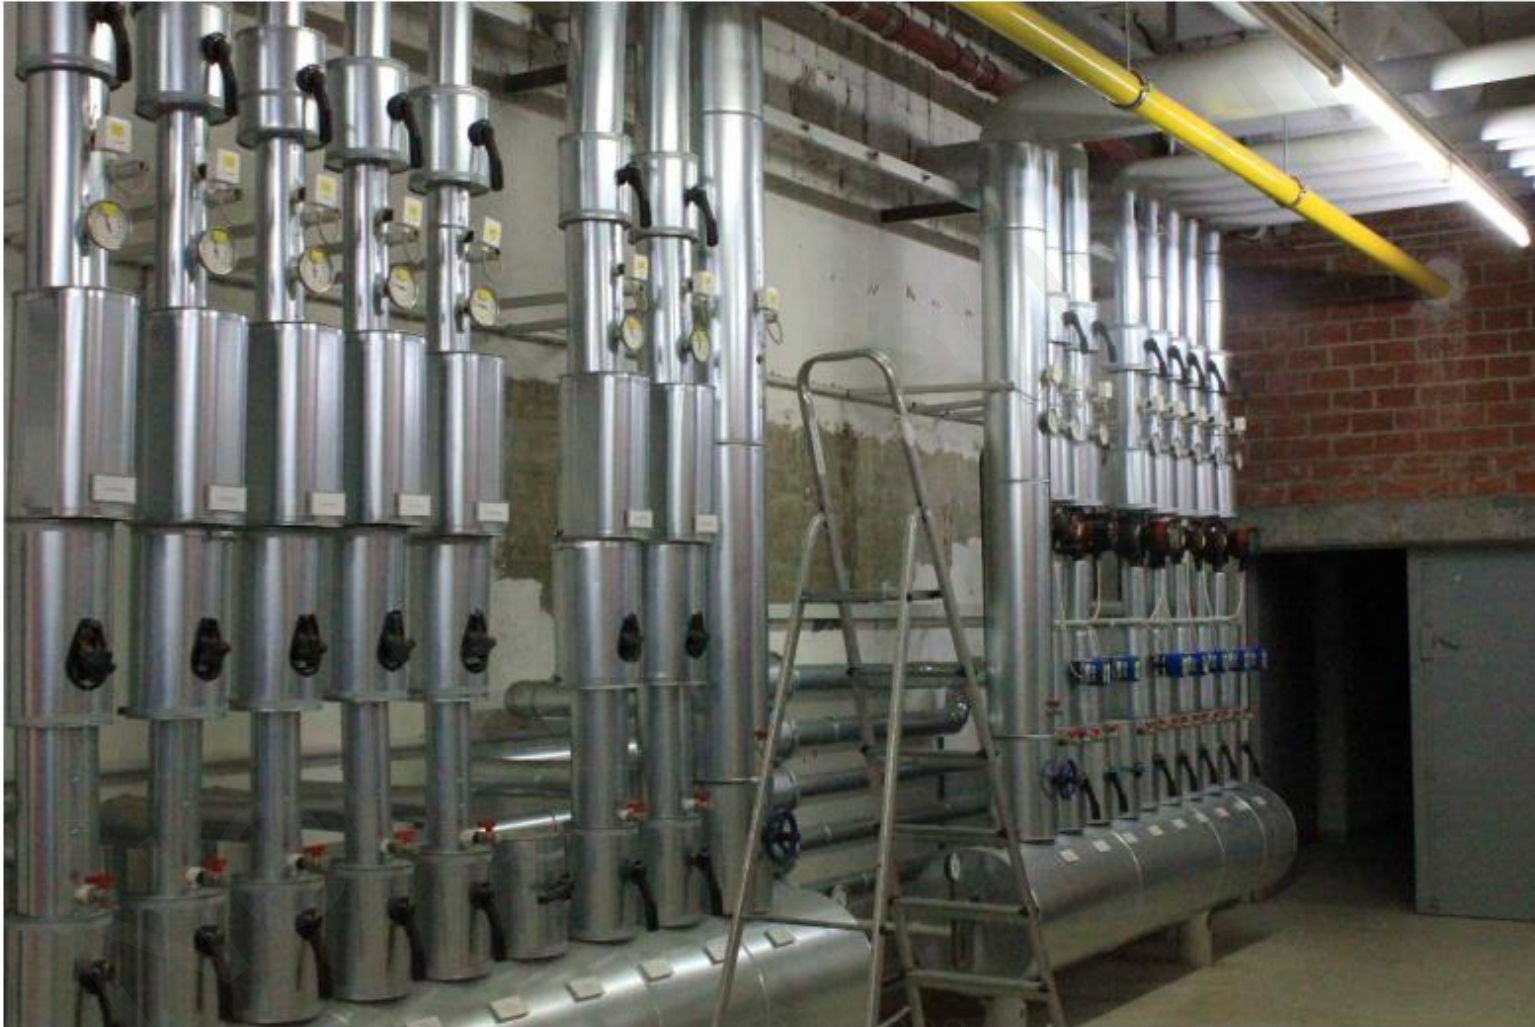
Der Heizungsverteiler macht einen sehr guten Eindruck.

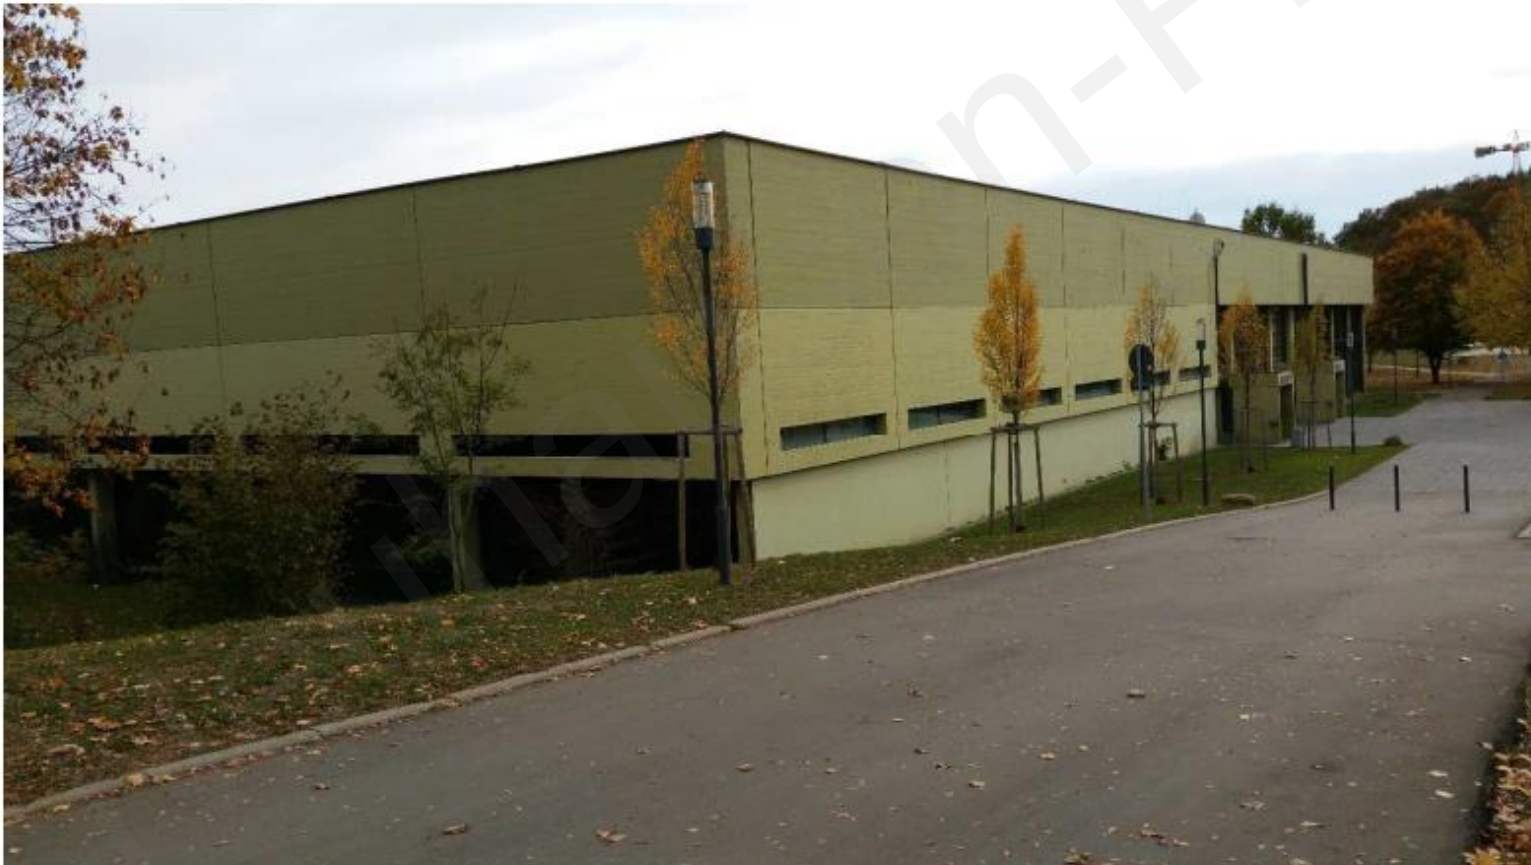
Das Gesamtobjekt ist dem Alter entsprechend im Baustil der siebziger Jahre gebaut. Die Außenwände sind durch geschlossene Sichtbetonwandscheiben und verglaste Flächen strukturiert.

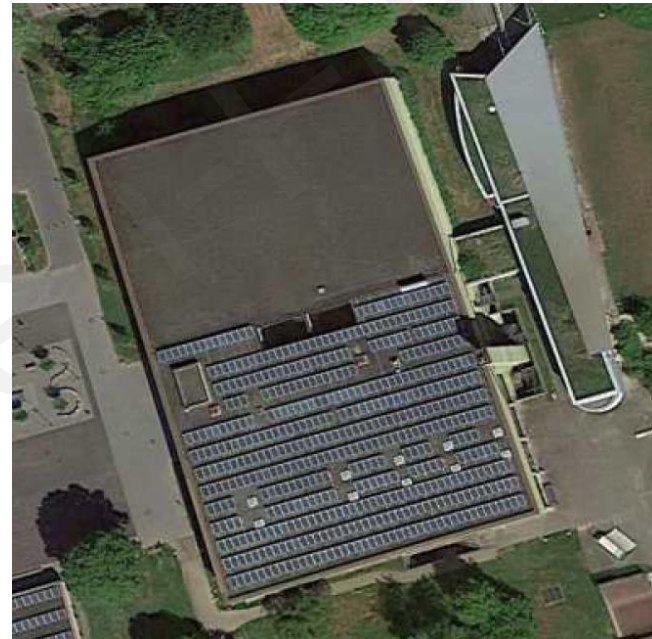
Die Betonoberflächen sind größtenteils in Ordnung, weisen jedoch an einigen Stellen kleinere bis mittelgroße Abplatzungen auf.

Das Dach der Festhalle wurde vor ca. 6 Jahren komplett saniert und mit einer Photovoltaikanlage belegt. Das Dach der Sporthalle ist alt und es kommt lt. Auskunft des Hausmeisters regelmäßig zu Wassereintritten an unterschiedlichen Stellen.
