Gemeinderatssitzung am 16.07.2019

## Vorstellung Sanierungsgutachten Egelseehallen und Machbarkeitsstudie Erweiterung Egelseehallen

Dipl. Ing. Architekt  
Jochen Wilfert

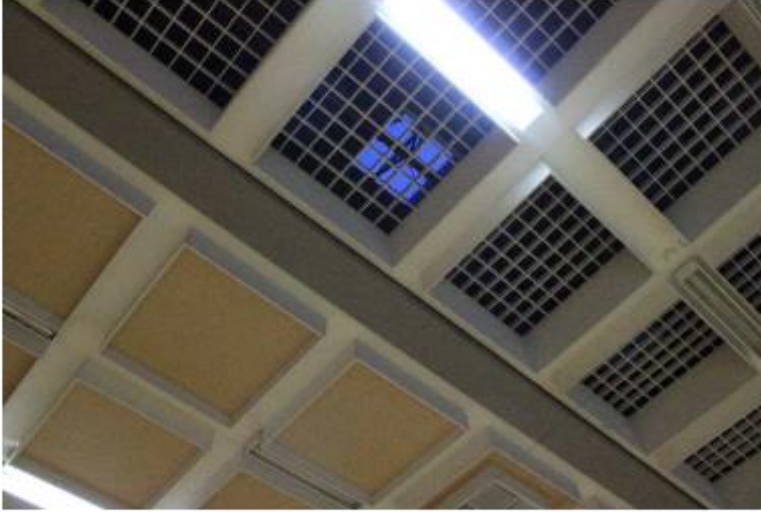
Rauch- und Wärmeabzug im Hallendach

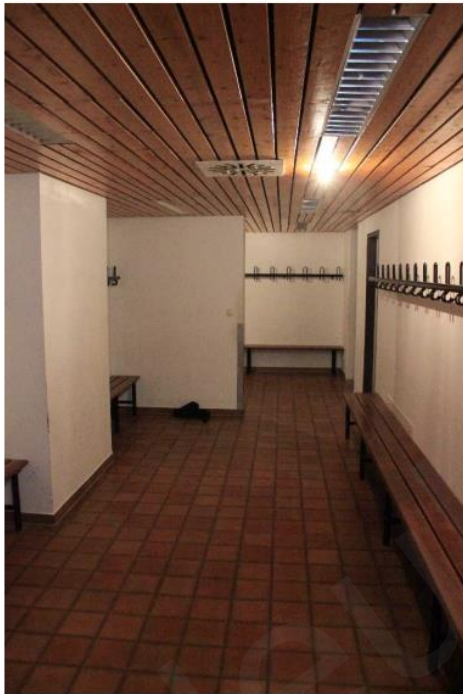
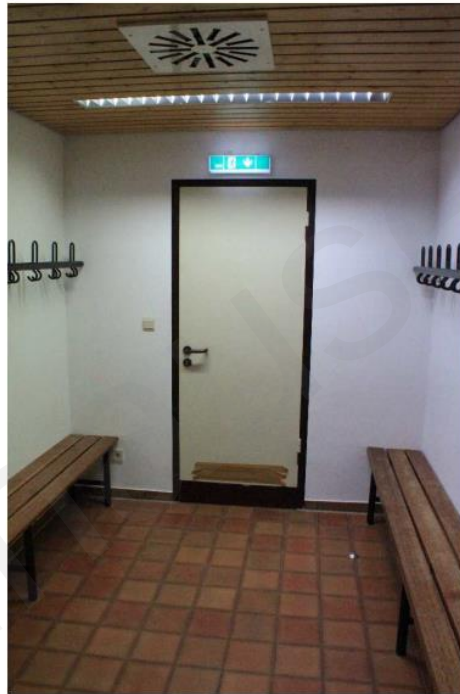
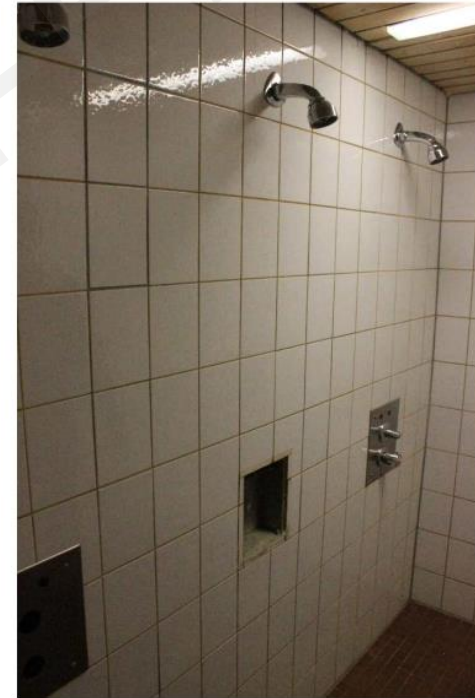
Die Umkleiden und Duschen im Bereich der Bühne sind in einem ähnlichen Zustand wie die Umkleiden der Sporthalle. Die sanitären Anlagen sind veraltet und teilweise defekt. Die Duschen werden offensichtlich nicht mehr oder nur sehr selten genutzt.

Auch dieser Bereich sollte grundlegend saniert werden. Es ist allerdings zu prüfen und mit den Nutzern abzustimmen, ob die Duschen tatsächlich benötigt werden.

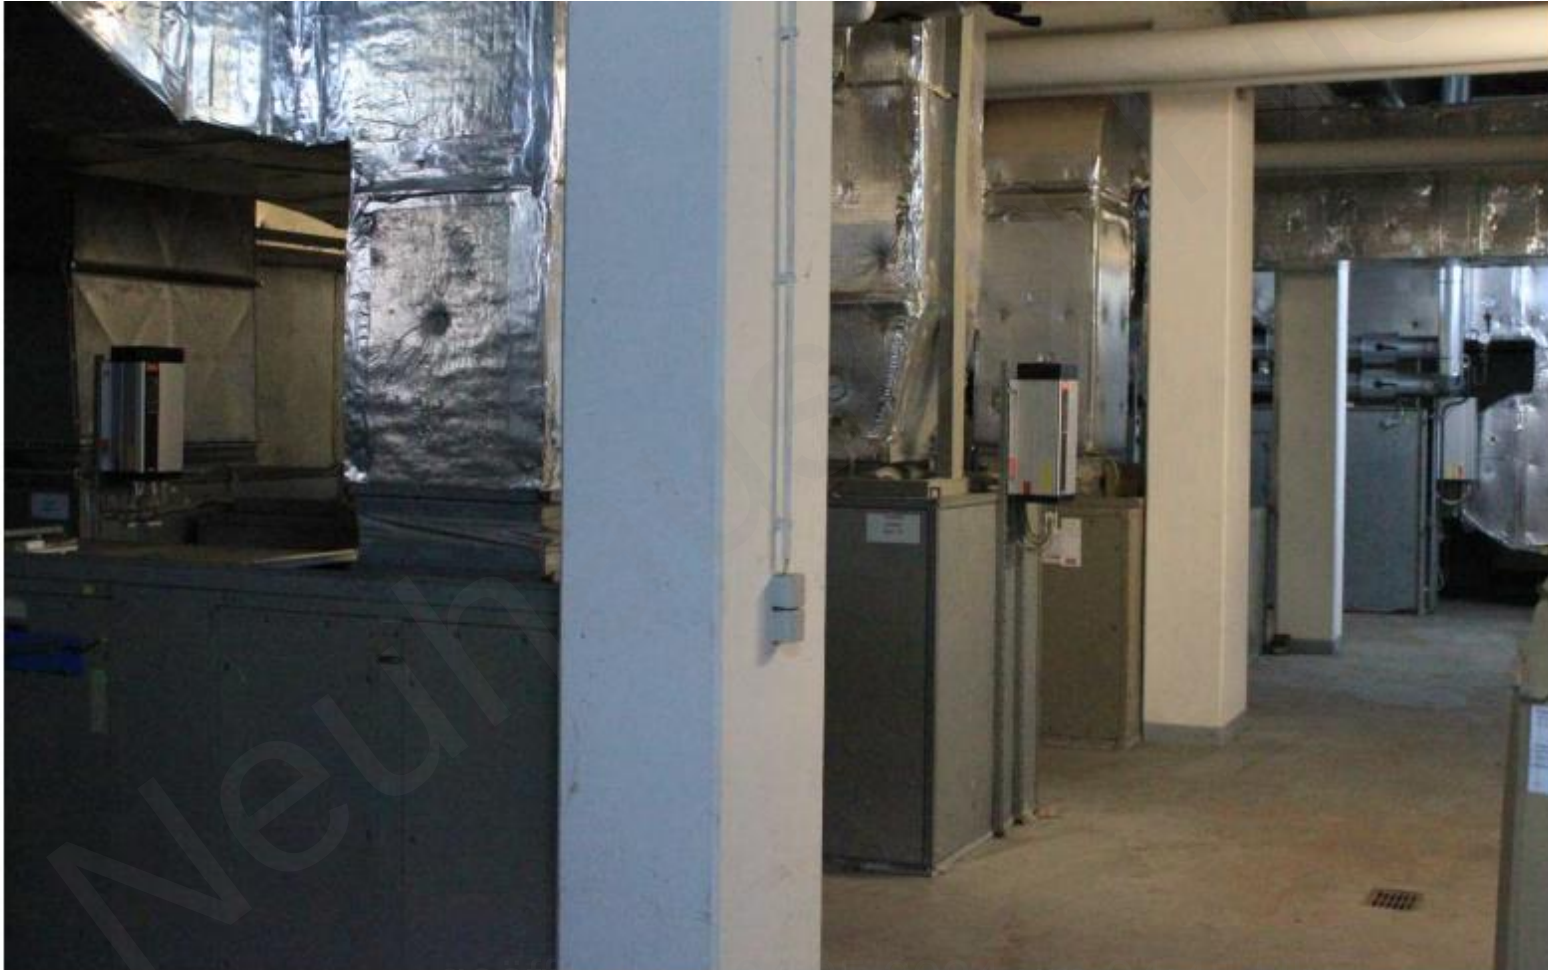
Im Technikbereich befinden sich die Lüftungsgeräte für die Umkleiden und Duschen sowie den Küchenbereich. Die Anlagen haben keine Wärmerückgewinnung und sind reine Zuluftanlagen. Die Abluft wird separat abgeführt. Die Lüftungsanlage der Festhalle hat eine Wärmerückgewinnung

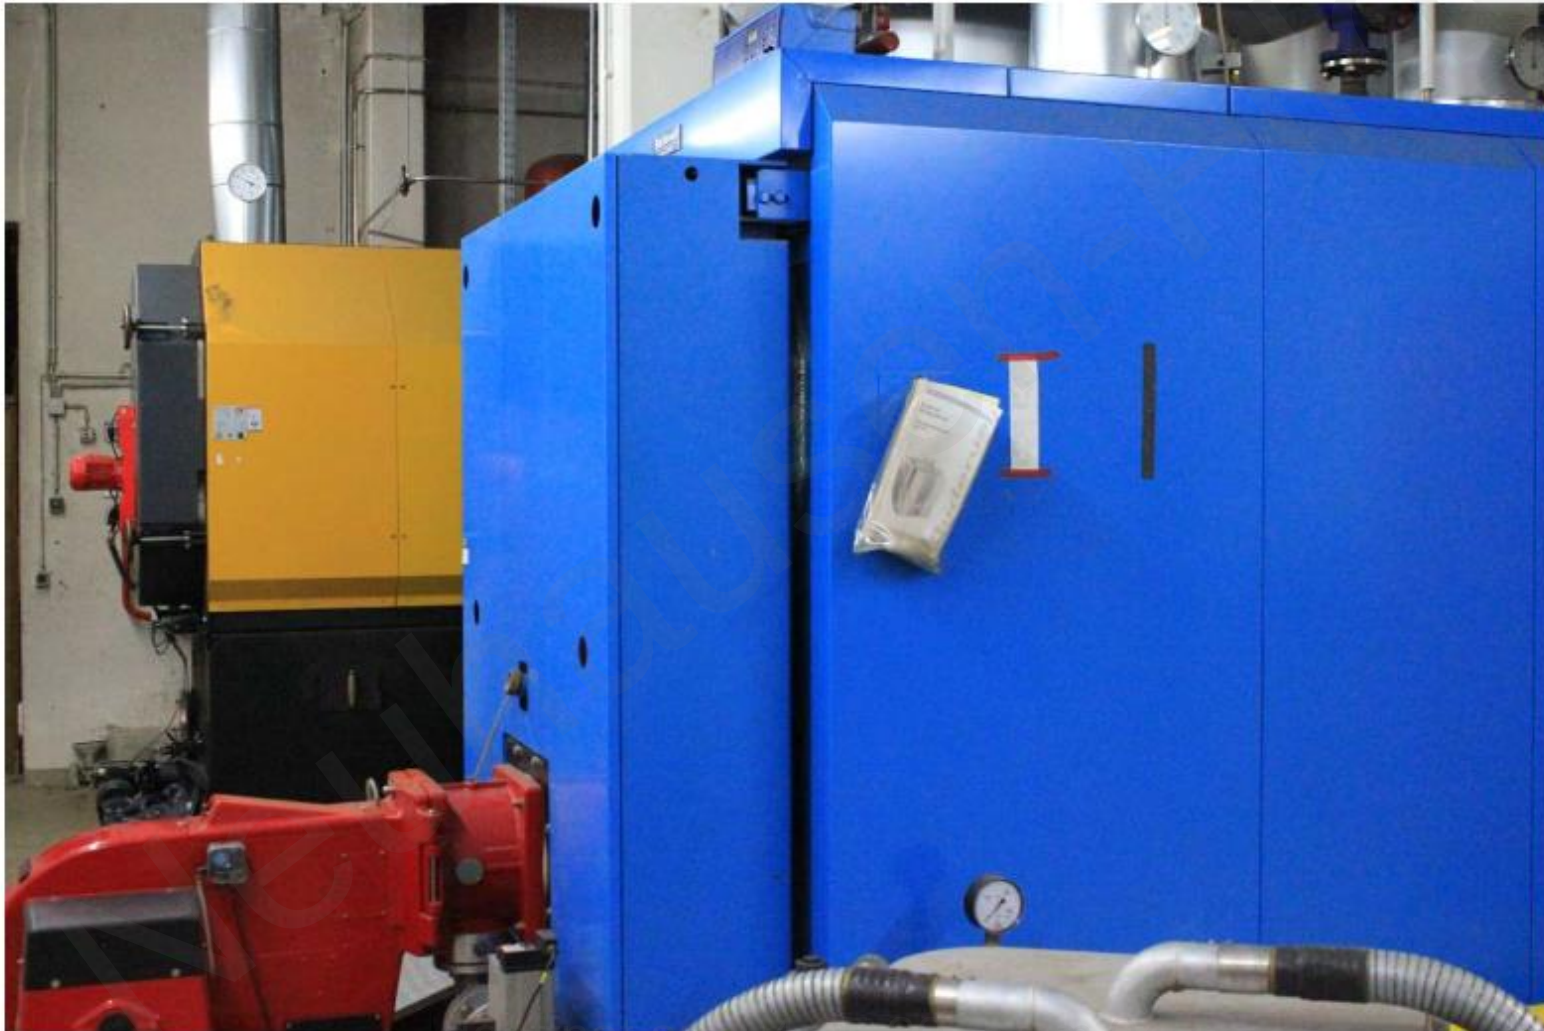
Die Heizungsanlage besteht aus einer Holzpellettheizung und einer Gasheizung.

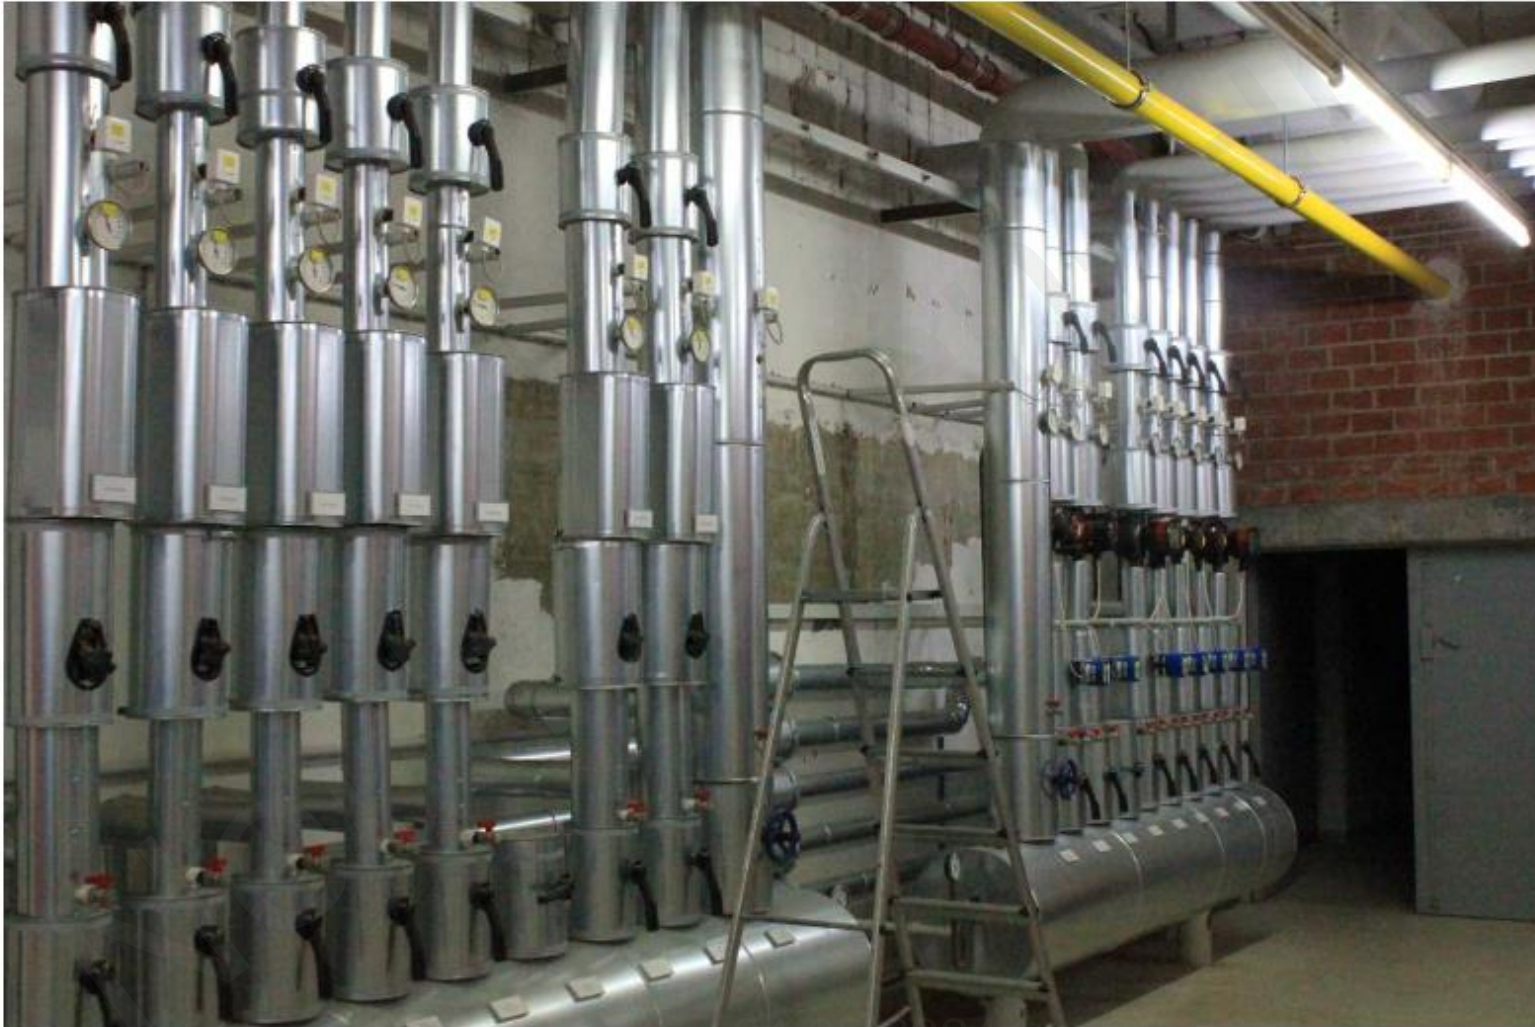
Der Heizungsverteiler macht einen sehr guten Eindruck.

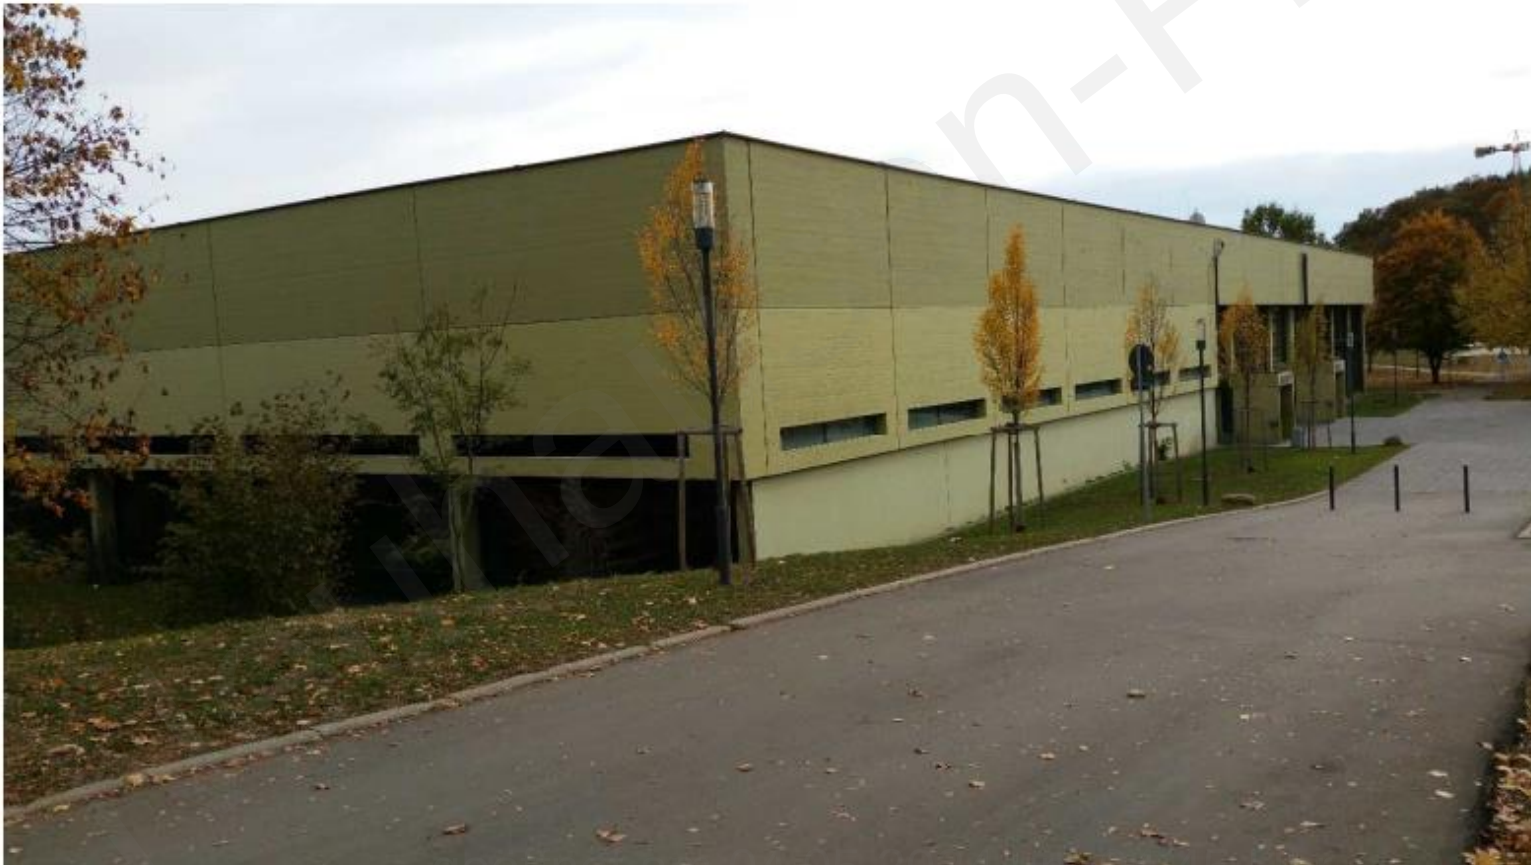
Das Gesamtobjekt ist dem Alter entsprechend im Baustil der siebziger Jahre gebaut. Die Außenwände sind durch geschlossene Sichtbetonwandscheiben und verglaste Flächen strukturiert.
