Gemeinderatssitzung am 16.07.2019

## Vorstellung Sanierungsgutachten Egelseehallen und Machbarkeitsstudie Erweiterung Egelseehallen

## 1 VORBEMERKUNGEN

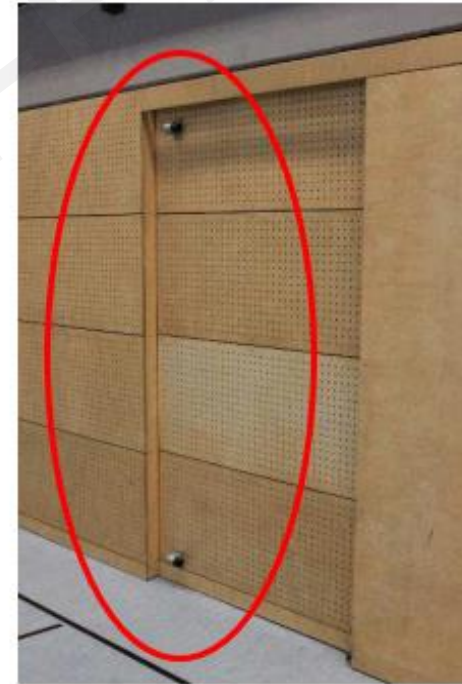
Die Hallenzugangstüren vom Flur vor den Umkleiden bestehen aus Schiebetüren. Die Unfallverhütungsvorschrift besagt, dass in der Halle keine Vor- und Rücksprünge vorhanden sein dürfen. Dies ist im vorliegenden Fall nicht gegeben. Wenn Sportler auf die freien Kanten oder die frei liegenden Türstopper auftreffen, kann es zu entsprechenden Verletzungen kommen.

Die offenen Kanten bei den Hallenzugängen müssen durch Abdeckpolster geschützt werden.

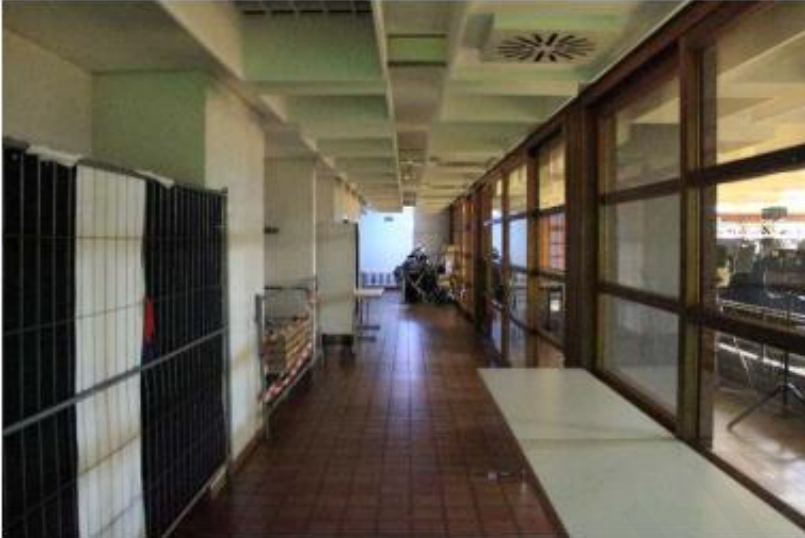
Der Flur ist als Rettungsweg brandlastfrei zu halten.

Der Flur ist zur Halle hin komplett verglast. Aufdrucke auf den Glasscheiben weisen auf die ausreichenden Brandschutzeigenschaften hin. Die Schiebetüren sollten aus Brandschutzgründen stets geschlossen sein, damit die Rettungswegeigenschaft des Flures erhalten bleibt.

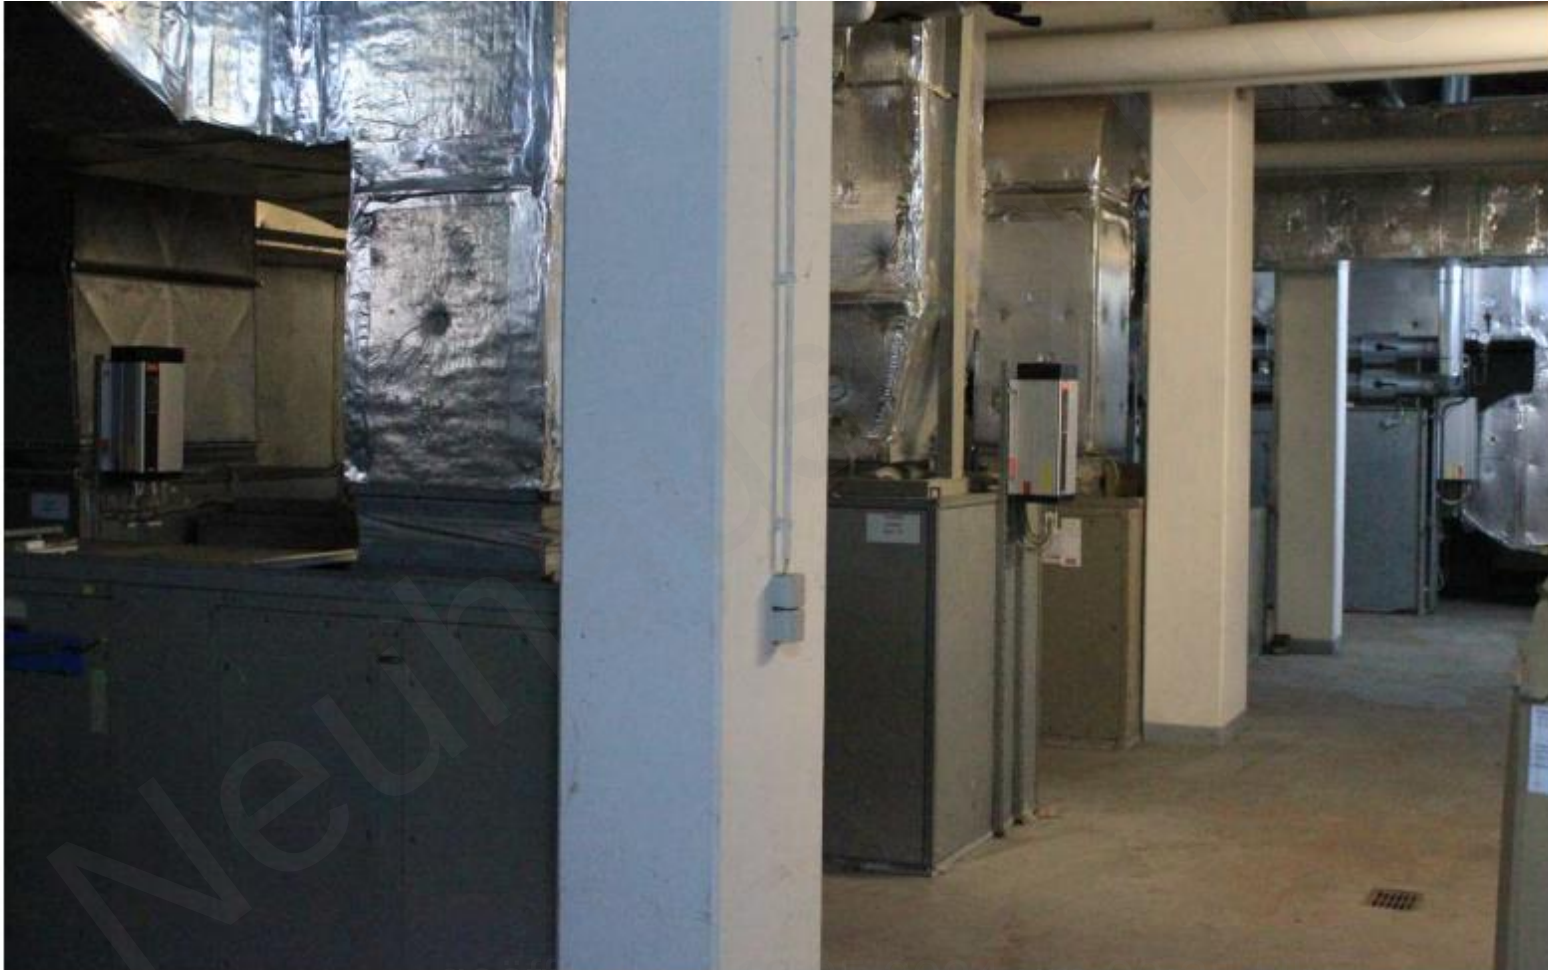
Im Technikbereich befinden sich die Lüftungsgeräte für die Umkleiden und Duschen sowie den Küchenbereich. Die Anlagen haben keine Wärmerückgewinnung und sind reine Zuluftanlagen. Die Abluft wird separat abgeführt. Die Lüftungsanlage der Festhalle hat eine Wärmerückgewinnung

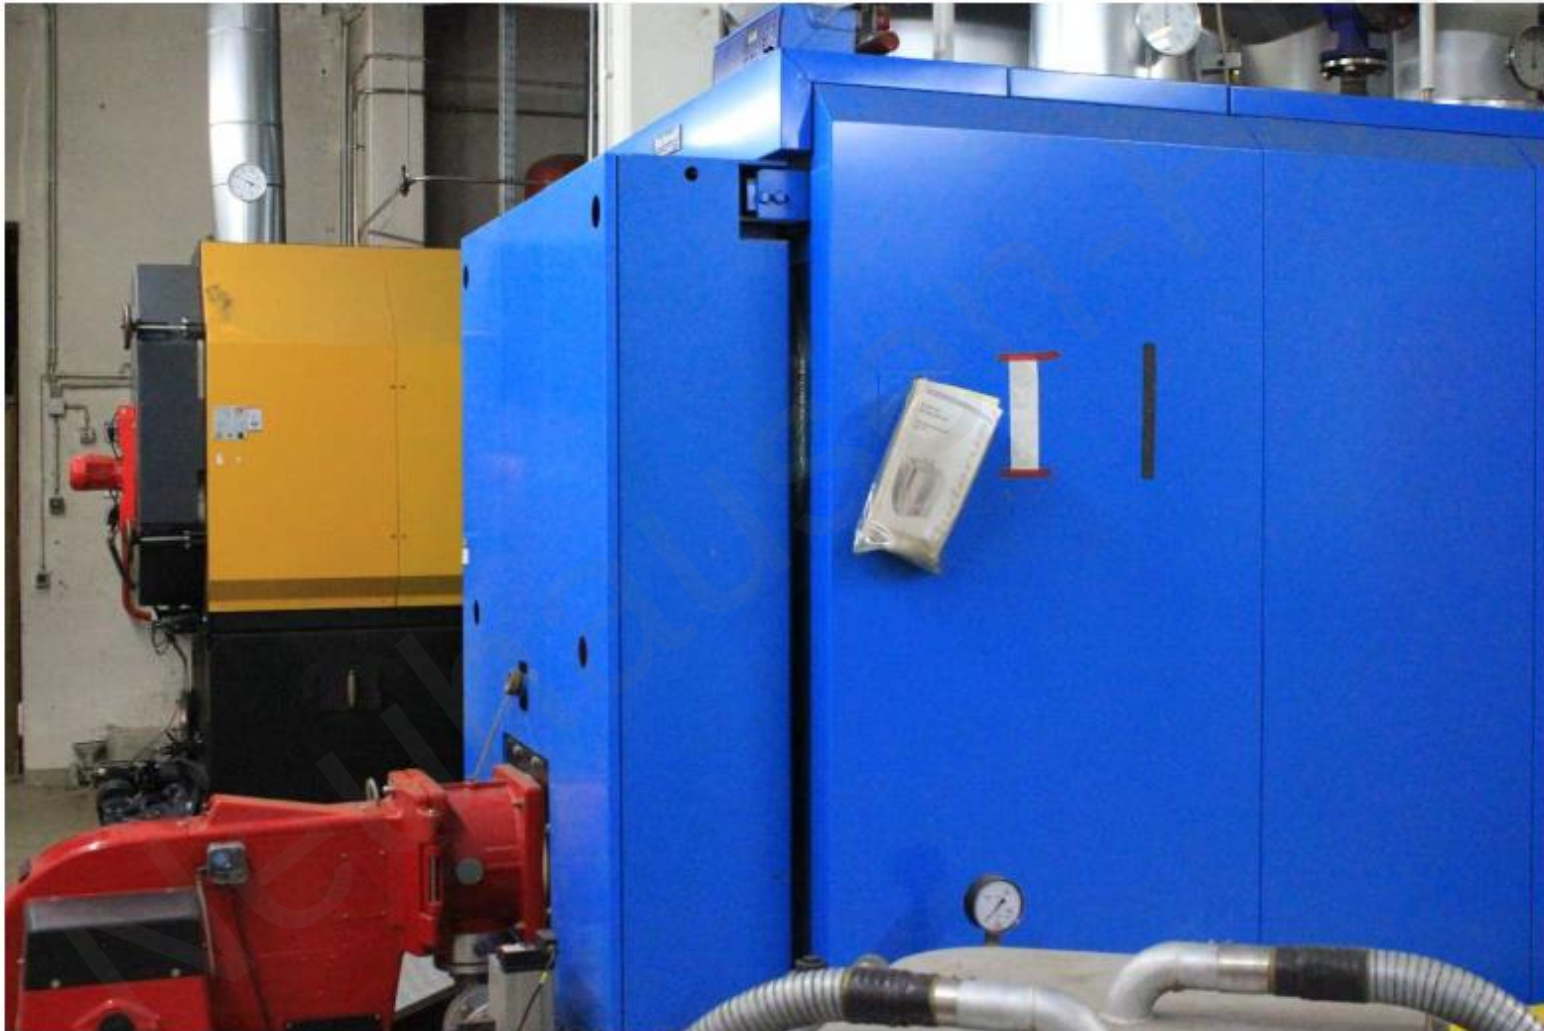
Die Heizungsanlage besteht aus einer Holzpellettheizung und einer Gasheizung.

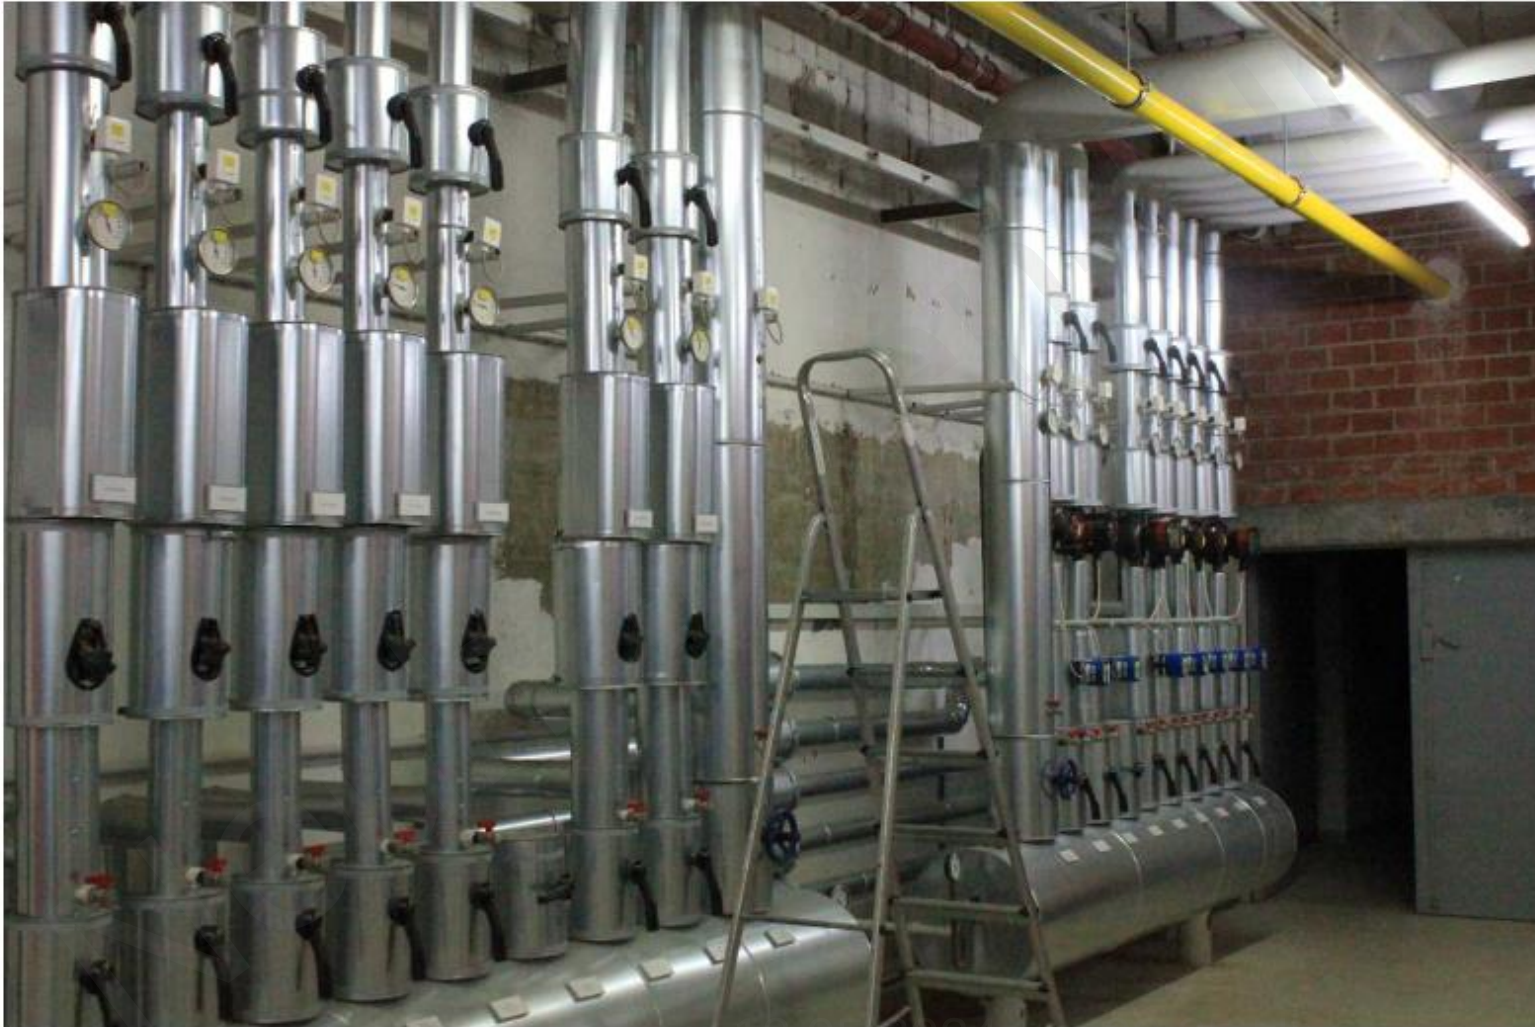
Der Heizungsverteiler macht einen sehr guten Eindruck.

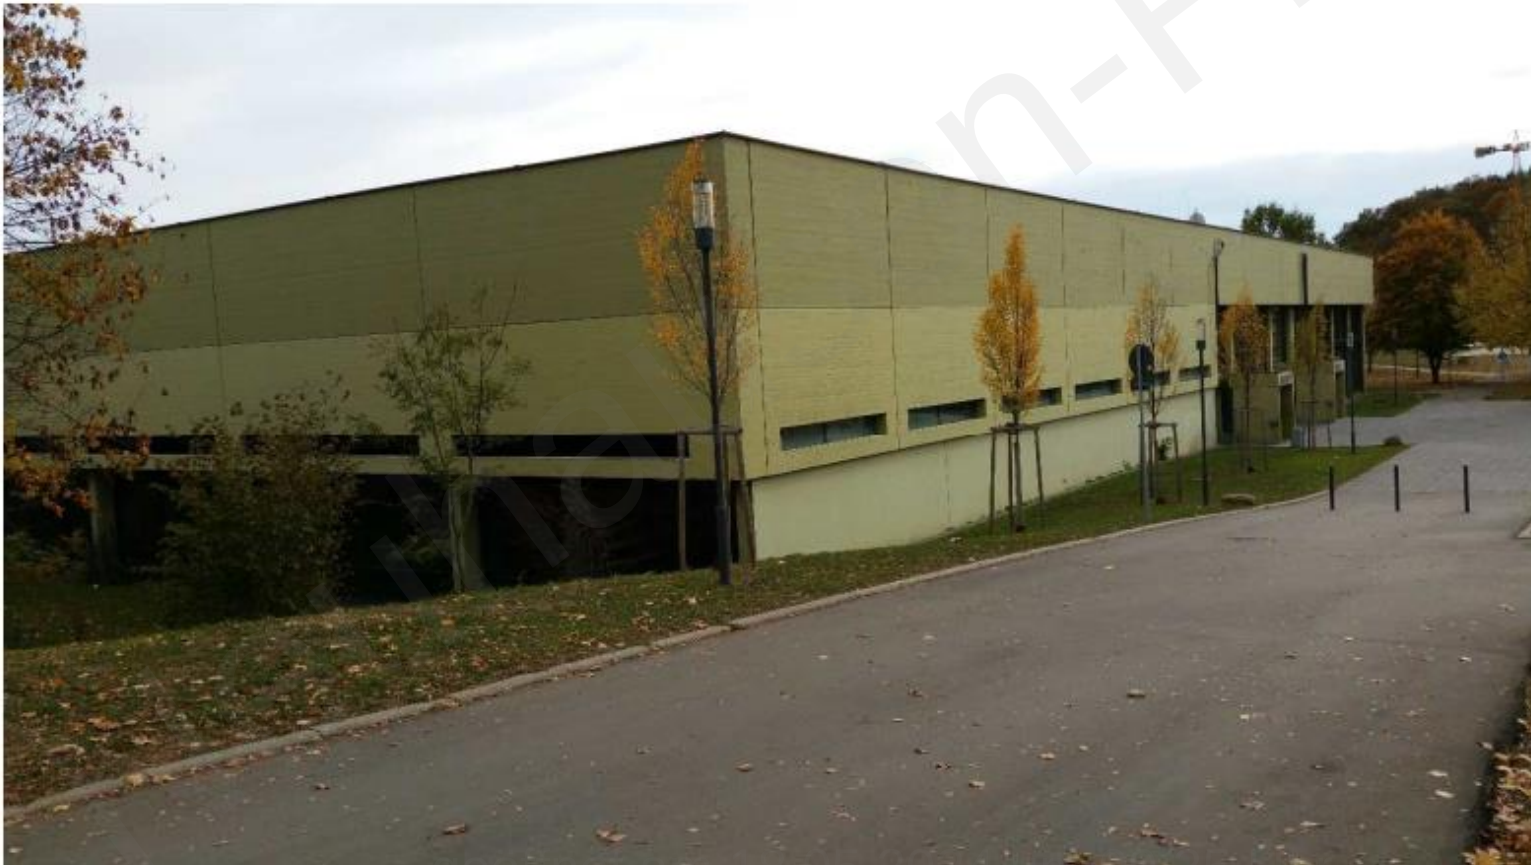
Das Gesamtobjekt ist dem Alter entsprechend im Baustil der siebziger Jahre gebaut. Die Außenwände sind durch geschlossene Sichtbetonwandscheiben und verglaste Flächen strukturiert.
