Gemeinderatssitzung am 16.07.2019

## Vorstellung Sanierungsgutachten Egelseehallen und Machbarkeitsstudie Erweiterung Egelseehallen

Anlage 1 zu TOP 6 Erweiterung Egelseehalle: Machbarkeitsstudie

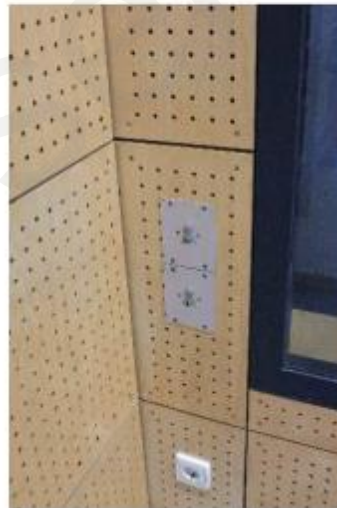
Die Steuerung der Trennvorhänge erfolgt von einer Lehrerumkleide aus durch Druckschalter „auf“ und „zu“. Im östlichen Hallenteil befinden sich für beide Trennvorhänge zusätzlich zwei Schlüsselschalter mit Totmannsteuerung. Hierbei muss während des Bewegungsvorgangs des Trennvorhangs der Schlüssel festgehalten werden. Sobald der Schlüsselschalter losgelassen wird, bleiben die Trennvorhänge stehen. Die Vorschrift besagt, dass Trennvorhänge beim Öffnen und Schließen permanent beobachtet werden müssen und mittels Totmannschaltung bedient werden müssen. Dies ist im vorliegenden Fall nicht überall gegeben.

Die Steuerung der Trennvorhänge im Lehrerumkleideraum muss stillgelegt werden. Die Steuerung des westlichen Trennvorhangs muss so verlegt werden, dass der Trennvorhang von der Stelle des Schlüsselschalters einsehbar ist.

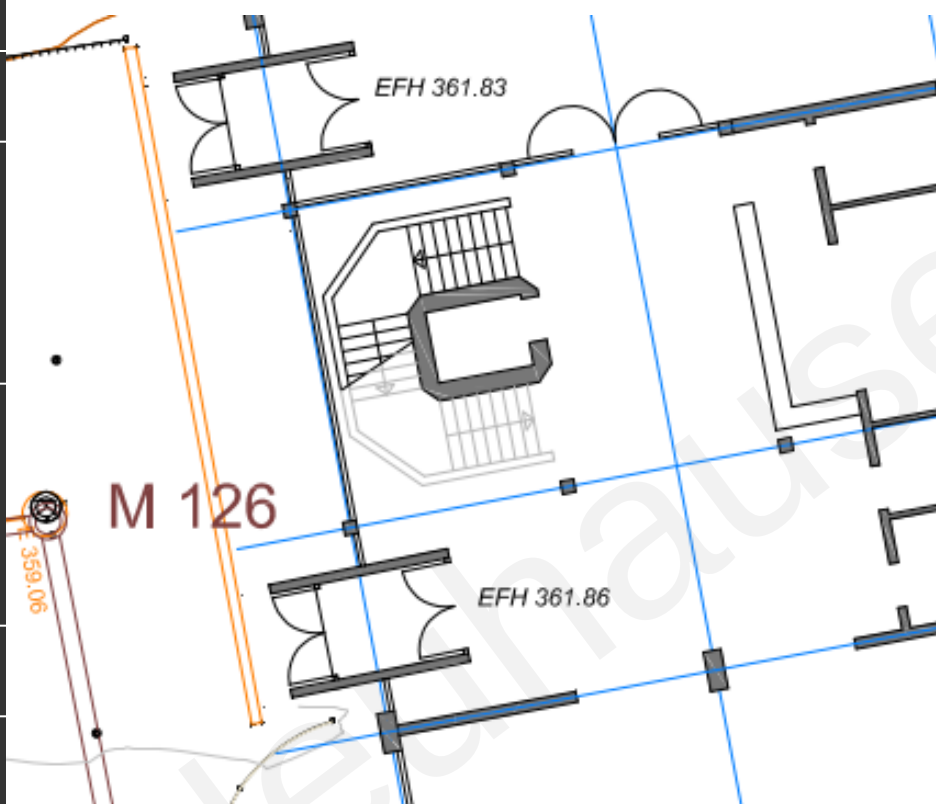
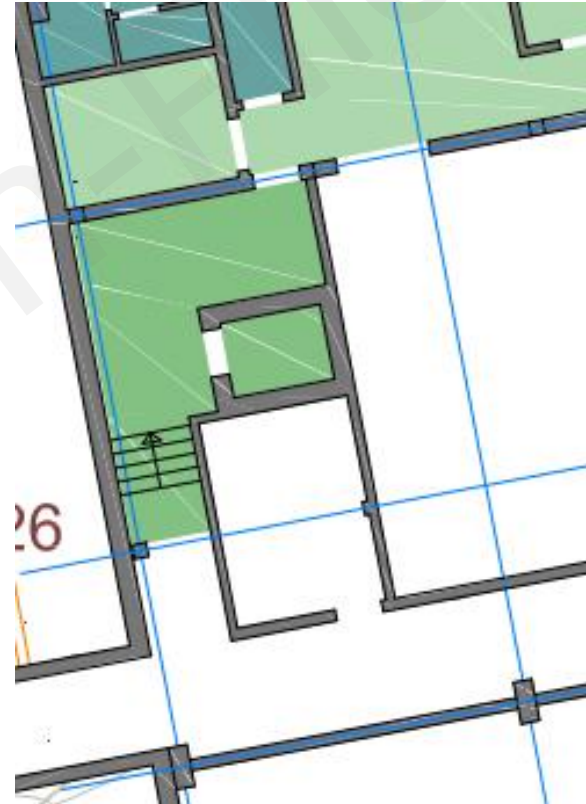
Es existiert ein Aufzugsschacht ohne die entsprechende Aufzugskabine, so dass eine barrierefreie Erschließung der einzelnen Geschosse nicht wie ursprünglich angedacht und lt. Landesbauordnung vorgeschrieben vorhanden ist.

Nachdem sowohl die Sporthalle als auch die Schulungsräume im Obergeschoss der Festhalle nicht barrierefrei erreicht werden können, wird empfohlen, in den bestehenden Aufzugsschacht einen Aufzug einzubauen. Im Untergeschoss muss in diesem Zusammenhang der Zugang vom Aufzug zu den Umkleiden umgebaut werden.

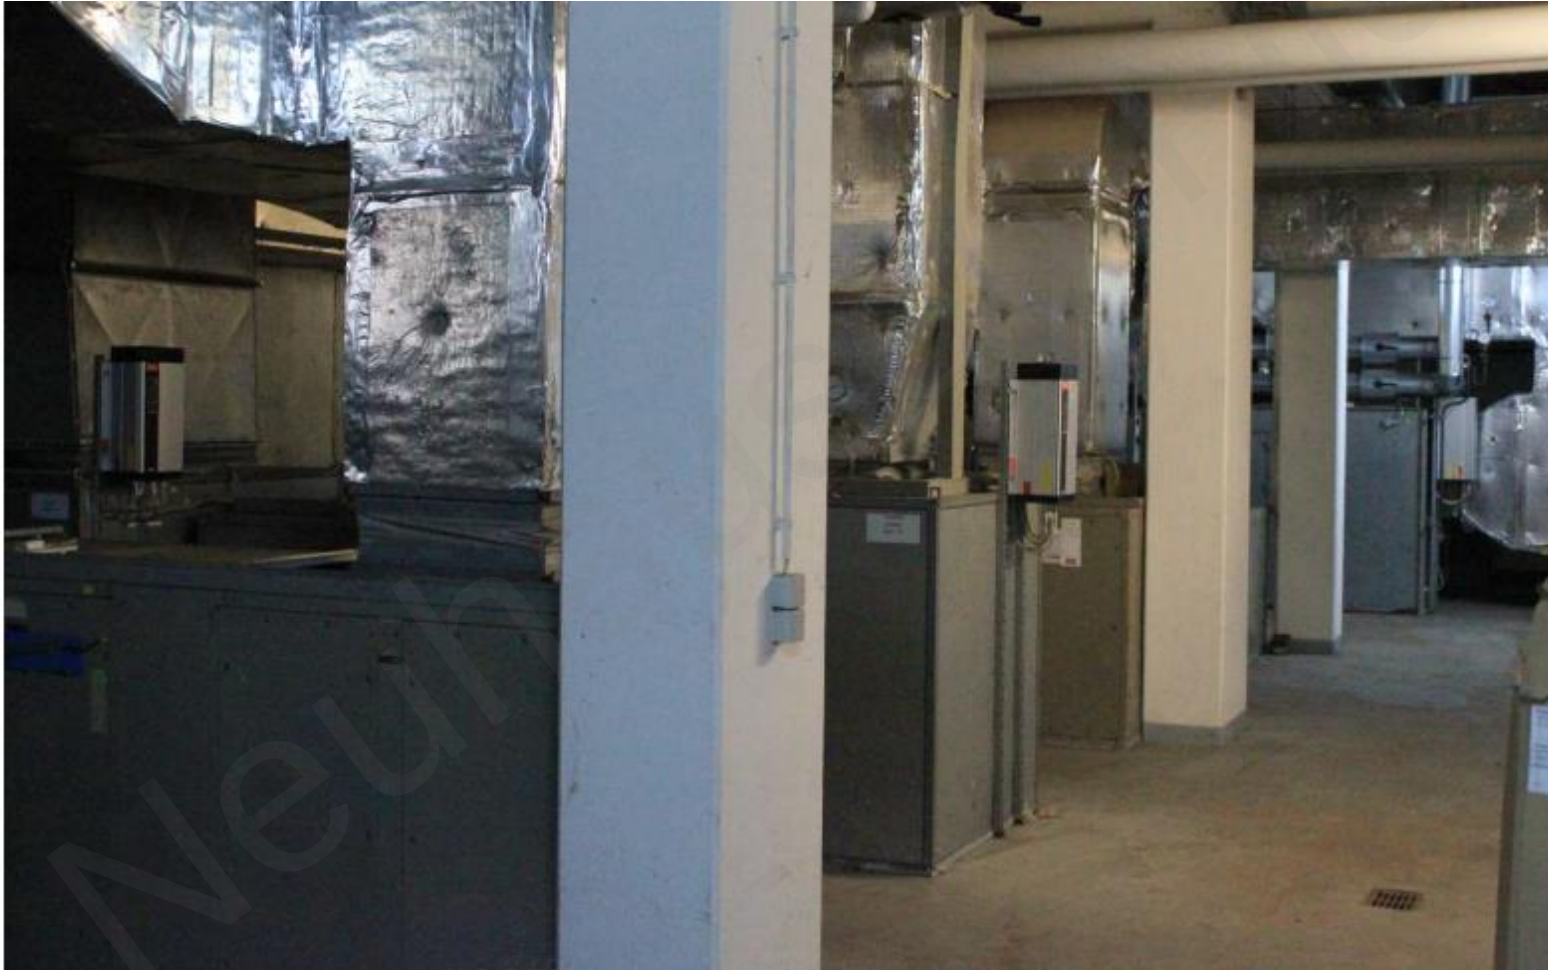
Im Technikbereich befinden sich die Lüftungsgeräte für die Umkleiden und Duschen sowie den Küchenbereich. Die Anlagen haben keine Wärmerückgewinnung und sind reine Zuluftanlagen. Die Abluft wird separat abgeführt. Die Lüftungsanlage der Festhalle hat eine Wärmerückgewinnung

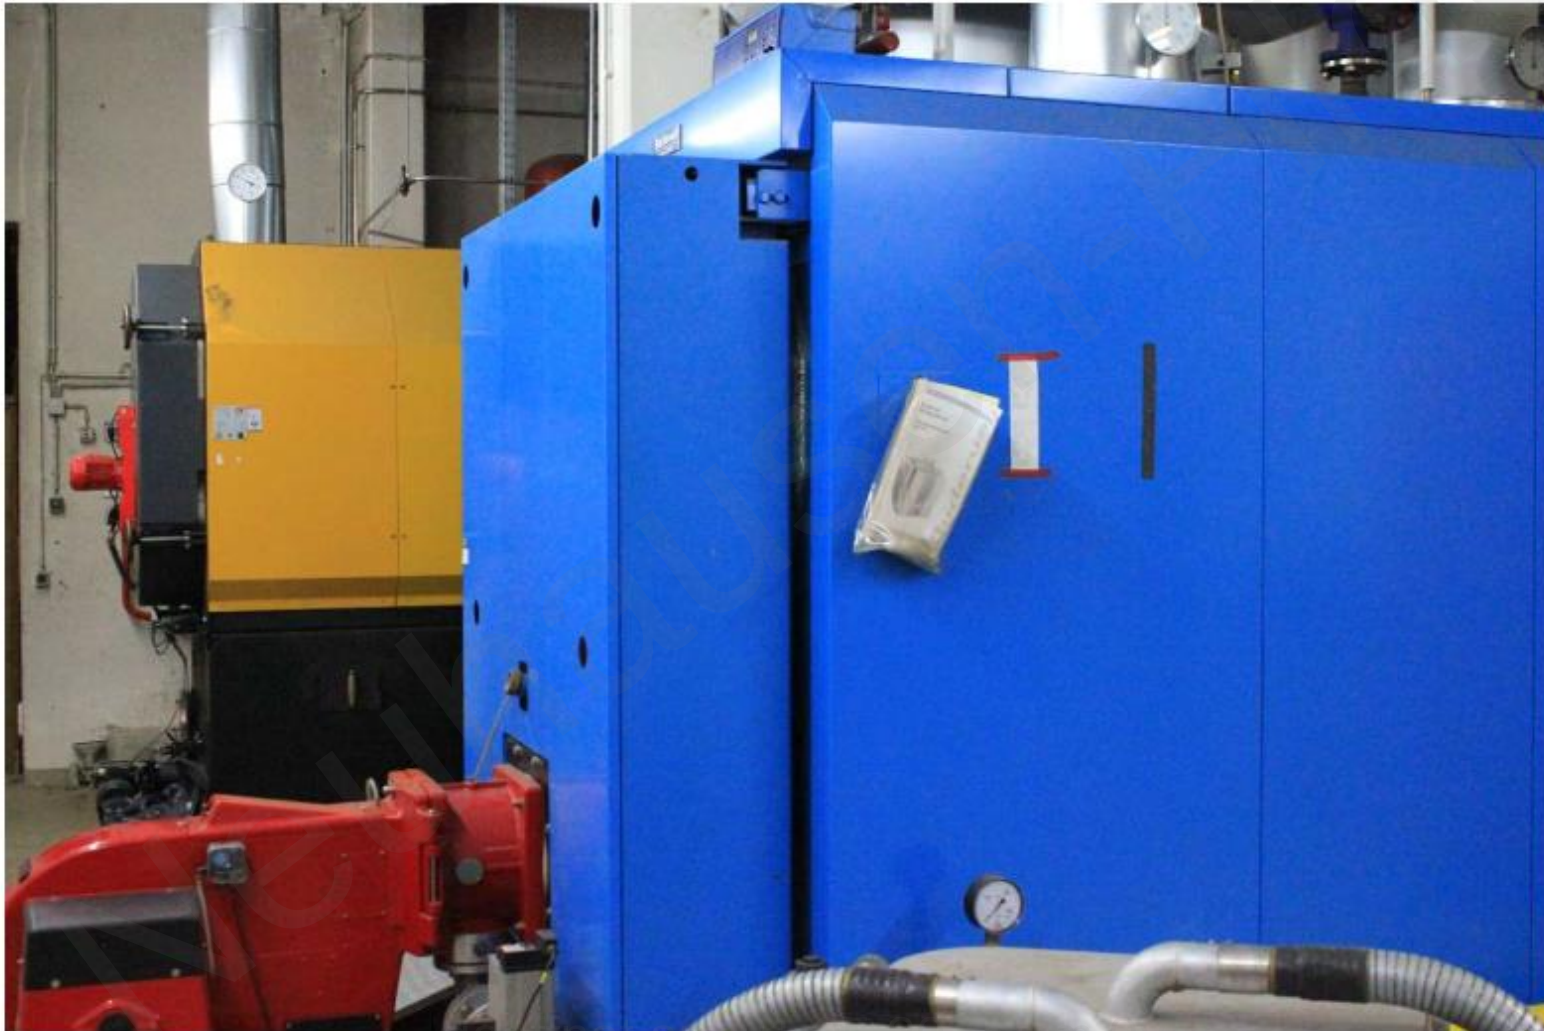
Die Heizungsanlage besteht aus einer Holzpellettheizung und einer Gasheizung.

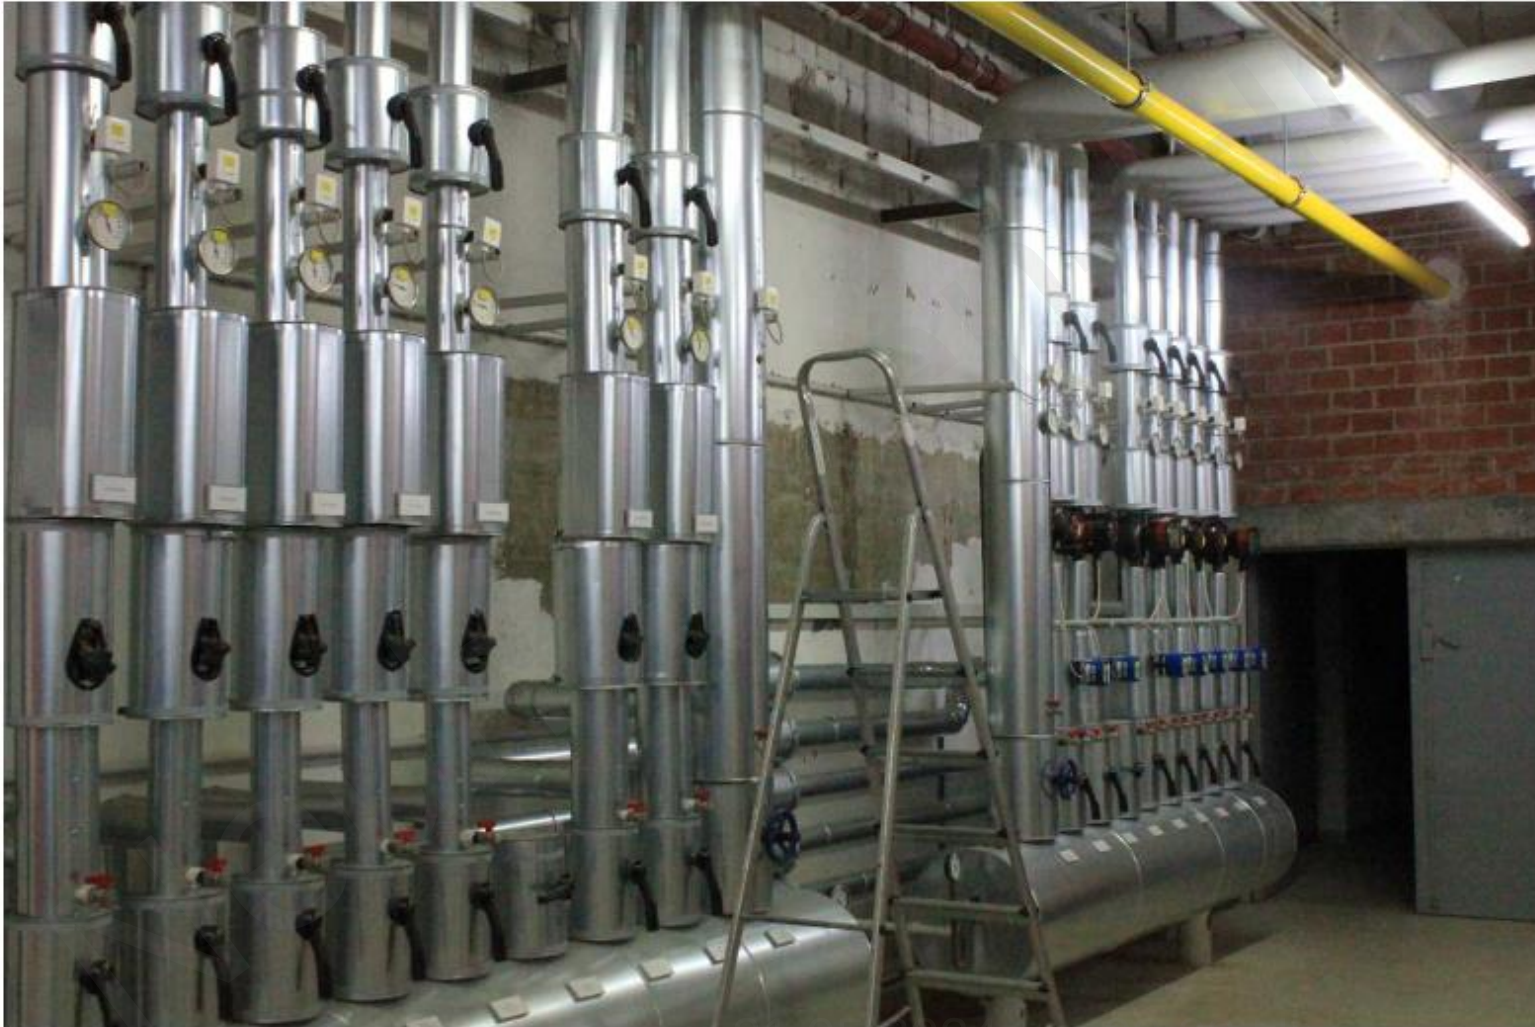
Der Heizungsverteiler macht einen sehr guten Eindruck.
