Gemeinderatssitzung am 16.07.2019

## Vorstellung Sanierungsgutachten Egelseehallen und Machbarkeitsstudie Erweiterung Egelseehallen

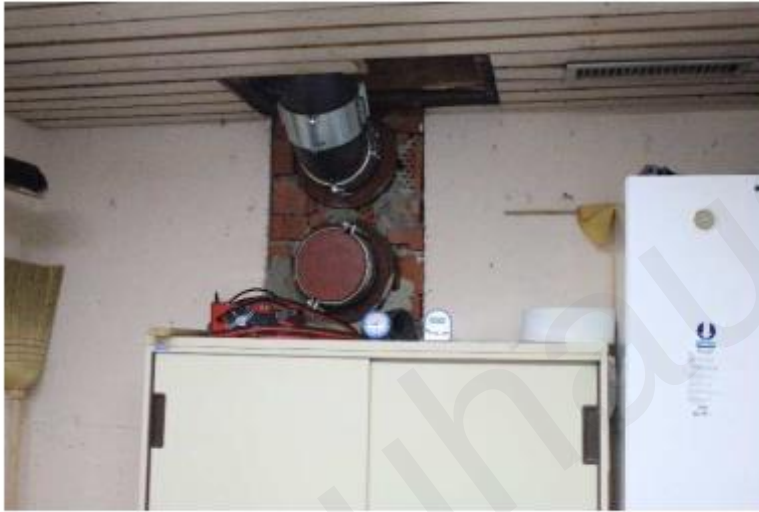
Grundsätzlich muss festgestellt werden, dass die Leitungen in den vergangenen Jahren immer wieder undicht waren und dies zu entsprechenden Schäden geführt hat. Die Schäden wurden stellenweise behoben. Es ist jedoch davon auszugehen, dass in den nicht reparierten Bereichen immer wieder neue Schäden auftreten.

teilweise reparierte Leitung

Es wird empfohlen, den Nebentrakt der Sporthalle auf Hallenebene grundlegend zu sanieren. Hierbei sollten die Räume auf den Rohbau zurückgebaut, die Installationen komplett ausgetauscht und die Räume neu ausgebaut werden.

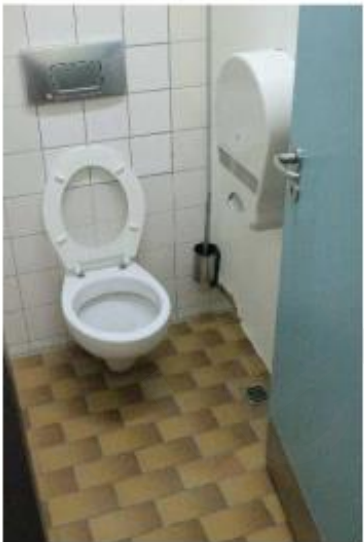
defekte WC-Trennwände im Duschbereich

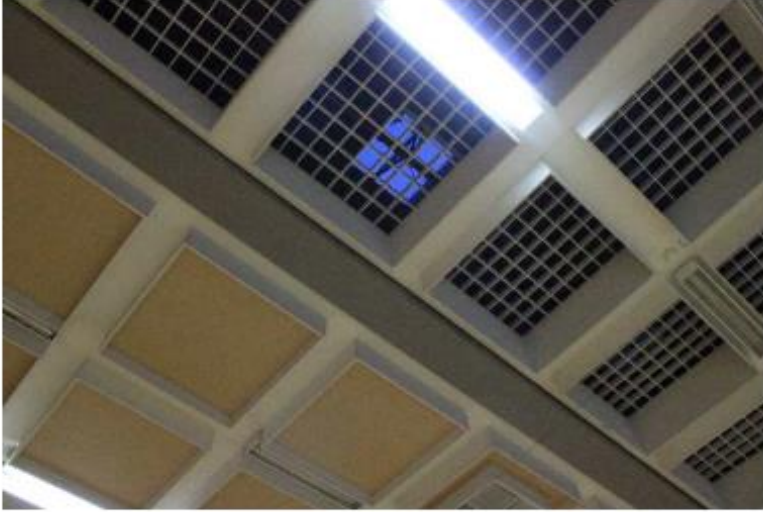
Rauch- und Wärmeabzug im Hallendach

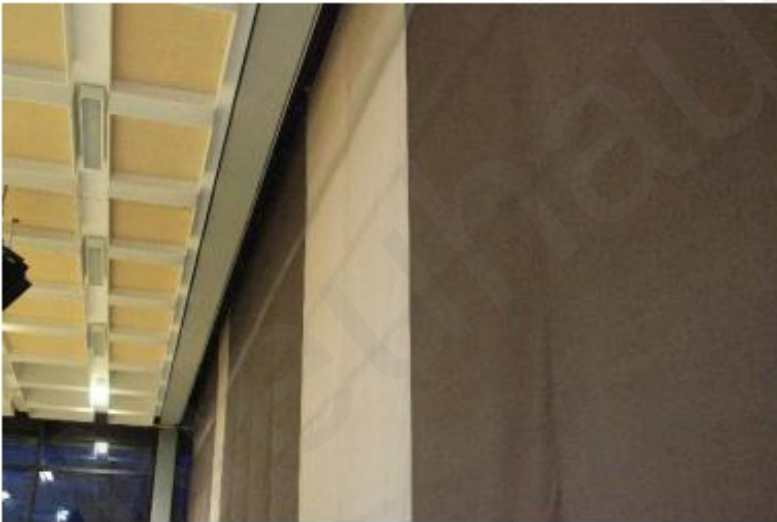
Der Trennvorhang hat keine B1-Klassifizierung

Der Trennvorhang im Festsaal sollte durch einen Trennvorhang mit B1-Klassifizierung ausgetauscht werden.

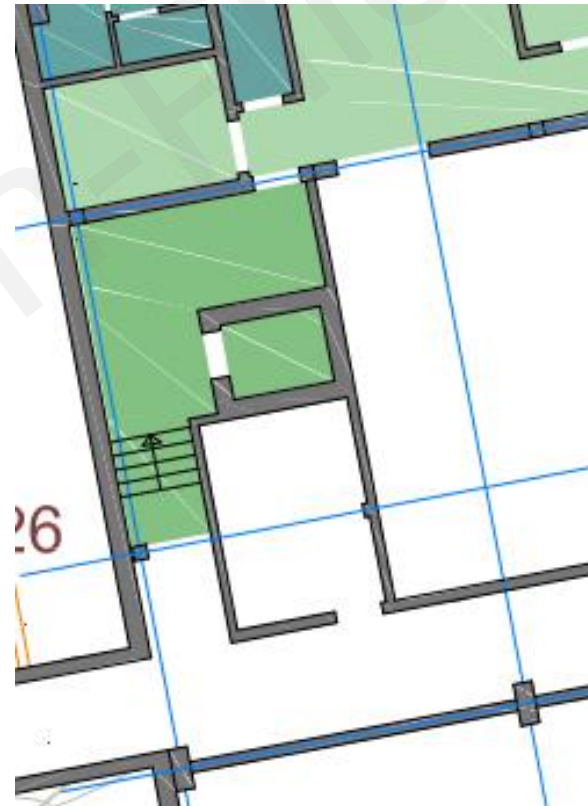
Es existiert ein Aufzugsschacht ohne die entsprechende Aufzugskabine, so dass eine barrierefreie Erschließung der einzelnen Geschosse nicht wie ursprünglich angedacht und lt. Landesbauordnung vorgeschrieben vorhanden ist.

Nachdem sowohl die Sporthalle als auch die Schulungsräume im Obergeschoss der Festhalle nicht barrierefrei erreicht werden können, wird empfohlen, in den bestehenden Aufzugsschacht einen Aufzug einzubauen. Im Untergeschoss muss in diesem Zusammenhang der Zugang vom Aufzug zu den Umkleiden umgebaut werden.

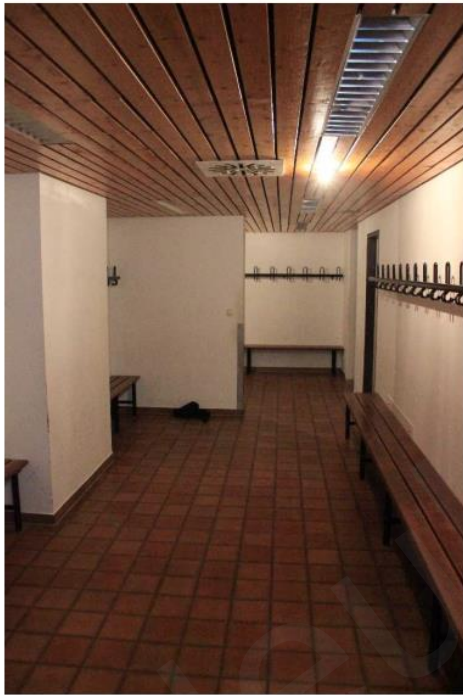
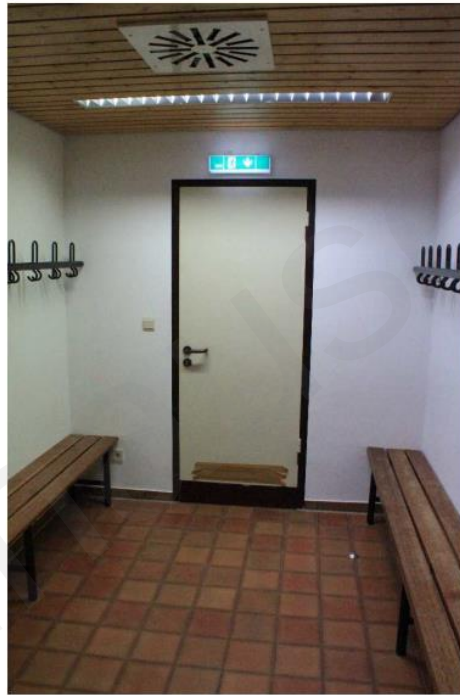
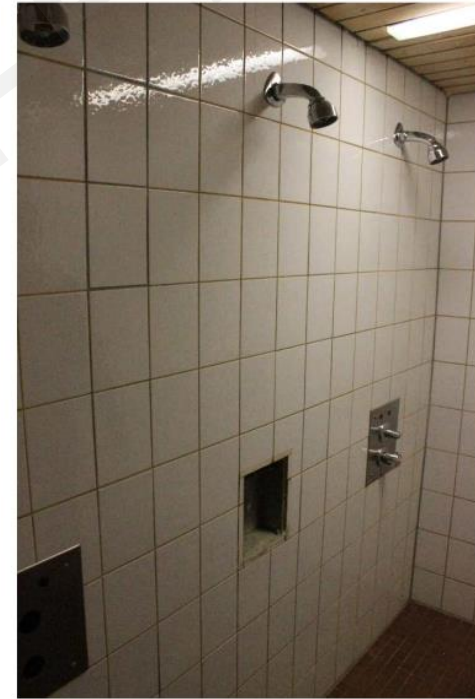
Die Umkleiden und Duschen im Bereich der Bühne sind in einem ähnlichen Zustand wie die Umkleiden der Sporthalle. Die sanitären Anlagen sind veraltet und teilweise defekt. Die Duschen werden offensichtlich nicht mehr oder nur sehr selten genutzt.

Auch dieser Bereich sollte grundlegend saniert werden. Es ist allerdings zu prüfen und mit den Nutzern abzustimmen, ob die Duschen tatsächlich benötigt werden.

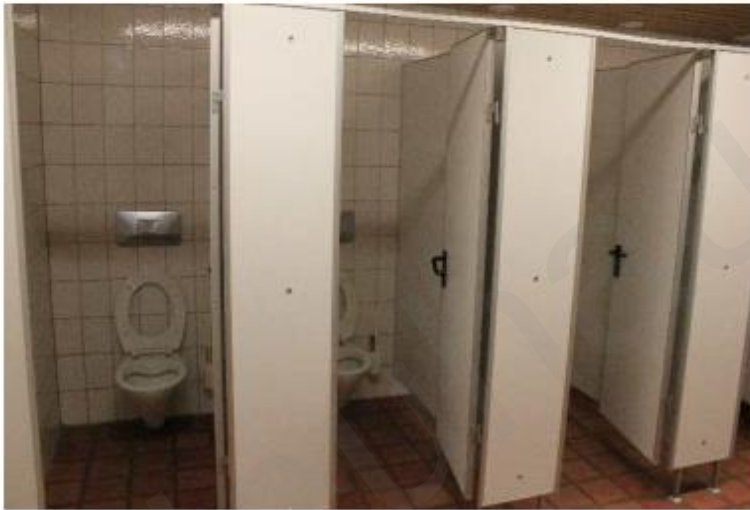
Die Anlagen sind in einem insgesamt guten Zustand und für die vorgesehene Nutzung angemessen und ausreichend. Die Rohinstallation kann ohne Zerstörung nicht beurteilt werden. Allerdings gab es hier keine Schäden wie in anderen Bereichen, so dass davon ausgegangen werden kann, dass die Leitungen derzeit in Ordnung sind.

WC und WC-Trennwände

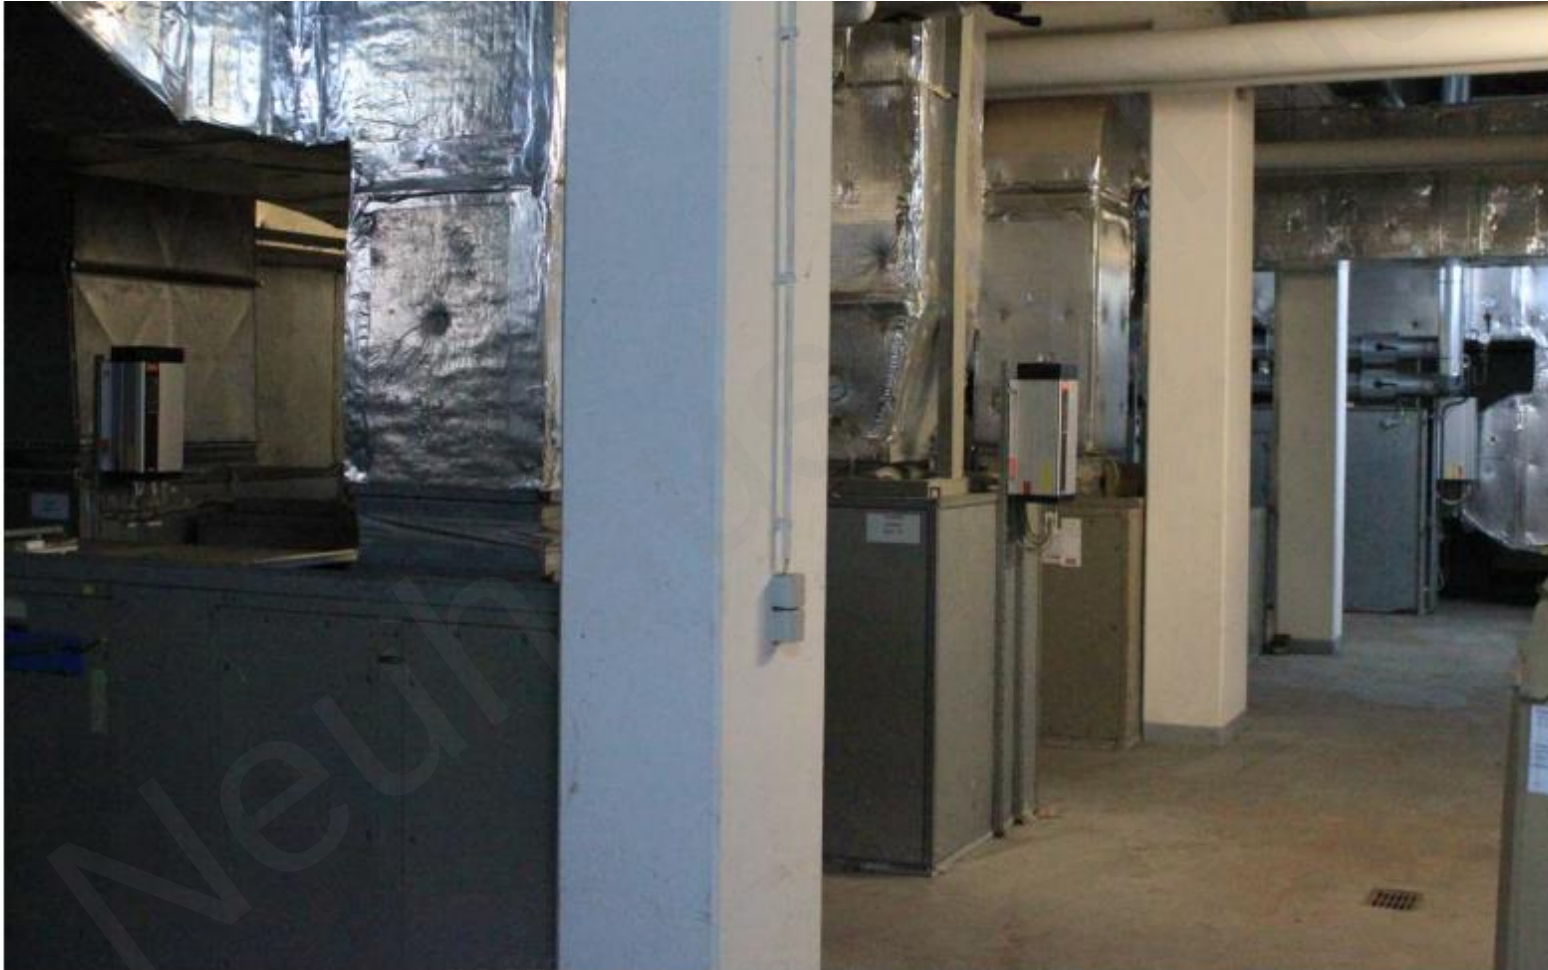
Im Technikbereich befinden sich die Lüftungsgeräte für die Umkleiden und Duschen sowie den Küchenbereich. Die Anlagen haben keine Wärmerückgewinnung und sind reine Zuluftanlagen. Die Abluft wird separat abgeführt. Die Lüftungsanlage der Festhalle hat eine Wärmerückgewinnung

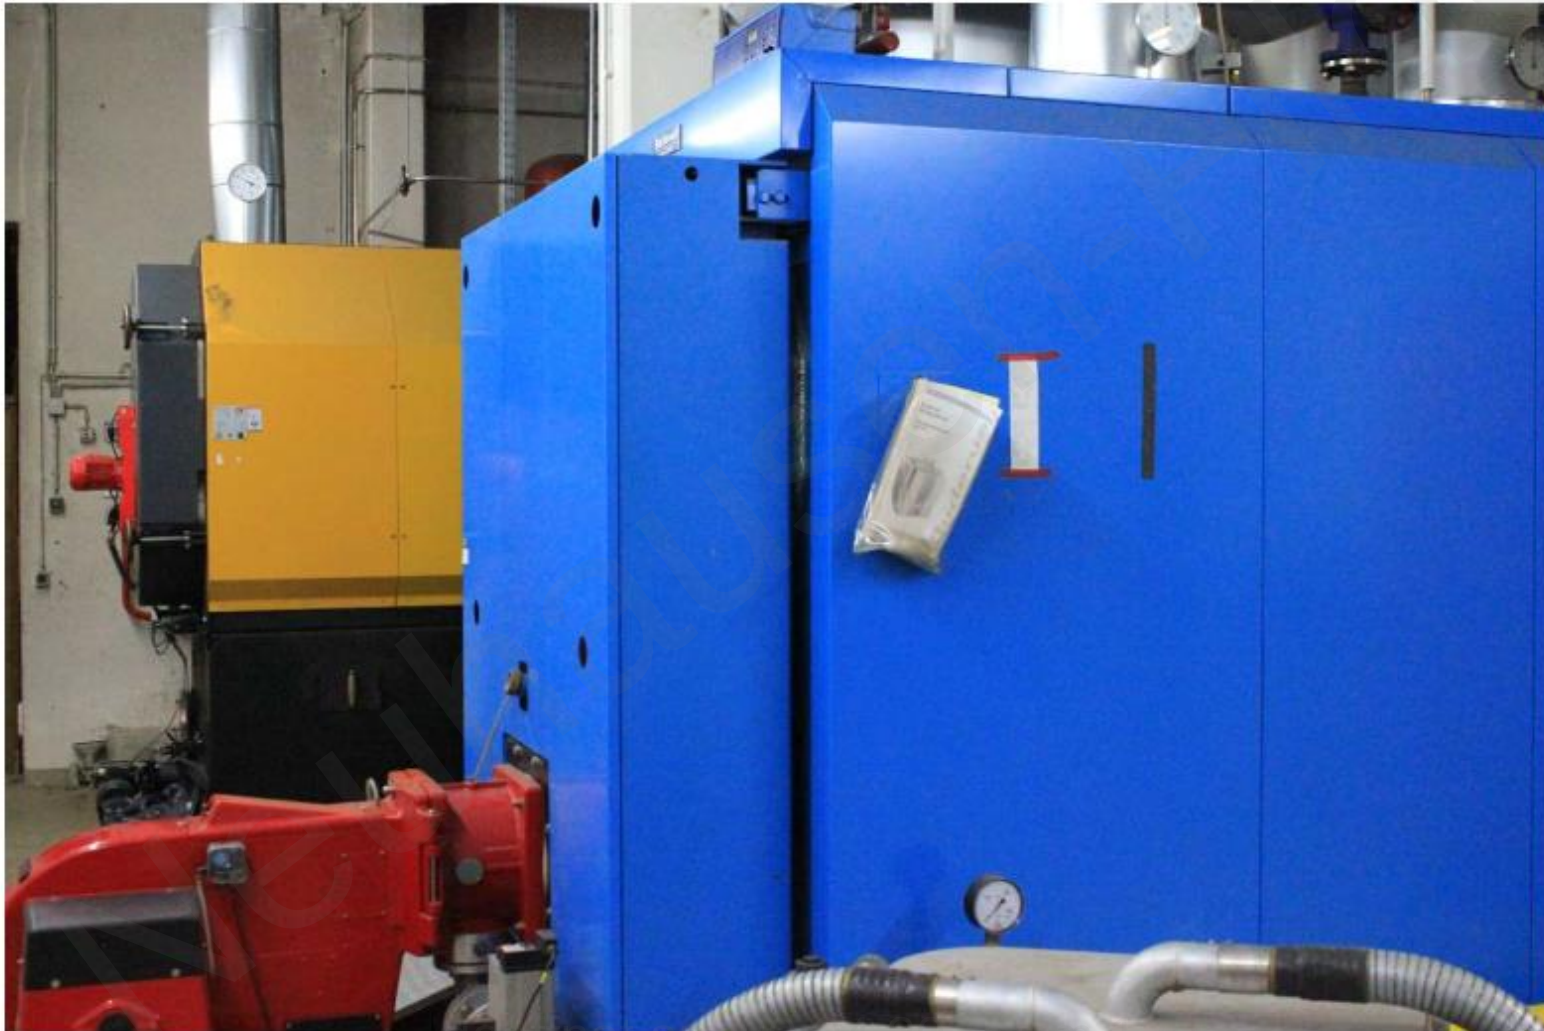
Die Heizungsanlage besteht aus einer Holzpellettheizung und einer Gasheizung.

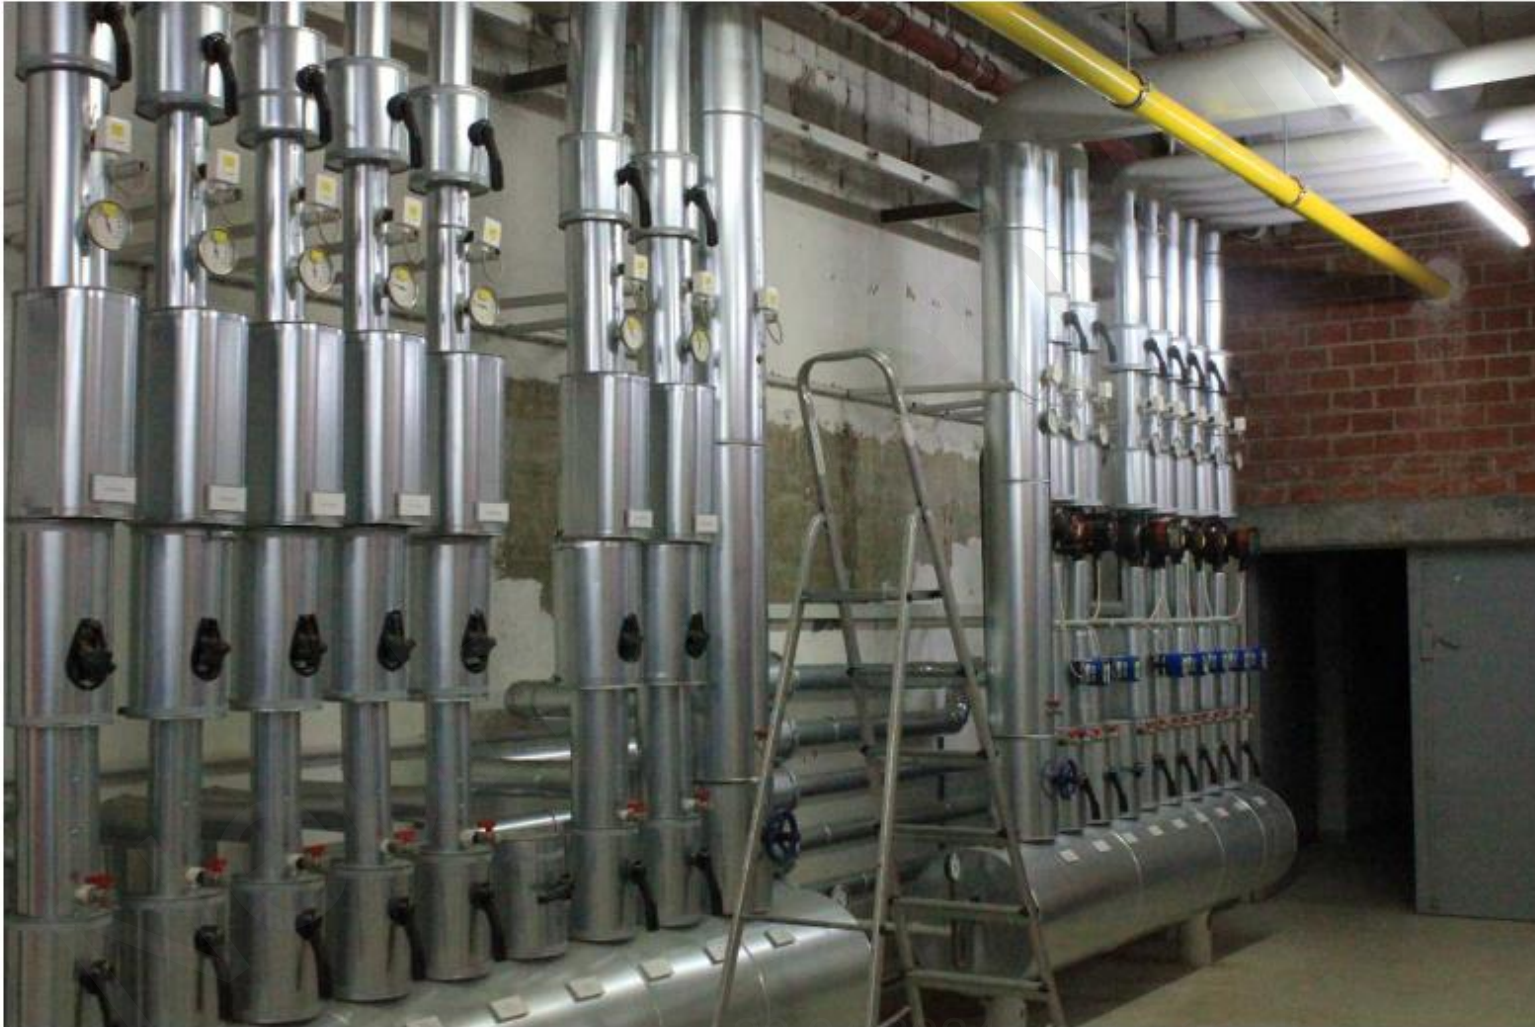
Der Heizungsverteiler macht einen sehr guten Eindruck.

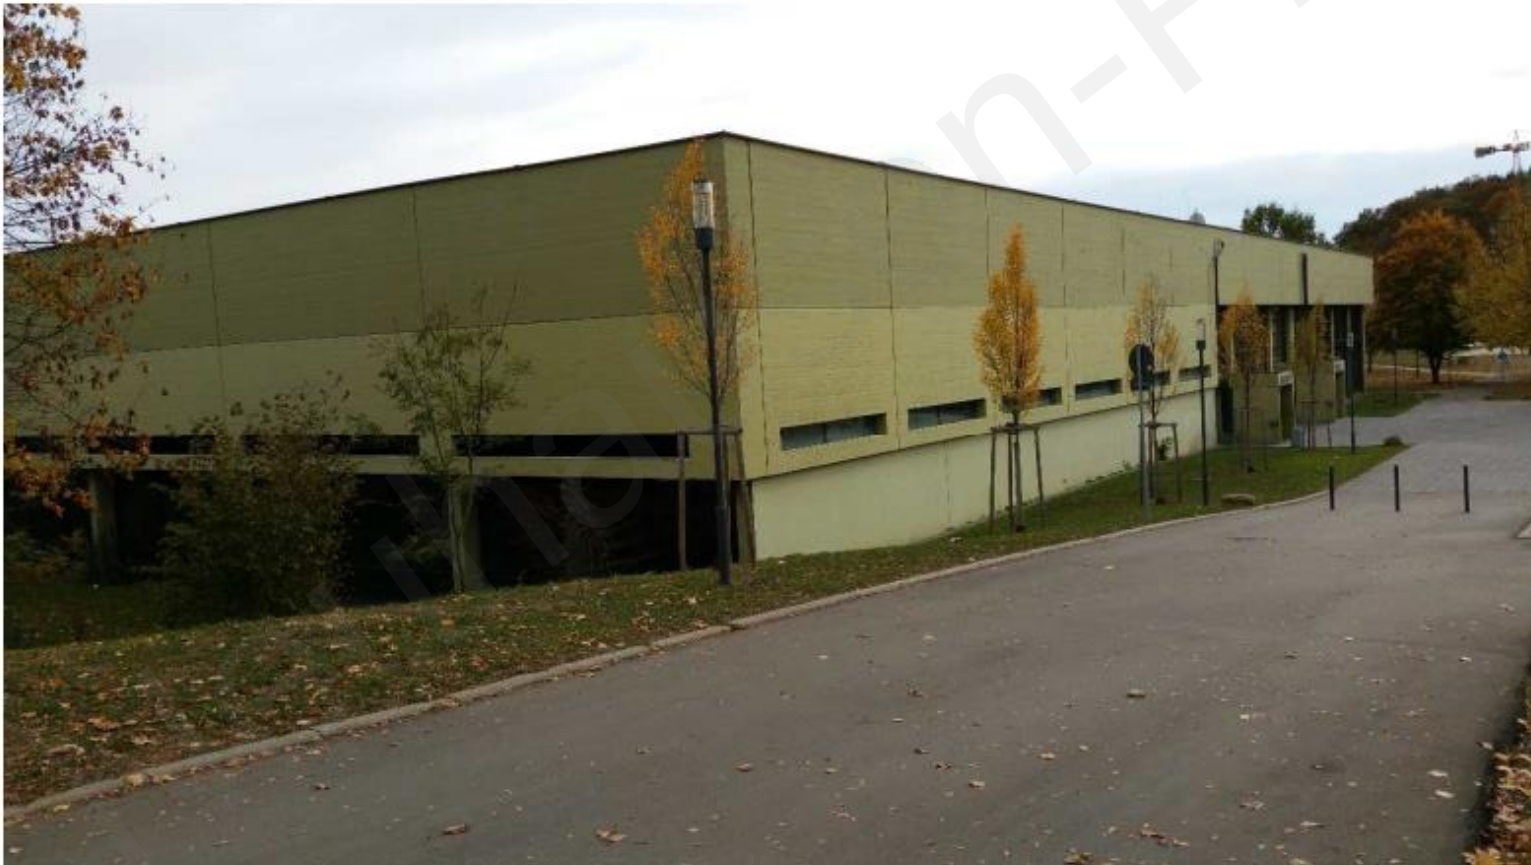
Das Gesamtobjekt ist dem Alter entsprechend im Baustil der siebziger Jahre gebaut. Die Außenwände sind durch geschlossene Sichtbetonwandscheiben und verglaste Flächen strukturiert.
