Gemeinderatssitzung am 16.07.2019

## Vorstellung Sanierungsgutachten Egelseehallen und Machbarkeitsstudie Erweiterung Egelseehallen

Dipl. Ing. Architekt  
Jochen Wilfert

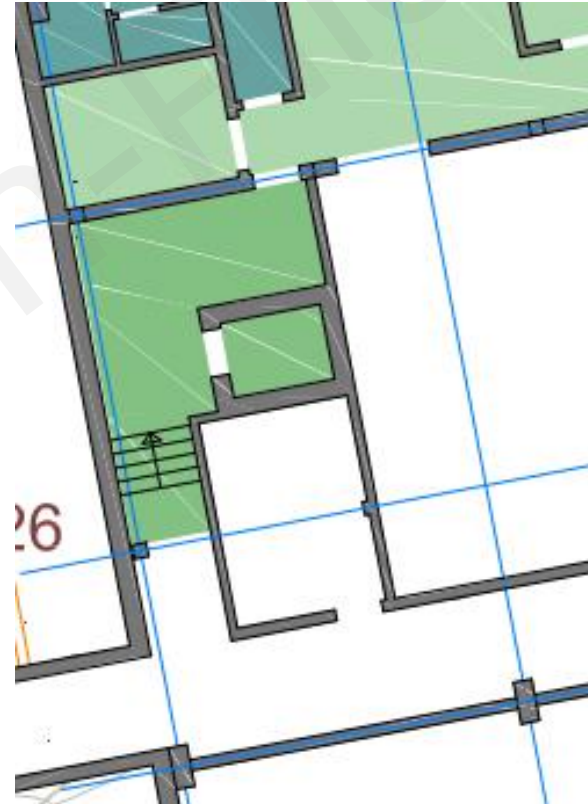
Es existiert ein Aufzugsschacht ohne die entsprechende Aufzugskabine, so dass eine barrierefreie Erschließung der einzelnen Geschosse nicht wie ursprünglich angedacht und lt. Landesbauordnung vorgeschrieben vorhanden ist.

Nachdem sowohl die Sporthalle als auch die Schulungsräume im Obergeschoss der Festhalle nicht barrierefrei erreicht werden können, wird empfohlen, in den bestehenden Aufzugsschacht einen Aufzug einzubauen. Im Untergeschoss muss in diesem Zusammenhang der Zugang vom Aufzug zu den Umkleiden umgebaut werden.

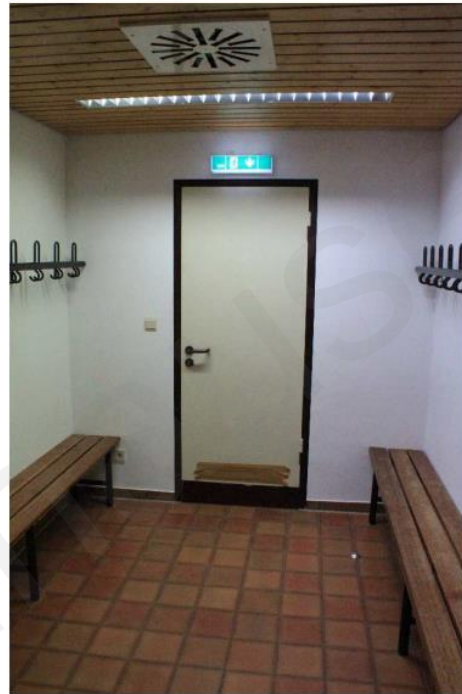
Die Umkleiden und Duschen im Bereich der Bühne sind in einem ähnlichen Zustand wie die Umkleiden der Sporthalle. Die sanitären Anlagen sind veraltet und teilweise defekt. Die Duschen werden offensichtlich nicht mehr oder nur sehr selten genutzt.

Auch dieser Bereich sollte grundlegend saniert werden. Es ist allerdings zu prüfen und mit den Nutzern abzustimmen, ob die Duschen tatsächlich benötigt werden.

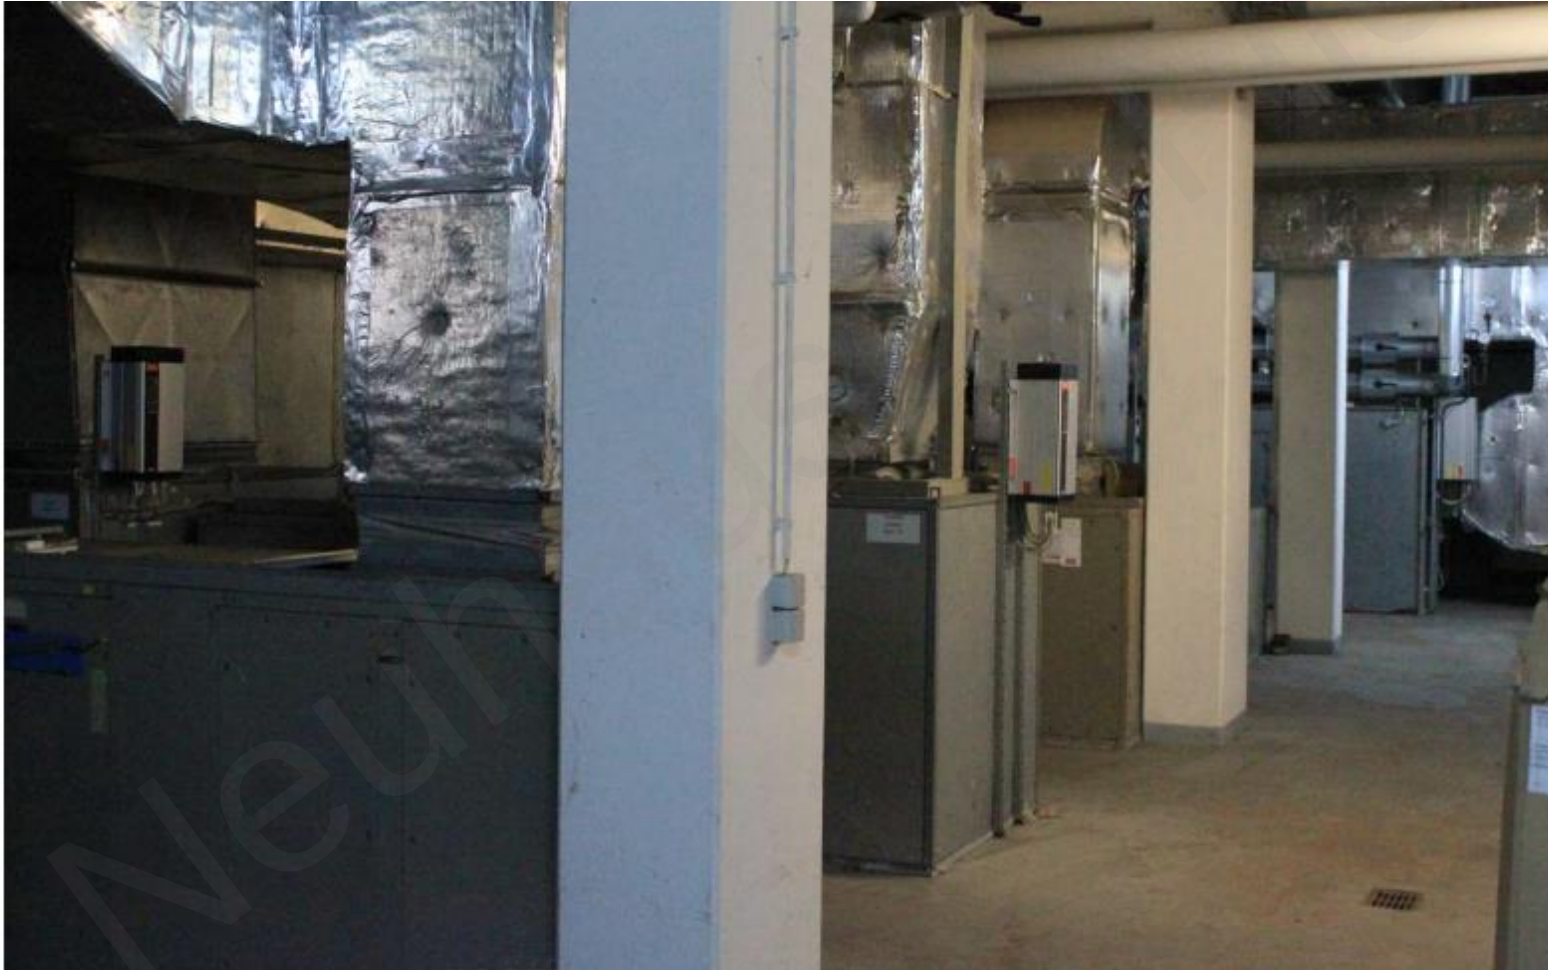
Im Technikbereich befinden sich die Lüftungsgeräte für die Umkleiden und Duschen sowie den Küchenbereich. Die Anlagen haben keine Wärmerückgewinnung und sind reine Zuluftanlagen. Die Abluft wird separat abgeführt. Die Lüftungsanlage der Festhalle hat eine Wärmerückgewinnung

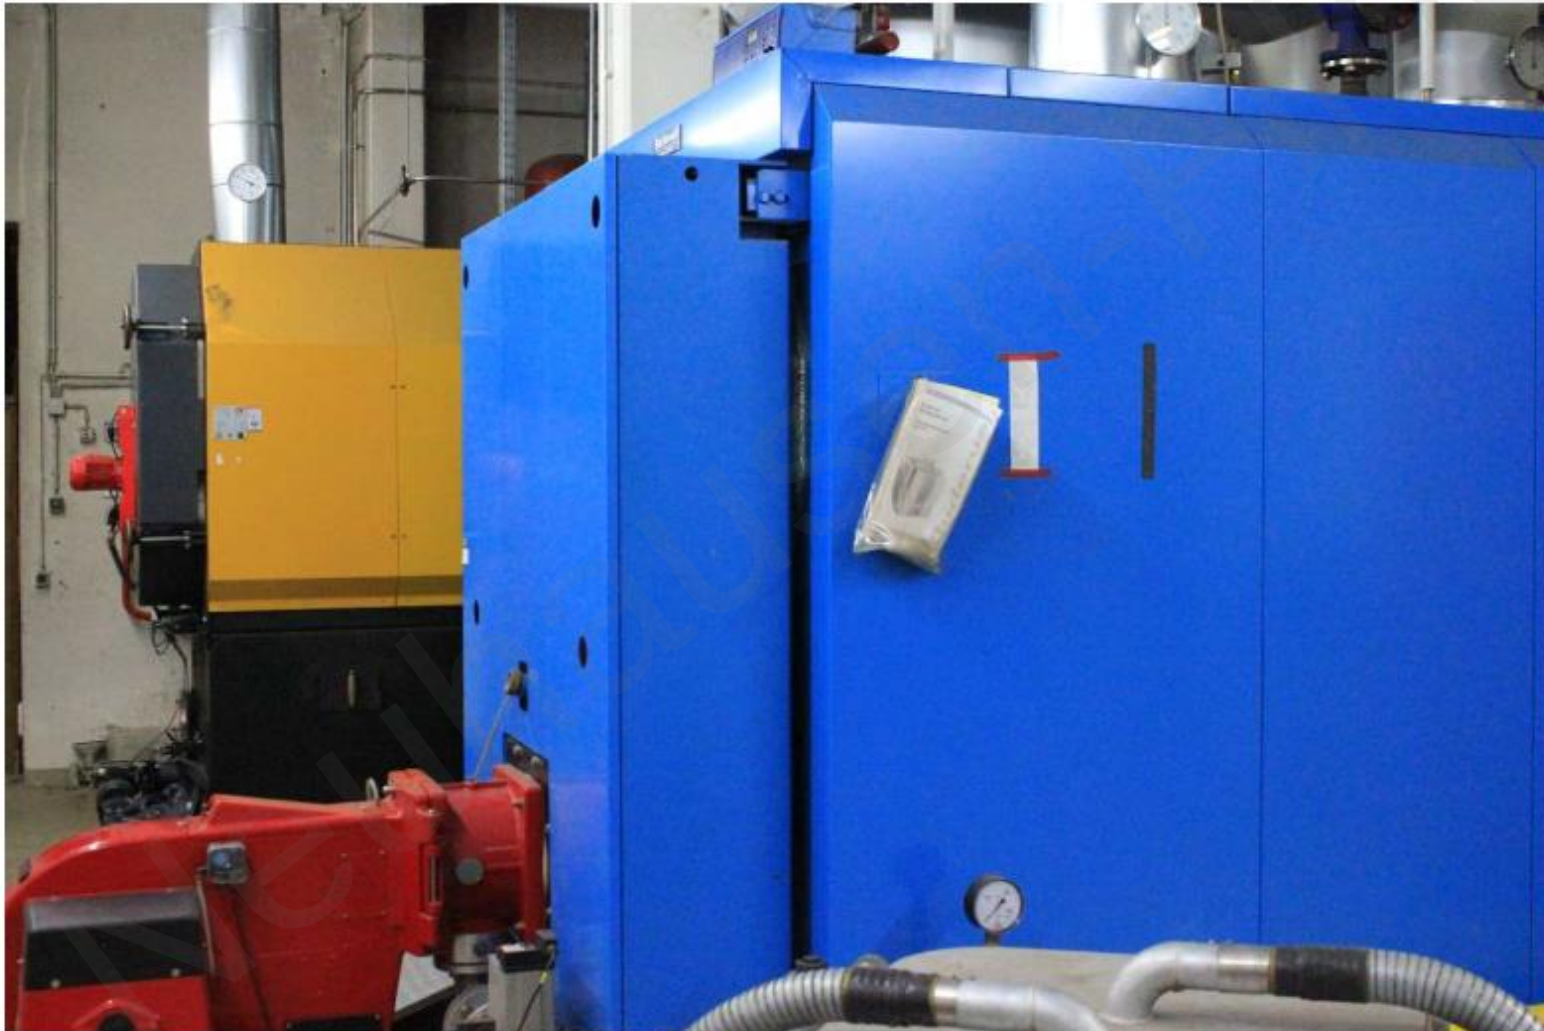
Die Heizungsanlage besteht aus einer Holzpellettheizung und einer Gasheizung.

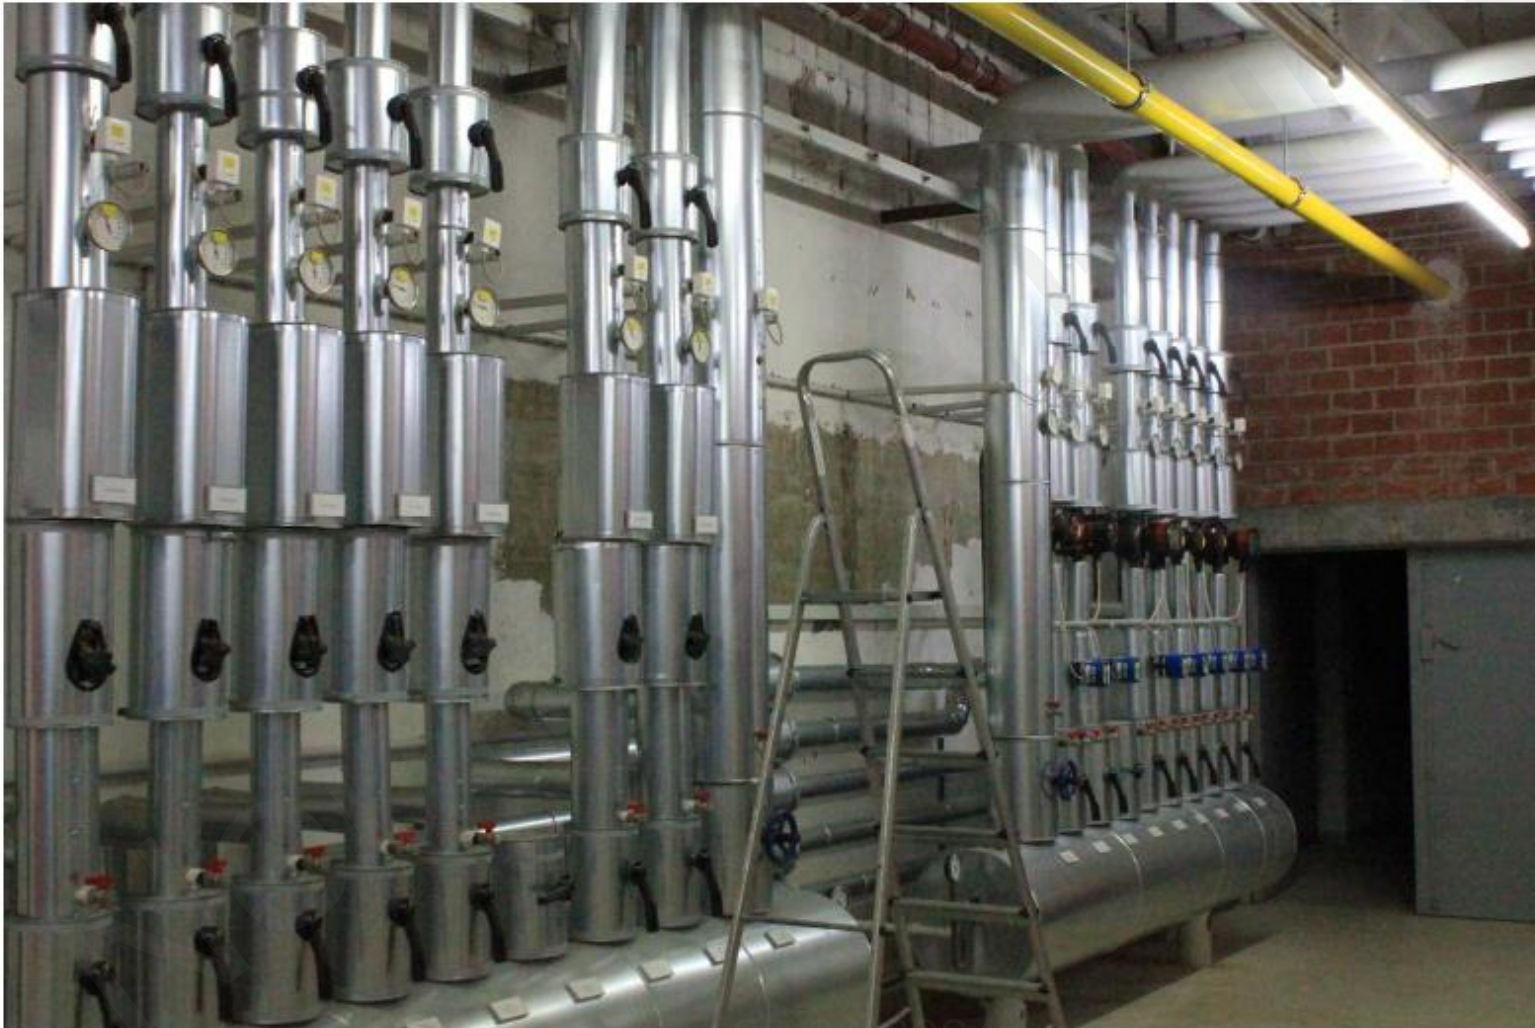
Der Heizungsverteiler macht einen sehr guten Eindruck.

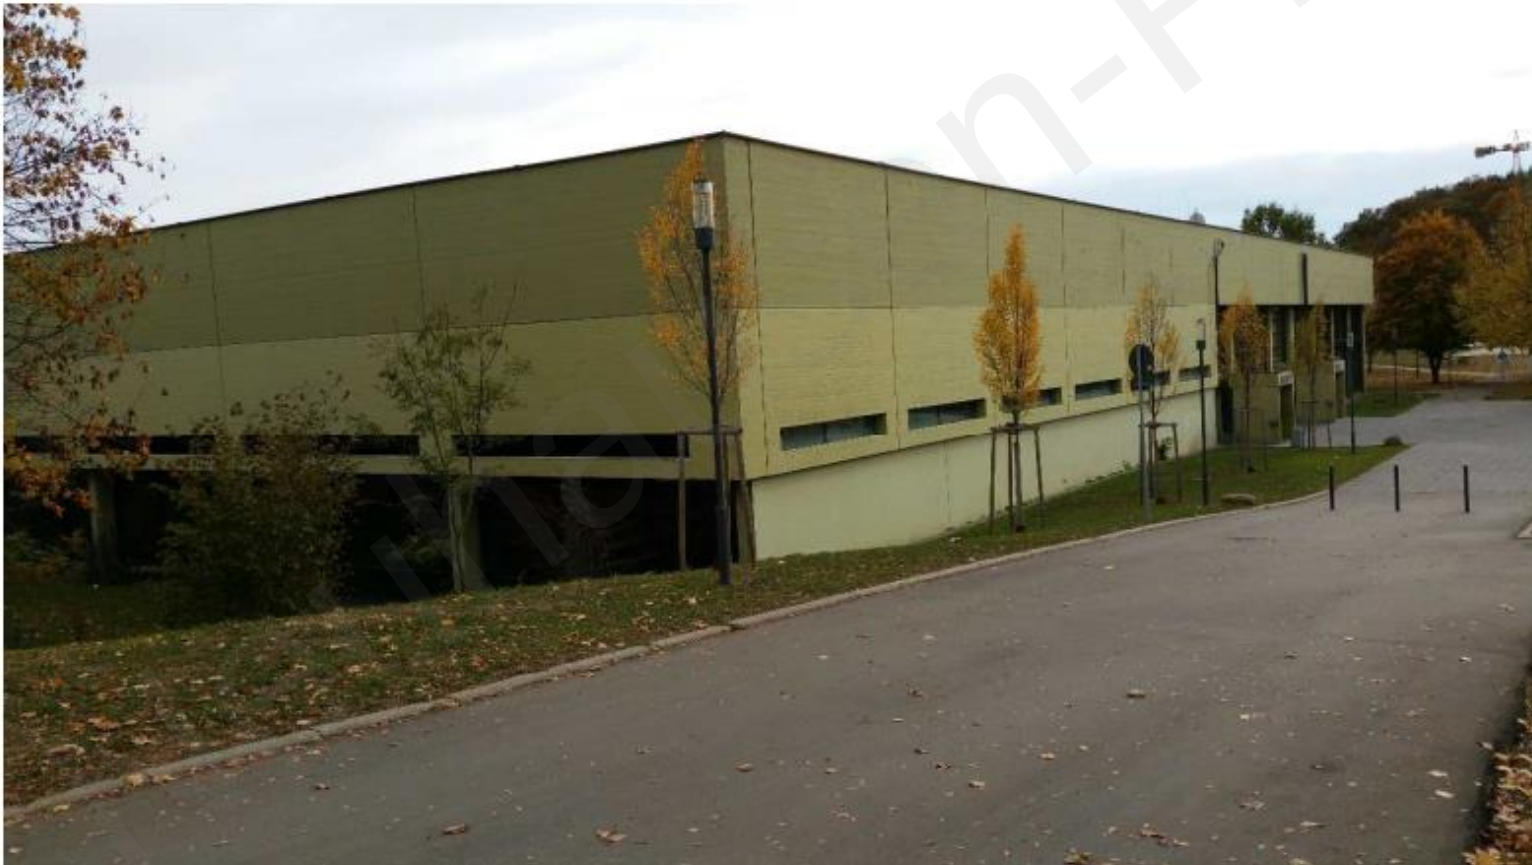
Das Gesamtobjekt ist dem Alter entsprechend im Baustil der siebziger Jahre gebaut. Die Außenwände sind durch geschlossene Sichtbetonwandscheiben und verglaste Flächen strukturiert.
