Gemeinderatssitzung am 16.07.2019

## Vorstellung Sanierungsgutachten Egelseehallen und Machbarkeitsstudie Erweiterung Egelseehallen

Dipl. Ing. Architekt  
Jochen Wilfert

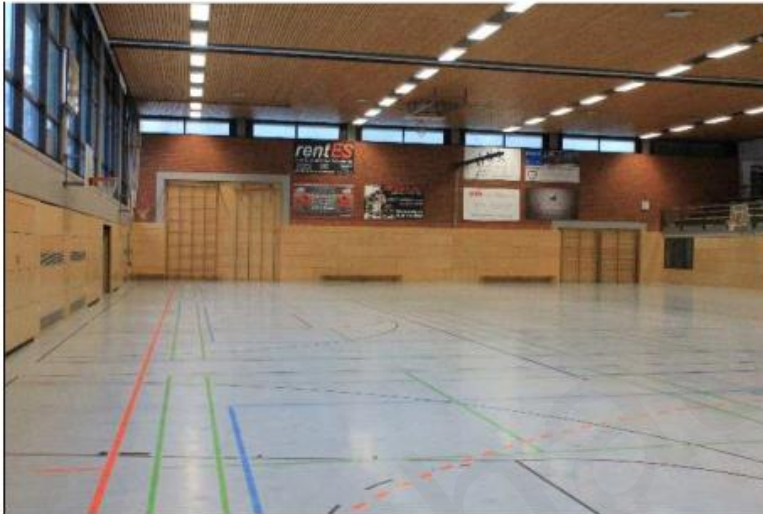
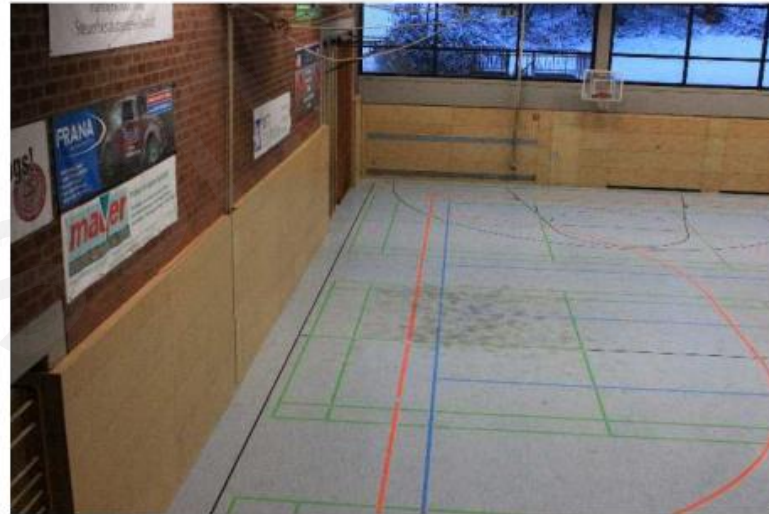
Der Sportboden besteht aus einem flächenelastischen System mit Linoleum-Oberbelag. Der allgemeine Zustand des Bodens ist gut und kann erhalten werden.

Im Bereich der Tore sind starke Verschmutzungen durch Harz sichtbar. Diese werden regelmäßig entfernt, was jedoch auch die aufgetragene Beschichtung abnutzt. Die Beschichtung ist ca. 10 Jahre alt und muss demnach in absehbarer Zeit erneuert werden.

Der Sportboden sollte eine neue Beschichtung erhalten.

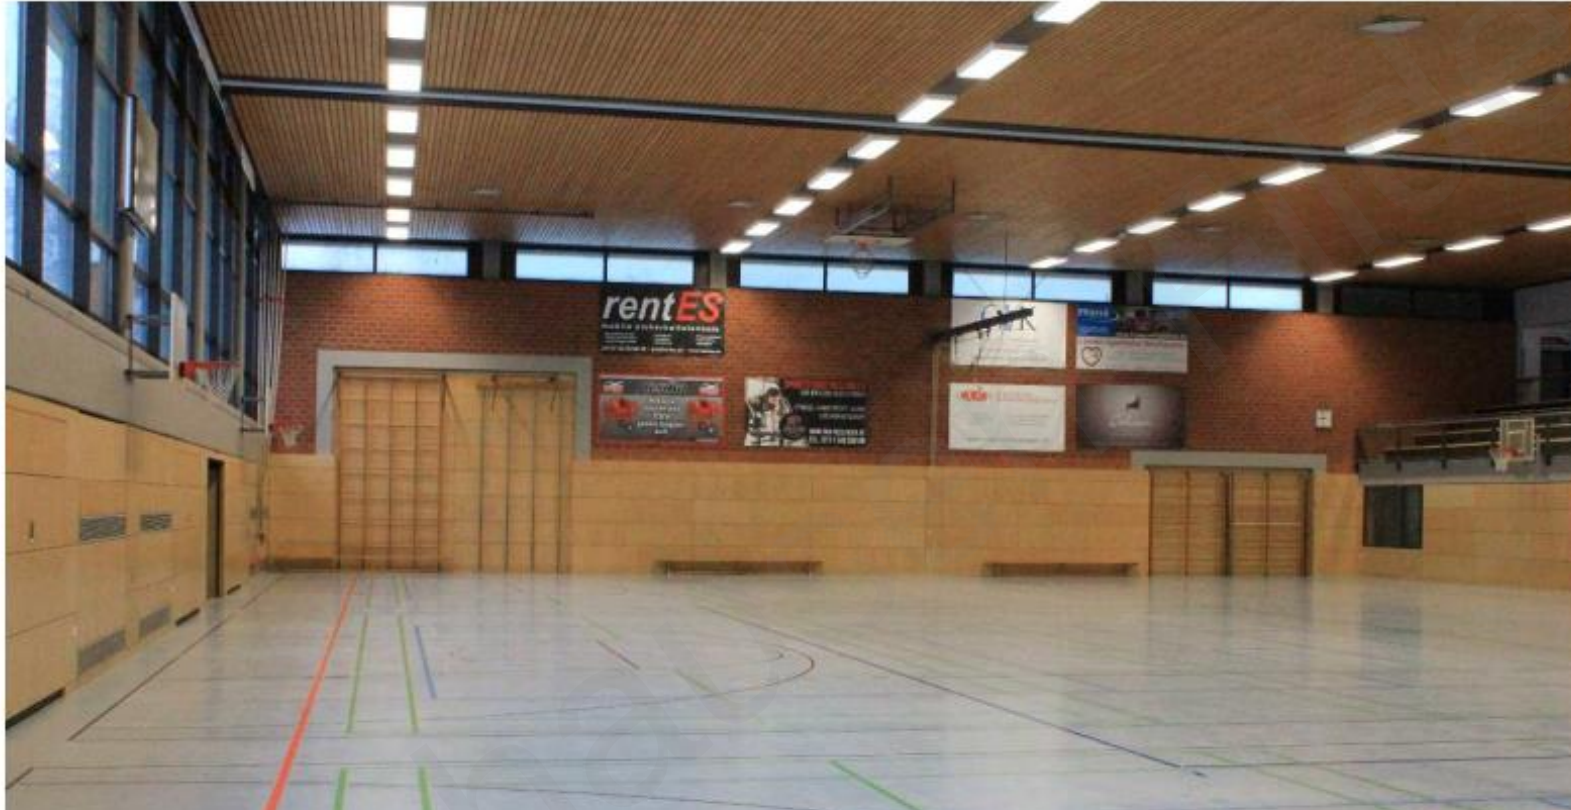
Der Prallwandbelag ist ca. 12 Jahre alt und in einem guten Zustand. Die sportfunktionalen Eigenschaften sind gegeben. An den Stirnseiten sind Sprossenwände, Gitterleiter und Kletterstangen untergebracht. Diese sind aus Sicherheitsgründen während der Nutzung mit Weichbodenmatten abzudecken.

Die stirnseitig angeordneten Sportgeräte müssen aus Sicherheitsgründen während des Sportbetriebs mit Weichbodenmatten abgedeckt werden.

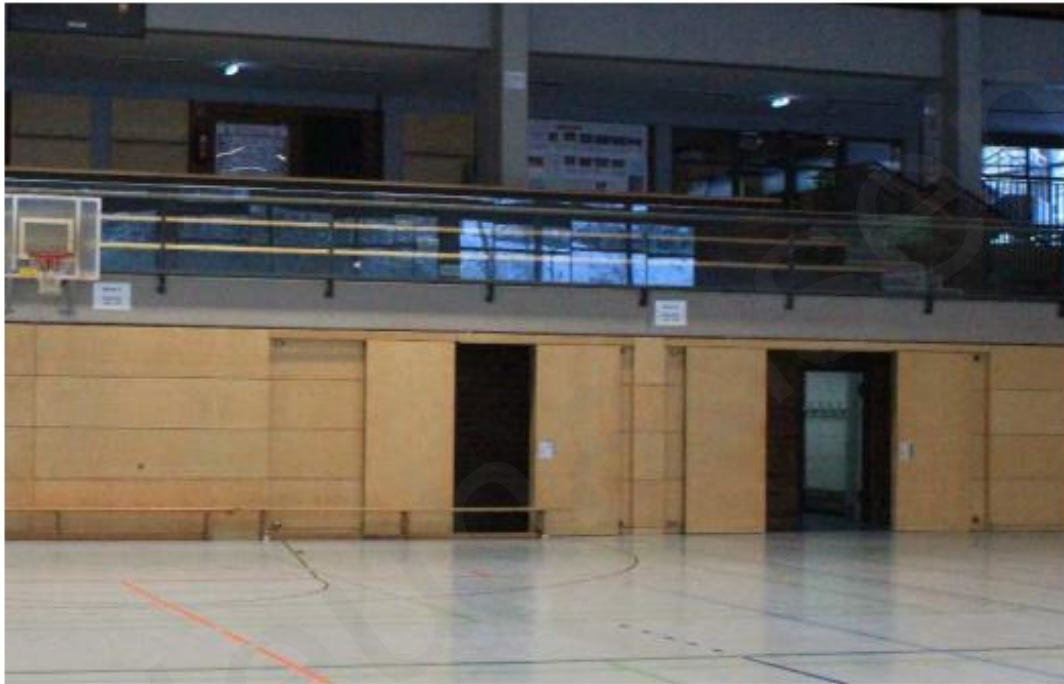
Die Hallenzugangstüren vom Flur vor den Umkleiden bestehen aus Schiebetüren. Die Unfallverhütungsvorschrift besagt, dass in der Halle keine Vor- und Rücksprünge vorhanden sein dürfen. Dies ist im vorliegenden Fall nicht gegeben. Wenn Sportler auf die freien Kanten oder die frei liegenden Türstopper auftreffen, kann es zu entsprechenden Verletzungen kommen.

Die offenen Kanten bei den Hallenzugängen müssen durch Abdeckpolster geschützt werden.

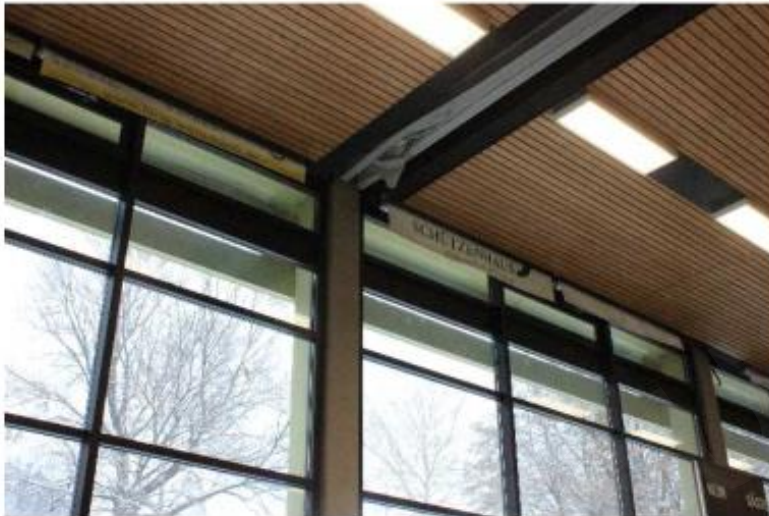
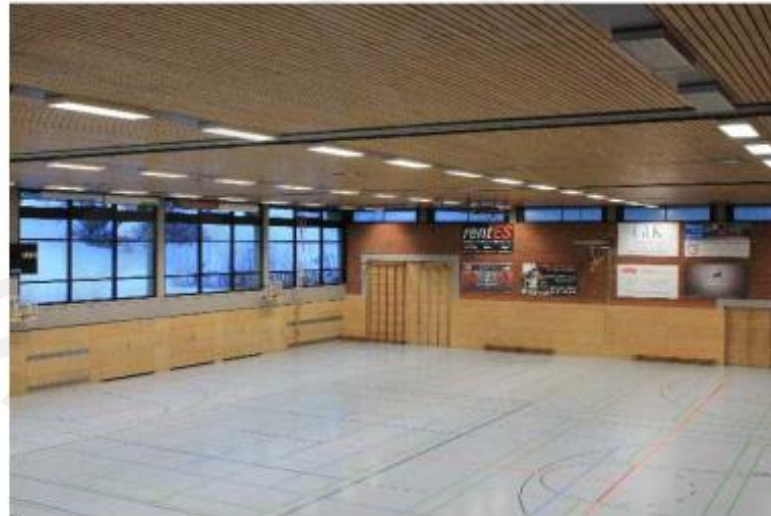
Die Sporthalle wird durch zwei Trennvorhänge in 3 Hallenteile getrennt. Aus dem mittleren Hallenteil gibt es bei heruntergelassenen Trennvorhängen lediglich einen Rettungsweg.

In einen Trennvorhang ist ein Durchgang in den benachbarten Hallenteil einzuschneiden.

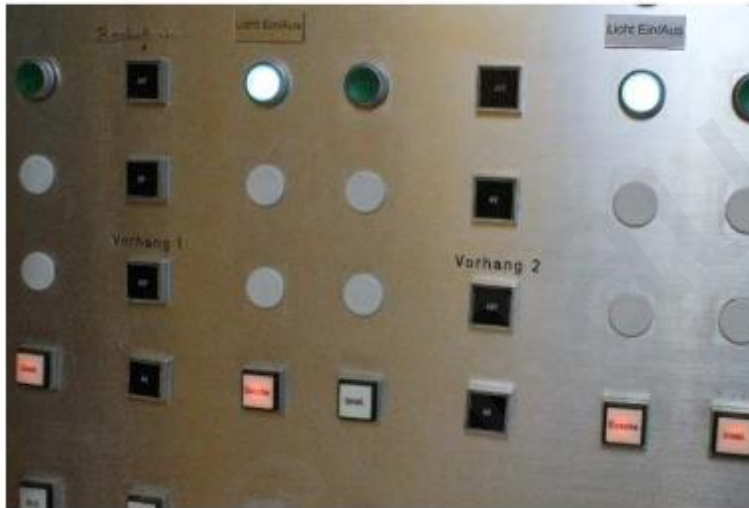
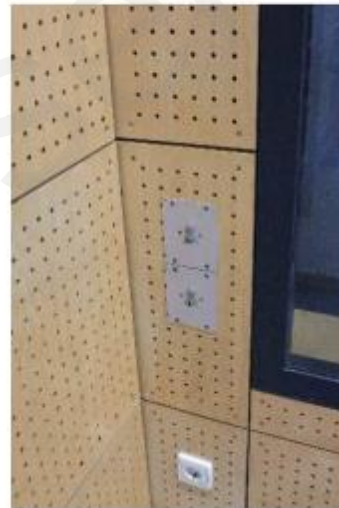
Die Steuerung der Trennvorhänge erfolgt von einer Lehrerumkleide aus durch Druckschalter „auf“ und „zu“. Im östlichen Hallenteil befinden sich für beide Trennvorhänge zusätzlich zwei Schlüsselschalter mit Totmannsteuerung. Hierbei muss während des Bewegungsvorgangs des Trennvorhangs der Schlüssel festgehalten werden. Sobald der Schlüsselschalter losgelassen wird, bleiben die Trennvorhänge stehen. Die Vorschrift besagt, dass Trennvorhänge beim Öffnen und Schließen permanent beobachtet werden müssen und mittels Totmannschaltung bedient werden müssen. Dies ist im vorliegenden Fall nicht überall gegeben.

Die Steuerung der Trennvorhänge im Lehrerumkleideraum muss stillgelegt werden. Die Steuerung des westlichen Trennvorhangs muss so verlegt werden, dass der Trennvorhang von der Stelle des Schlüsselschalters einsehbar ist.

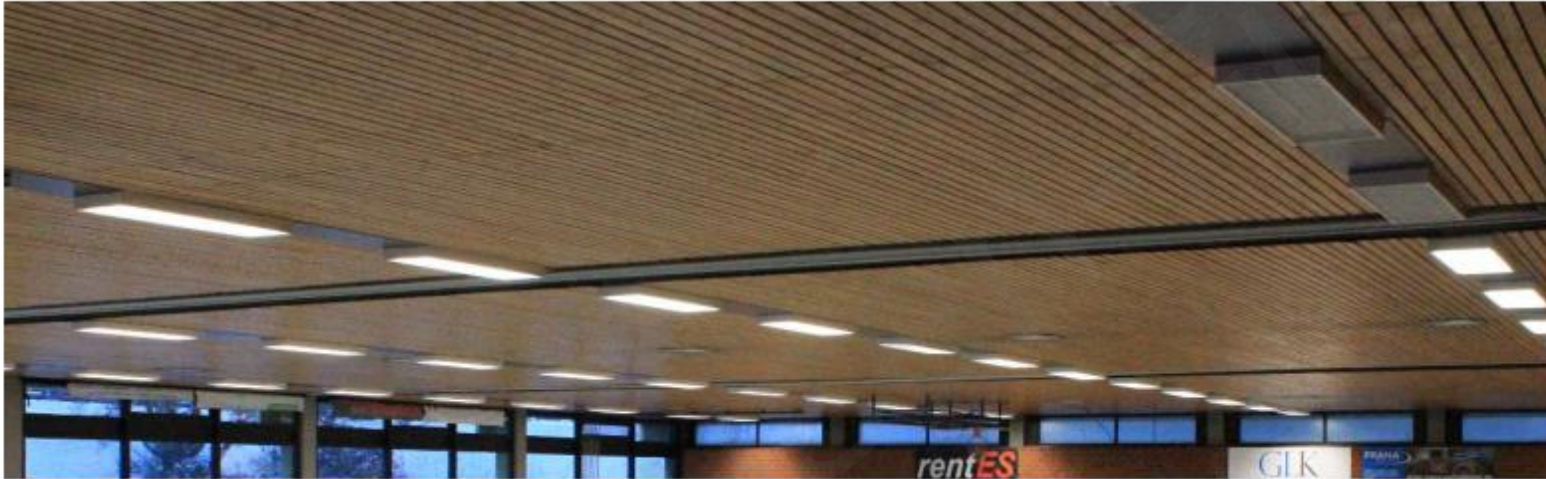
Die Hallendecke besteht aus einer Holzschalung mit offenen Fugen. Ein Prüfzeugnis über die Ballwurfsicherheit liegt nicht vor. Da keine Schäden aufgetreten sind wird davon ausgegangen, dass die Decke ballwurfsicher ist.

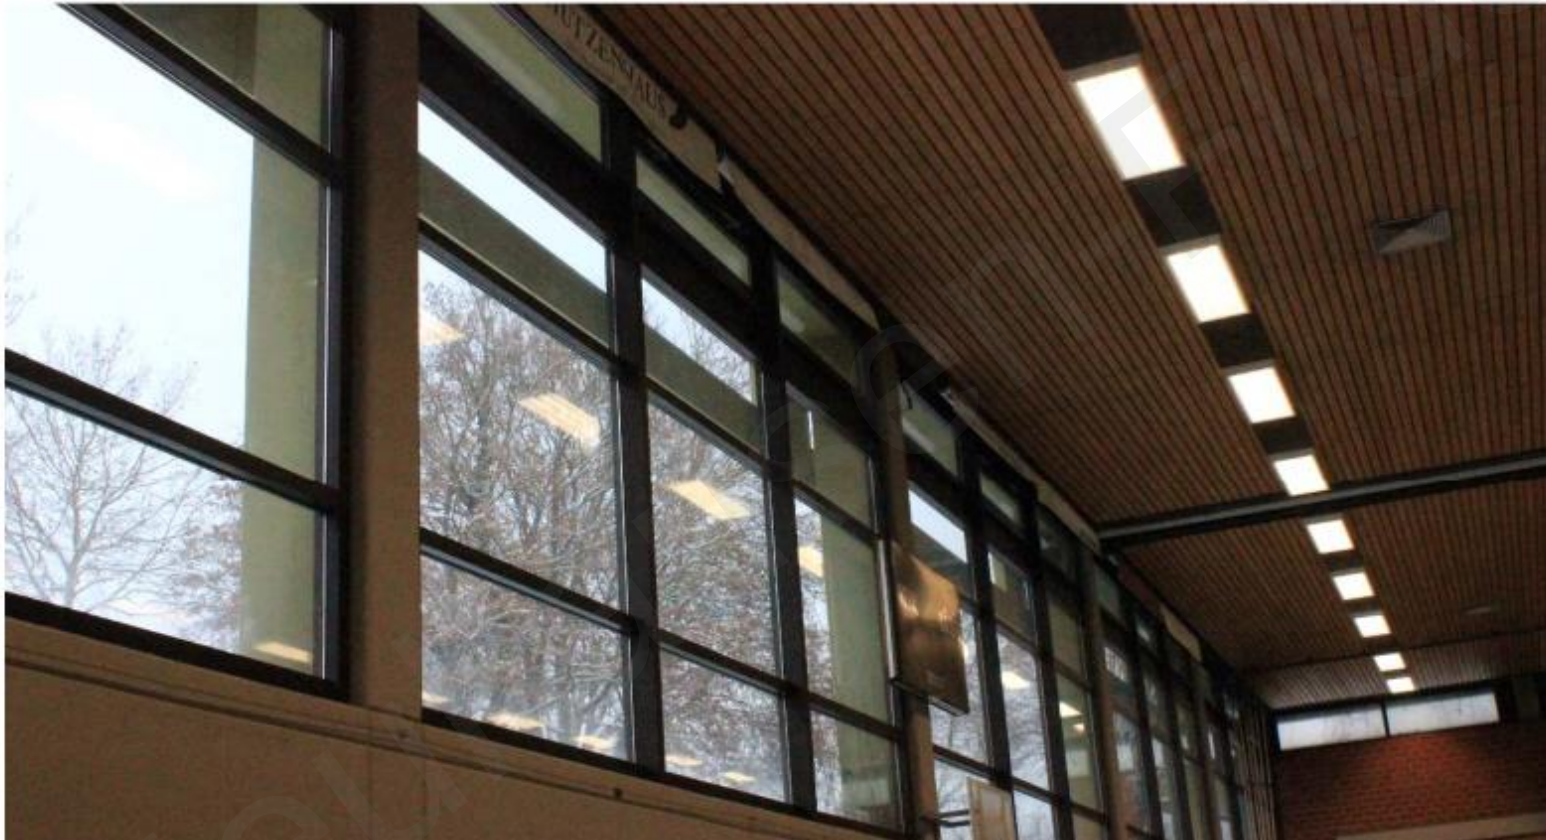
Die Nordseite der Sporthalle ist oberhalb der Geräteräume verglast. Die Verglasung entspricht dem Standard der Errichtung der Halle und hat einen dementsprechend schlechten U-Wert.

Es wird empfohlen, die Fenster der Sporthalle auszutauschen. Hierbei sind die notwendigen Rauchableitungsöffnungen einzubauen. Aufgrund der baurechtlichen Vorgaben sind 2% der Hallenfläche als Rauchableitungsöffnung vorzusehen. Maßgaben ist die Hallenfläche zzgl. der Fläche der Zuschauertribüne und des dahinter liegenden Erschließungsbereichs mit einer Gesamtfläche von ca. 1.650 qm.

Die stirnseitigen Oberlichter sollten jeweils mit einem wirksamen Sonnenschutz ausgestattet werden.

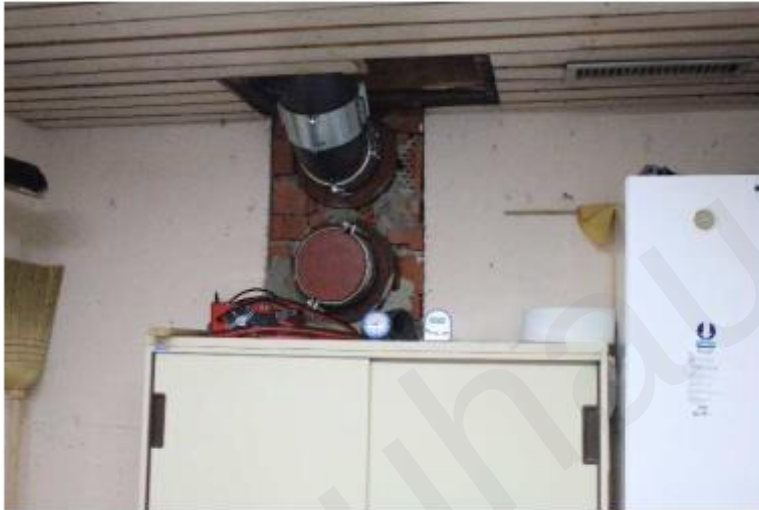
Grundsätzlich muss festgestellt werden, dass die Leitungen in den vergangenen Jahren immer wieder undicht waren und dies zu entsprechenden Schäden geführt hat. Die Schäden wurden stellenweise behoben. Es ist jedoch davon auszugehen, dass in den nicht reparierten Bereichen immer wieder neue Schäden auftreten.

teilweise reparierte Leitung

Es wird empfohlen, den Nebentrakt der Sporthalle auf Hallenebene grundlegend zu sanieren. Hierbei sollten die Räume auf den Rohbau zurückgebaut, die Installationen komplett ausgetauscht und die Räume neu ausgebaut werden.

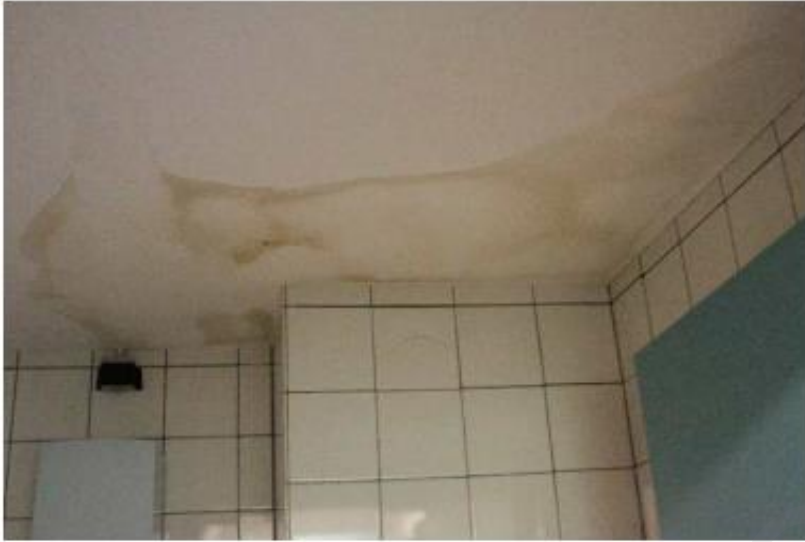
Schäden durch undichte Leitungen

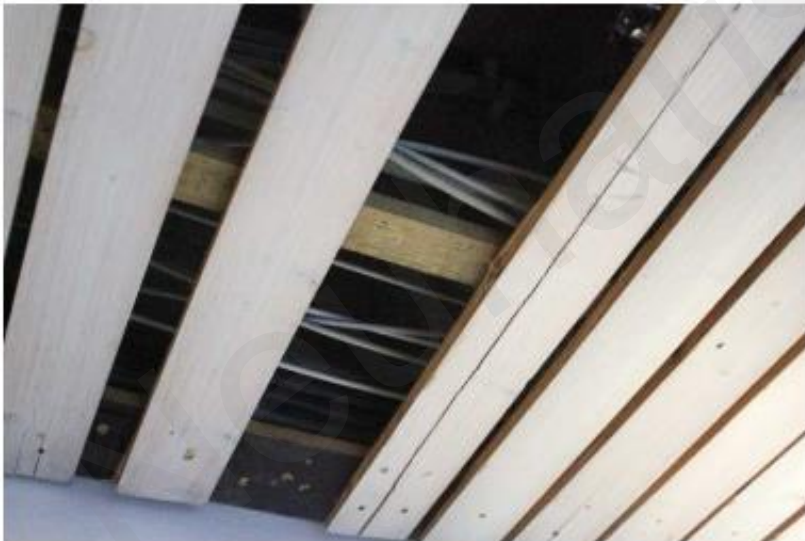
teilweise offene Holzdecken

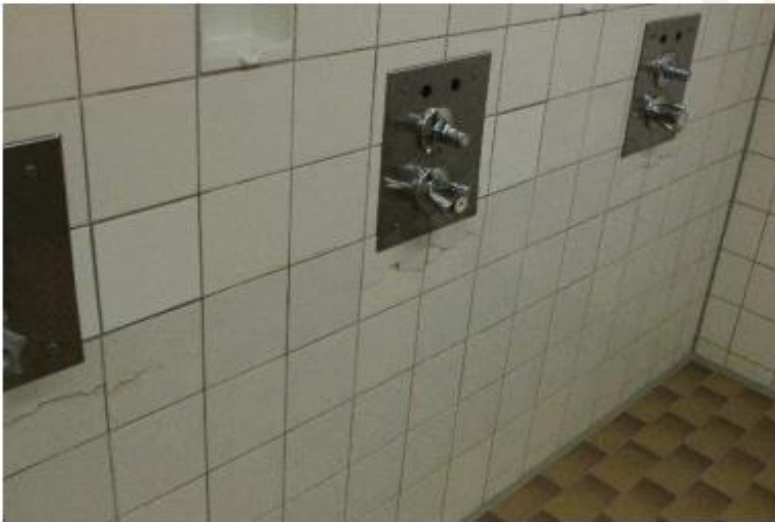
Fliesenschäden in den Duschräumen

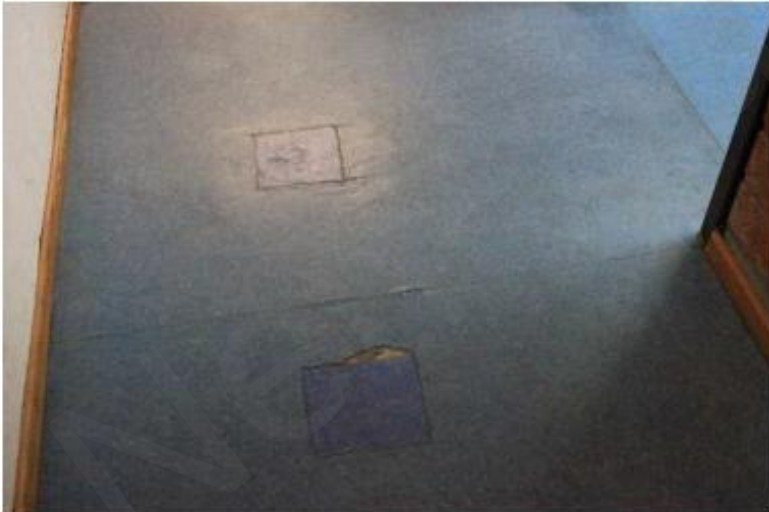
Bodenbeläge mit Schäden und Ausbesserungen

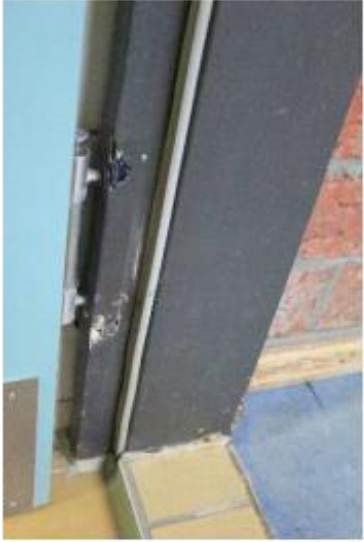
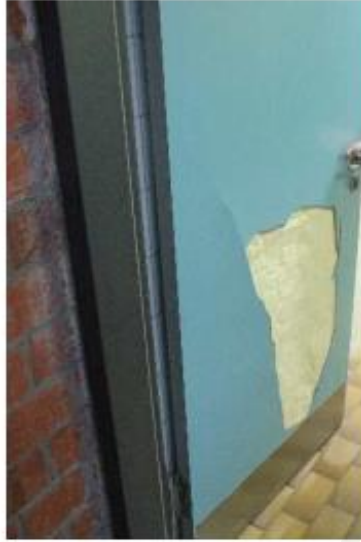
defekte Zargen und Türblätter

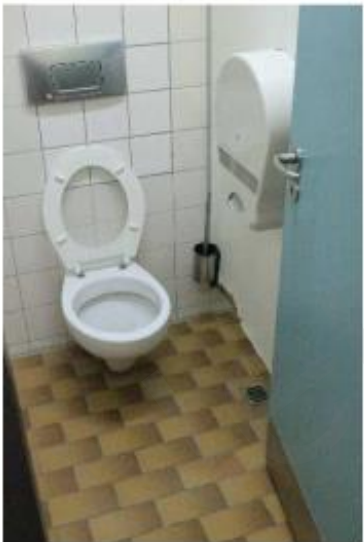
defekte WC-Trennwände im Duschbereich

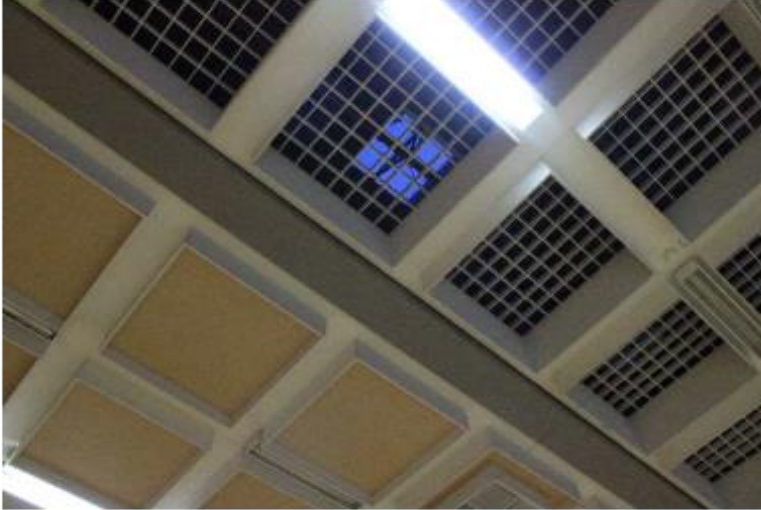
Rauch- und Wärmeabzug im Hallendach

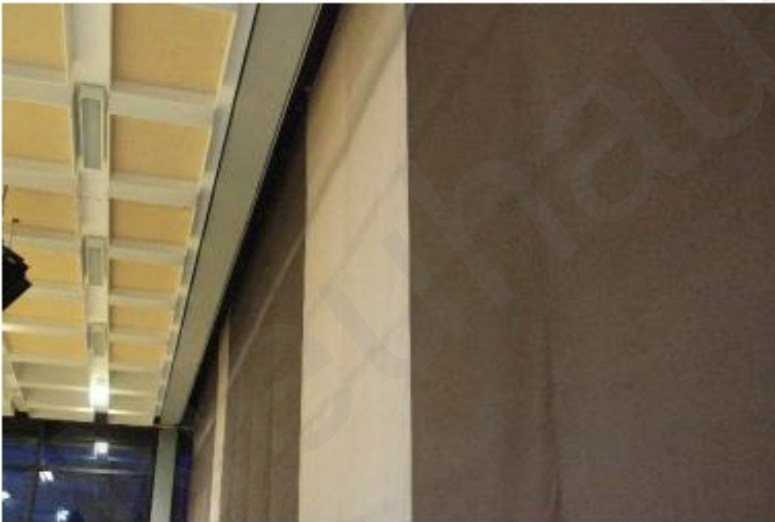
Der Trennvorhang hat keine B1-Klassifizierung

Der Trennvorhang im Festsaal sollte durch einen Trennvorhang mit B1-Klassifizierung ausgetauscht werden.

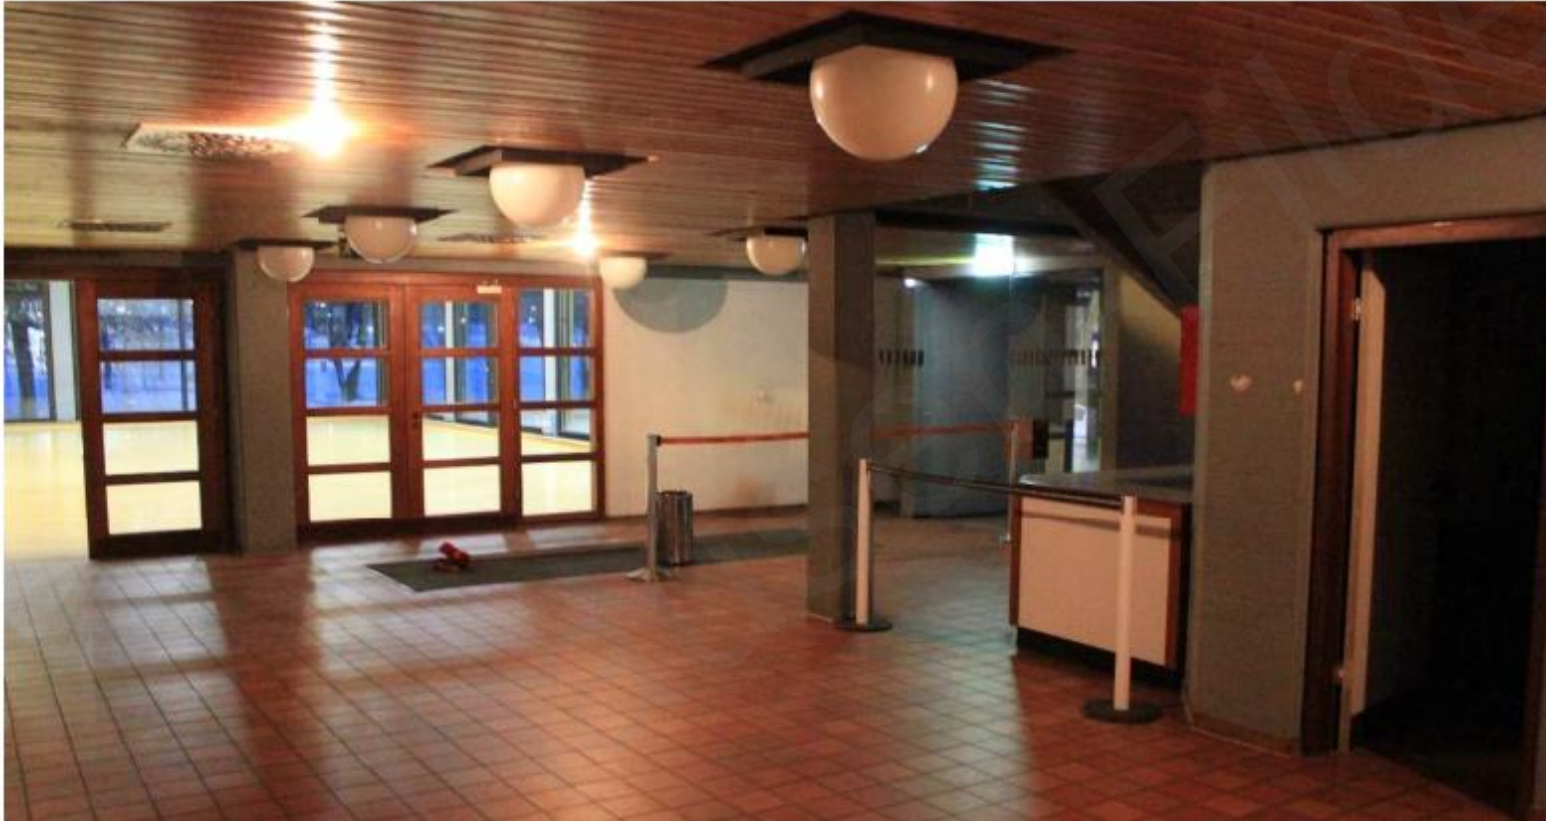
Der Eingangsbereich ist optisch in einem altersgemäßen aber guten Zustand. Es gibt keine sichtbaren Schäden.

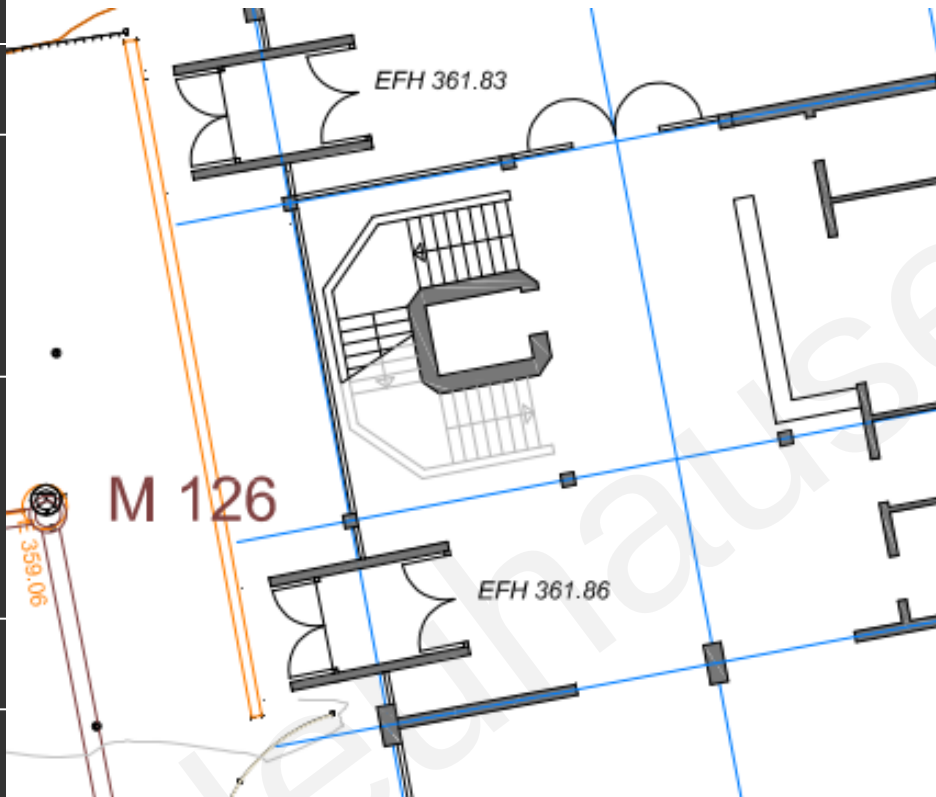
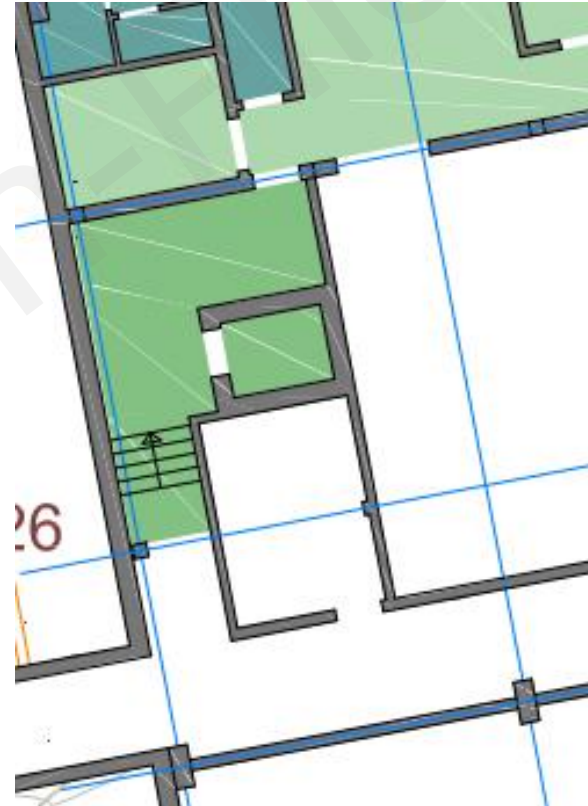
Es existiert ein Aufzugsschacht ohne die entsprechende Aufzugskabine, so dass eine barrierefreie Erschließung der einzelnen Geschosse nicht wie ursprünglich angedacht und lt. Landesbauordnung vorgeschrieben vorhanden ist.

Nachdem sowohl die Sporthalle als auch die Schulungsräume im Obergeschoss der Festhalle nicht barrierefrei erreicht werden können, wird empfohlen, in den bestehenden Aufzugsschacht einen Aufzug einzubauen. Im Untergeschoss muss in diesem Zusammenhang der Zugang vom Aufzug zu den Umkleiden umgebaut werden.

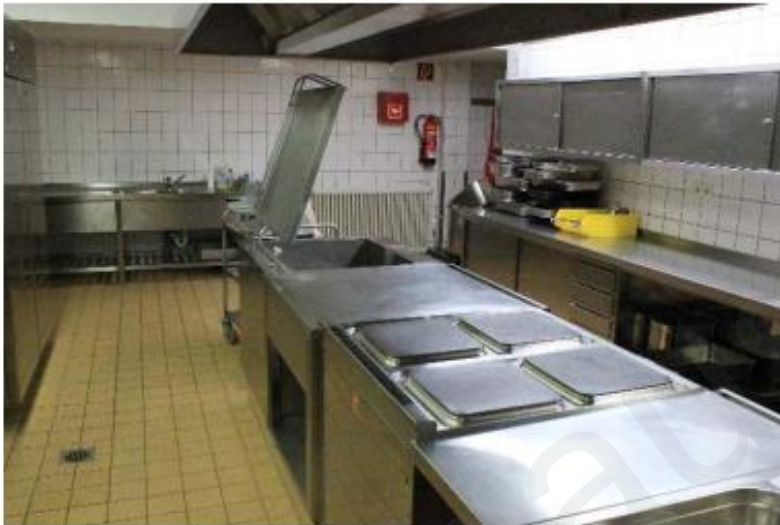
Kochbereich

Die Küche ist funktional und entspricht offensichtlich den Vorgaben der Aufsichtsbehörden. Ein Fettabscheider allerdings existiert nicht. Dieser wäre bei der Anzahl der Essen und der Ausstattung der Küche notwendig.

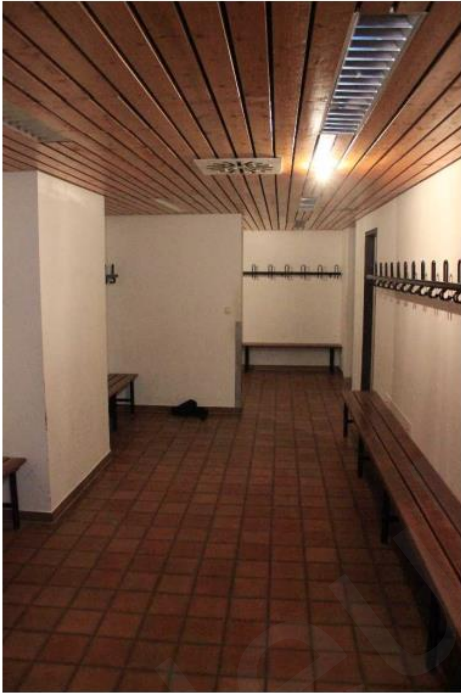
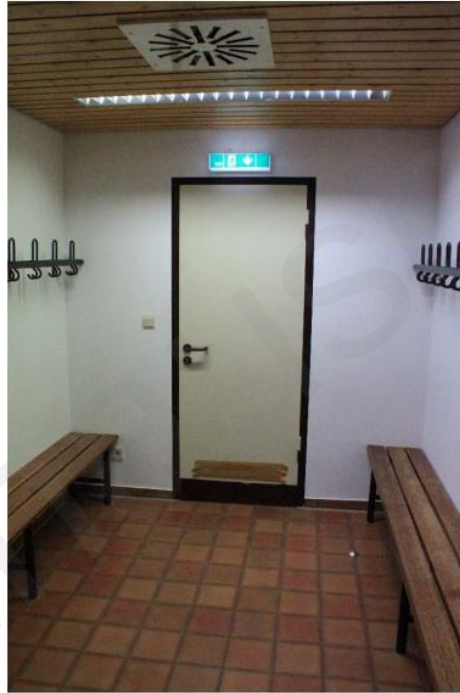
Die Umkleiden und Duschen im Bereich der Bühne sind in einem ähnlichen Zustand wie die Umkleiden der Sporthalle. Die sanitären Anlagen sind veraltet und teilweise defekt. Die Duschen werden offensichtlich nicht mehr oder nur sehr selten genutzt.

Auch dieser Bereich sollte grundlegend saniert werden. Es ist allerdings zu prüfen und mit den Nutzern abzustimmen, ob die Duschen tatsächlich benötigt werden.

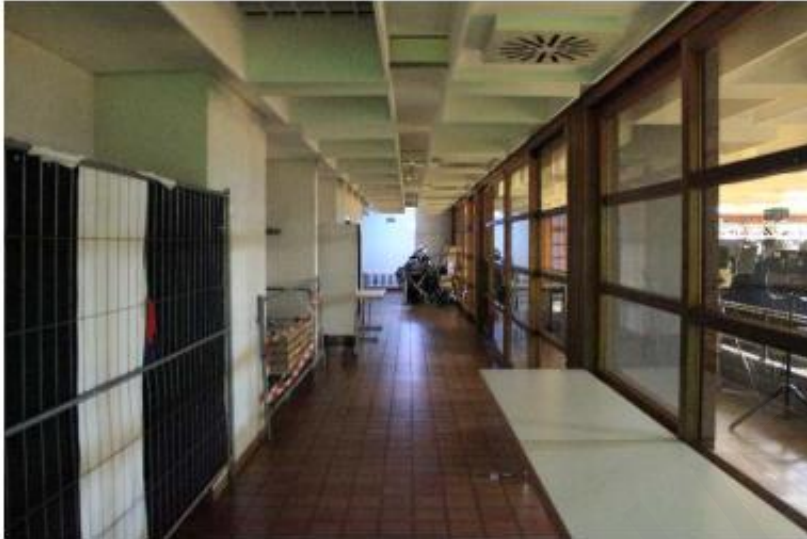
Der Flur ist als Rettungsweg brandlastfrei zu halten.

Der Flur ist zur Halle hin komplett verglast. Aufdrucke auf den Glasscheiben weisen auf die ausreichenden Brandschutzeigenschaften hin. Die Schiebetüren sollten aus Brandschutzgründen stets geschlossen sein, damit die Rettungswegeeigenschaft des Flures erhalten bleibt.

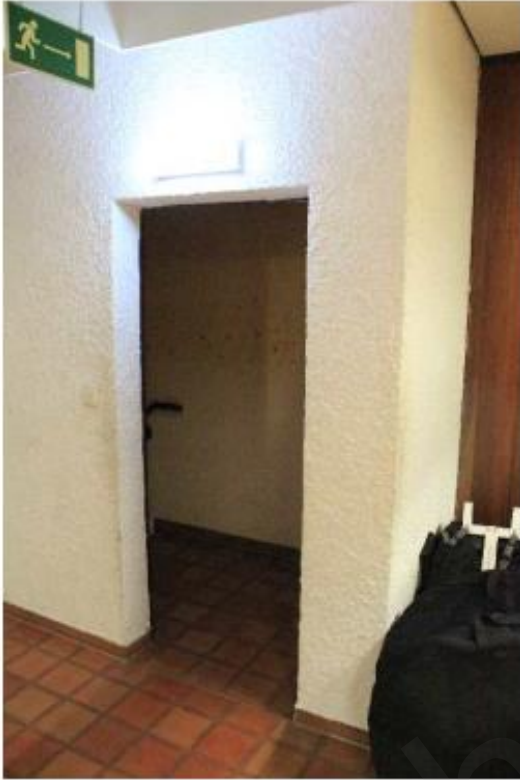
Treppenraum ohne Abtrennung

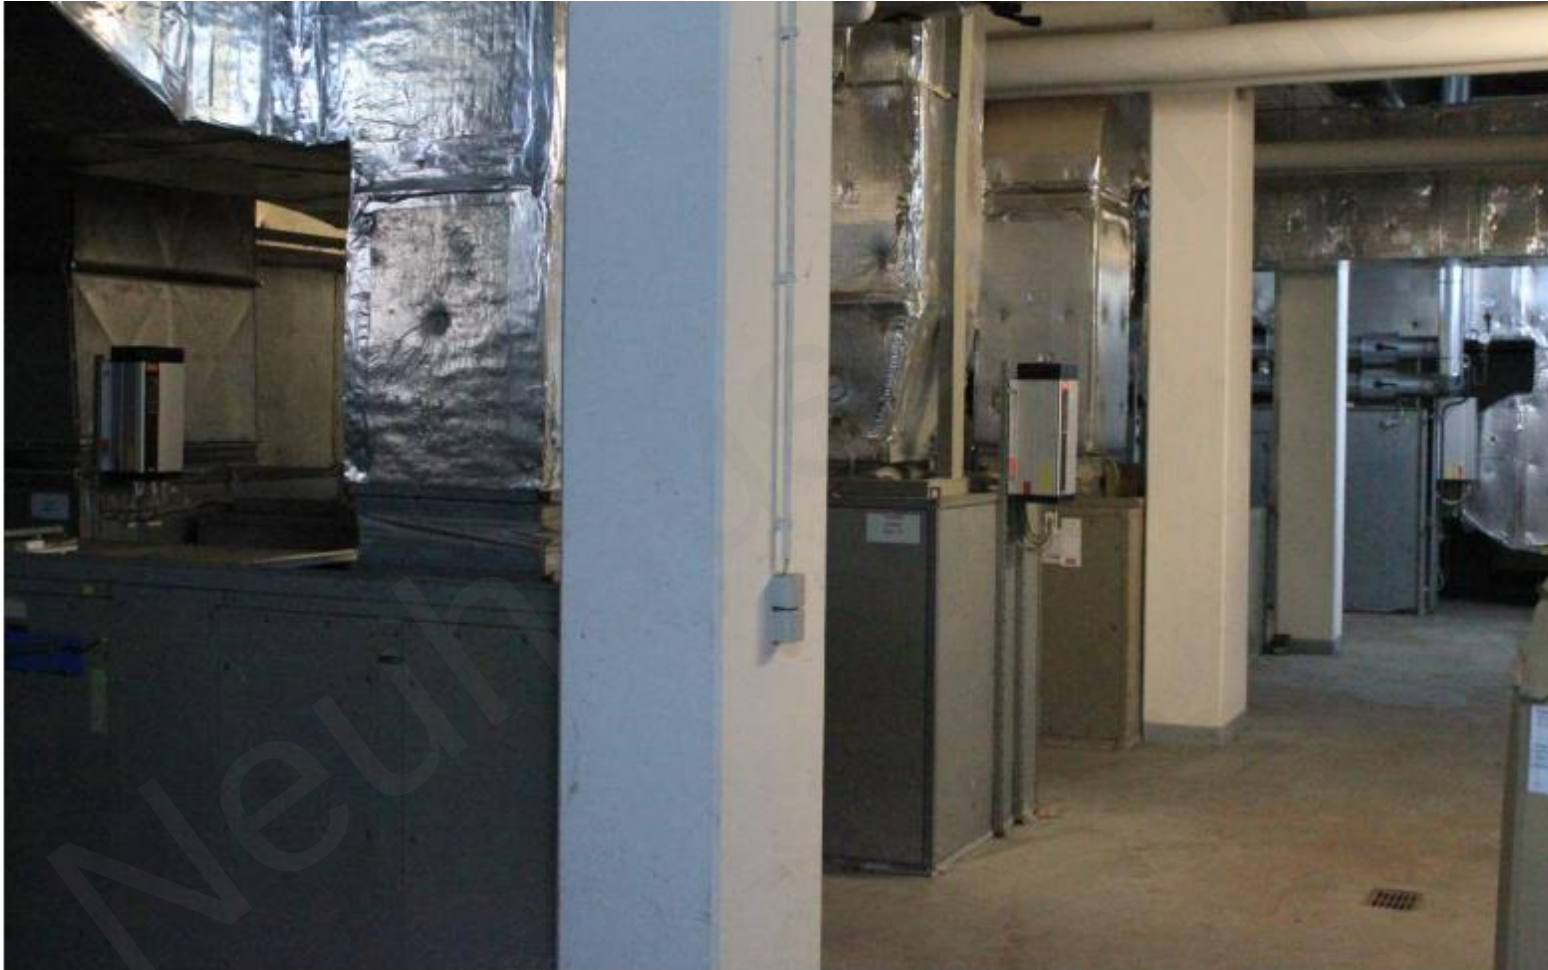
Im Technikbereich befinden sich die Lüftungsgeräte für die Umkleiden und Duschen sowie den Küchenbereich. Die Anlagen haben keine Wärmerückgewinnung und sind reine Zuluftanlagen. Die Abluft wird separat abgeführt. Die Lüftungsanlage der Festhalle hat eine Wärmerückgewinnung

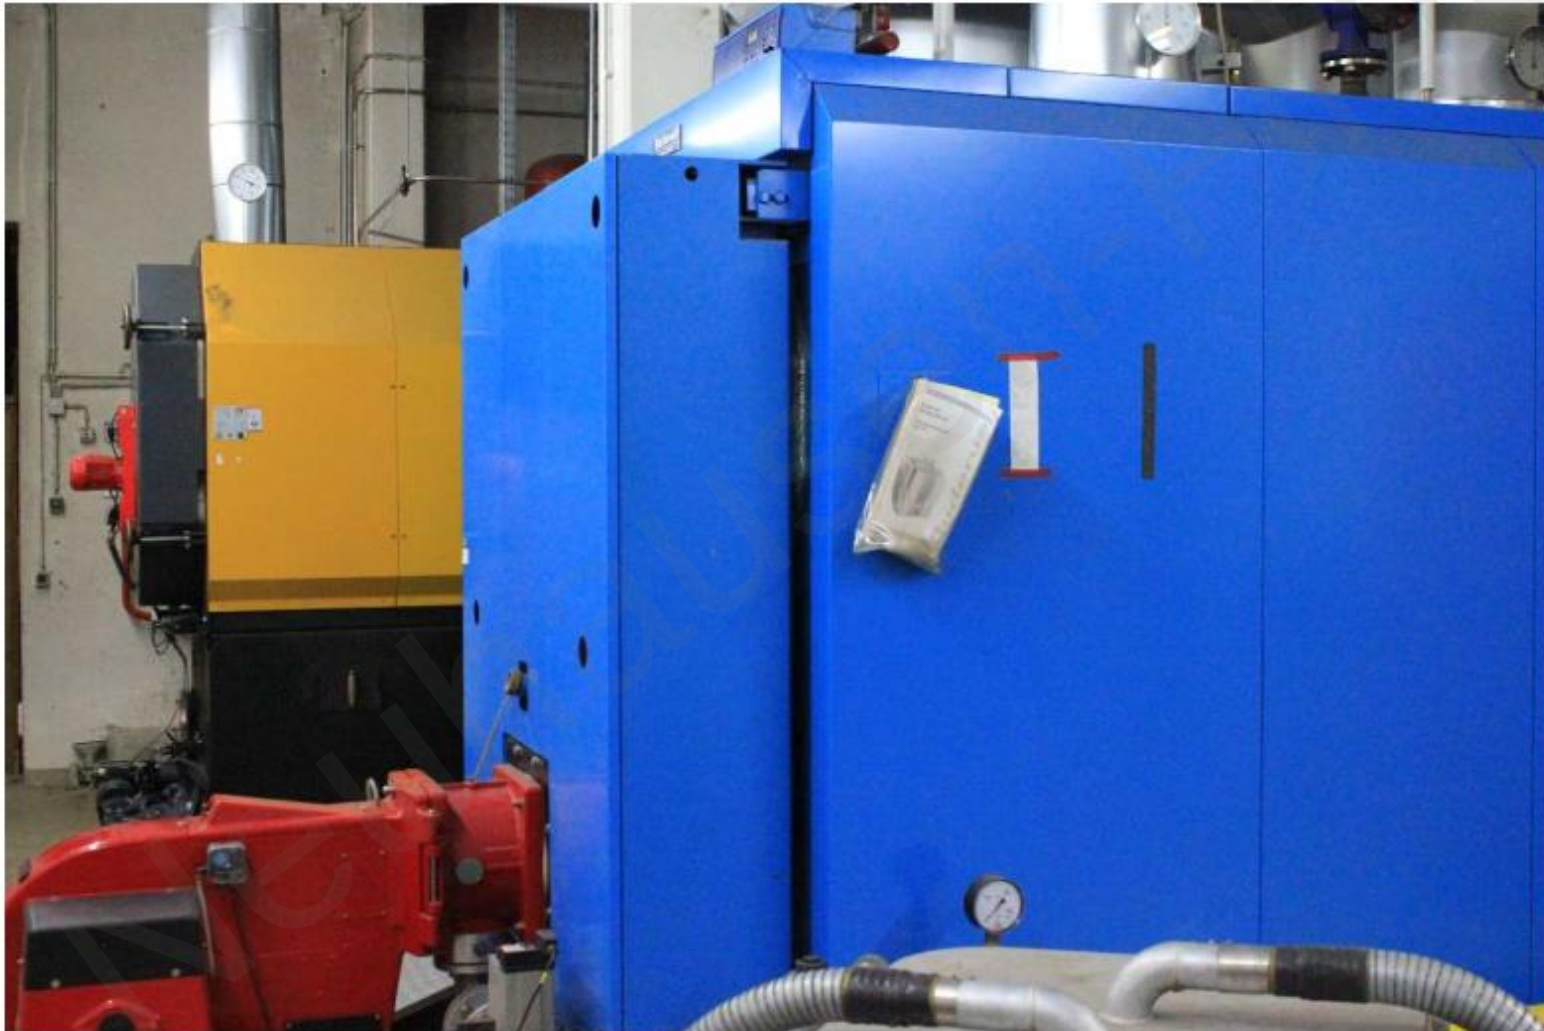
Die Heizungsanlage besteht aus einer Holzpellettheizung und einer Gasheizung.

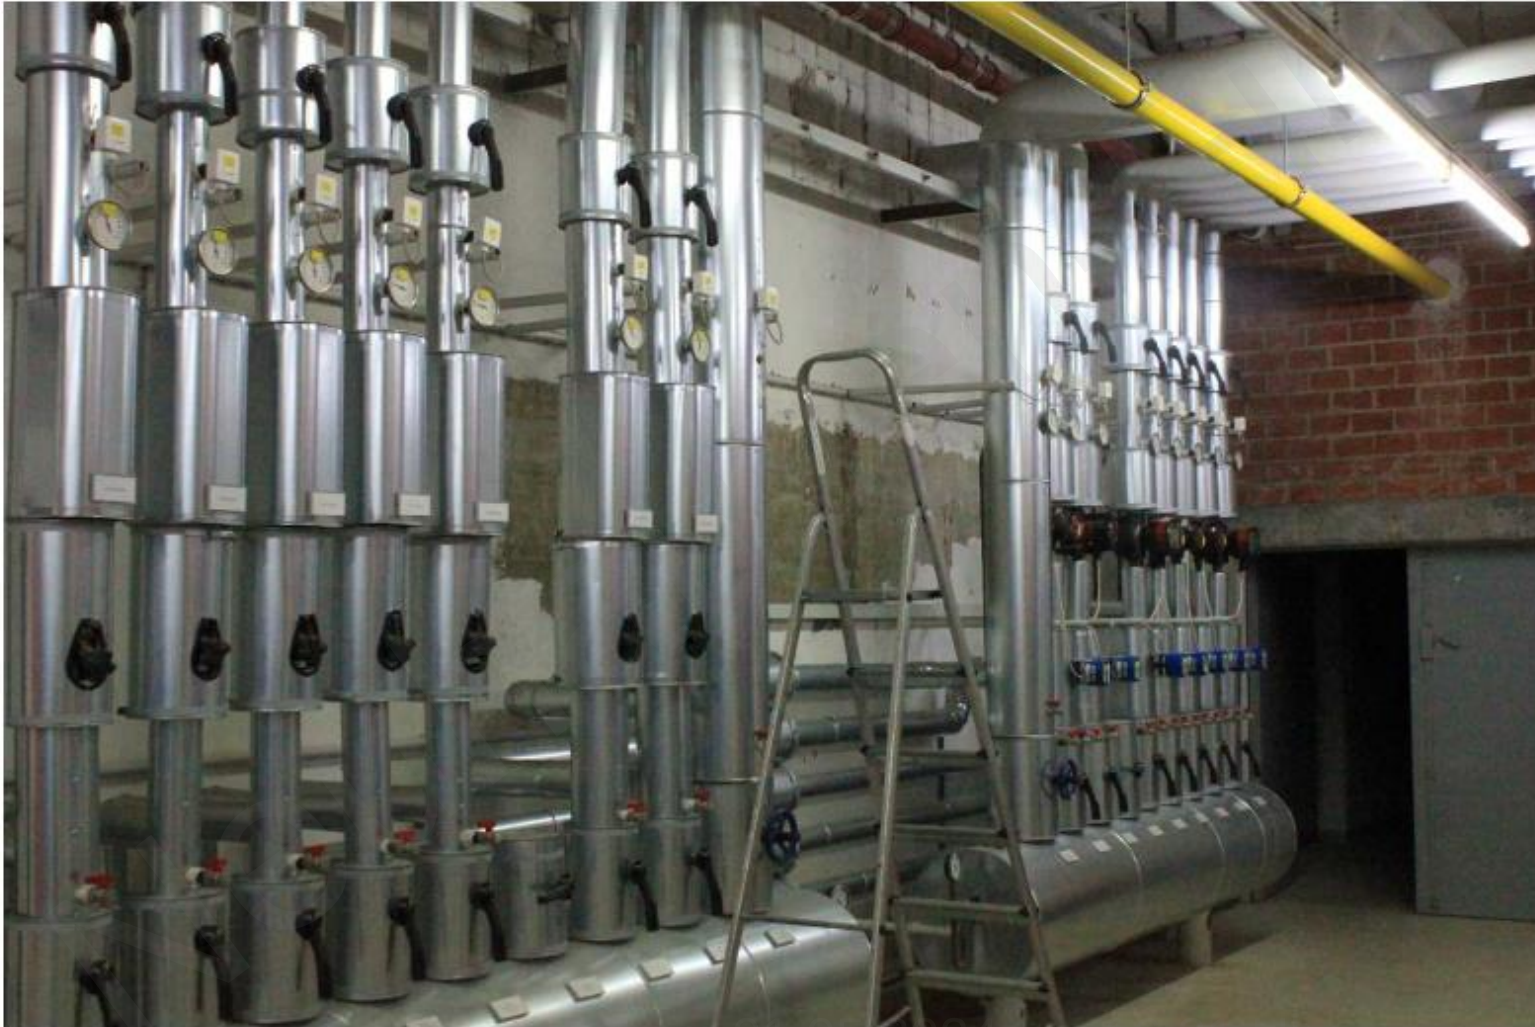
Der Heizungsverteiler macht einen sehr guten Eindruck.
