## Vorstellung Sanierungsgutachten Egelseehallen und Machbarkeitsstudie Erweiterung Egelseehallen

Anlage 1 zu TOP 6 Erweiterung Egelseehalle: Machbarkeitsstudie

Sanierungsgutachten Egelseehallen Neuhausen auf den Fildern

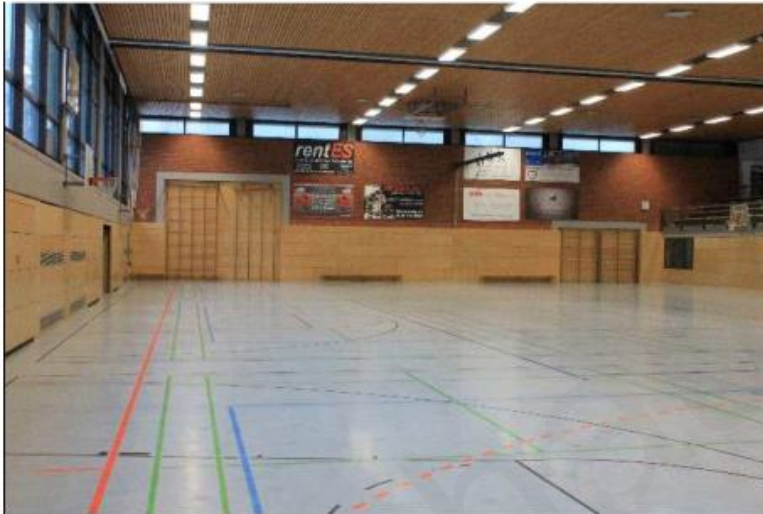
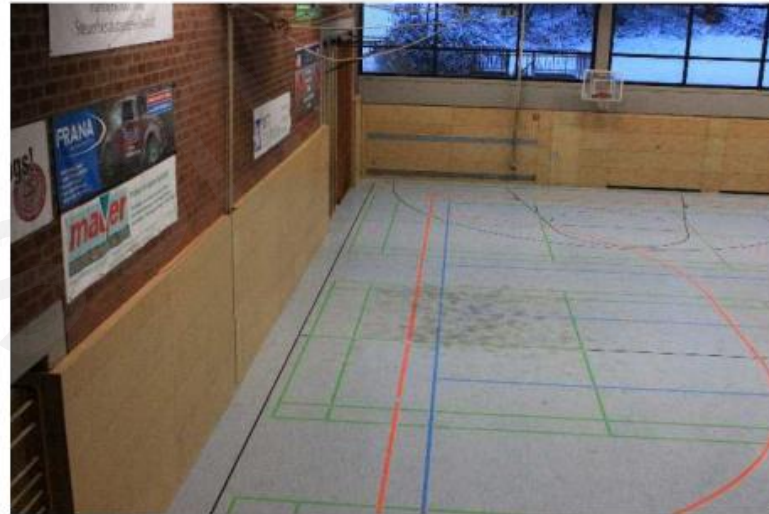
Der Sportboden besteht aus einem flächenelastischen System mit Linoleum-Oberbelag. Der allgemeine Zustand des Bodens ist gut und kann erhalten werden.

Im Bereich der Tore sind starke Verschmutzungen durch Harz sichtbar. Diese werden regelmäßig entfernt, was jedoch auch die aufgetragene Beschichtung abnutzt. Die Beschichtung ist ca. 10 Jahre alt und muss demnach in absehbarer Zeit erneuert werden.

Der Sportboden sollte eine neue Beschichtung erhalten.

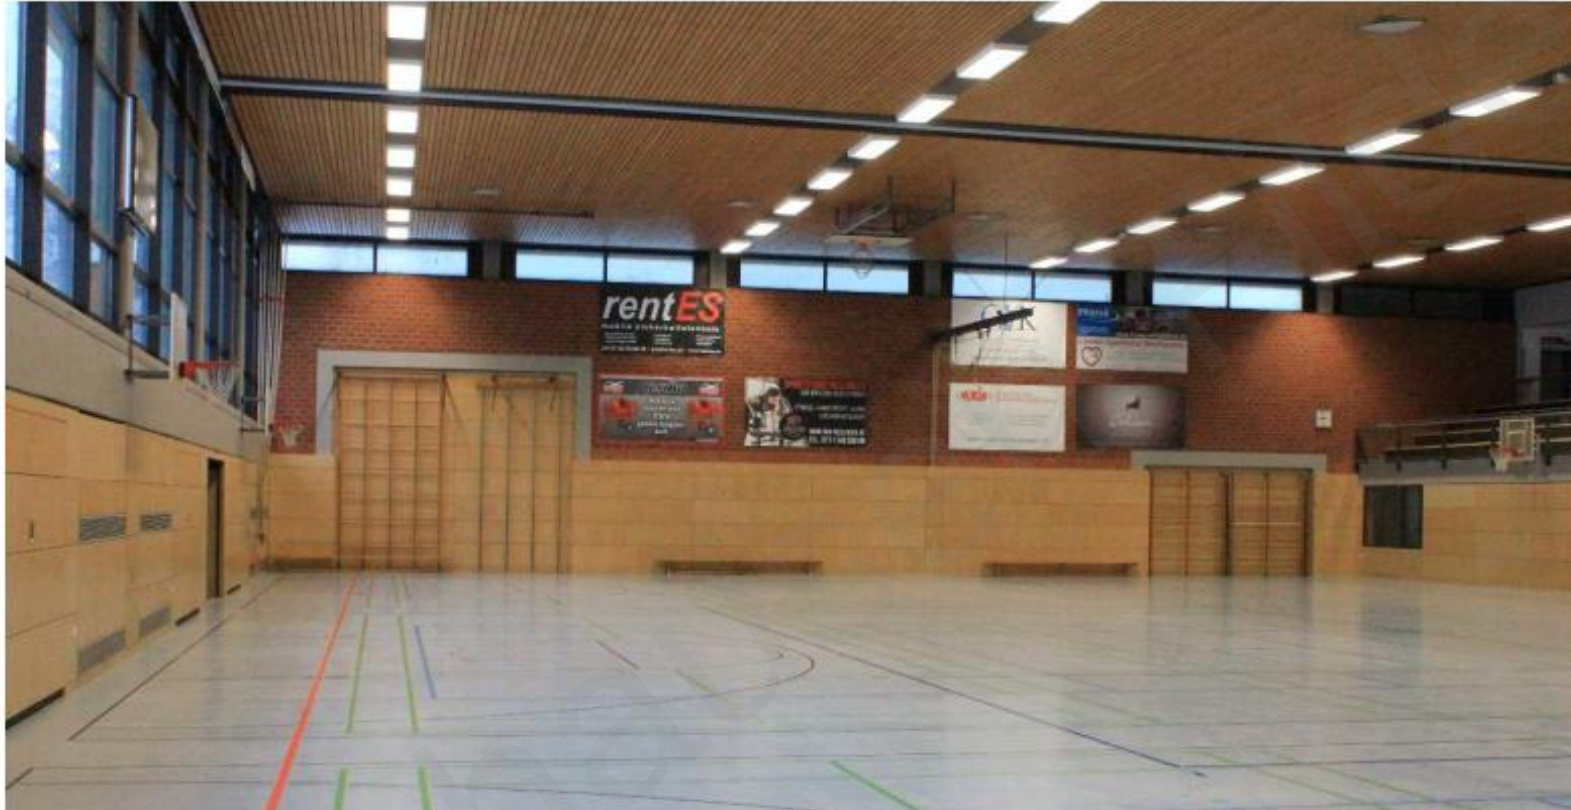
Der Prallwandbelag ist ca. 12 Jahre alt und in einem guten Zustand. Die sportfunktionalen Eigenschaften sind gegeben. An den Stirnseiten sind Sprossenwände, Gitterleiter und Kletterstangen untergebracht. Diese sind aus Sicherheitsgründen während der Nutzung mit Weichbodenmatten abzudecken.

Die stirnseitig angeordneten Sportgeräte müssen aus Sicherheitsgründen während des Sportbetriebs mit Weichbodenmatten abgedeckt werden.

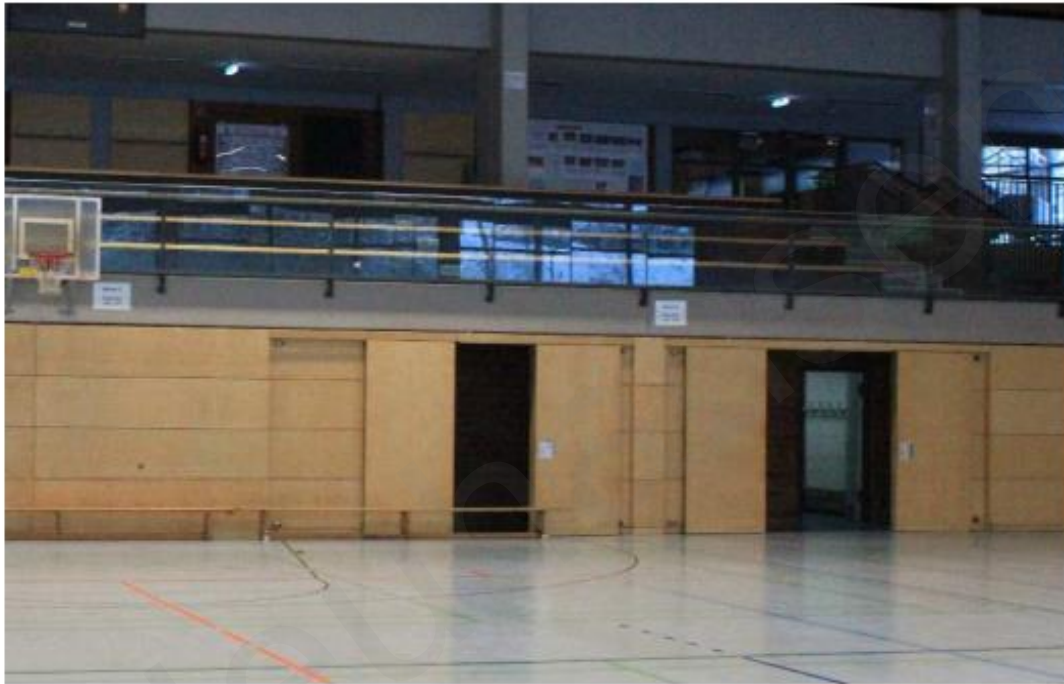
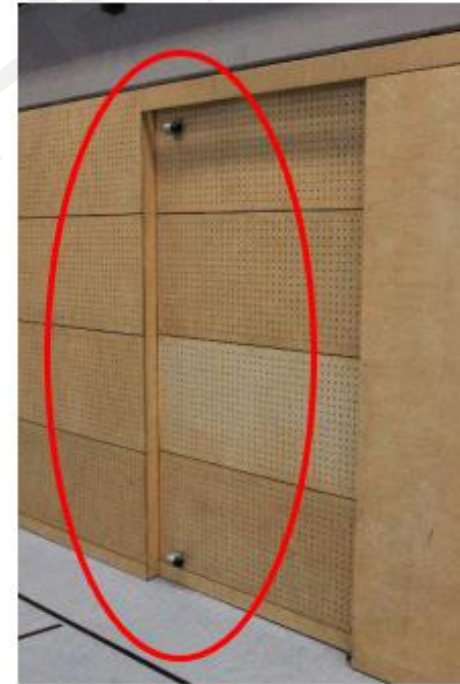
Die Hallenzugangstüren vom Flur vor den Umkleiden bestehen aus Schiebetüren. Die Unfallverhütungsvorschrift besagt, dass in der Halle keine Vor- und Rücksprünge vorhanden sein dürfen. Dies ist im vorliegenden Fall nicht gegeben. Wenn Sportler auf die freien Kanten oder die frei liegenden Türstopper auftreffen, kann es zu entsprechenden Verletzungen kommen.

Die offenen Kanten bei den Hallenzugängen müssen durch Abdeckpolster geschützt werden.

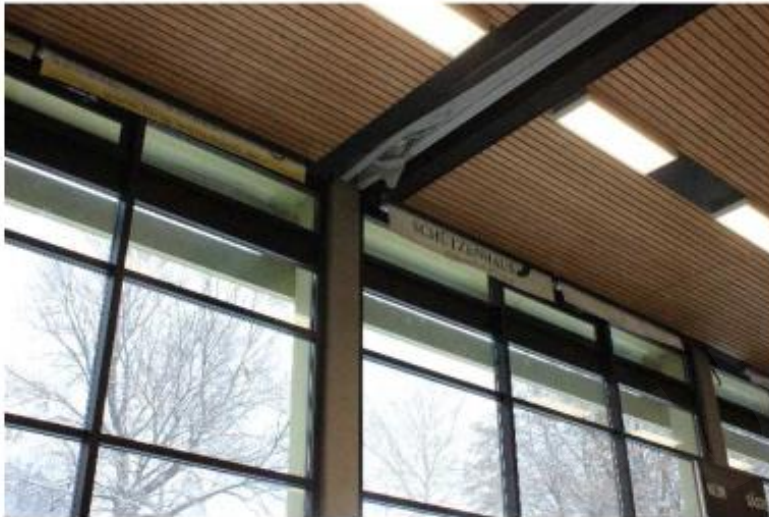
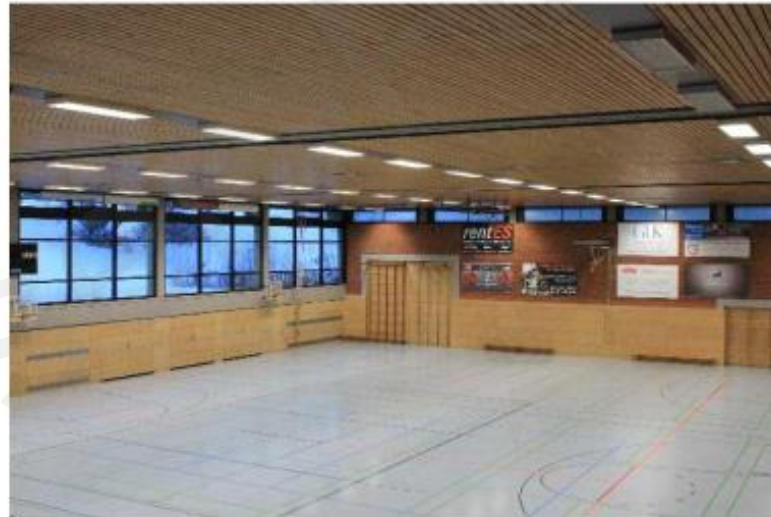
Die Sporthalle wird durch zwei Trennvorhänge in 3 Hallenteile getrennt. Aus dem mittleren Hallenteil gibt es bei heruntergelassenen Trennvorhängen lediglich einen Rettungsweg.

In einen Trennvorhang ist ein Durchgang in den benachbarten Hallenteil einzuschneiden.

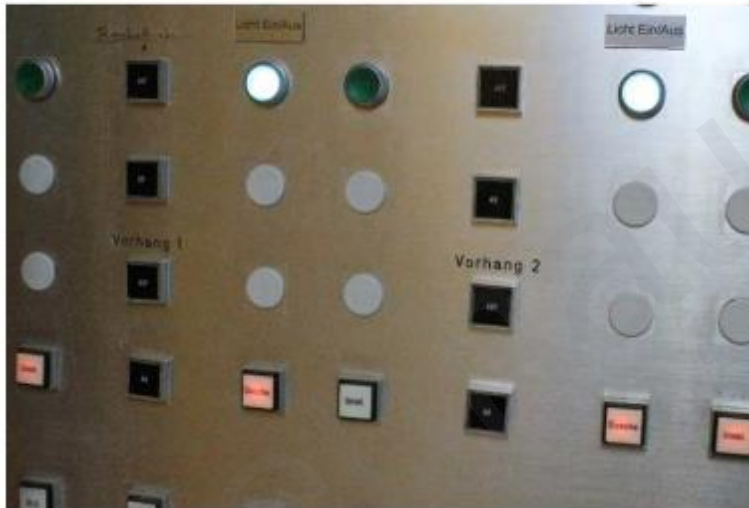
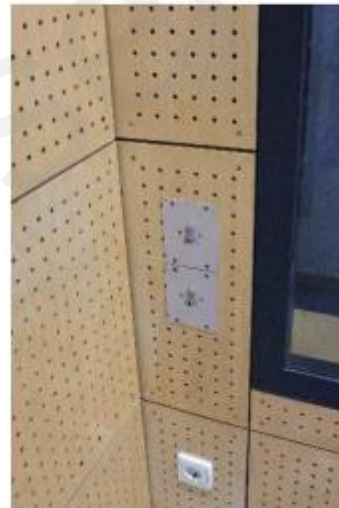
Die Steuerung der Trennvorhänge erfolgt von einer Lehrerumkleide aus durch Druckschalter „auf“ und „zu“. Im östlichen Hallenteil befinden sich für beide Trennvorhänge zusätzlich zwei Schlüsselschalter mit Totmannsteuerung. Hierbei muss während des Bewegungsvorgangs des Trennvorhangs der Schlüssel festgehalten werden. Sobald der Schlüsselschalter losgelassen wird, bleiben die Trennvorhänge stehen. Die Vorschrift besagt, dass Trennvorhänge beim Öffnen und Schließen permanent beobachtet werden müssen und mittels Totmannschaltung bedient werden müssen. Dies ist im vorliegenden Fall nicht überall gegeben.

Die Steuerung der Trennvorhänge im Lehrerumkleideraum muss stillgelegt werden. Die Steuerung des westlichen Trennvorhangs muss so verlegt werden, dass der Trennvorhang von der Stelle des Schlüsselschalters einsehbar ist.

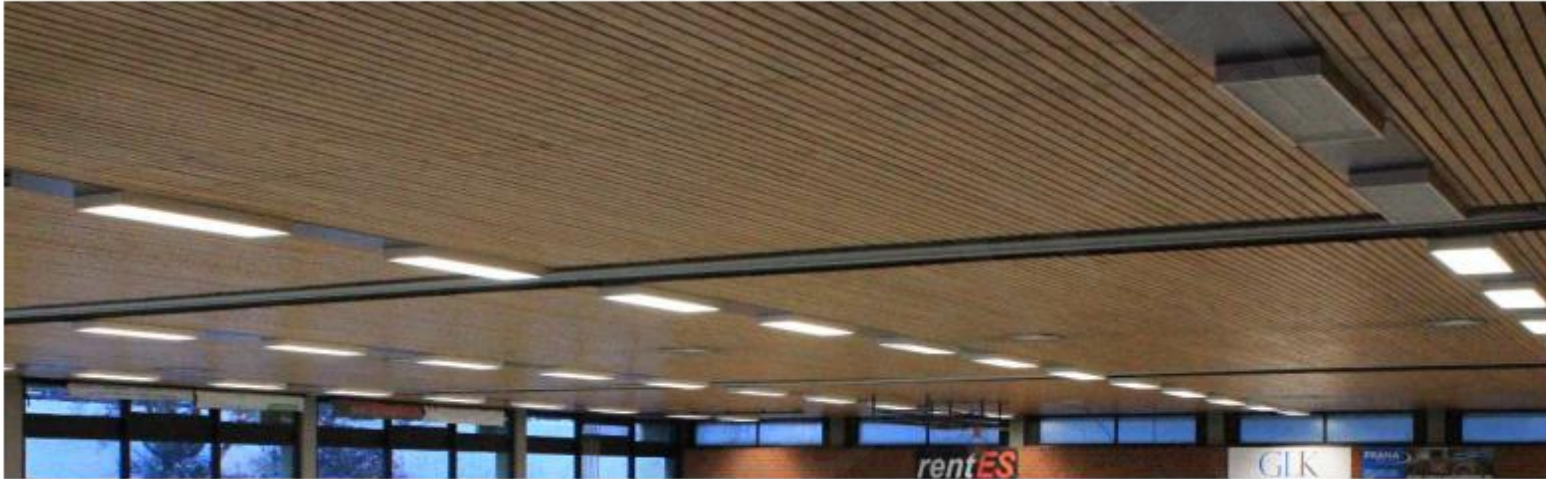
Die Hallendecke besteht aus einer Holzschalung mit offenen Fugen. Ein Prüfzeugnis über die Ballwurfsicherheit liegt nicht vor. Da keine Schäden aufgetreten sind wird davon ausgegangen, dass die Decke ballwurfsicher ist.

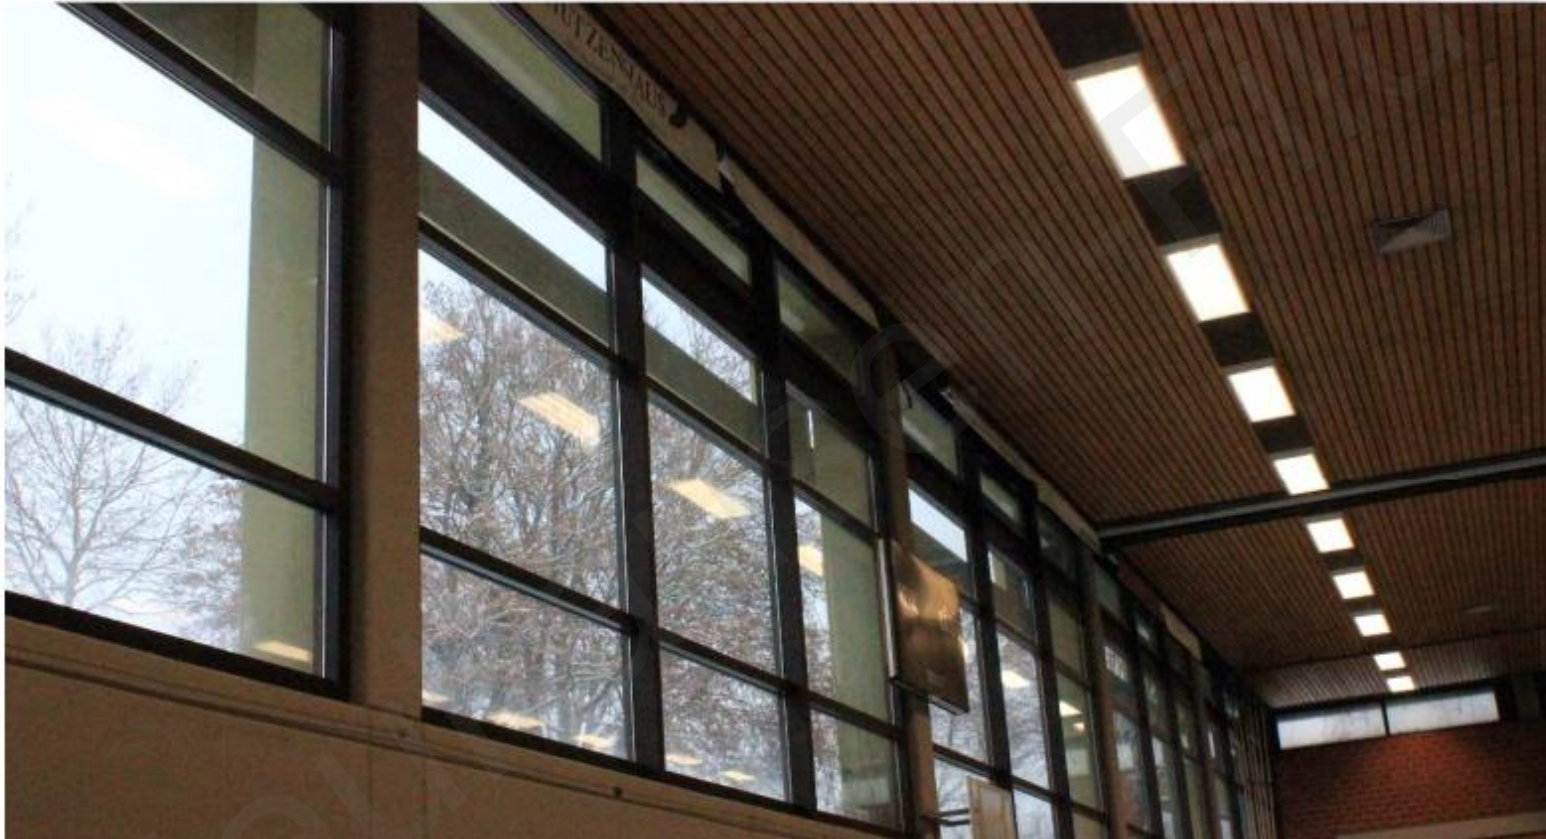
Die Nordseite der Sporthalle ist oberhalb der Geräteräume verglast. Die Verglasung entspricht dem Standard der Errichtung der Halle und hat einen dementsprechend schlechten U-Wert.

Es wird empfohlen, die Fenster der Sporthalle auszutauschen. Hierbei sind die notwendigen Rauchableitungsöffnungen einzubauen. Aufgrund der baurechtlichen Vorgaben sind 2% der Hallenfläche als Rauchableitungsöffnung vorzusehen. Maßgaben ist die Hallenfläche zzgl. der Fläche der Zuschauertribüne und des dahinter liegenden Erschließungsbereichs mit einer Gesamtfläche von ca. 1.650 qm.

Die stirnseitigen Oberlichter sollten jeweils mit einem wirksamen Sonnenschutz ausgestattet werden.

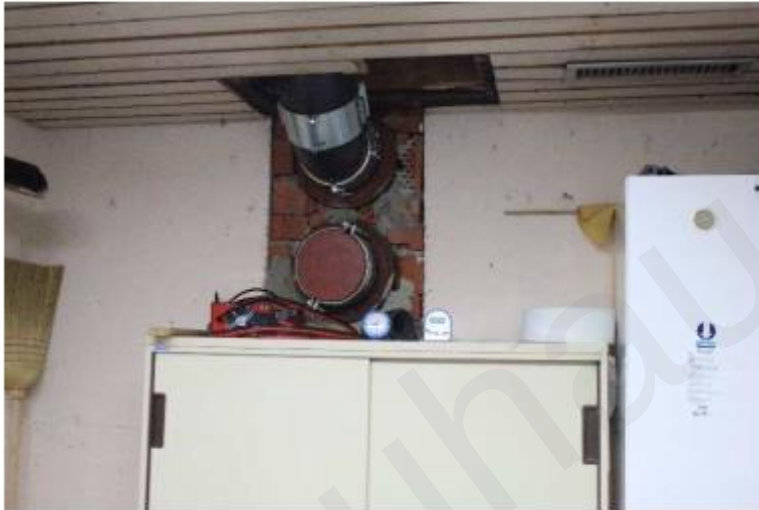
Grundsätzlich muss festgestellt werden, dass die Leitungen in den vergangenen Jahren immer wieder undicht waren und dies zu entsprechenden Schäden geführt hat. Die Schäden wurden stellenweise behoben. Es ist jedoch davon auszugehen, dass in den nicht reparierten Bereichen immer wieder neue Schäden auftreten.

teilweise reparierte Leitung

Es wird empfohlen, den Nebentrakt der Sporthalle auf Hallenebene grundlegend zu sanieren. Hierbei sollten die Räume auf den Rohbau zurückgebaut, die Installationen komplett ausgetauscht und die Räume neu ausgebaut werden.

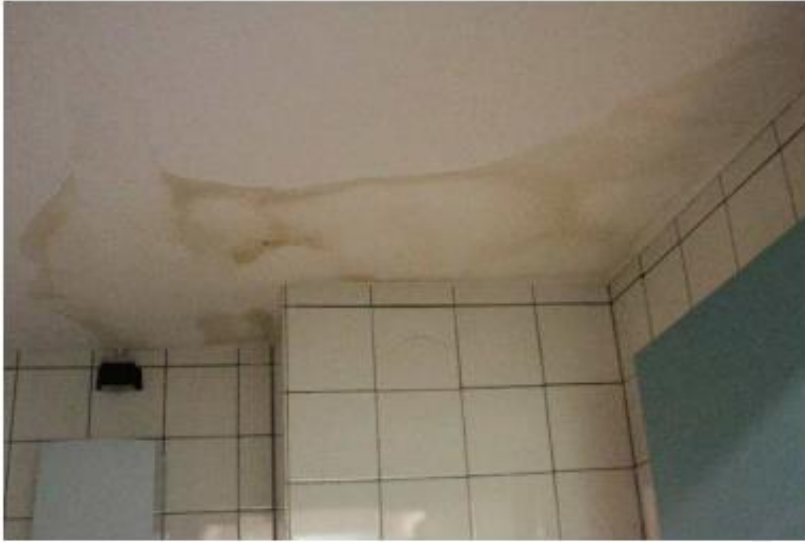
Schäden durch undichte Leitungen

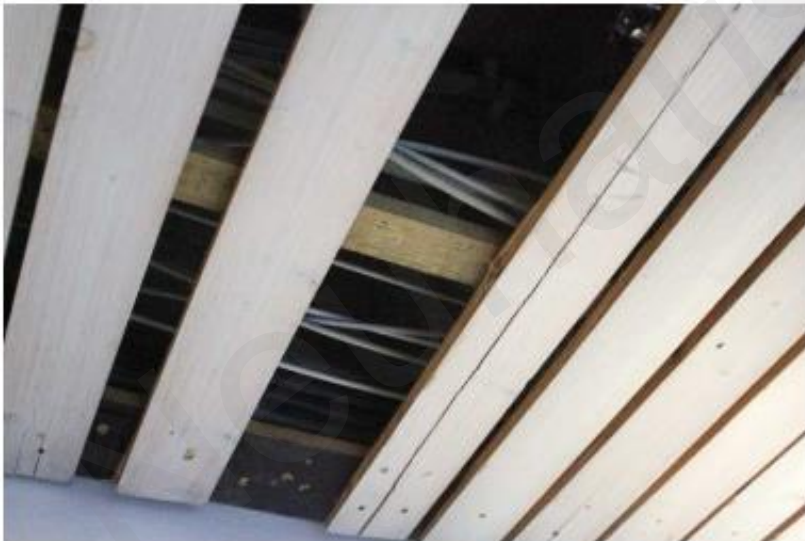
teilweise offene Holzdecken

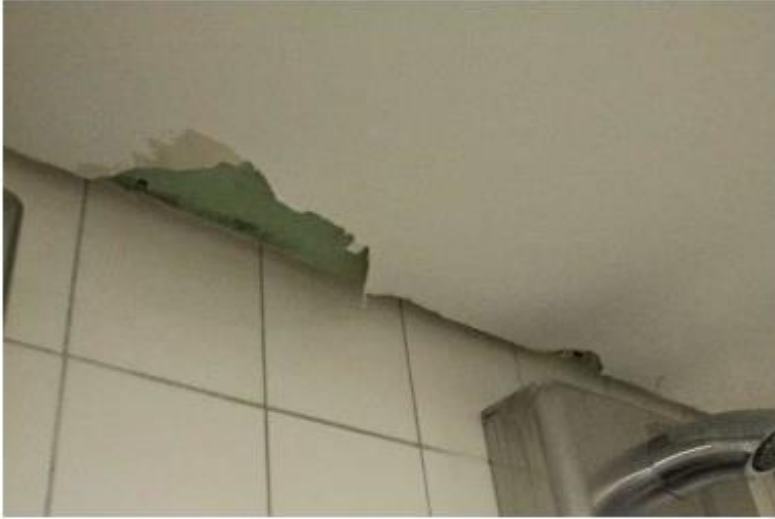
Schäden an den Decken in den Duschräumen

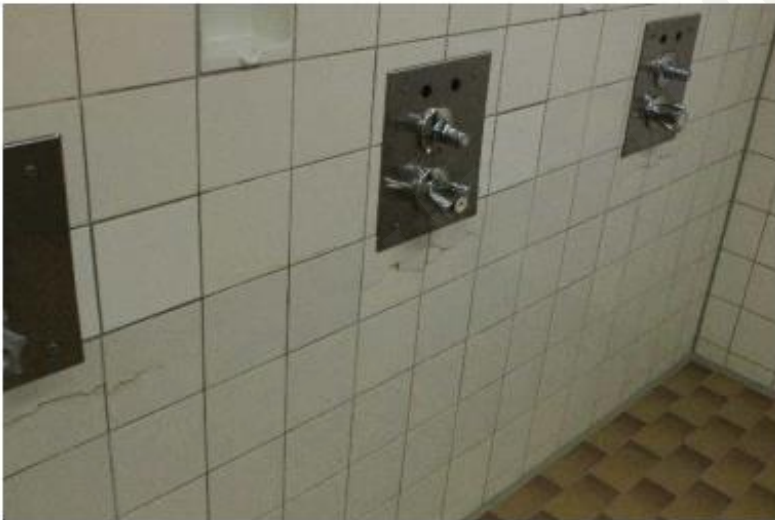
Fliesenschäden in den Duschräumen

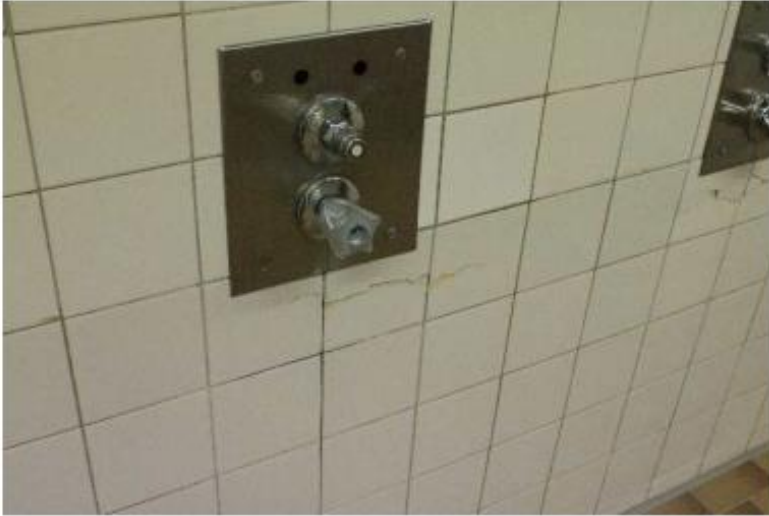
defekte Armaturen

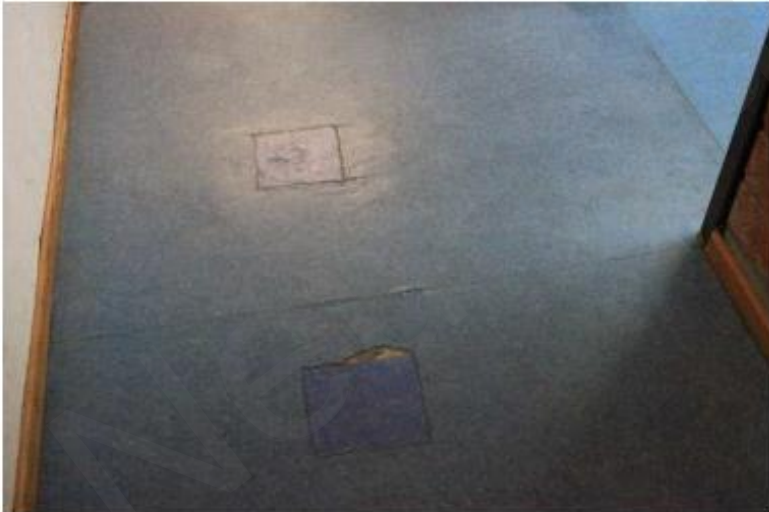
Bodenbeläge mit Schäden und Ausbesserungen

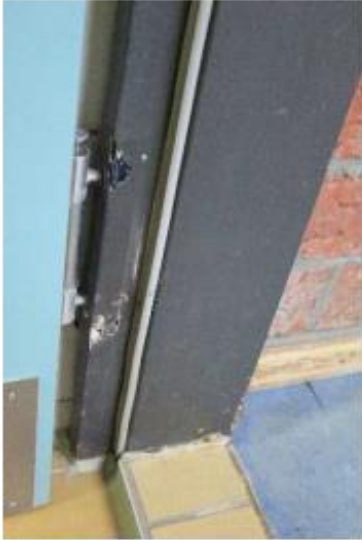
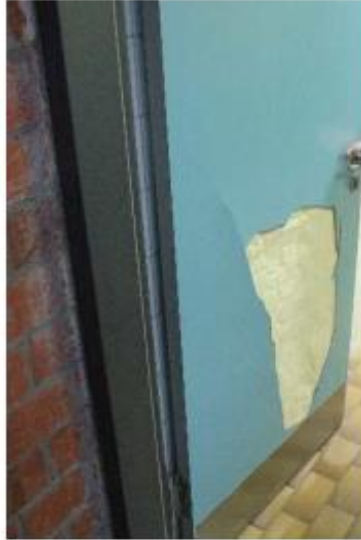
defekte Zargen und Türblätter

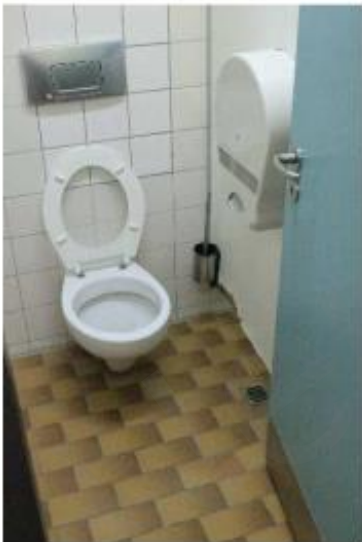
defekte WC-Trennwände im Duschbereich

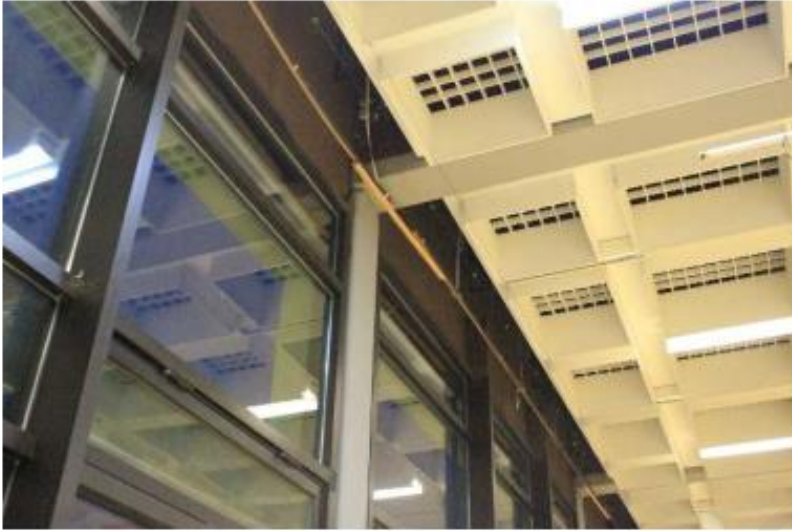
Hallenfassade ist energetisch problematisch

Mehrere Fensterflügel sind defekt.

Die Gesamtbreite der Notausgänge muss in Bezug auf die die Festhalle nutzenden Personen überprüft werden. Der Panikbeschlag entspricht nicht den heutigen Vorschriften.

Wie bei der Sporthalle wird auch bei der Festhalle empfohlen, die Fenster auszutauschen. Im Bühnenbereich wird angeregt, statt der Fenster massive Wandscheiben auszuführen.

Im Zuge des Fenstertauschs können die notwendigen Rettungswege hergestellt werden. Derzeit ist aus der Festhalle lediglich 1 Rettungsweg direkt ins Freie vorhanden. Dieser hat eine Kapazität für 300 flüchtende Besucher. Weitere Rettungswege bestehen ins Foyer und von dort aus über den Windfang ins Freie. Aufgrund dieser Führung und Einengung durch den Windfang können hier lediglich weitere 300 Besucher flüchten. Schließlich gibt es einen weiteren Rettungsweg neben der Bühne über die Bühnenumkleiden ins Freie. Dieser Weg erscheint als Rettungsweg ungeeignet. Die Halle hat eine Fläche von 800 qm. Nach Versammlungsstättenverordnung sind 2 Besucher je qm Hallenfläche anzusetzen. Dies bedeutet, dass von max. 1.600 Besuchern auszugehen ist. Demnach ist die Anzahl und Größe der vorhandenen Rettungswege nicht ausreichend.

In der neuen Fassade sollten 5 2-flügelige Türen mit jeweils mind. 1,80 m lichter Breite vorgesehen werden. Aus diesen Türen können jeweils 300 Besucher flüchten.

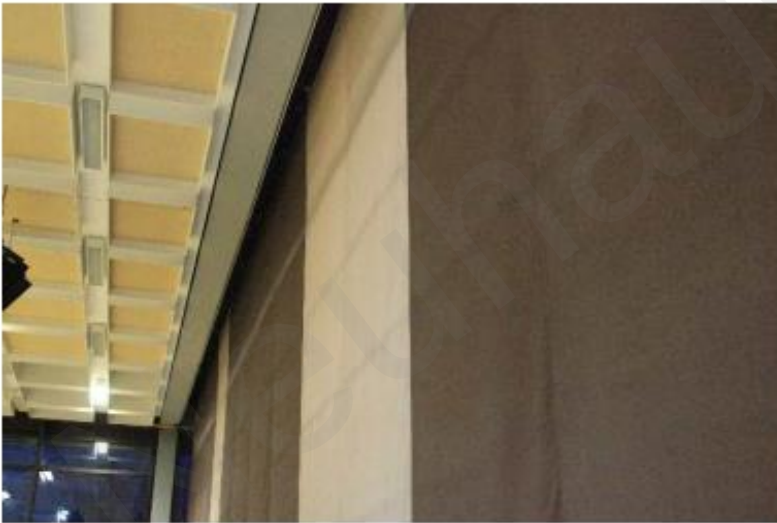
Der Trennvorhang hat keine B1-Klassifizierung

Der Trennvorhang im Festsaal sollte durch einen Trennvorhang mit B1-Klassifizierung ausgetauscht werden.

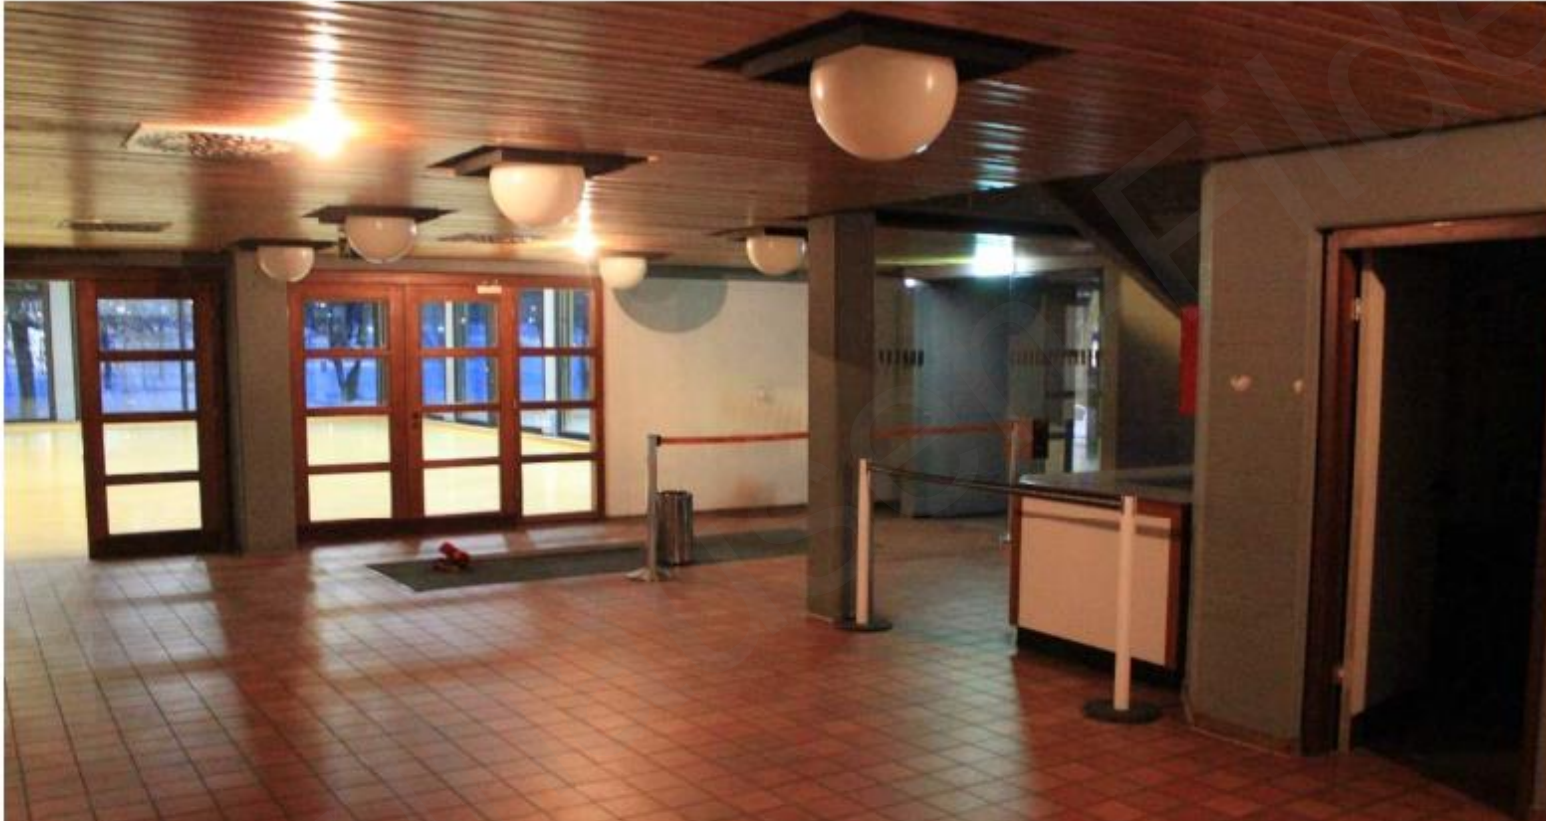
Der Eingangsbereich ist optisch in einem altersgemäßen aber guten Zustand. Es gibt keine sichtbaren Schäden.

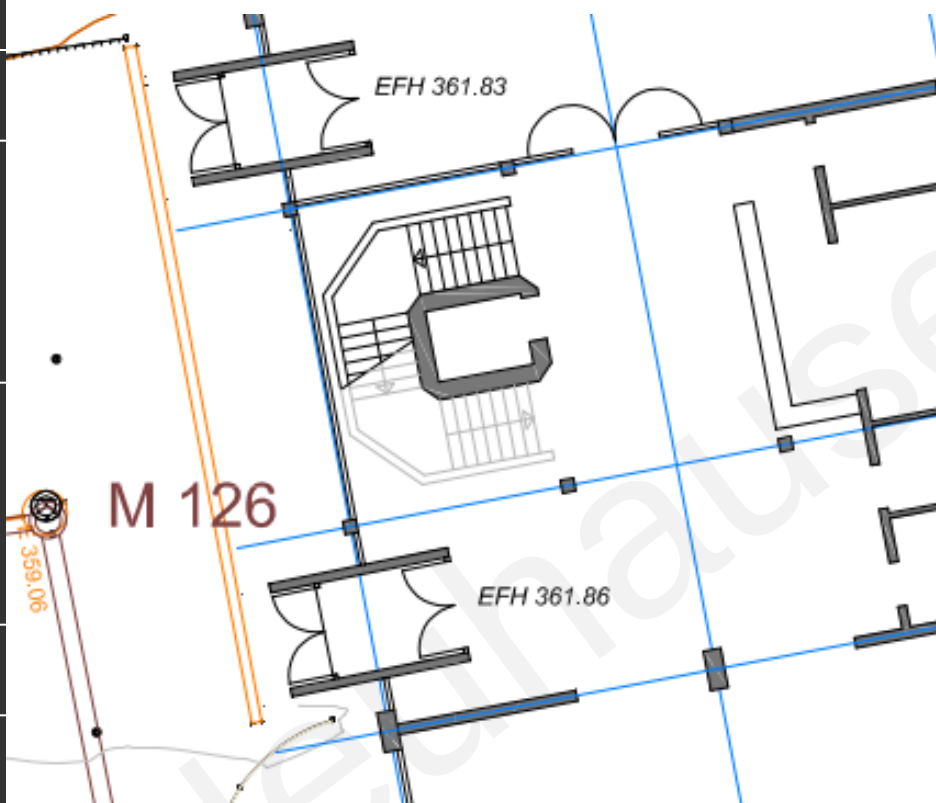
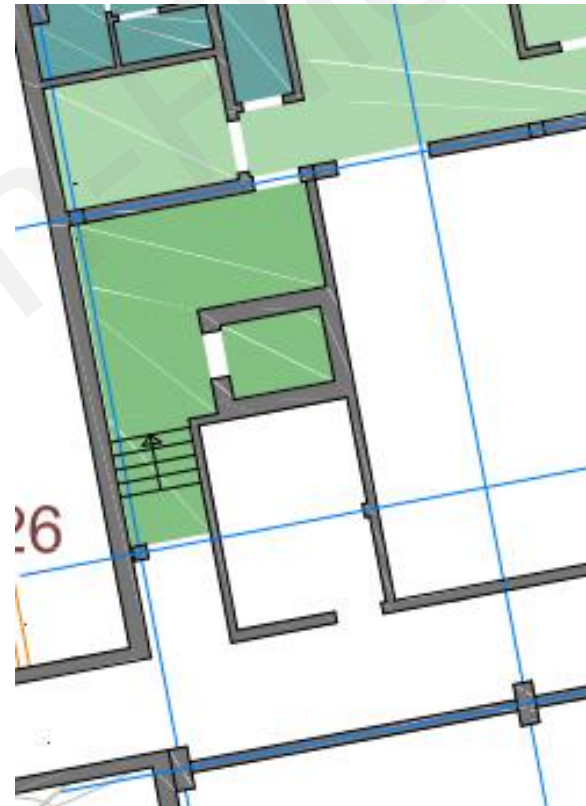
Es existiert ein Aufzugsschacht ohne die entsprechende Aufzugskabine, so dass eine barrierefreie Erschließung der einzelnen Geschosse nicht wie ursprünglich angedacht und lt. Landesbauordnung vorgeschrieben vorhanden ist.

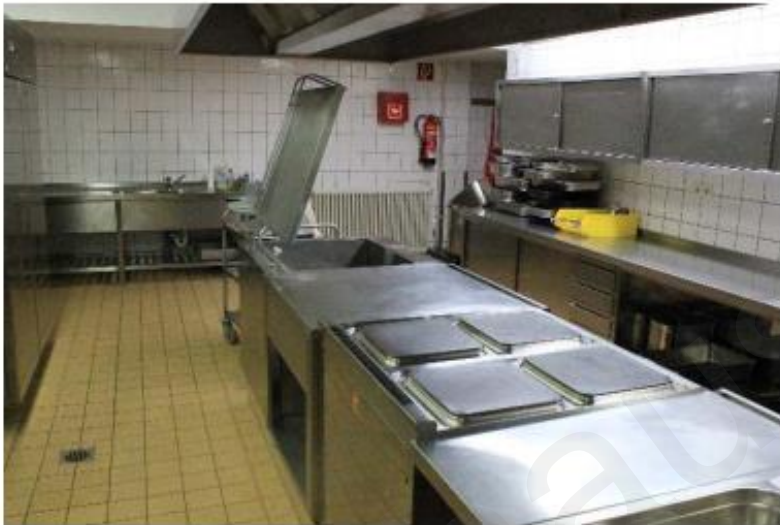
Kochbereich

Die Küche ist funktional und entspricht offensichtlich den Vorgaben der Aufsichtsbehörden. Ein Fettabscheider allerdings existiert nicht. Dieser wäre bei der Anzahl der Essen und der Ausstattung der Küche notwendig.

Ein Fettabscheider verursacht allerdings durch regelmäßige Wartungen und vor allem Leerungen Folgekosten.

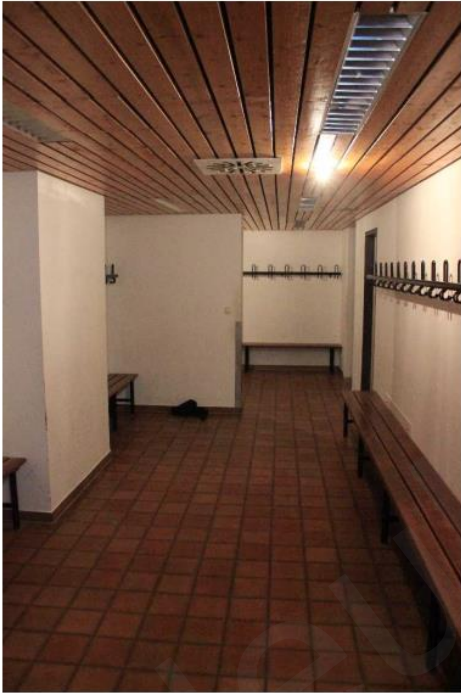
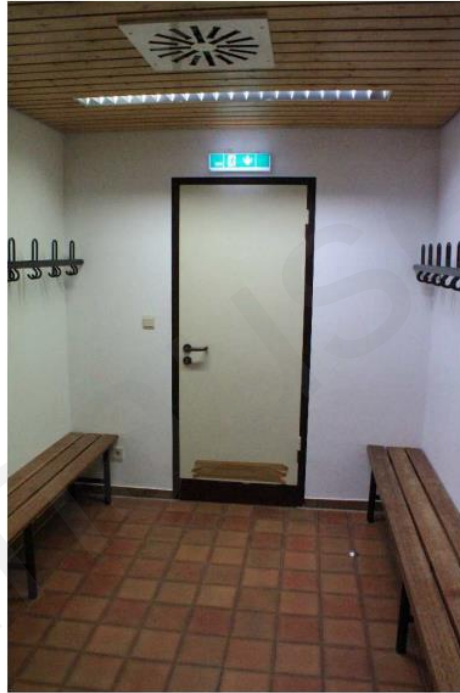
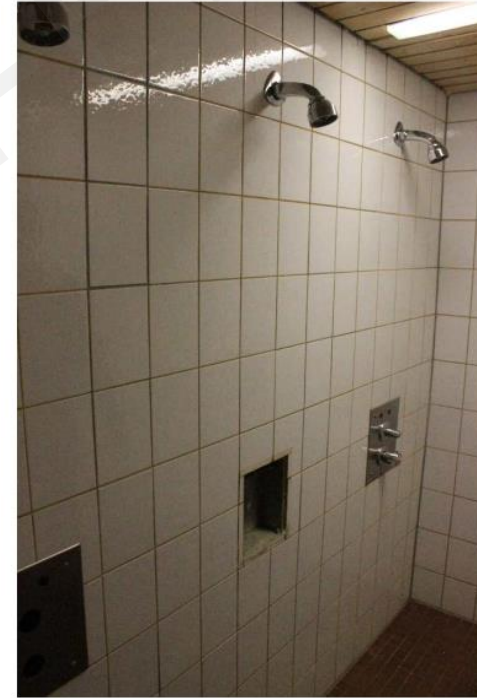
Die Umkleiden und Duschen im Bereich der Bühne sind in einem ähnlichen Zustand wie die Umkleiden der Sporthalle. Die sanitären Anlagen sind veraltet und teilweise defekt. Die Duschen werden offensichtlich nicht mehr oder nur sehr selten genutzt.

Auch dieser Bereich sollte grundlegend saniert werden. Es ist allerdings zu prüfen und mit den Nutzern abzustimmen, ob die Duschen tatsächlich benötigt werden.

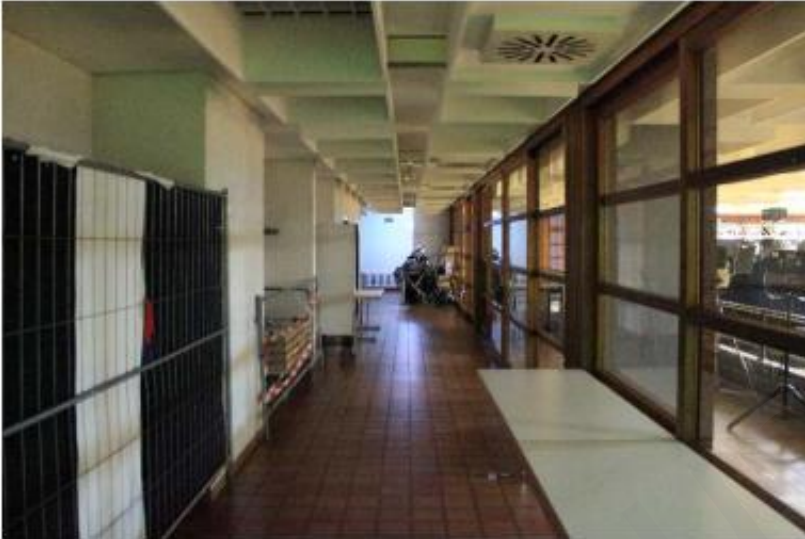
Der Flur ist als Rettungsweg brandlastfrei zu halten.

Der Flur ist zur Halle hin komplett verglast. Aufdrucke auf den Glasscheiben weisen auf die ausreichenden Brandschutzeigenschaften hin. Die Schiebetüren sollten aus Brandschutzgründen stets geschlossen sein, damit die Rettungswegeigenschaft des Flures erhalten bleibt.

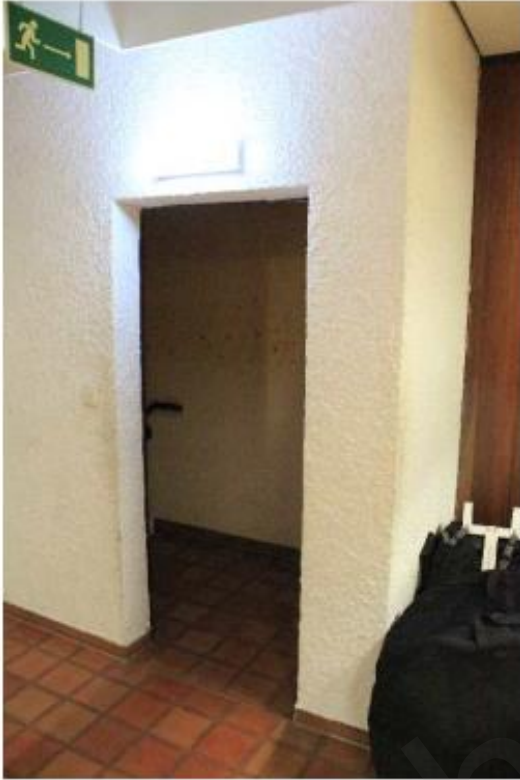
Treppenraum ohne Abtrennung

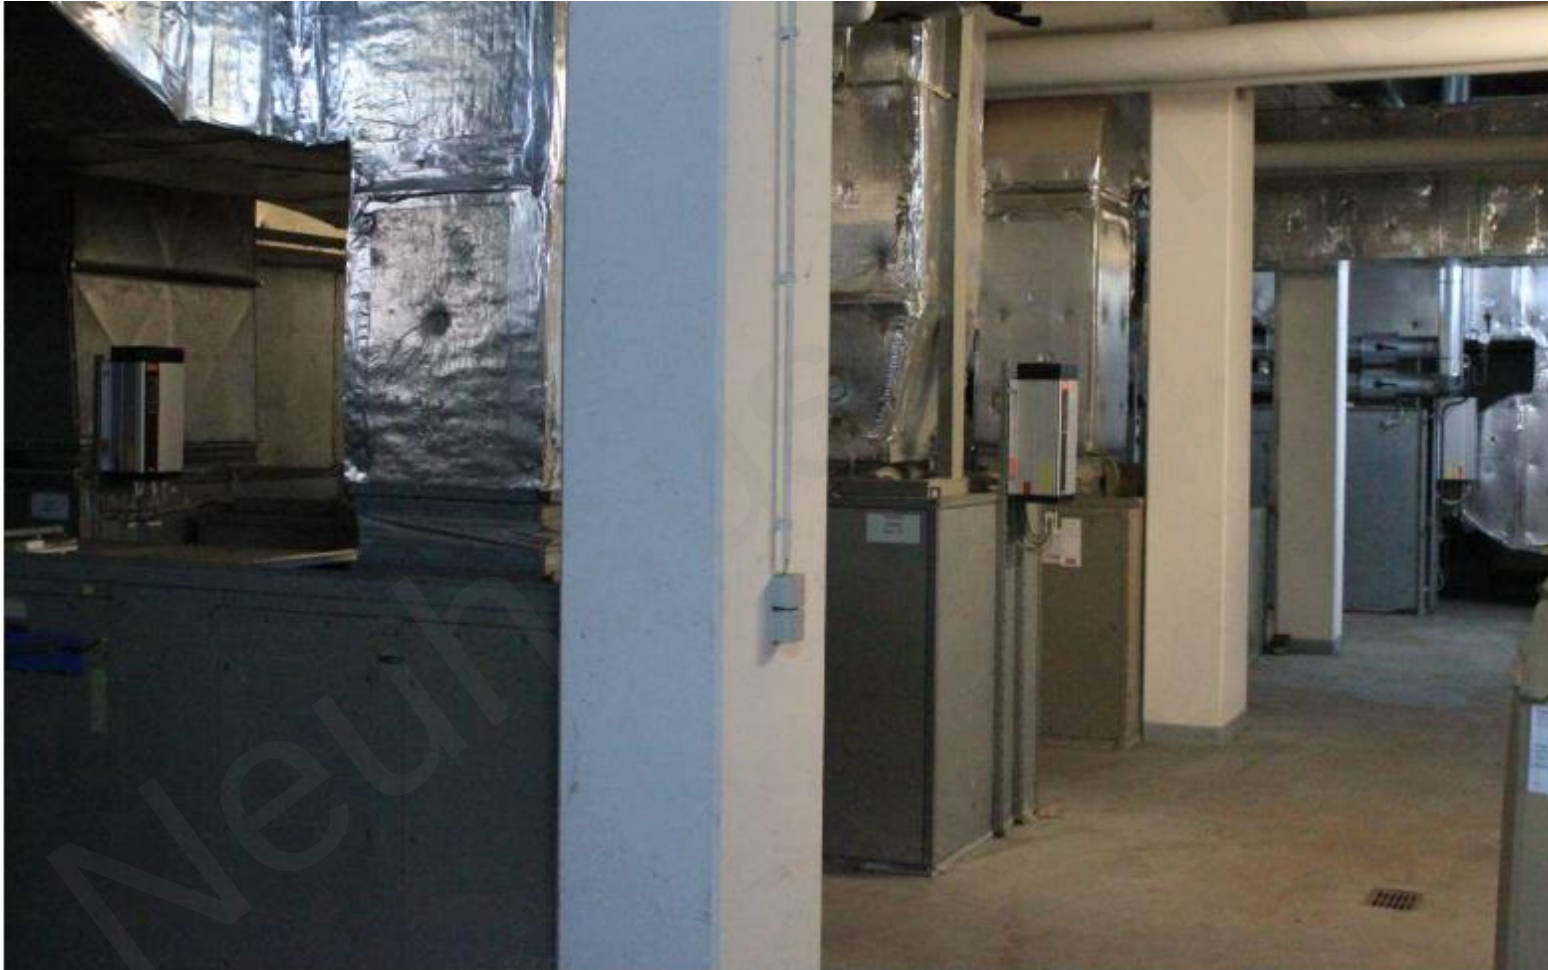
Im Technikbereich befinden sich die Lüftungsgeräte für die Umkleiden und Duschen sowie den Küchenbereich. Die Anlagen haben keine Wärmerückgewinnung und sind reine Zuluftanlagen. Die Abluft wird separat abgeführt. Die Lüftungsanlage der Festhalle hat eine Wärmerückgewinnung

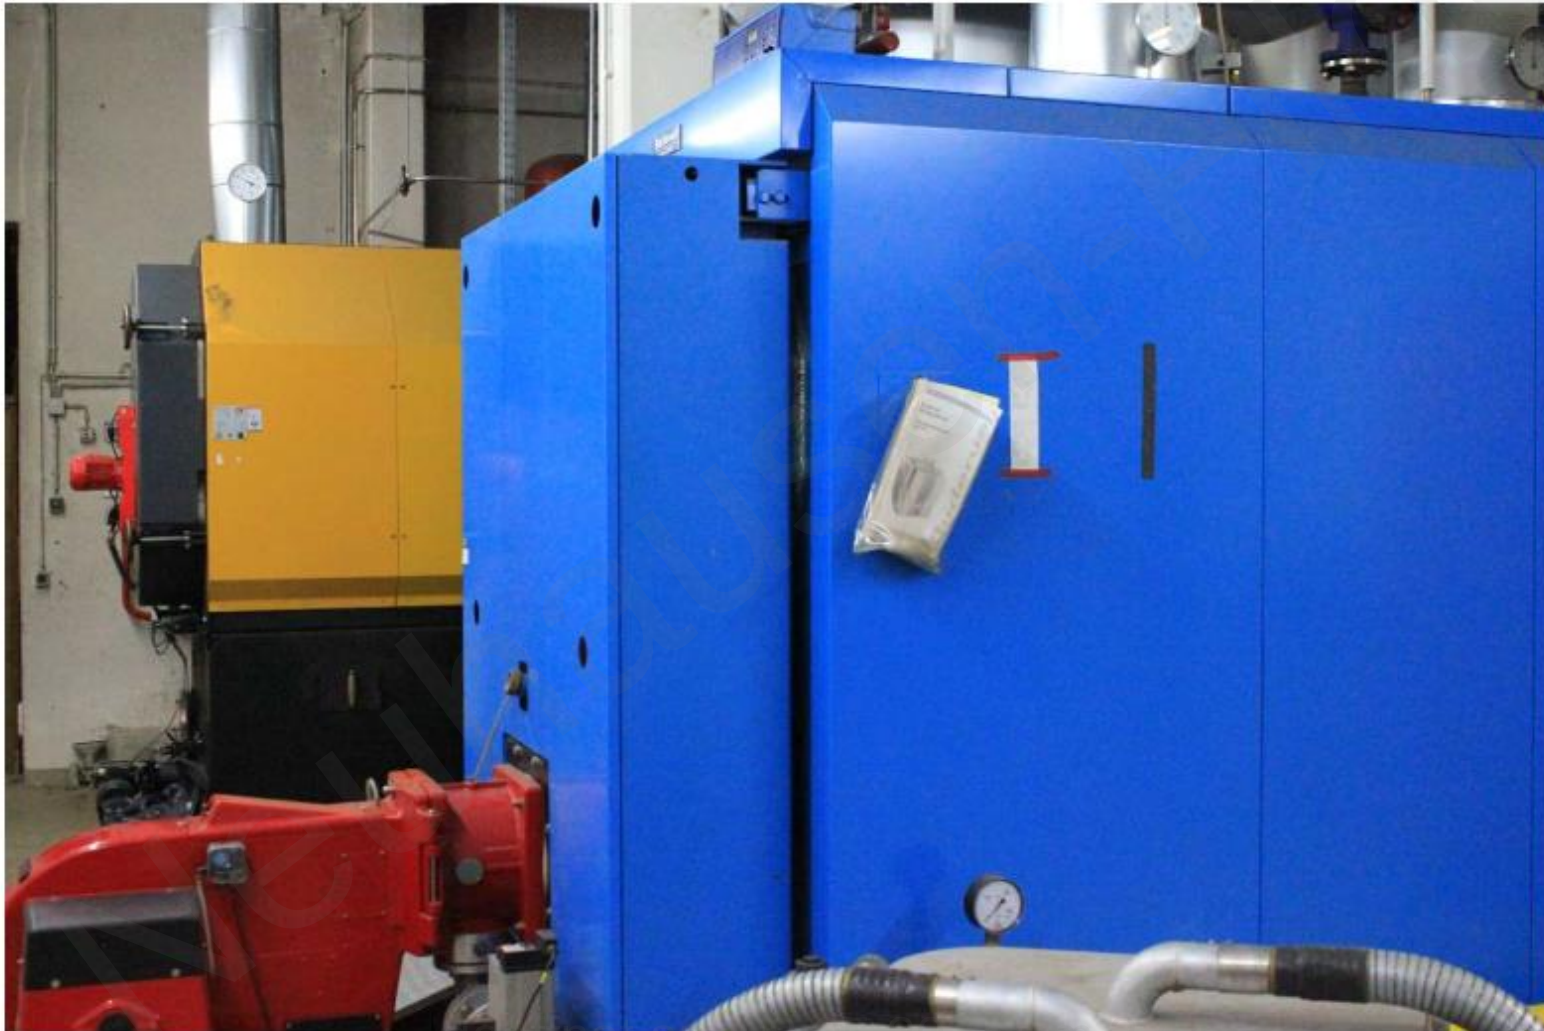
Die Heizungsanlage besteht aus einer Holzpellettheizung und einer Gasheizung.

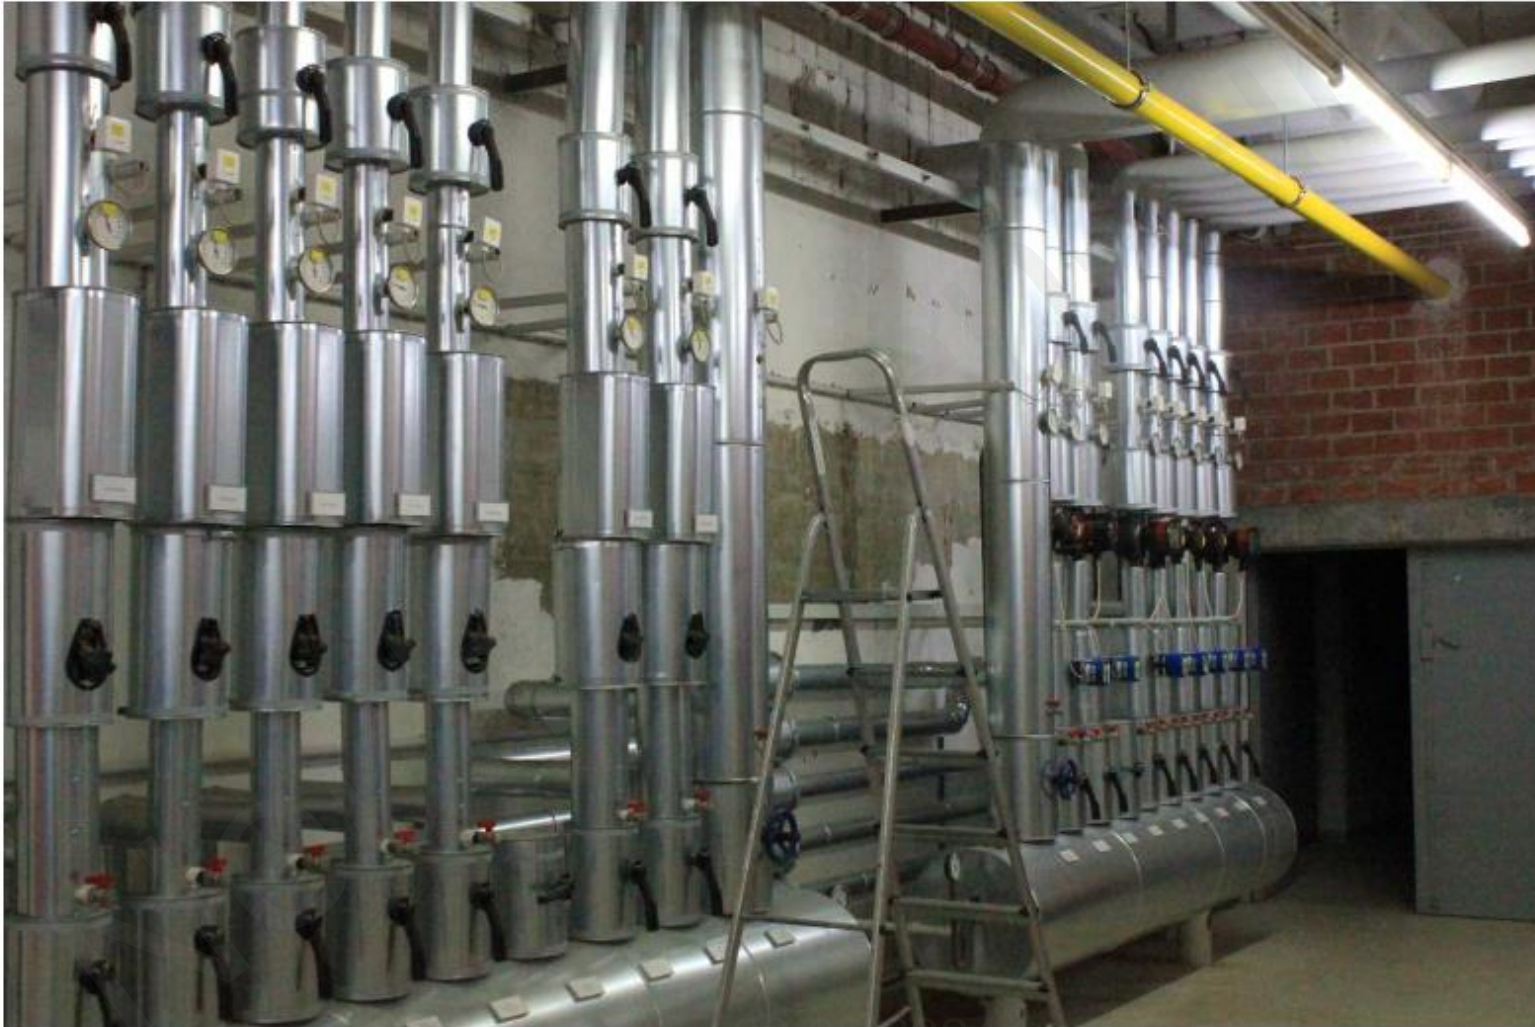
Der Heizungsverteiler macht einen sehr guten Eindruck.

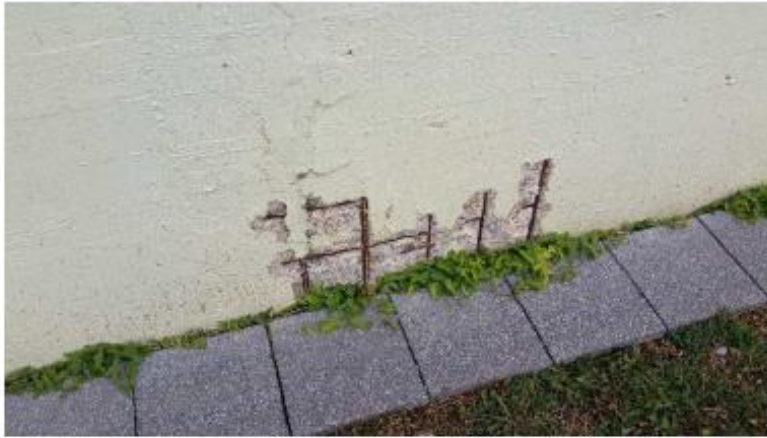
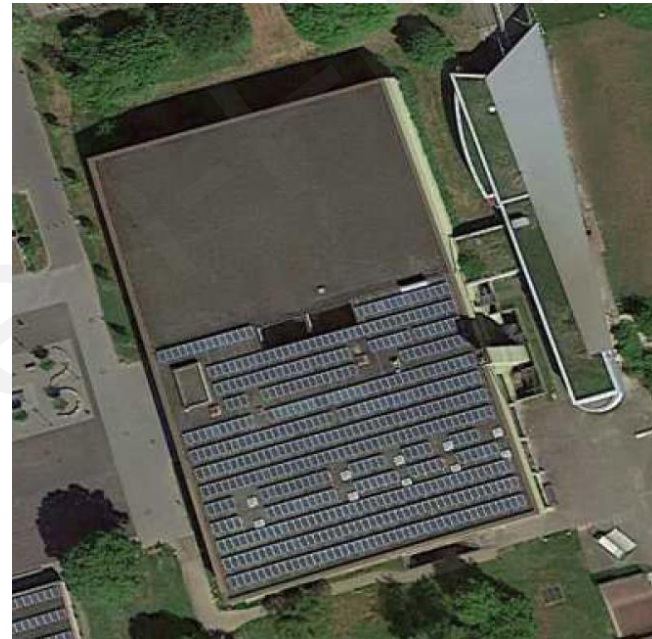
Die Betonoberflächen sind größtenteils in Ordnung, weisen jedoch an einigen Stellen kleinere bis mittelgroße Abplatzungen auf.
