Gemeinderatssitzung am 16.07.2019

## Vorstellung Sanierungsgutachten Egelseehallen und Machbarkeitsstudie Erweiterung Egelseehallen

## 1 VORBEMERKUNGEN

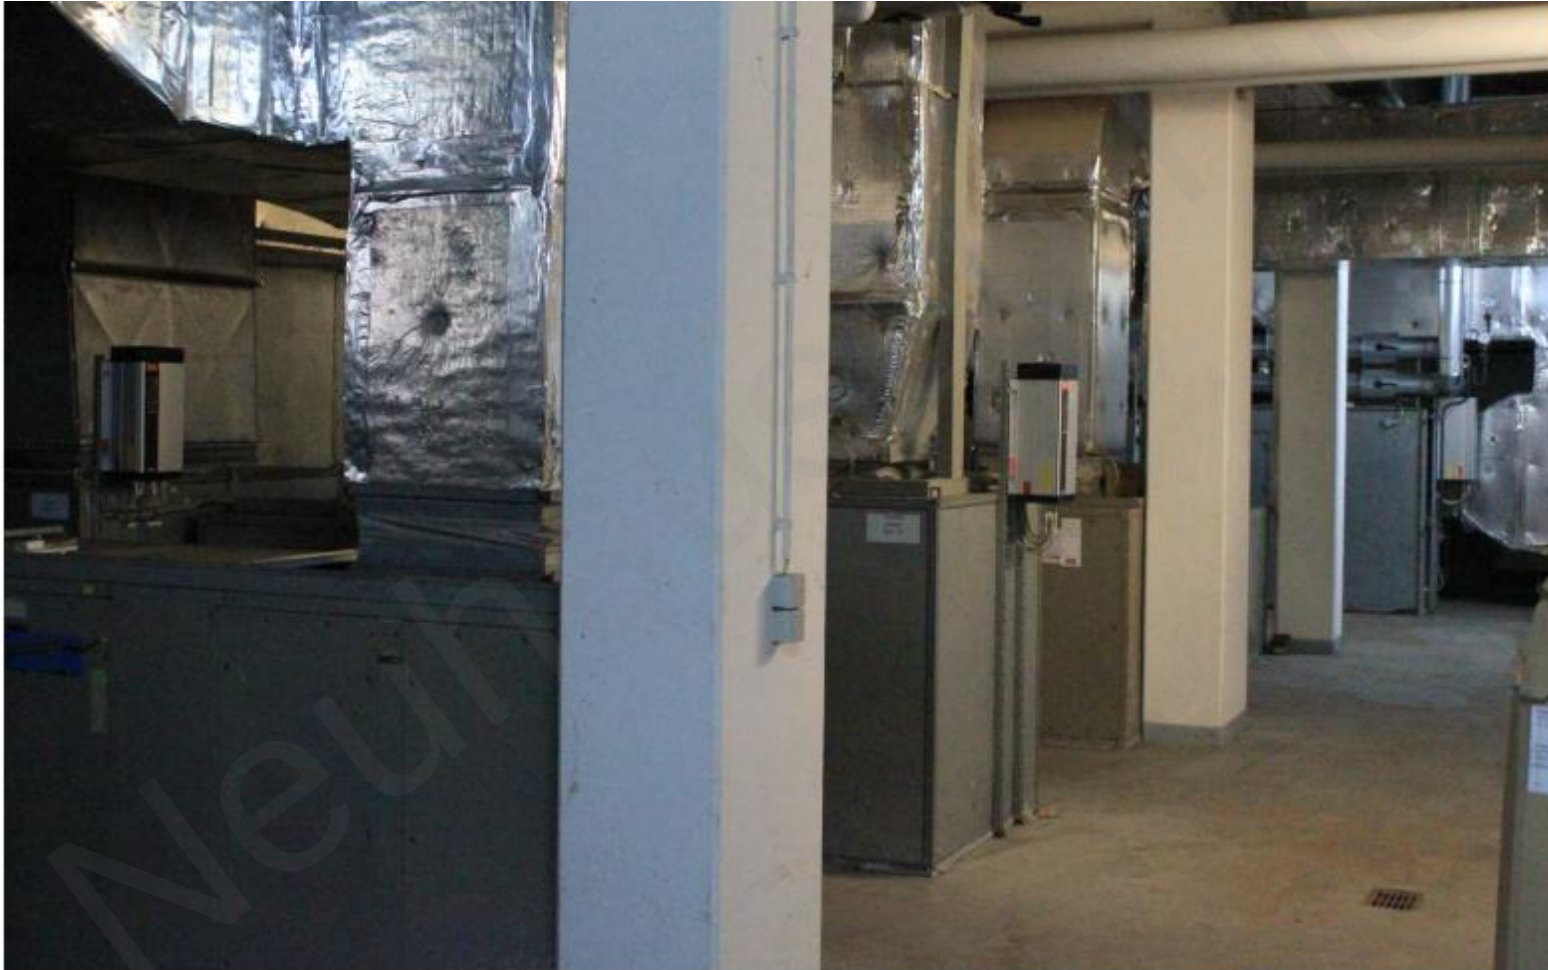
Im Technikbereich befinden sich die Lüftungsgeräte für die Umkleiden und Duschen sowie den Küchenbereich. Die Anlagen haben keine Wärmerückgewinnung und sind reine Zuluftanlagen. Die Abluft wird separat abgeführt. Die Lüftungsanlage der Festhalle hat eine Wärmerückgewinnung

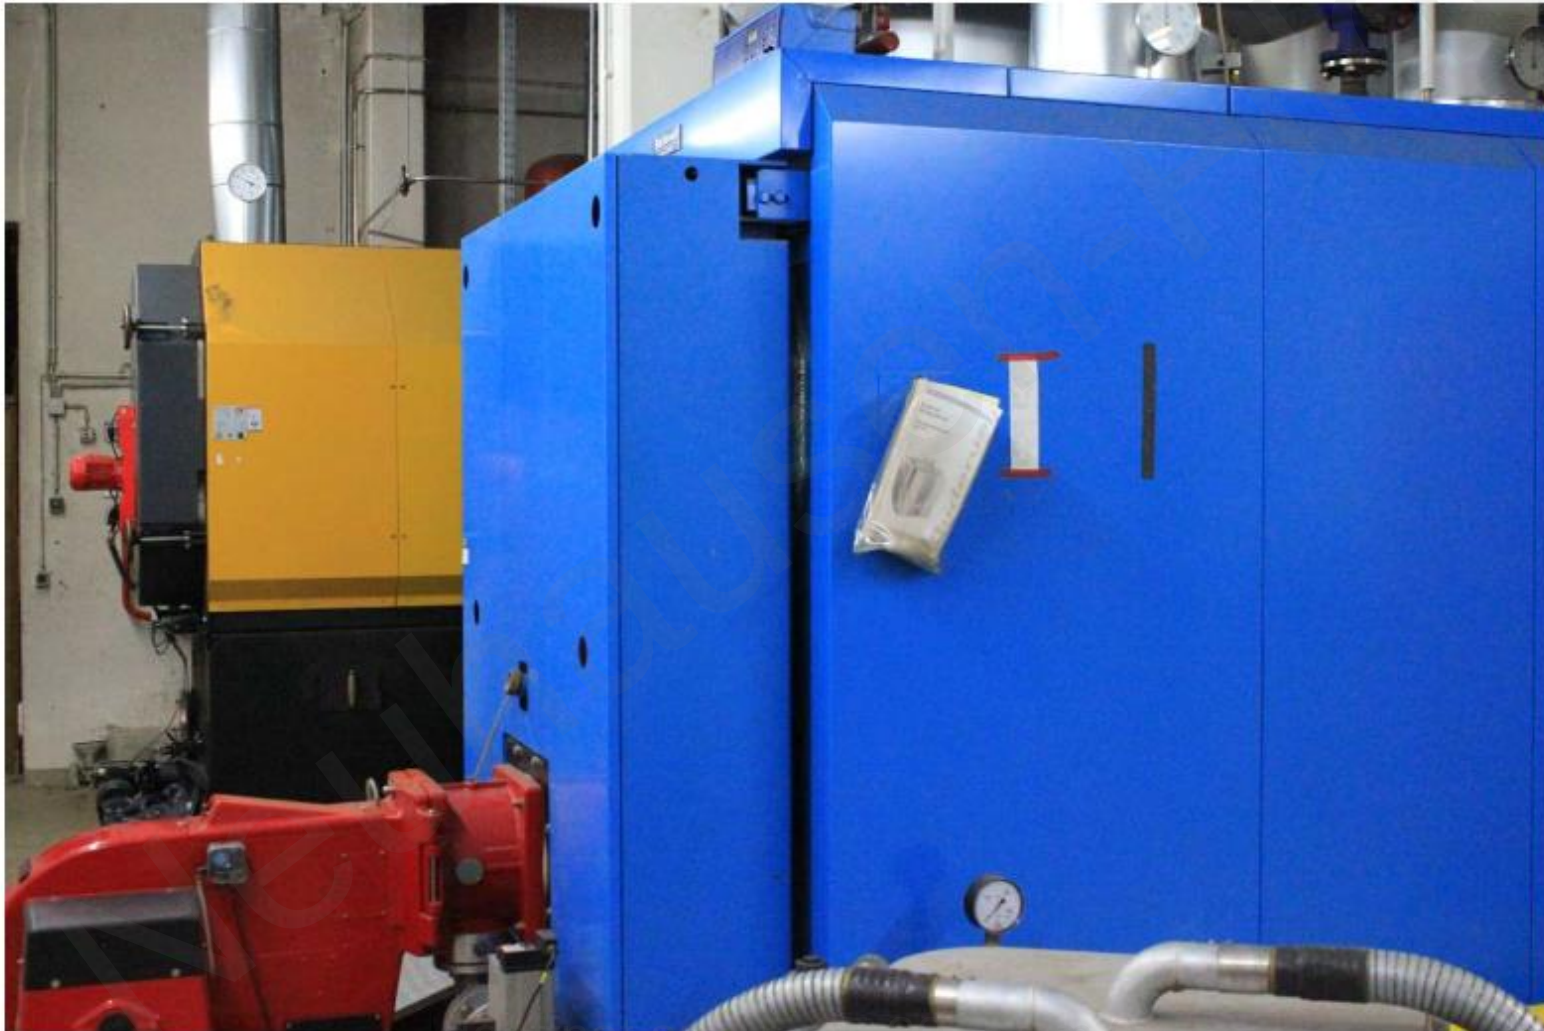
Die Heizungsanlage besteht aus einer Holzpellettheizung und einer Gasheizung.

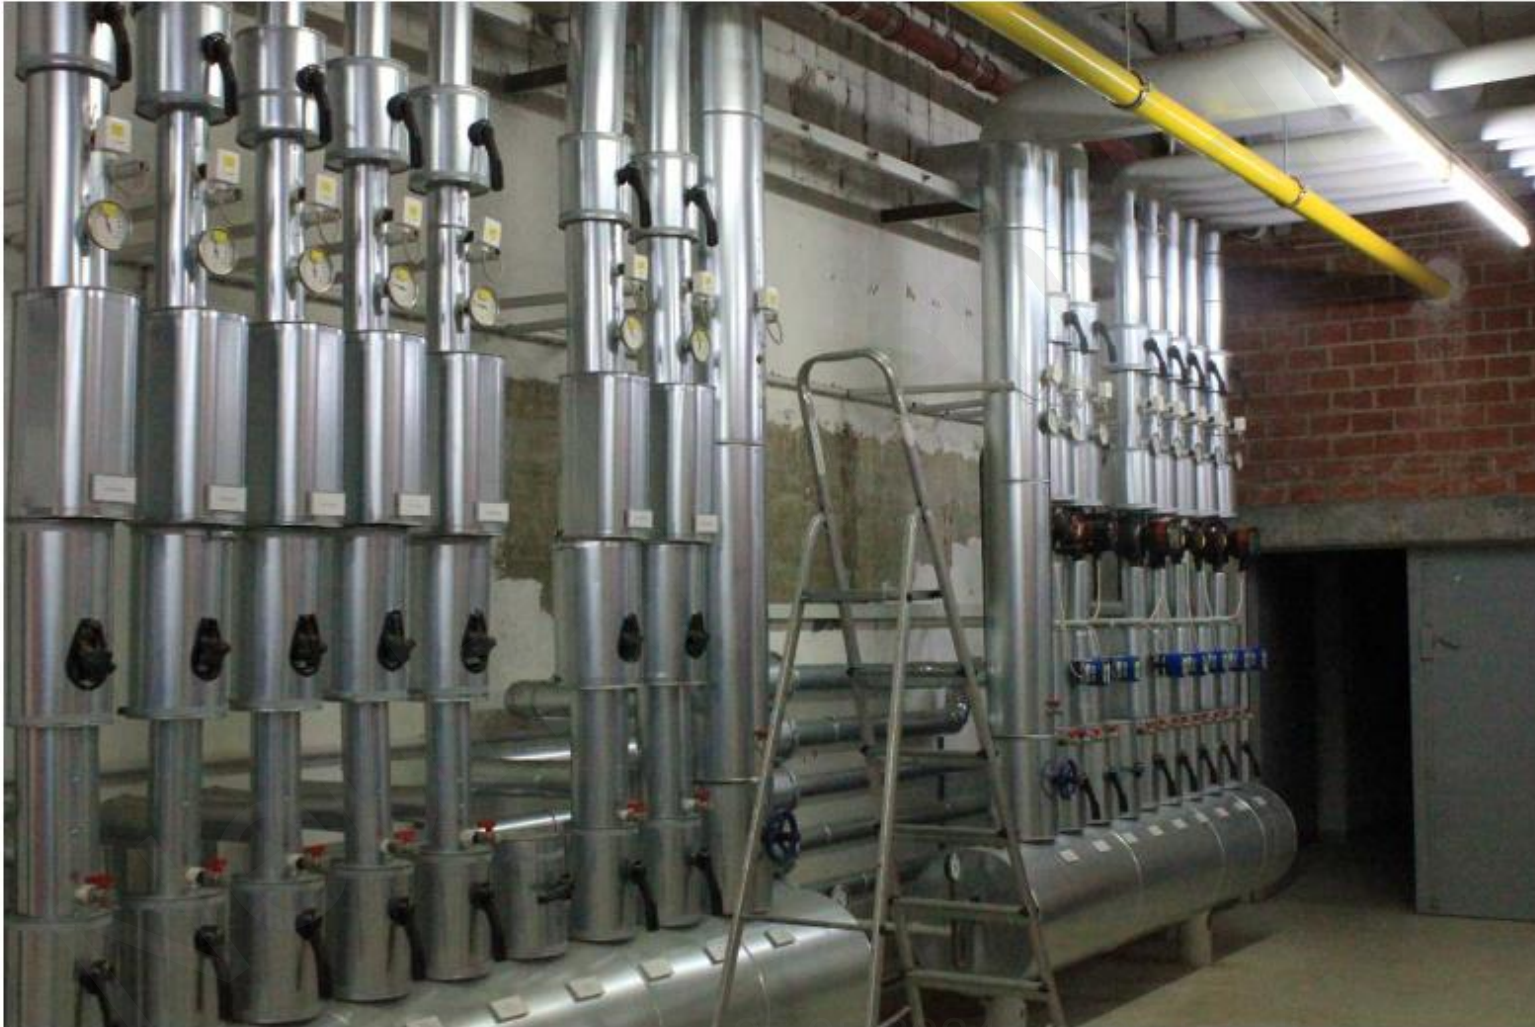
Der Heizungsverteiler macht einen sehr guten Eindruck.

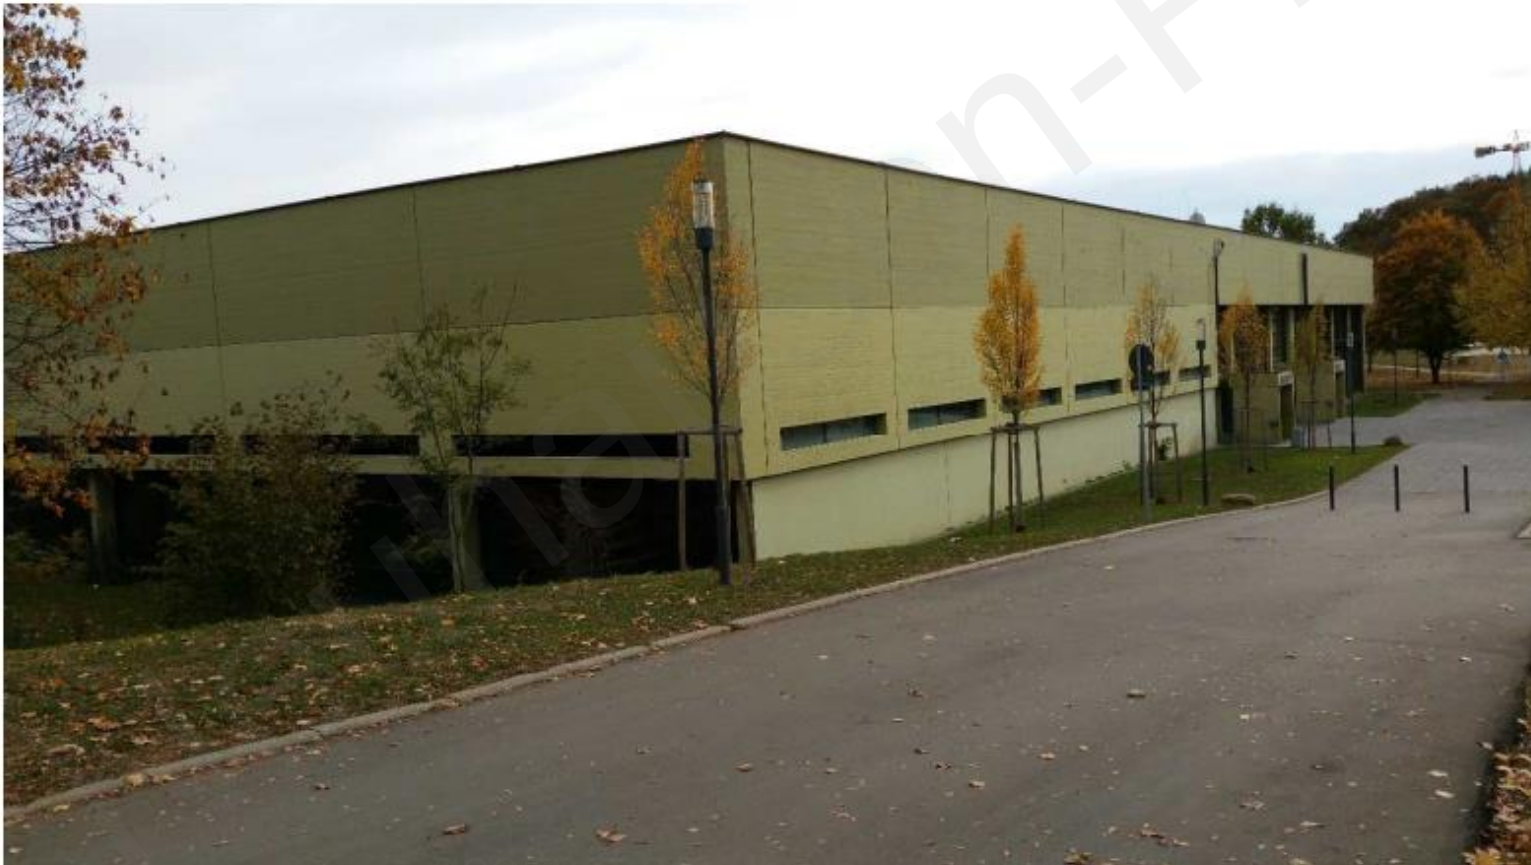
Das Gesamtobjekt ist dem Alter entsprechend im Baustil der siebziger Jahre gebaut. Die Außenwände sind durch geschlossene Sichtbetonwandscheiben und verglaste Flächen strukturiert.
