Gemeinderatssitzung am 16.07.2019

## Vorstellung Sanierungsgutachten Egelseehallen und Machbarkeitsstudie Erweiterung Egelseehallen

Dipl. Ing. Architekt  
Jochen Wilfert

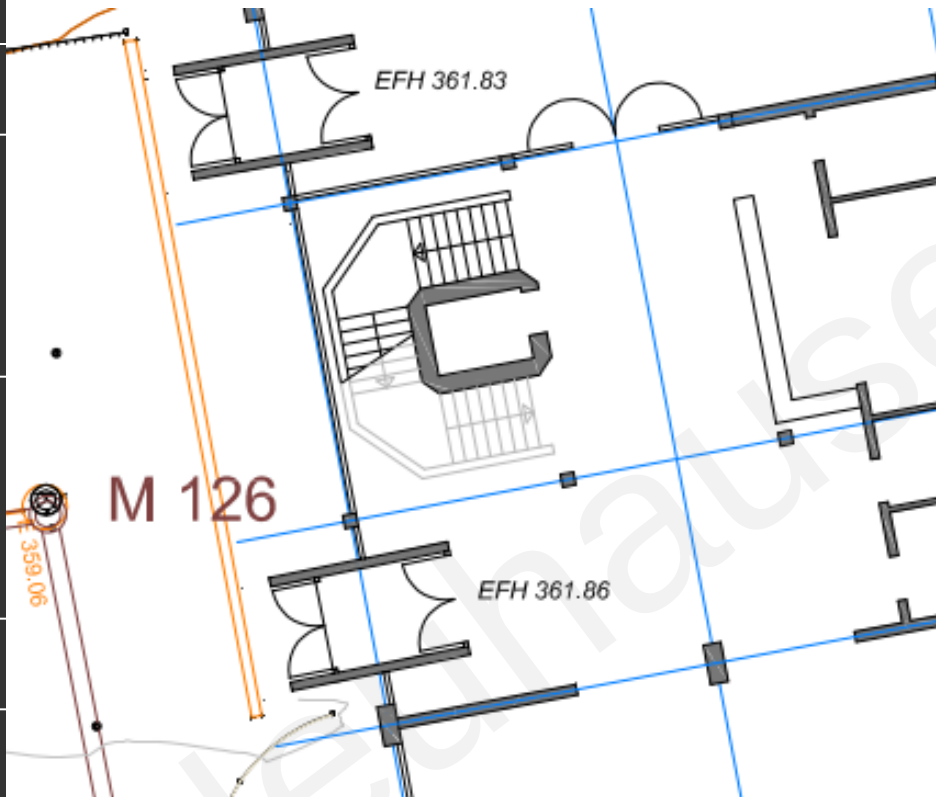
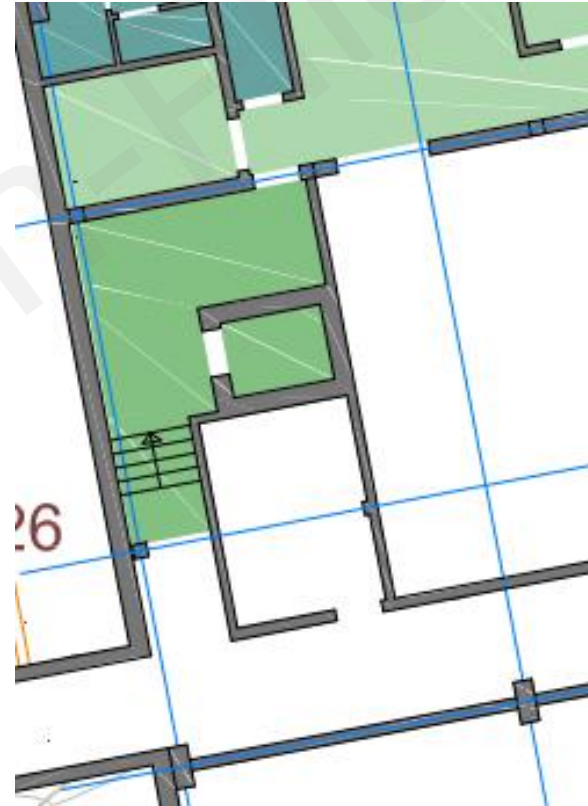
Es existiert ein Aufzugsschacht ohne die entsprechende Aufzugskabine, so dass eine barrierefreie Erschließung der einzelnen Geschosse nicht wie ursprünglich angedacht und lt. Landesbauordnung vorgeschrieben vorhanden ist.

Nachdem sowohl die Sporthalle als auch die Schulungsräume im Obergeschoss der Festhalle nicht barrierefrei erreicht werden können, wird empfohlen, in den bestehenden Aufzugsschacht einen Aufzug einzubauen. Im Untergeschoss muss in diesem Zusammenhang der Zugang vom Aufzug zu den Umkleiden umgebaut werden.

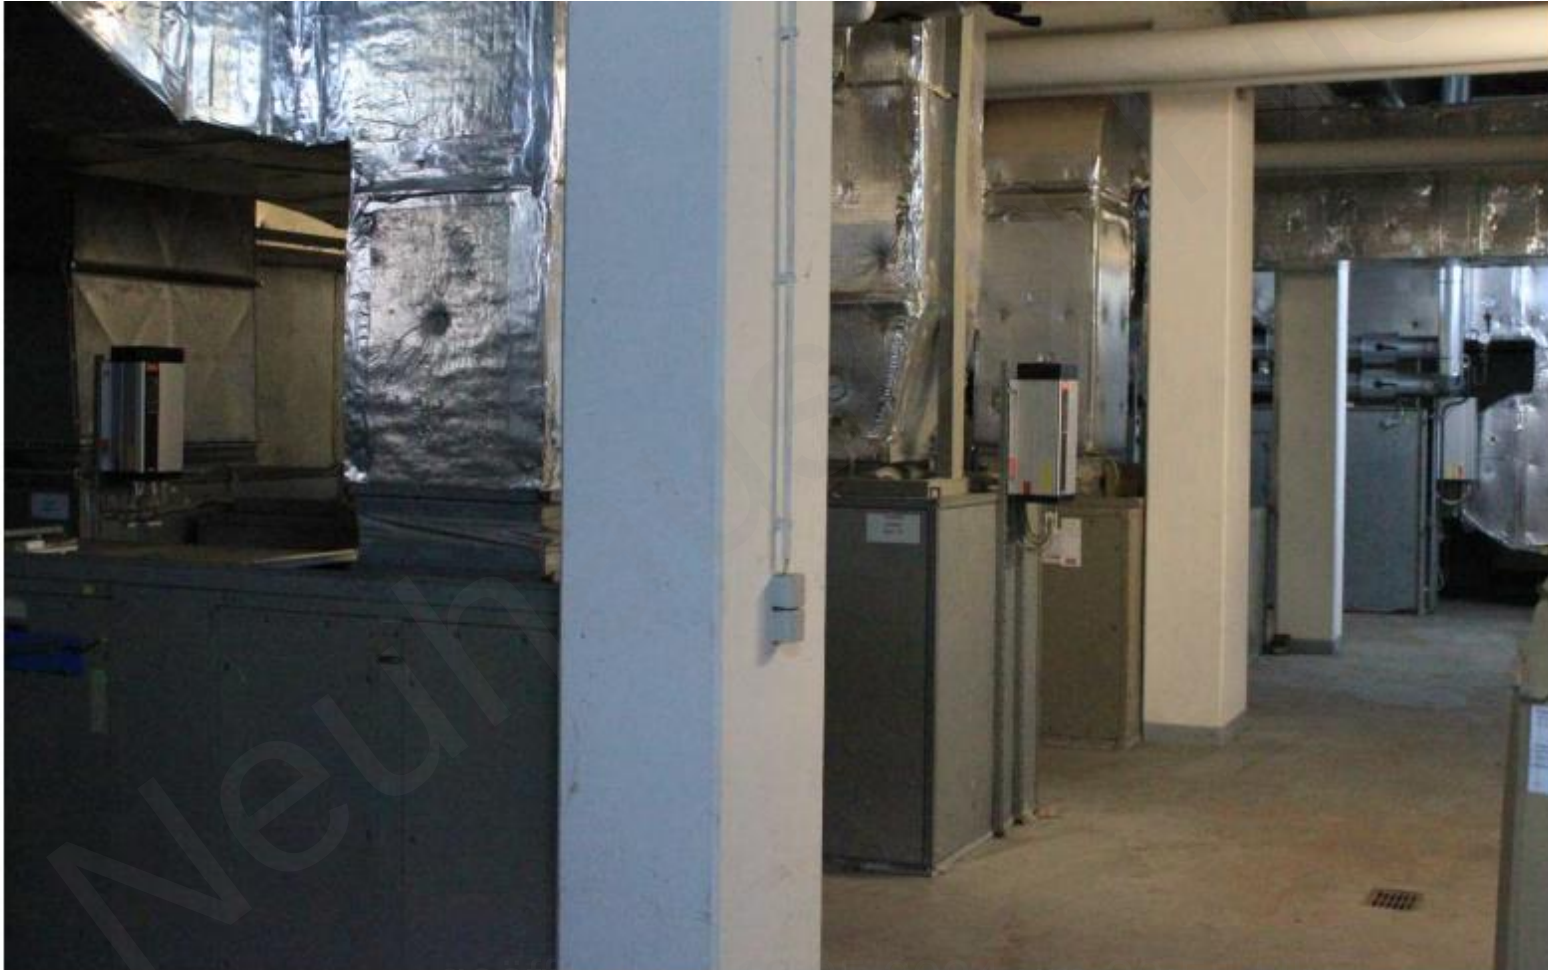
Im Technikbereich befinden sich die Lüftungsgeräte für die Umkleiden und Duschen sowie den Küchenbereich. Die Anlagen haben keine Wärmerückgewinnung und sind reine Zuluftanlagen. Die Abluft wird separat abgeführt. Die Lüftungsanlage der Festhalle hat eine Wärmerückgewinnung

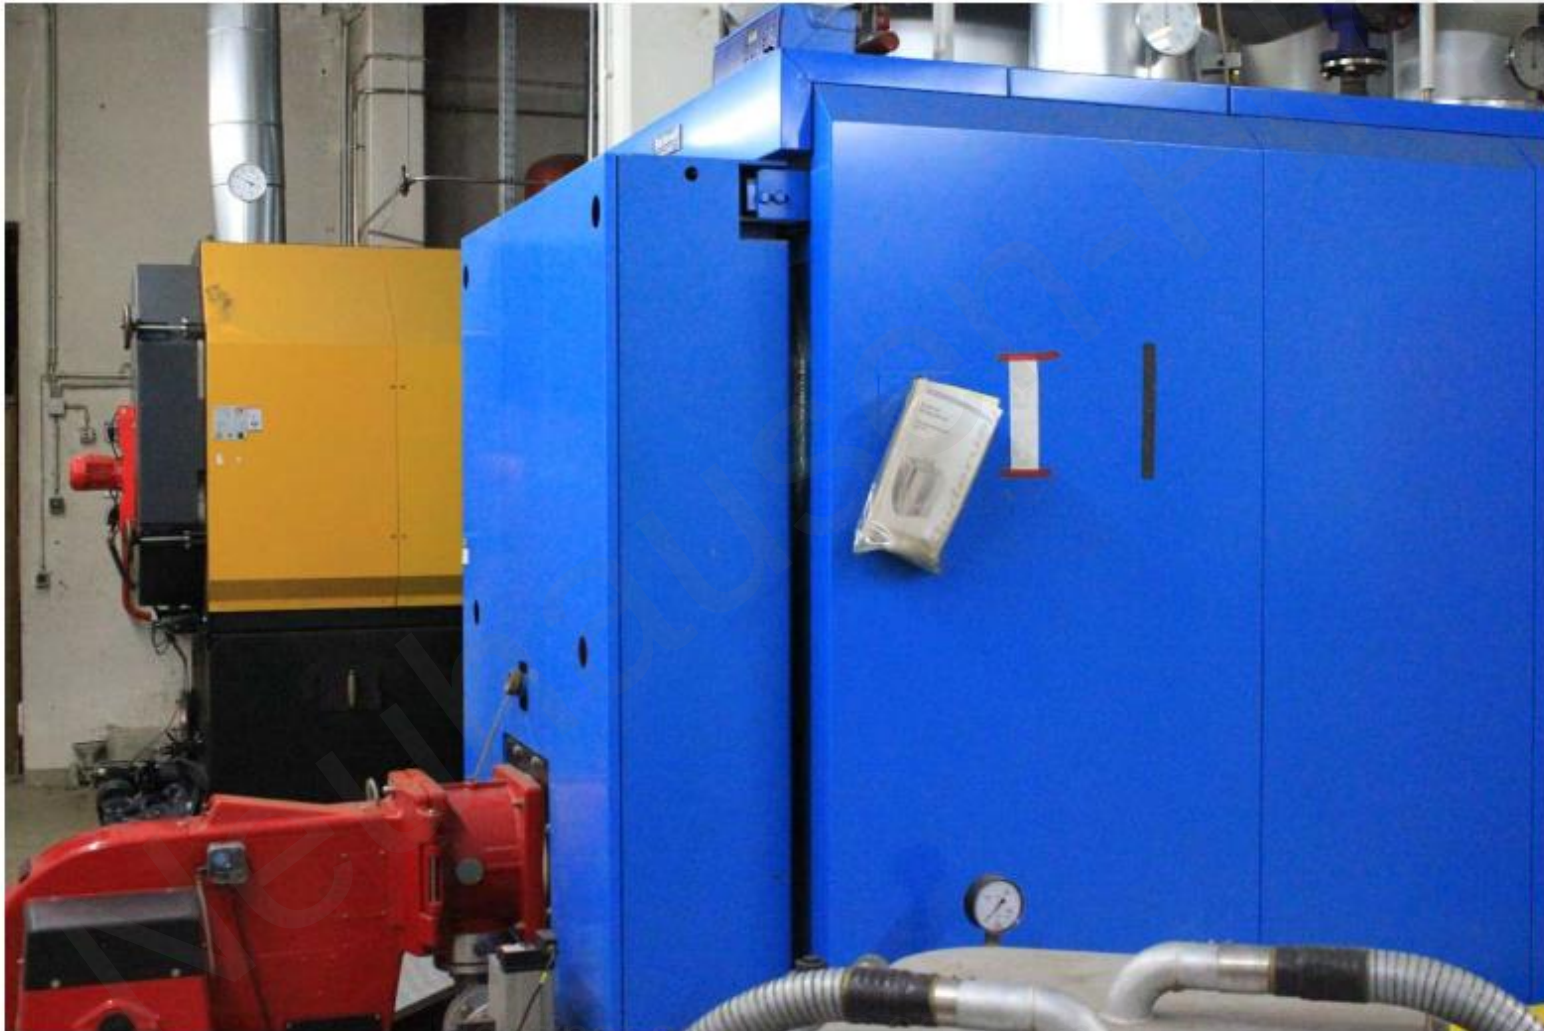
Die Heizungsanlage besteht aus einer Holzpellettheizung und einer Gasheizung.

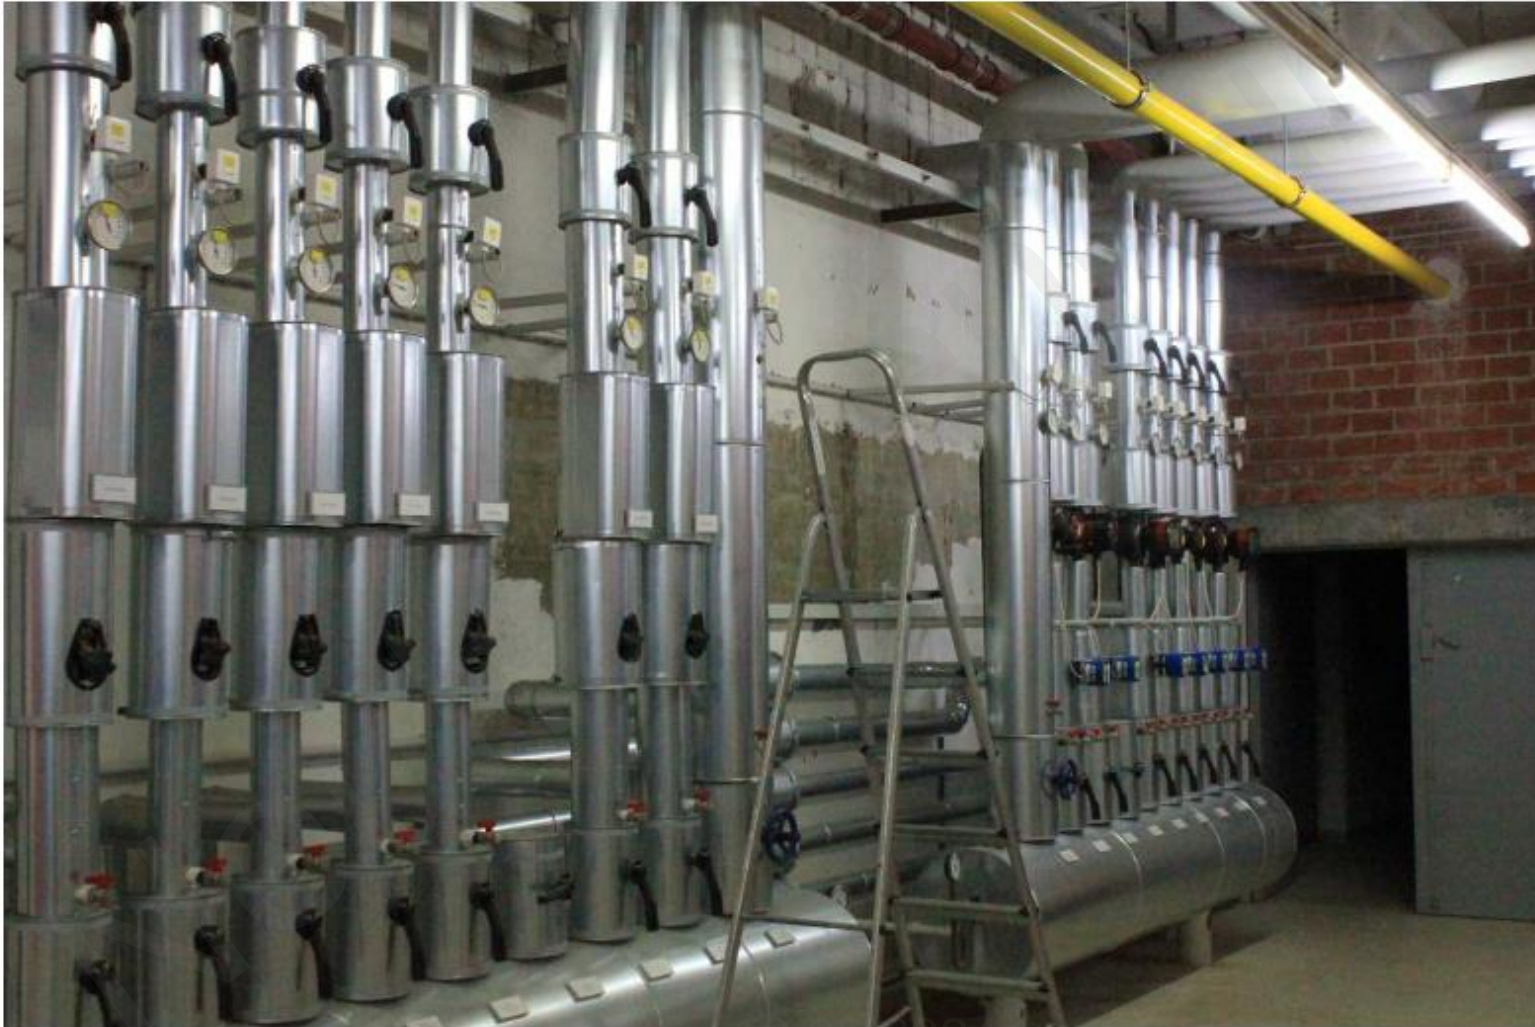
Der Heizungsverteiler macht einen sehr guten Eindruck.
