Gemeinderatssitzung am 16.07.2019

## Vorstellung Sanierungsgutachten Egelseehallen und Machbarkeitsstudie Erweiterung Egelseehallen

Dipl. Ing. Architekt  
Jochen Wilfert

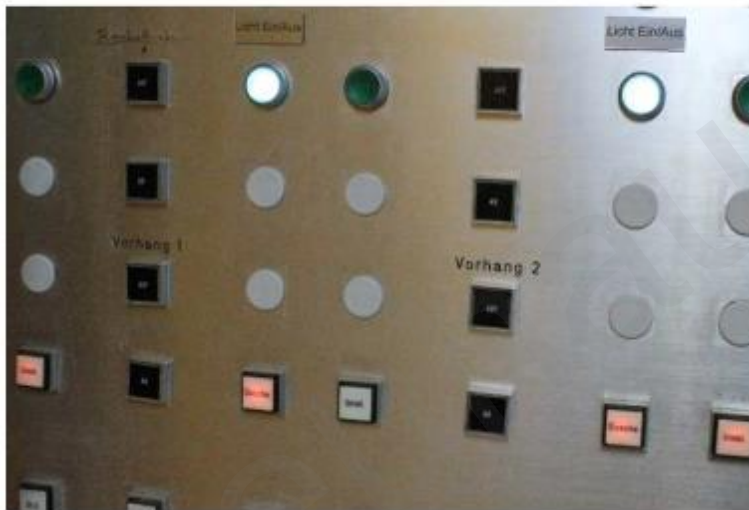
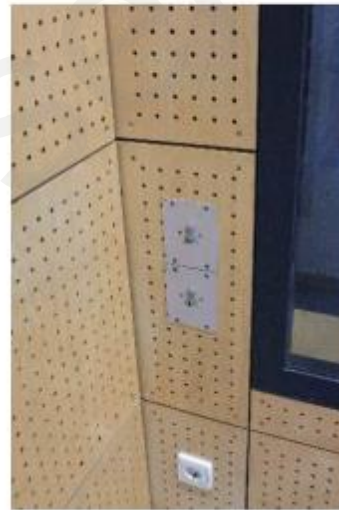
Die Steuerung der Trennvorhänge erfolgt von einer Lehrerumkleide aus durch Druckschalter „auf“ und „zu“. Im östlichen Hallenteil befinden sich für beide Trennvorhänge zusätzlich zwei Schlüsselschalter mit Totmannsteuerung. Hierbei muss während des Bewegungsvorgangs des Trennvorhangs der Schlüssel festgehalten werden. Sobald der Schlüsselschalter losgelassen wird, bleiben die Trennvorhänge stehen. Die Vorschrift besagt, dass Trennvorhänge beim Öffnen und Schließen permanent beobachtet werden müssen und mittels Totmannschaltung bedient werden müssen. Dies ist im vorliegenden Fall nicht überall gegeben.

Die Steuerung der Trennvorhänge im Lehrerumkleideraum muss stillgelegt werden. Die Steuerung des westlichen Trennvorhangs muss so verlegt werden, dass der Trennvorhang von der Stelle des Schlüsselschalters einsehbar ist.

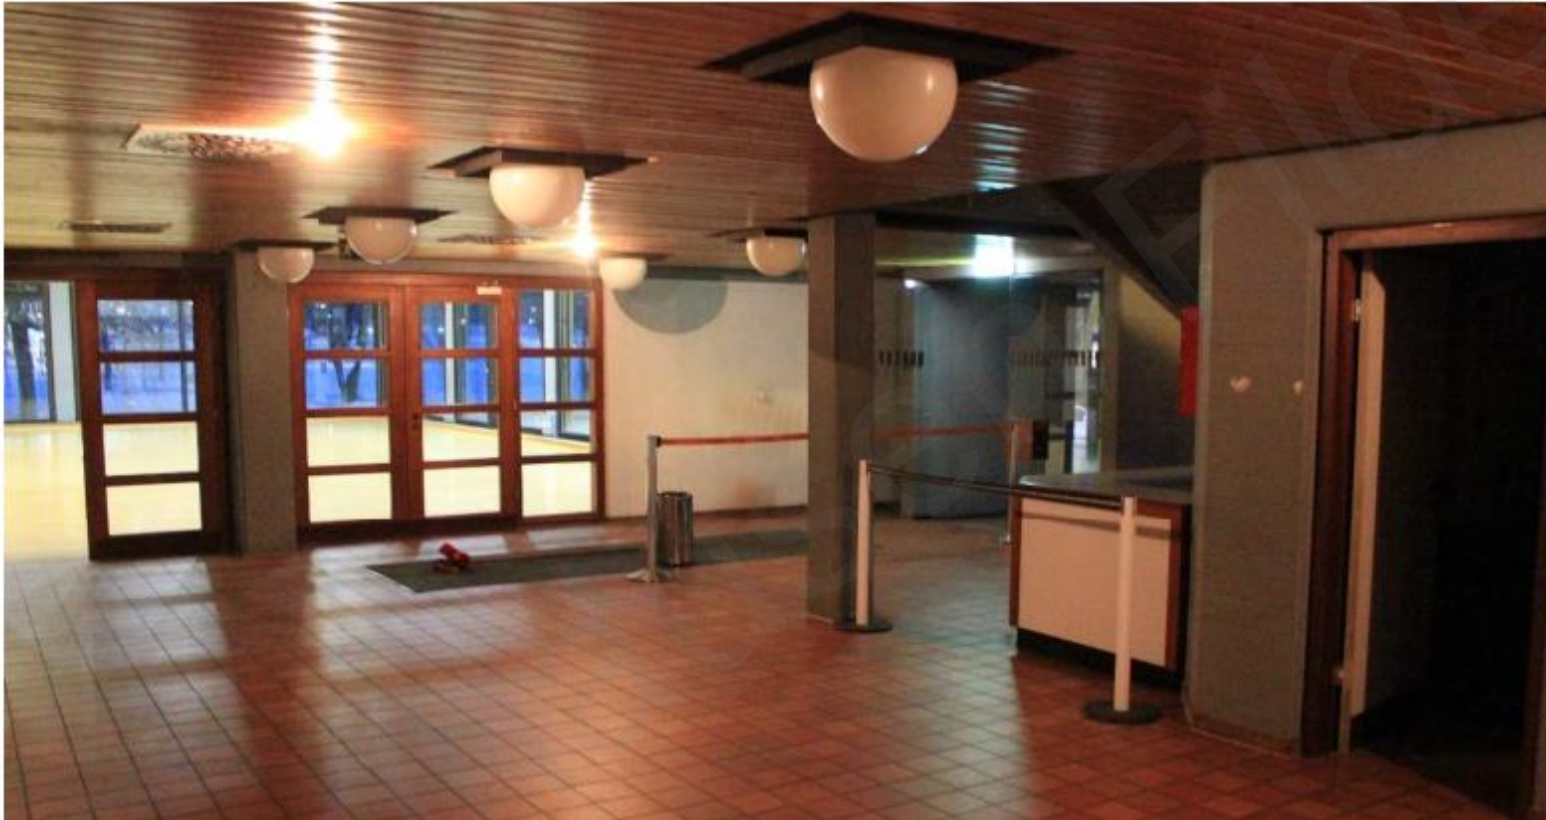
Der Eingangsbereich ist optisch in einem altersgemäßen aber guten Zustand. Es gibt keine sichtbaren Schäden.

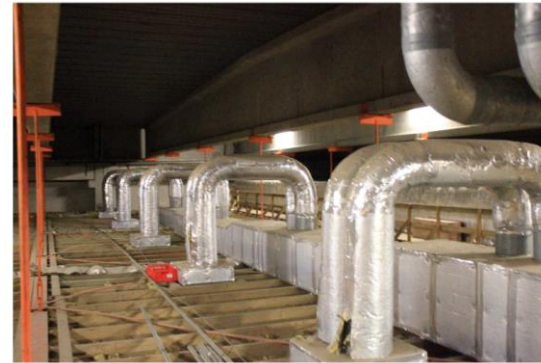
Wie bereits ausgeführt sind die bestehenden Sanitärleitungen der Duschen allem Anschein nach in keinem guten Zustand. Sowohl die Zuleitungen als auch die Entwässerungsleitungen waren in der Vergangenheit mehrfach geschädigt. Die Armaturen sind größtenteils ebenfalls im ursprünglichen Zustand und gehen nach und nach kaputt. Die Regenwasserleitungen sind teilweise defekt.

Die Sanitär-Einrichtungsgegenstände sind teilweise in einem altersgemäßen aber ordentlichen Zustand. Die Funktionalität ist gegeben. Bei der Warmwasserbereitung existiert keine Kontrollstelle für Legionellen. Die Hallenlüftung befindet sich oberhalb der abgehängten Decke. Die Leitungen sind gedämmt und augenscheinlich in einem guten Zustand. Die Lüftung übernimmt auch die Beheizung der Halle. Dies ist gegenüber einer Strahlungsheizung grundsätzlich unwirtschaftlich.

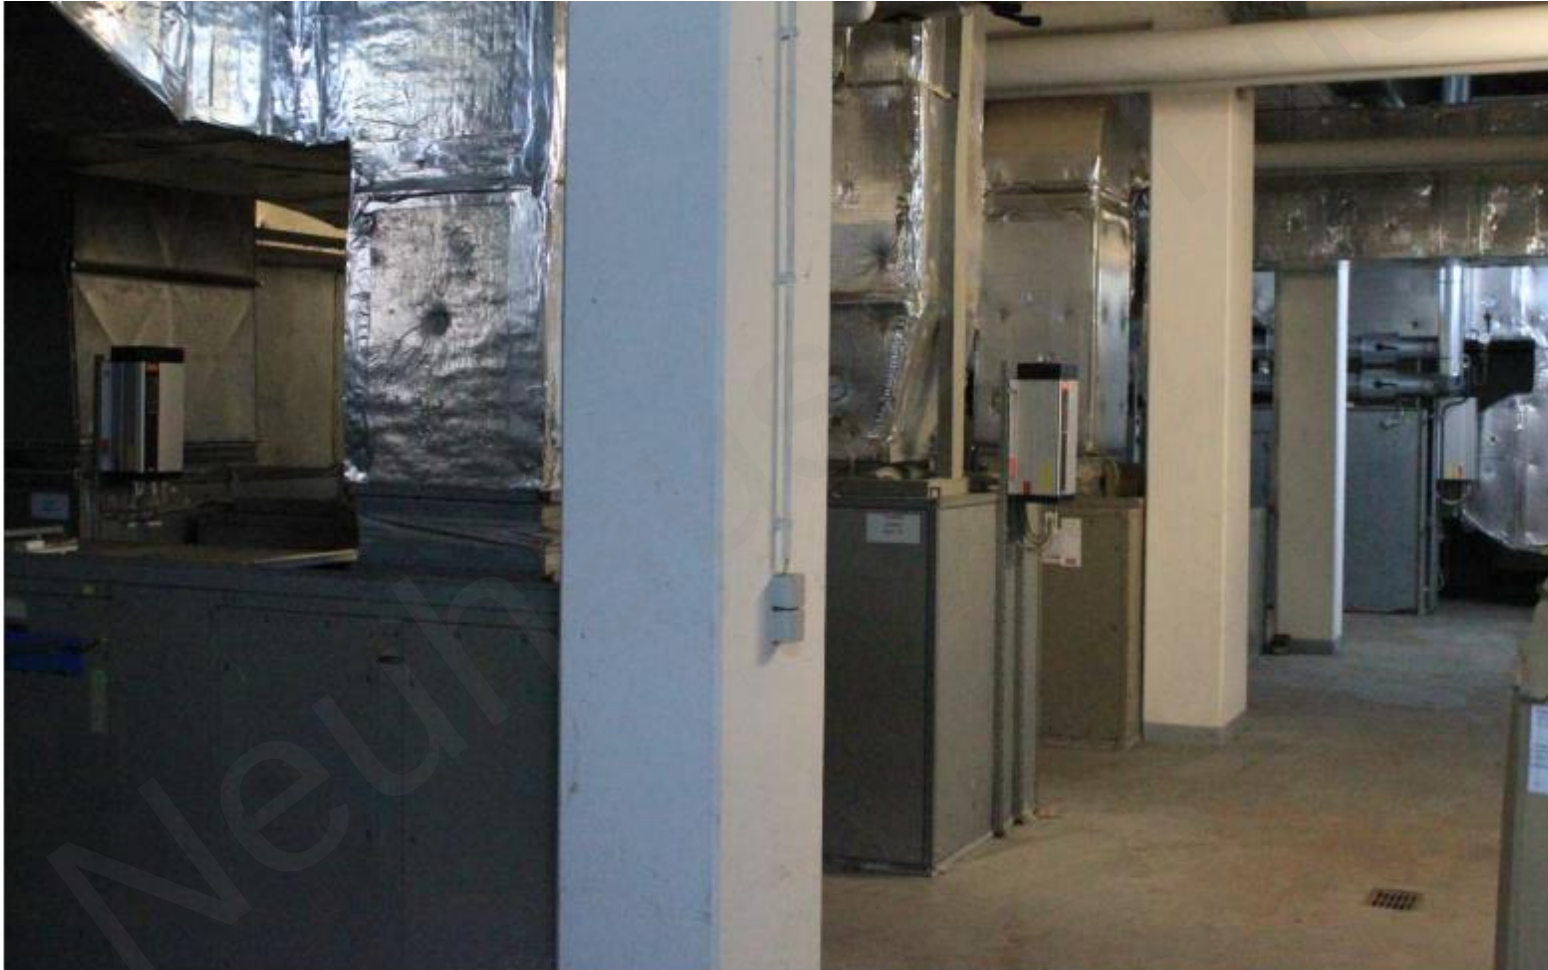
Im Technikbereich befinden sich die Lüftungsgeräte für die Umkleiden und Duschen sowie den Küchenbereich. Die Anlagen haben keine Wärmerückgewinnung und sind reine Zuluftanlagen. Die Abluft wird separat abgeführt. Die Lüftungsanlage der Festhalle hat eine Wärmerückgewinnung

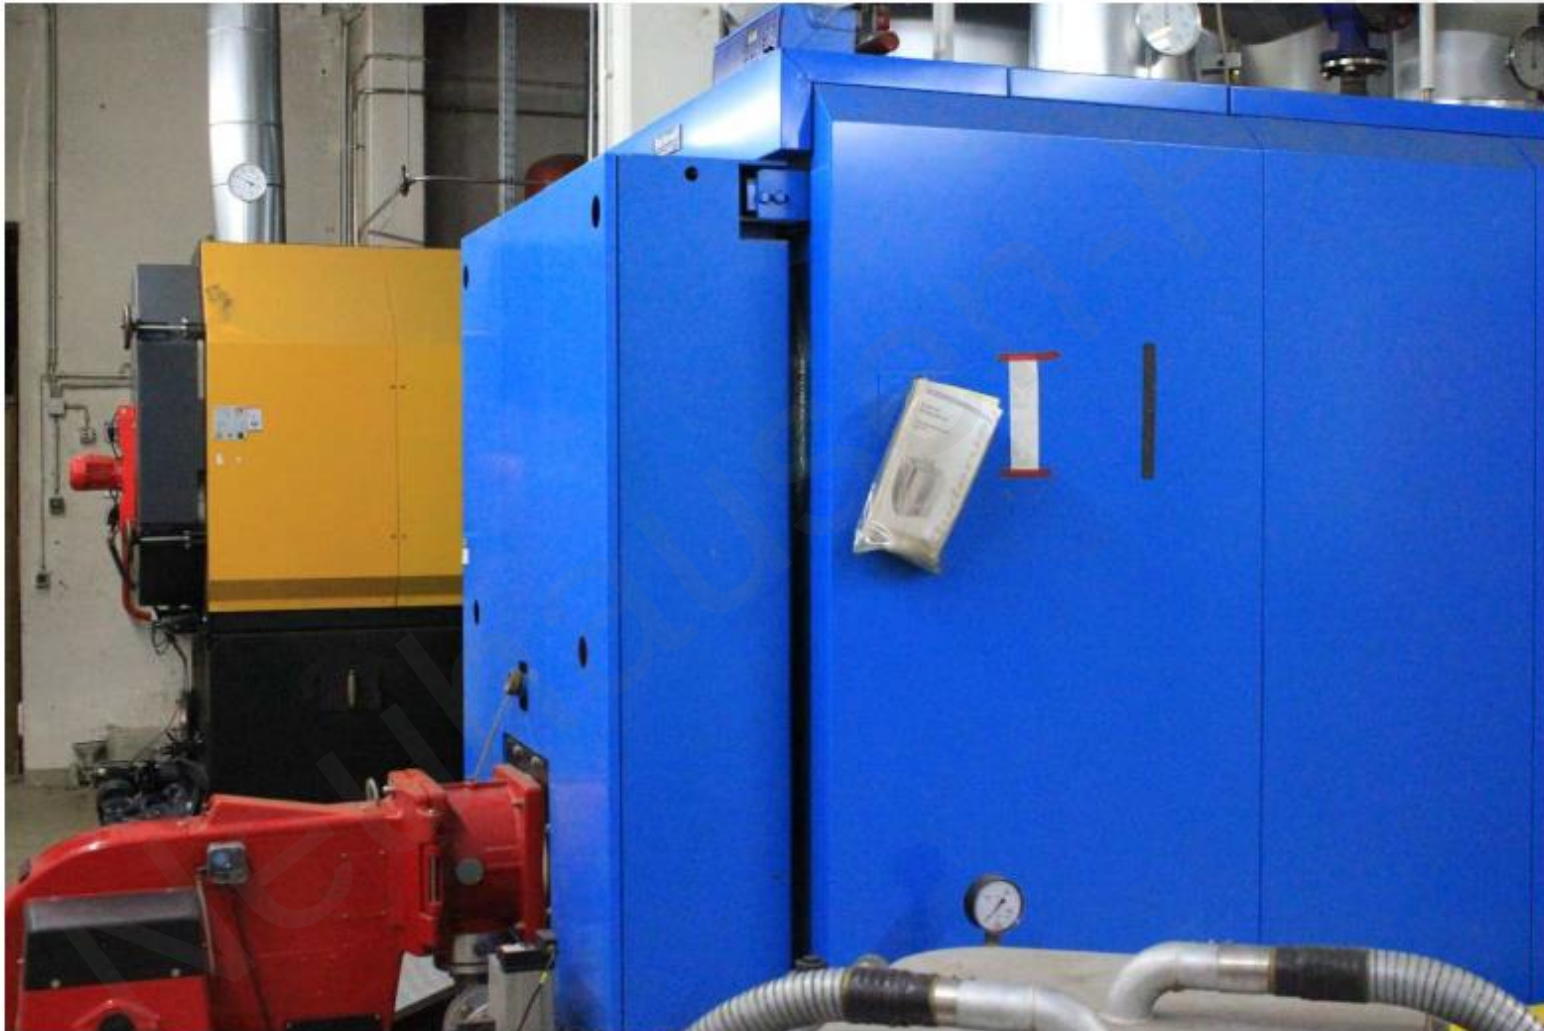
Die Heizungsanlage besteht aus einer Holzpellettheizung und einer Gasheizung.

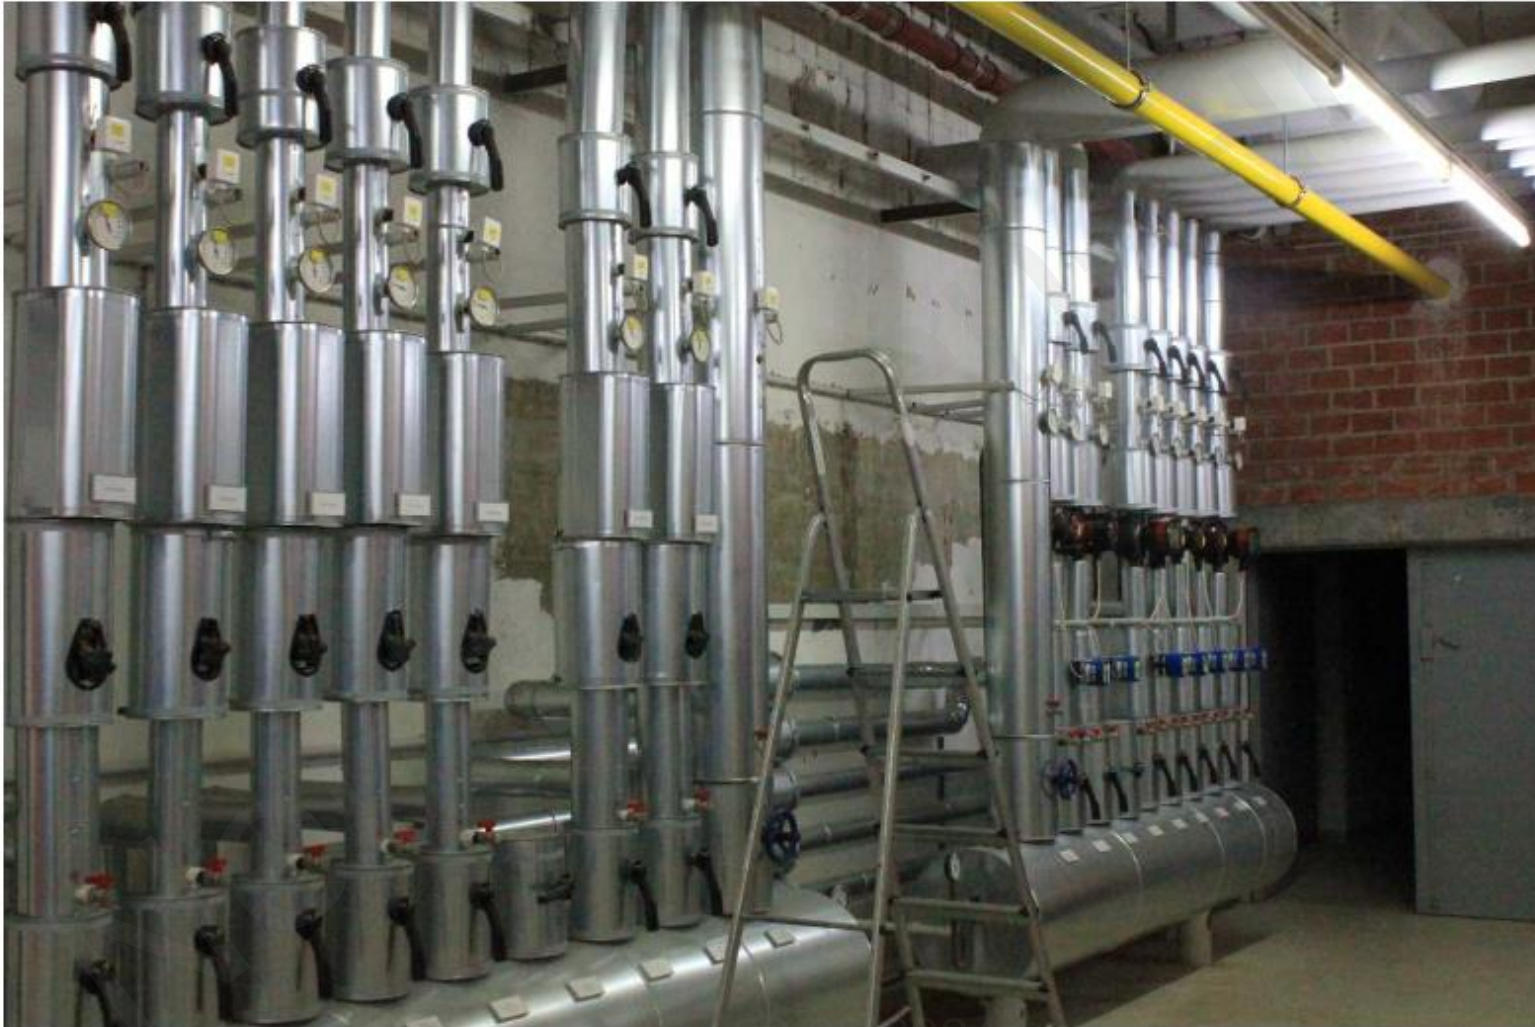
Der Heizungsverteiler macht einen sehr guten Eindruck.

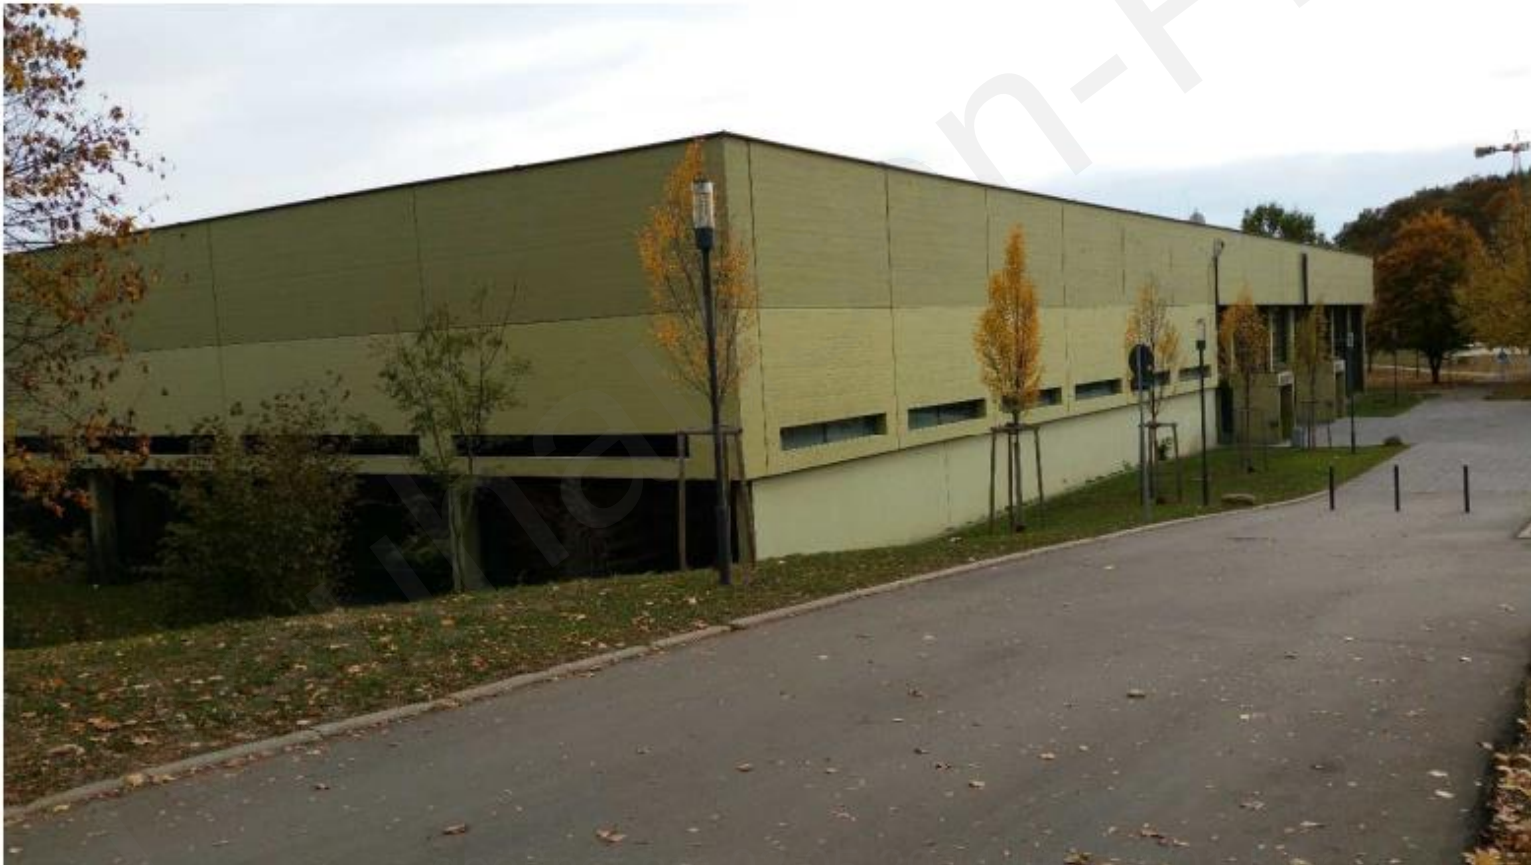
Das Gesamtobjekt ist dem Alter entsprechend im Baustil der siebziger Jahre gebaut. Die Außenwände sind durch geschlossene Sichtbetonwandscheiben und verglaste Flächen strukturiert.
