Gemeinderatssitzung am 16.07.2019

## Vorstellung Sanierungsgutachten Egelseehallen und Machbarkeitsstudie Erweiterung Egelseehallen

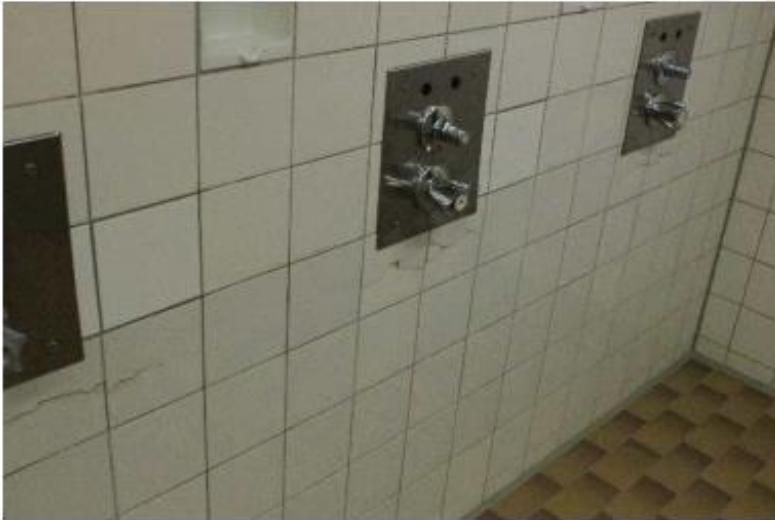
Fliesenschäden in den Duschräumen

Es wird empfohlen, den Nebentrakt der Sporthalle auf Hallenebene grundlegend zu sanieren. Hierbei sollten die Räume auf den Rohbau zurückgebaut, die Installationen komplett ausgetauscht und die Räume neu ausgebaut werden.

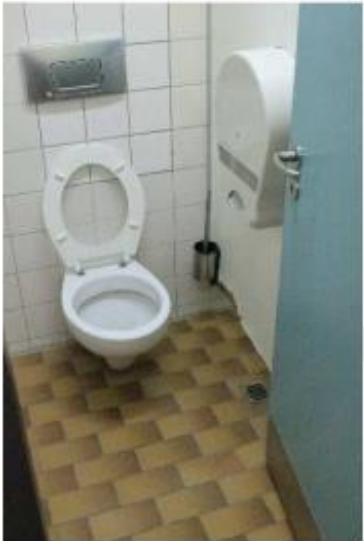
defekte WC-Trennwände im Duschbereich

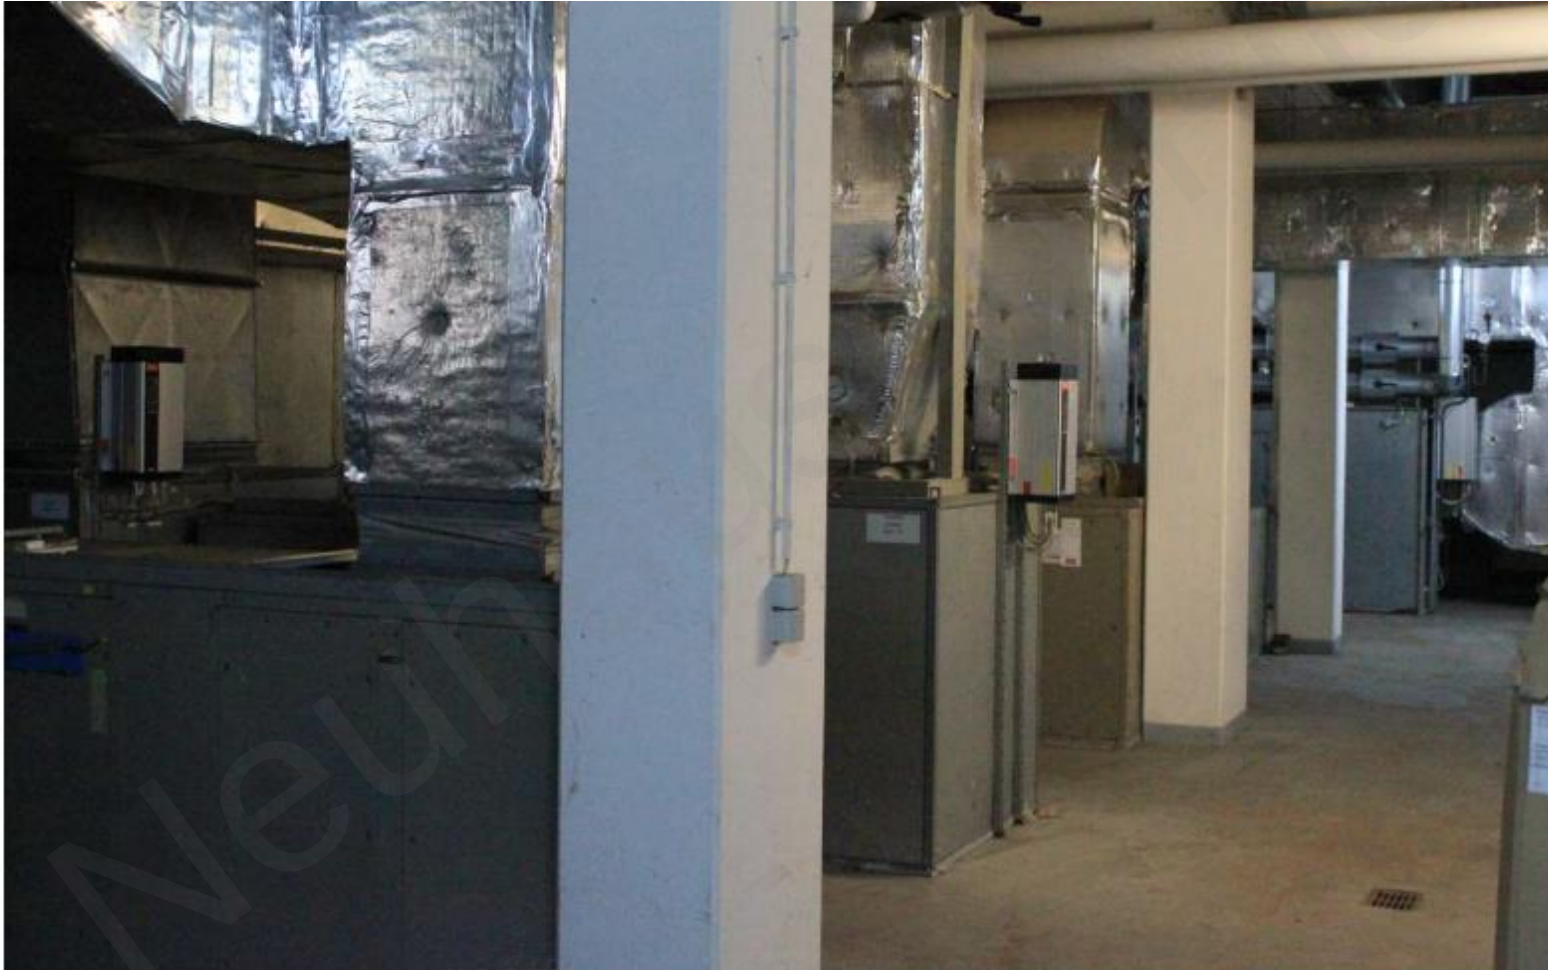
Im Technikbereich befinden sich die Lüftungsgeräte für die Umkleiden und Duschen sowie den Küchenbereich. Die Anlagen haben keine Wärmerückgewinnung und sind reine Zuluftanlagen. Die Abluft wird separat abgeführt. Die Lüftungsanlage der Festhalle hat eine Wärmerückgewinnung

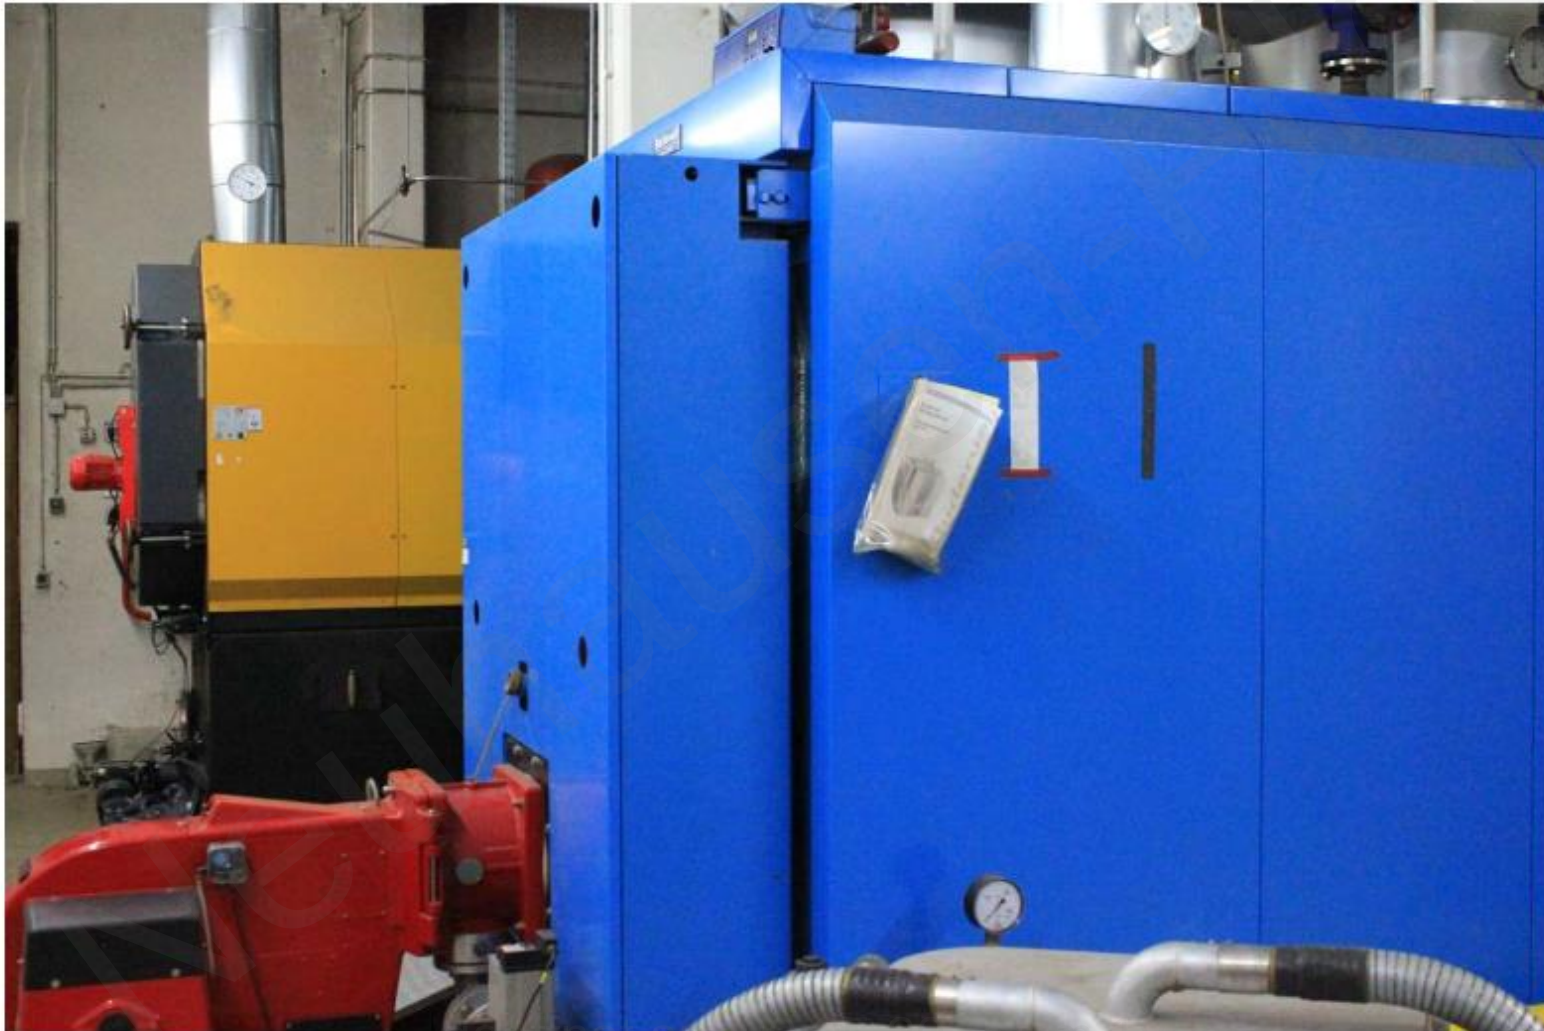
Die Heizungsanlage besteht aus einer Holzpellettheizung und einer Gasheizung.

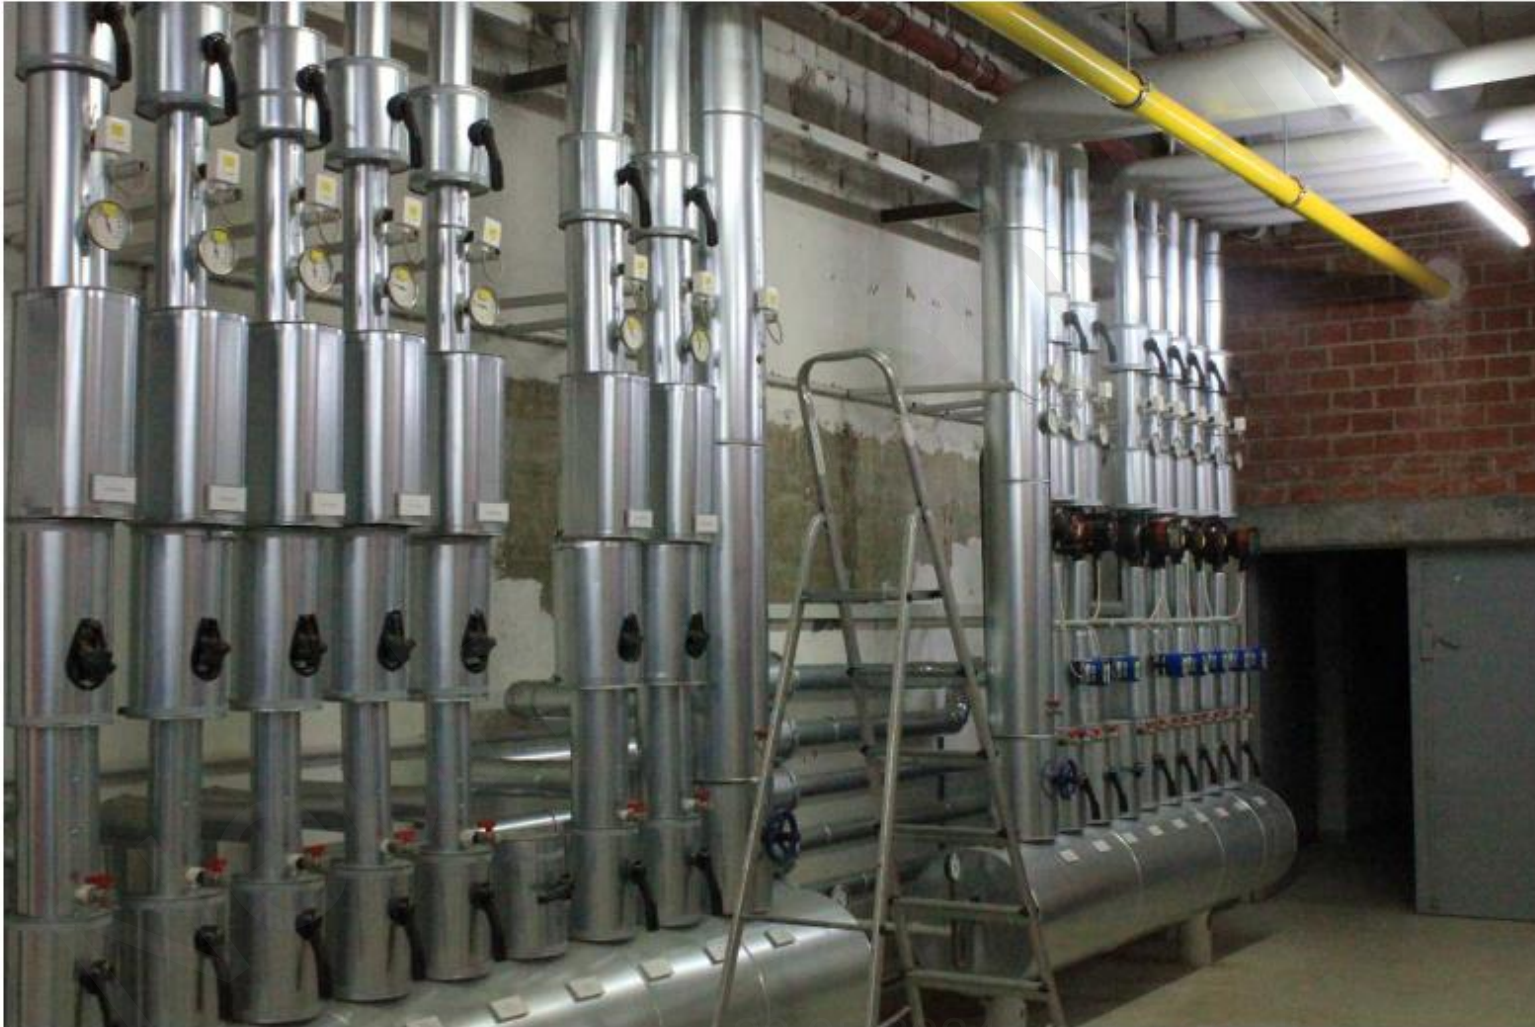
Der Heizungsverteiler macht einen sehr guten Eindruck.

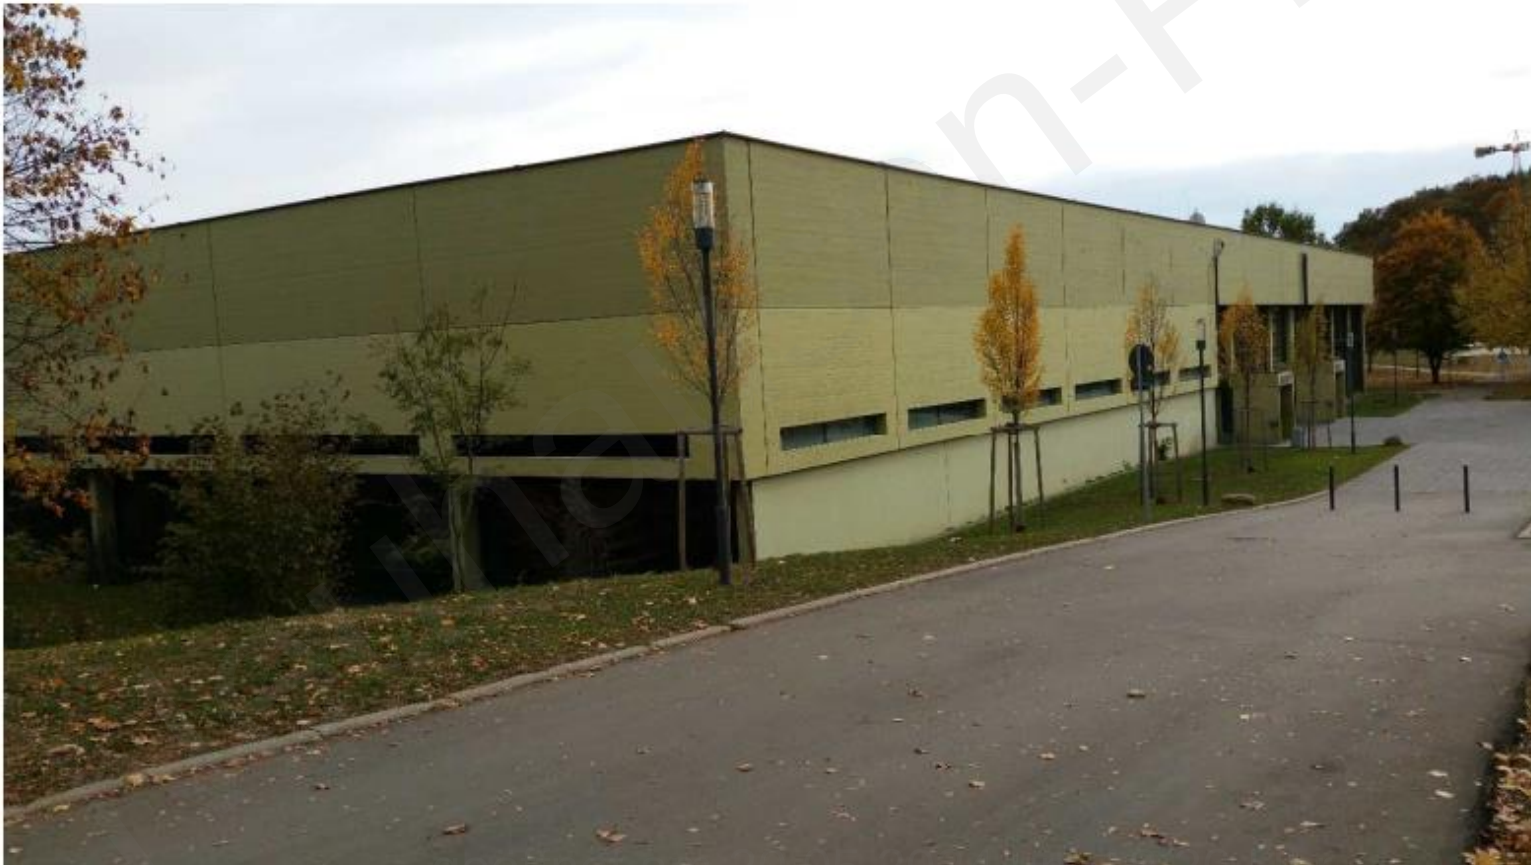
Das Gesamtobjekt ist dem Alter entsprechend im Baustil der siebziger Jahre gebaut. Die Außenwände sind durch geschlossene Sichtbetonwandscheiben und verglaste Flächen strukturiert.
