Gemeinderatssitzung am 16.07.2019

## Vorstellung Sanierungsgutachten Egelseehallen und Machbarkeitsstudie Erweiterung Egelseehallen

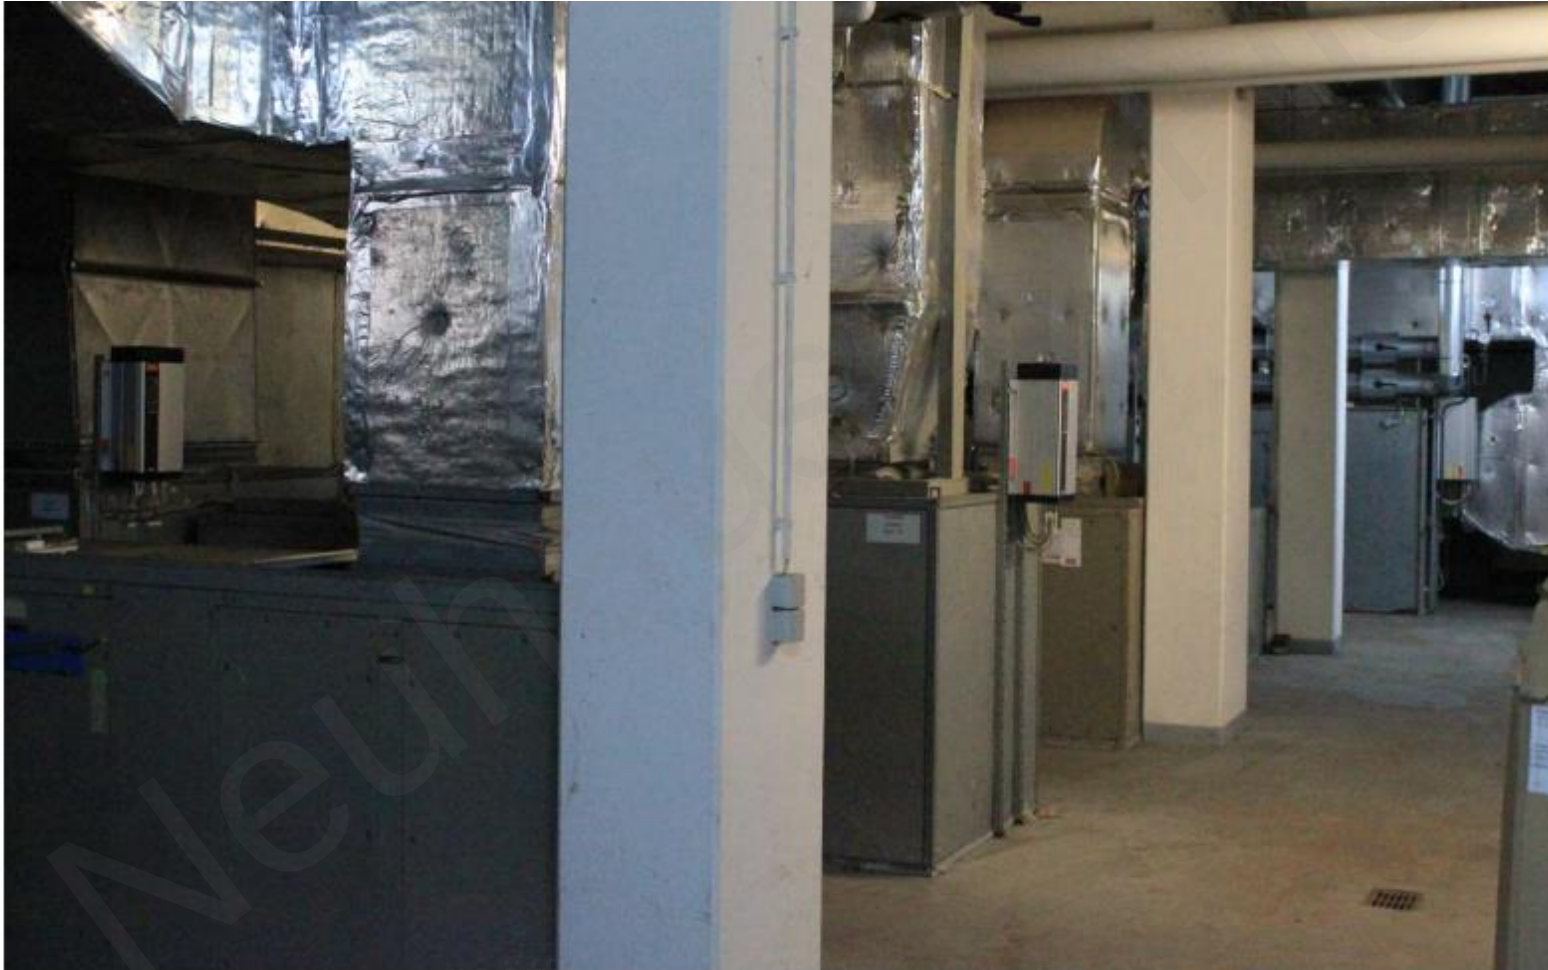
Im Technikbereich befinden sich die Lüftungsgeräte für die Umkleiden und Duschen sowie den Küchenbereich. Die Anlagen haben keine Wärmerückgewinnung und sind reine Zuluftanlagen. Die Abluft wird separat abgeführt. Die Lüftungsanlage der Festhalle hat eine Wärmerückgewinnung

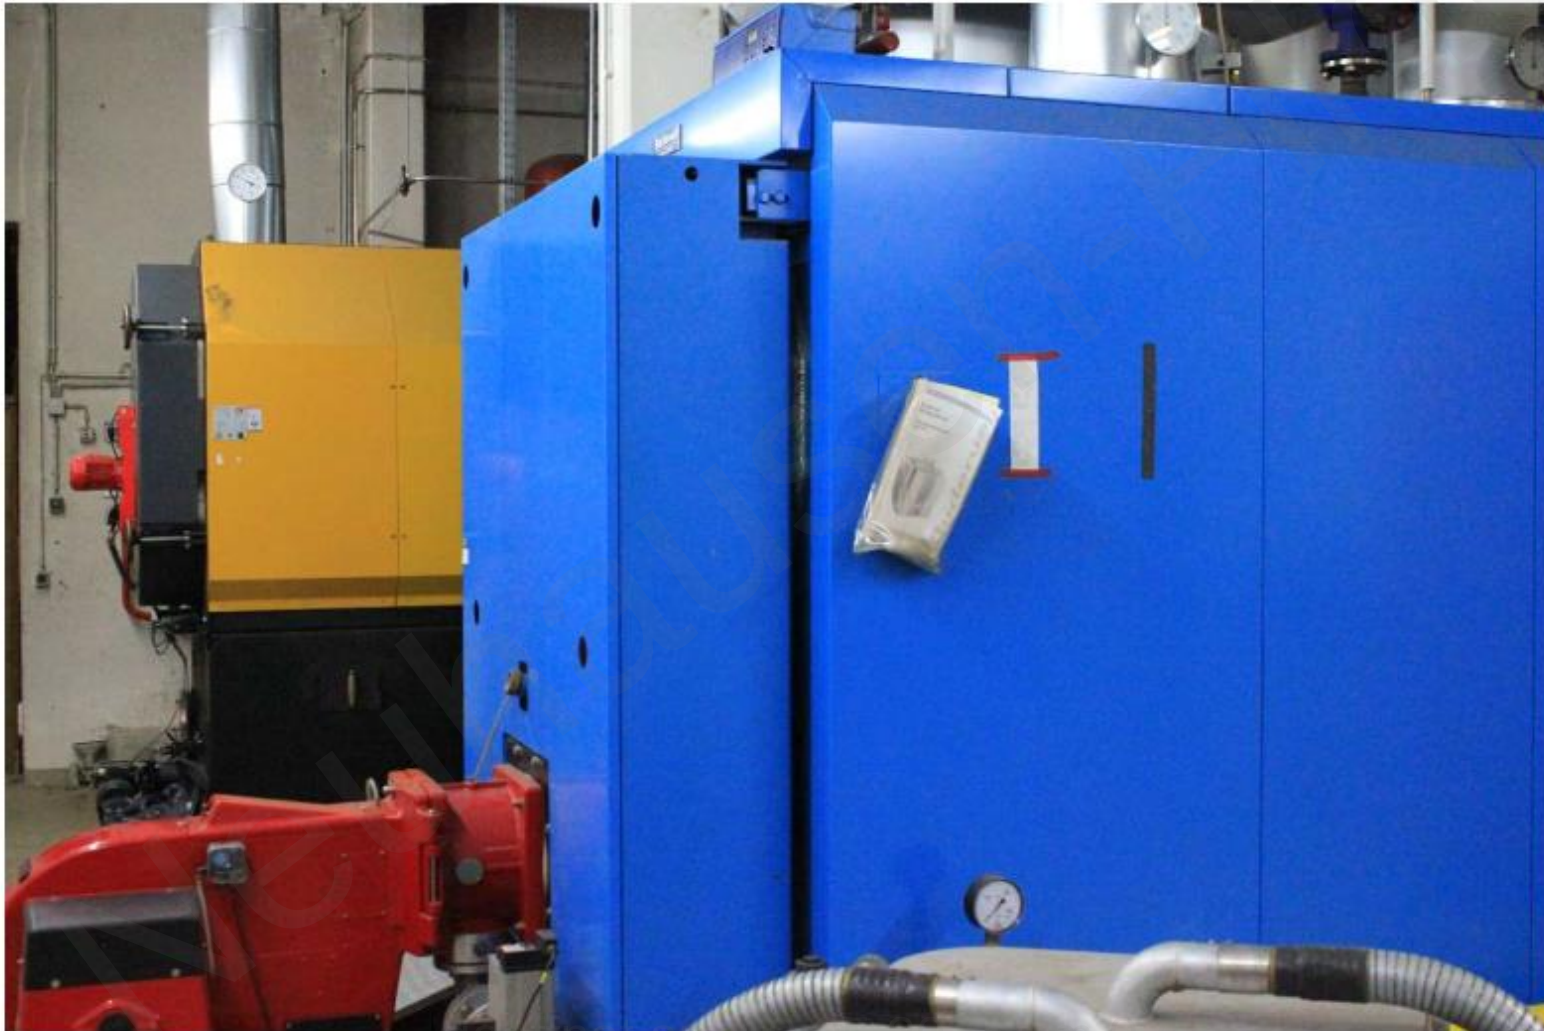
Die Heizungsanlage besteht aus einer Holzpellettheizung und einer Gasheizung.

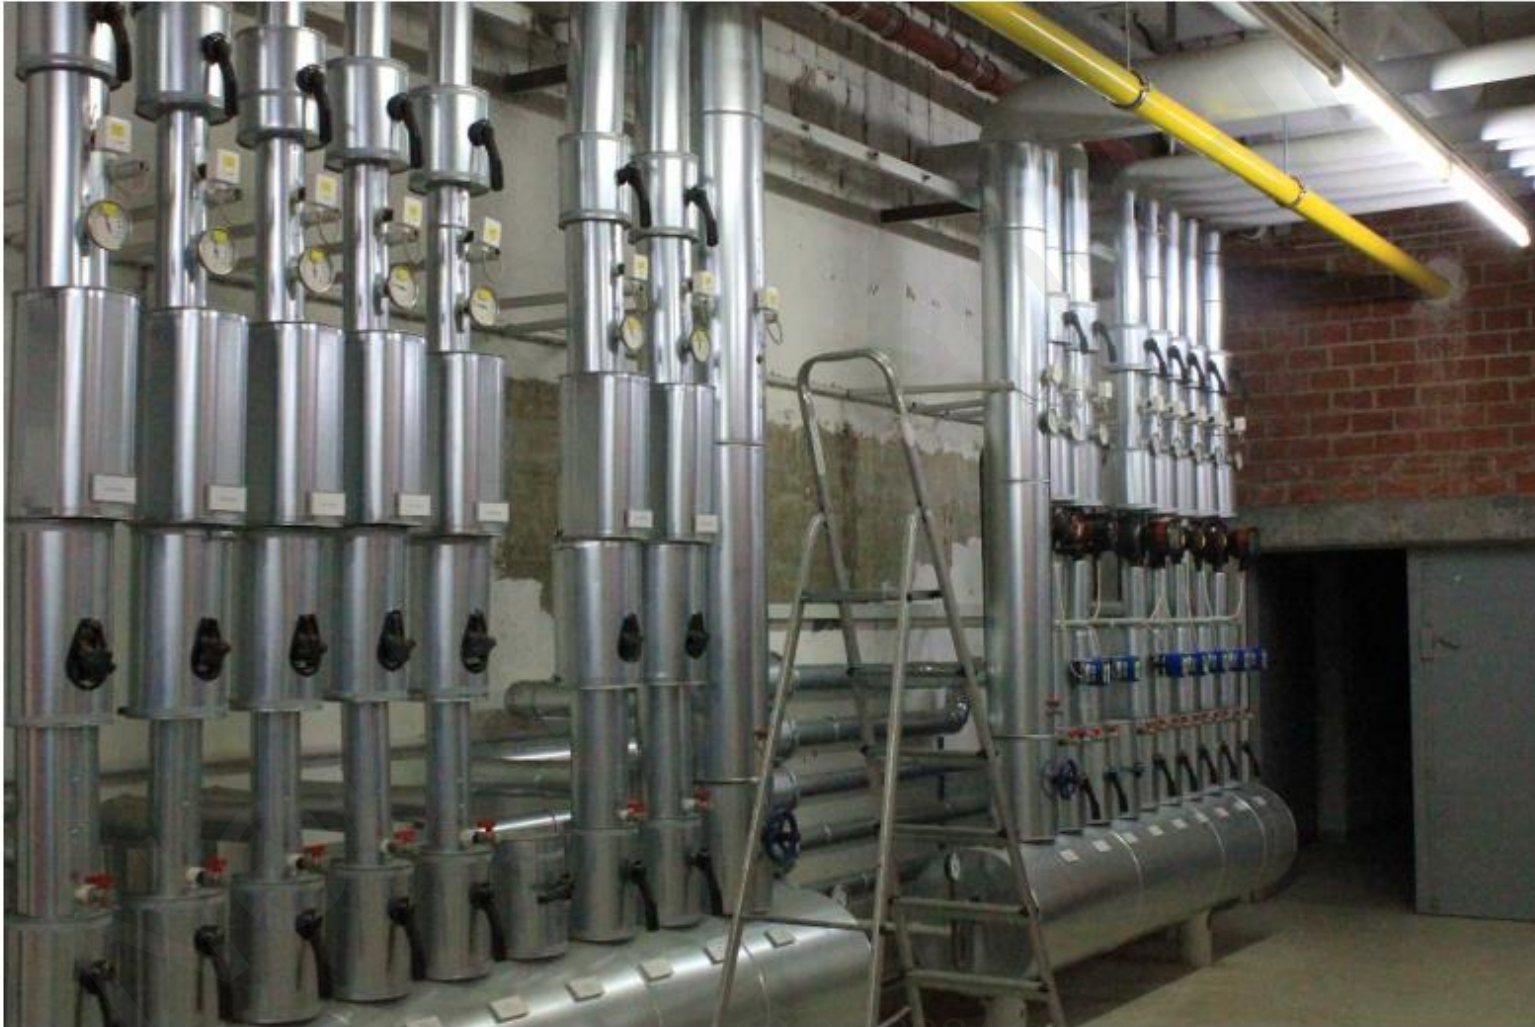
Der Heizungsverteiler macht einen sehr guten Eindruck.

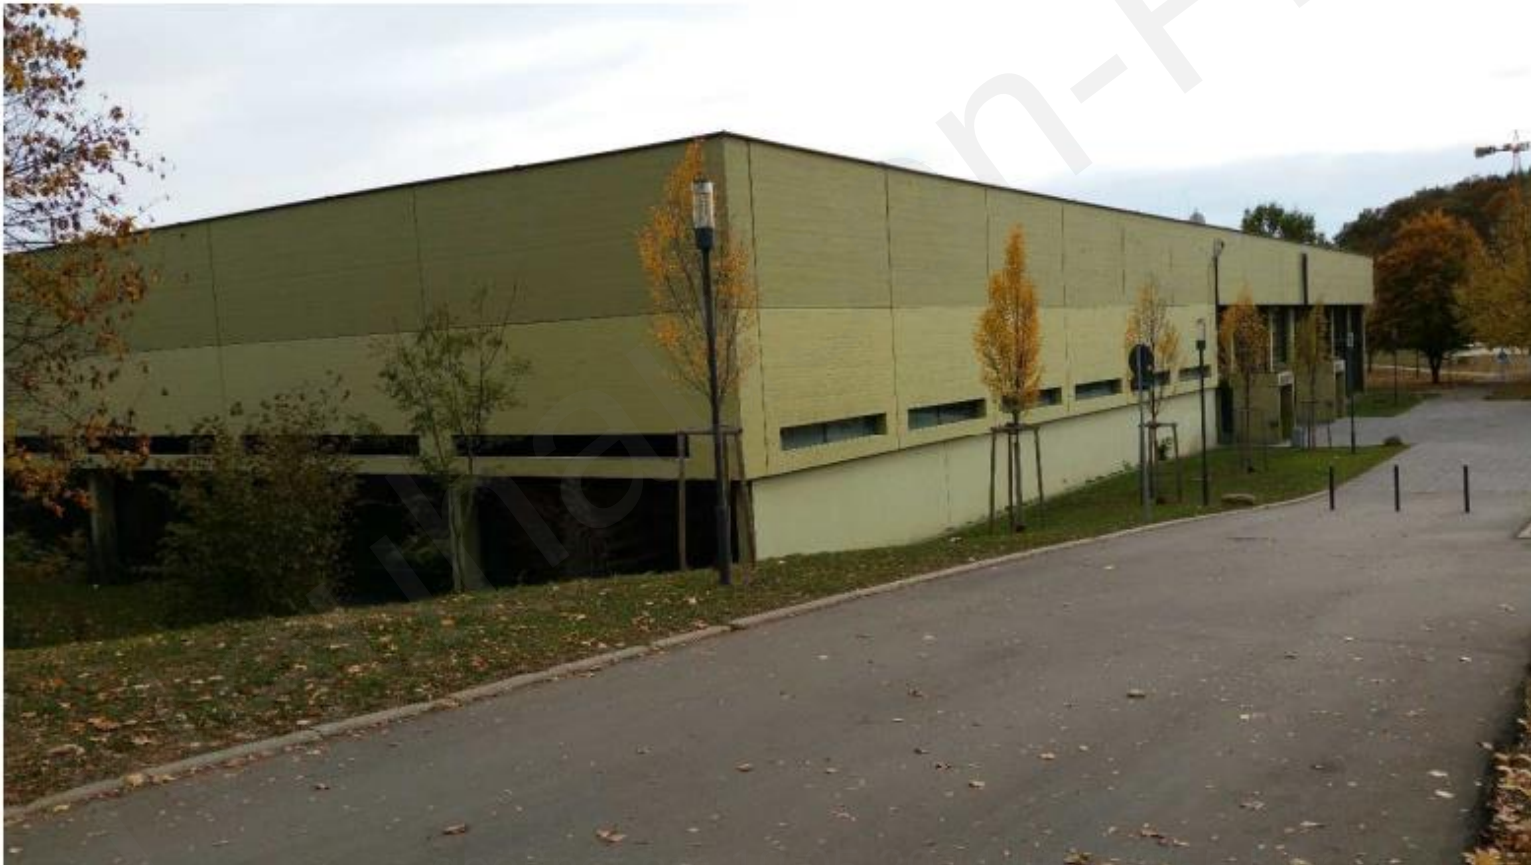
Das Gesamtobjekt ist dem Alter entsprechend im Baustil der siebziger Jahre gebaut. Die Außenwände sind durch geschlossene Sichtbetonwandscheiben und verglaste Flächen strukturiert.
