Gemeinderatssitzung am 16.07.2019

## Vorstellung Sanierungsgutachten Egelseehallen und Machbarkeitsstudie Erweiterung Egelseehallen

Dipl. Ing. Architekt  
Jochen Wilfert

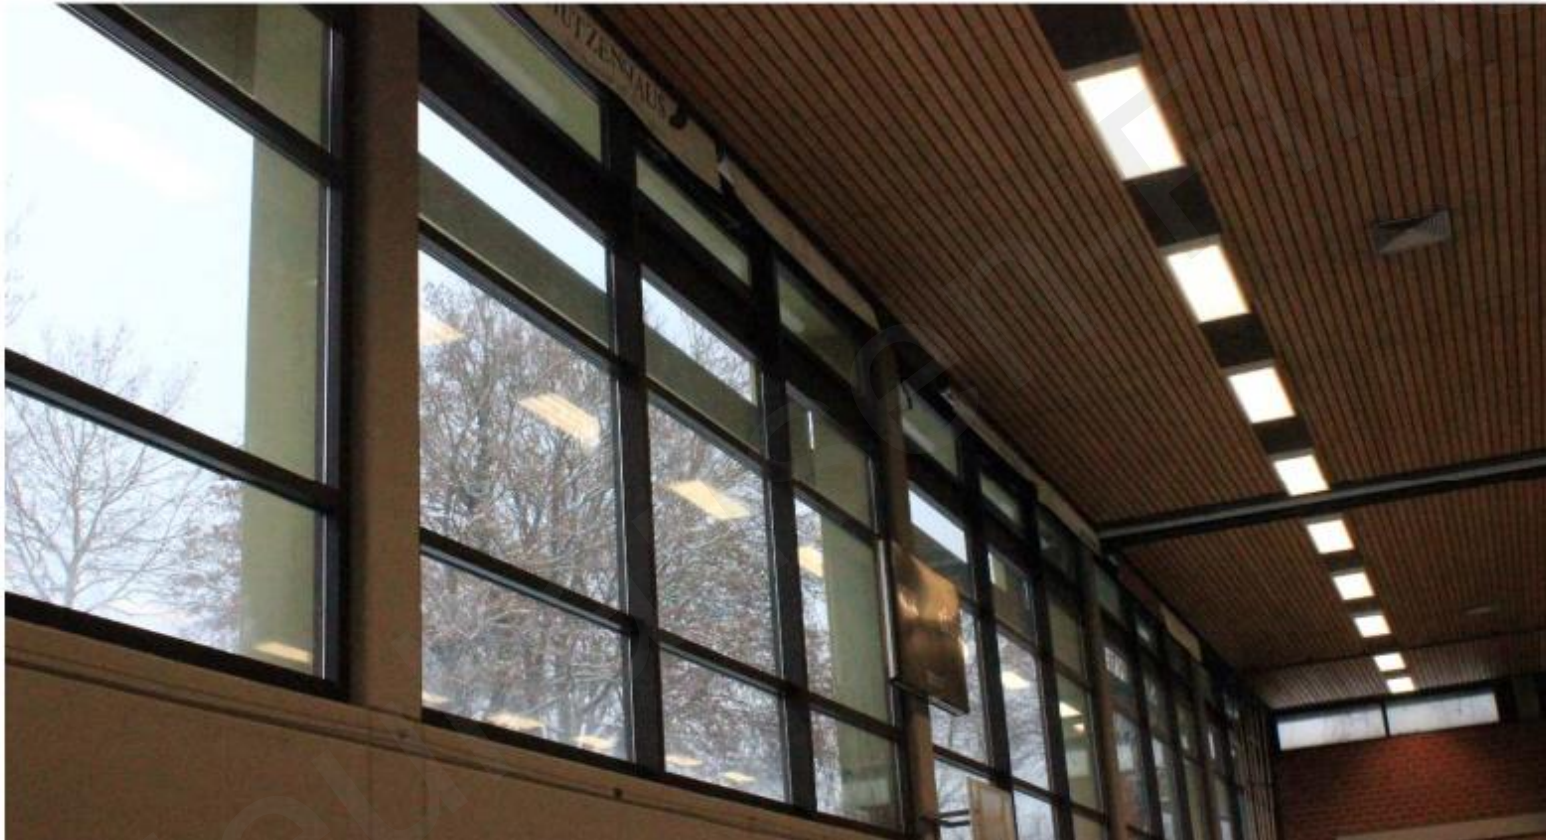
Die Nordseite der Sporthalle ist oberhalb der Geräteräume verglast. Die Verglasung entspricht dem Standard der Errichtung der Halle und hat einen dementsprechend schlechten U-Wert.

Es wird empfohlen, die Fenster der Sporthalle auszutauschen. Hierbei sind die notwendigen Rauchableitungsöffnungen einzubauen. Aufgrund der baurechtlichen Vorgaben sind 2% der Hallenfläche als Rauchableitungsöffnung vorzusehen. Maßgaben ist die Hallenfläche zzgl. der Fläche der Zuschauertribüne und des dahinter liegenden Erschließungsbereichs mit einer Gesamtfläche von ca. 1.650 qm.

Die stirnseitigen Oberlichter sollten jeweils mit einem wirksamen Sonnenschutz ausgestattet werden.

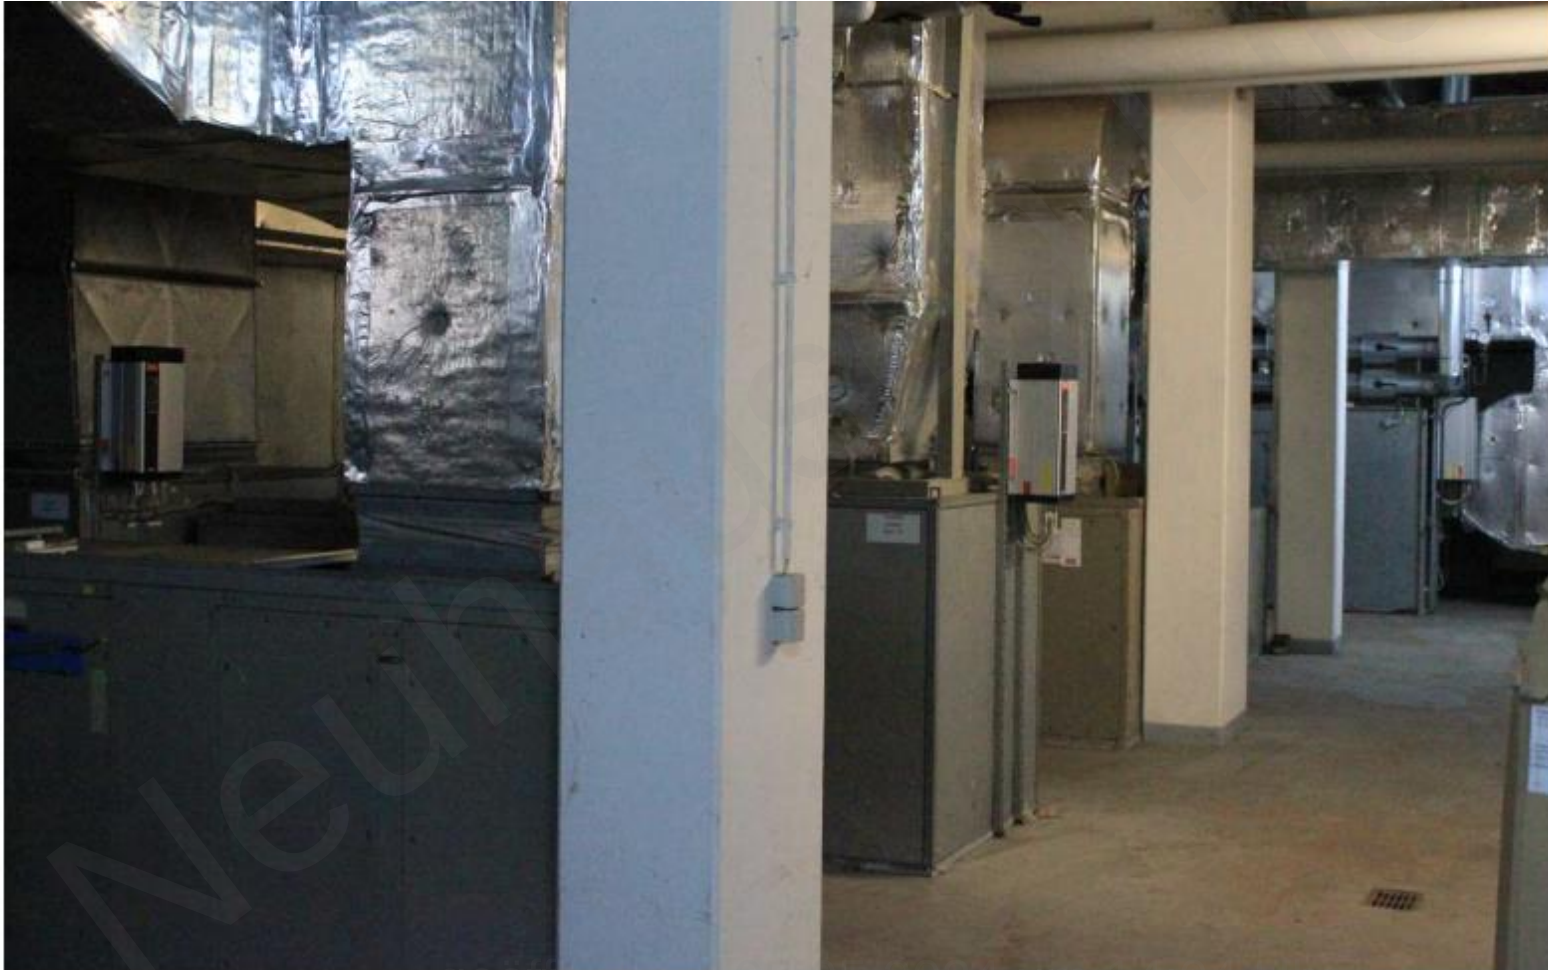
Im Technikbereich befinden sich die Lüftungsgeräte für die Umkleiden und Duschen sowie den Küchenbereich. Die Anlagen haben keine Wärmerückgewinnung und sind reine Zuluftanlagen. Die Abluft wird separat abgeführt. Die Lüftungsanlage der Festhalle hat eine Wärmerückgewinnung

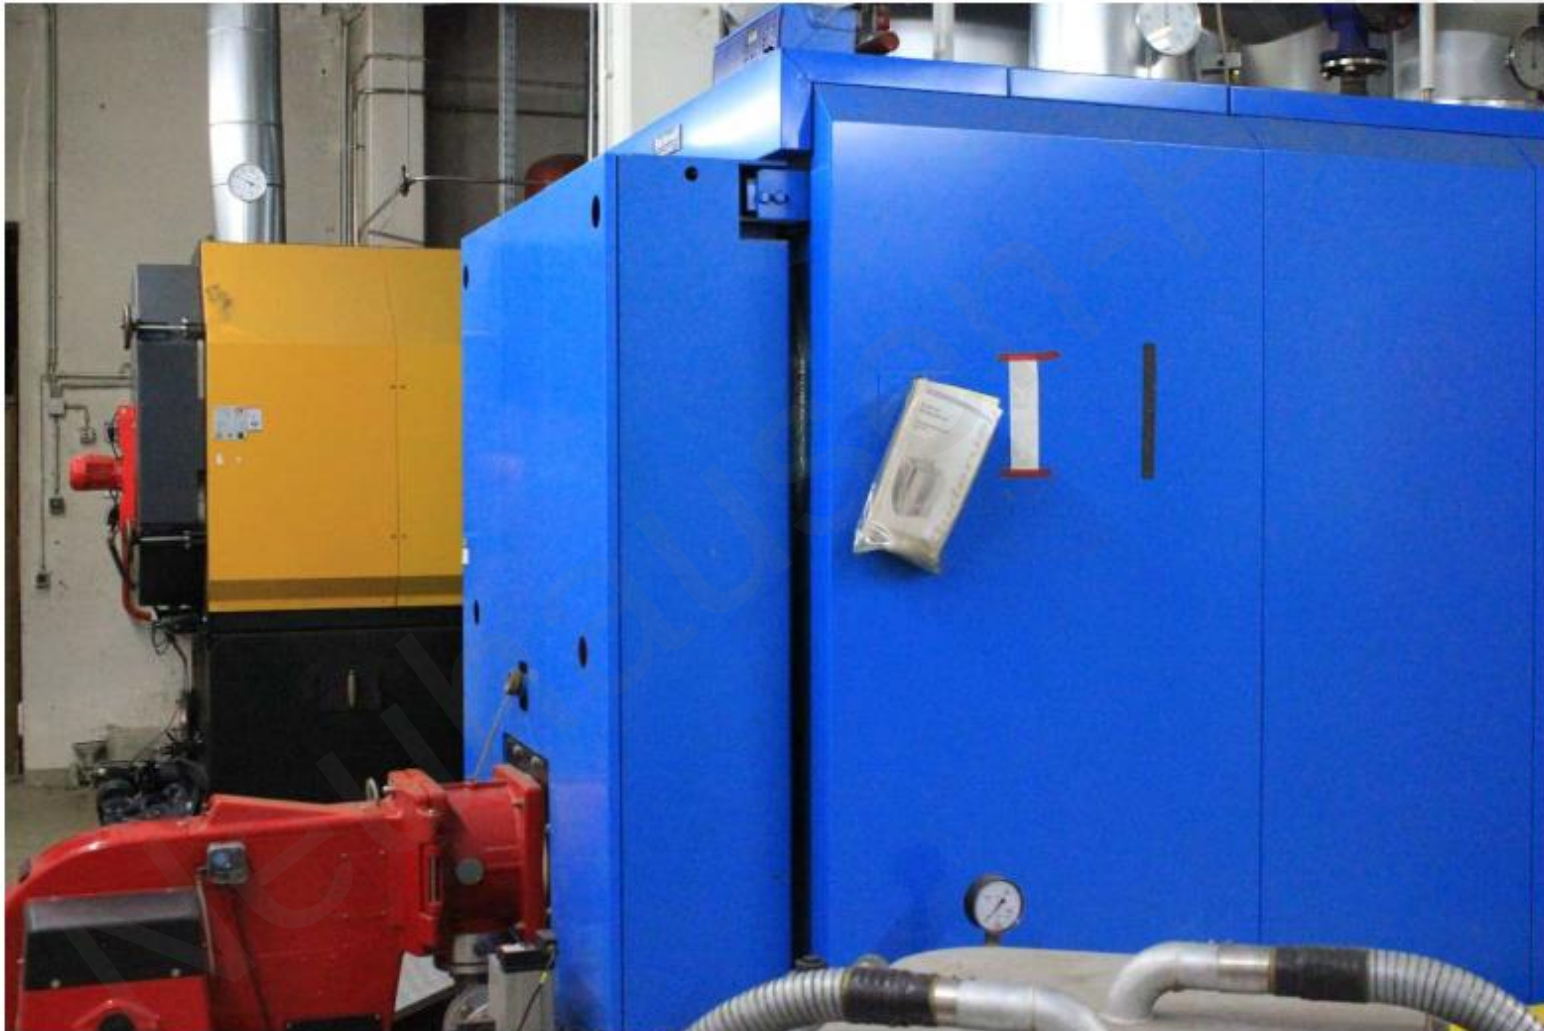
Die Heizungsanlage besteht aus einer Holzpellettheizung und einer Gasheizung.

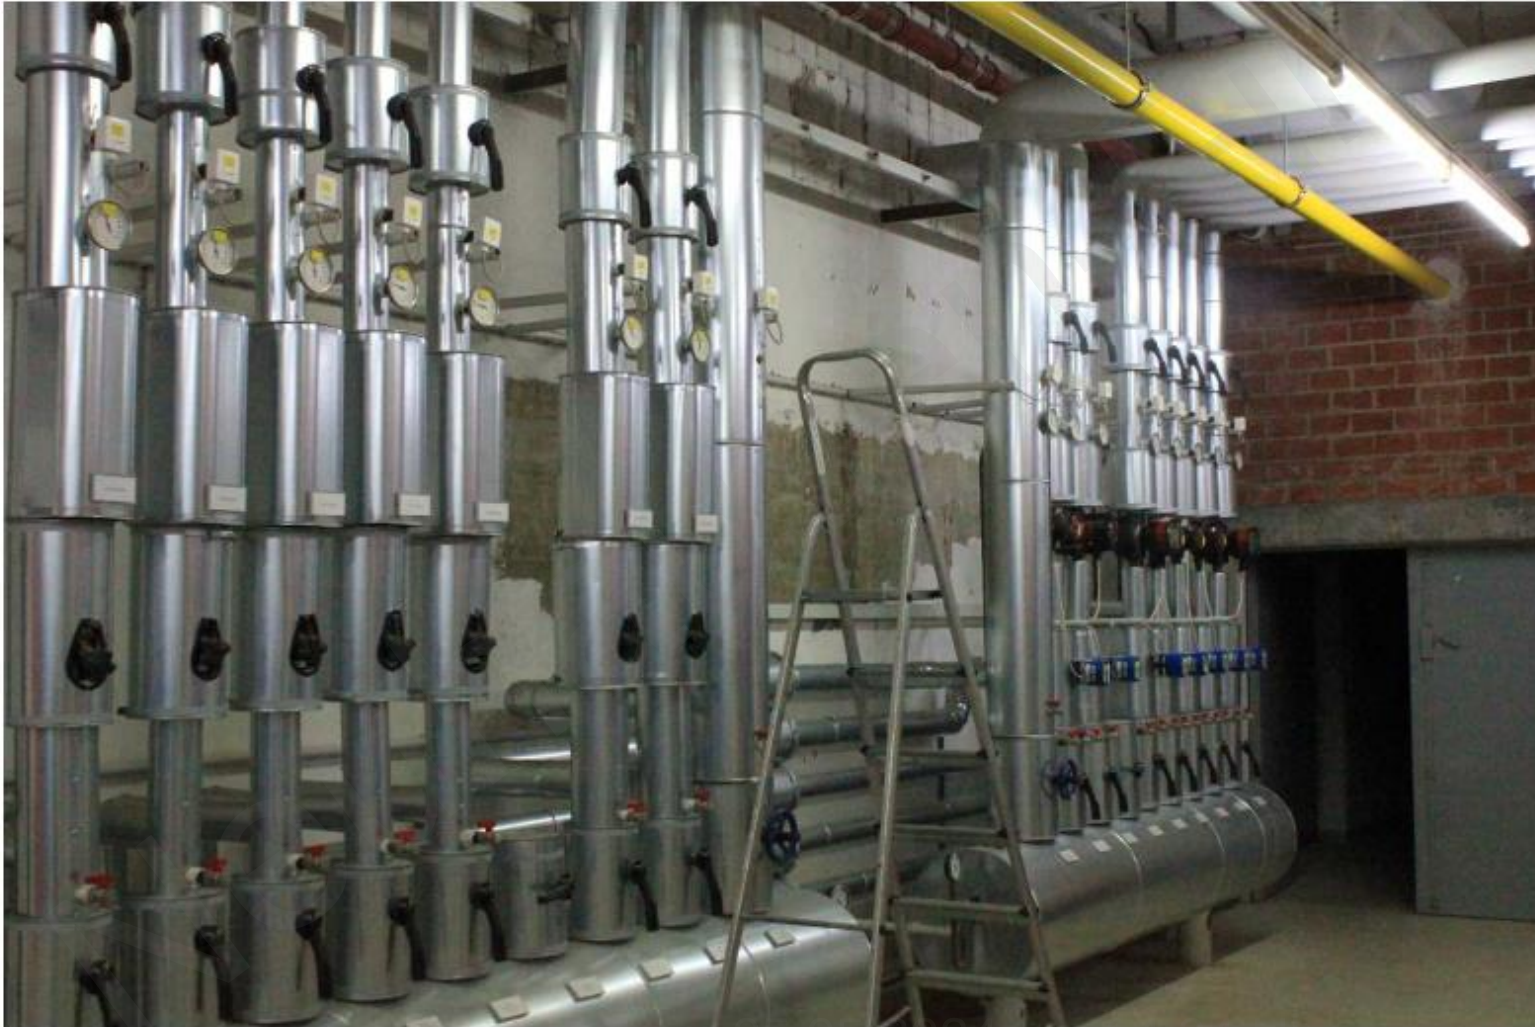
Der Heizungsverteiler macht einen sehr guten Eindruck.
