Gemeinderatssitzung am 16.07.2019

## Vorstellung Sanierungsgutachten Egelseehallen und Machbarkeitsstudie Erweiterung Egelseehallen

Dipl. Ing. Architekt  
Jochen Wilfert

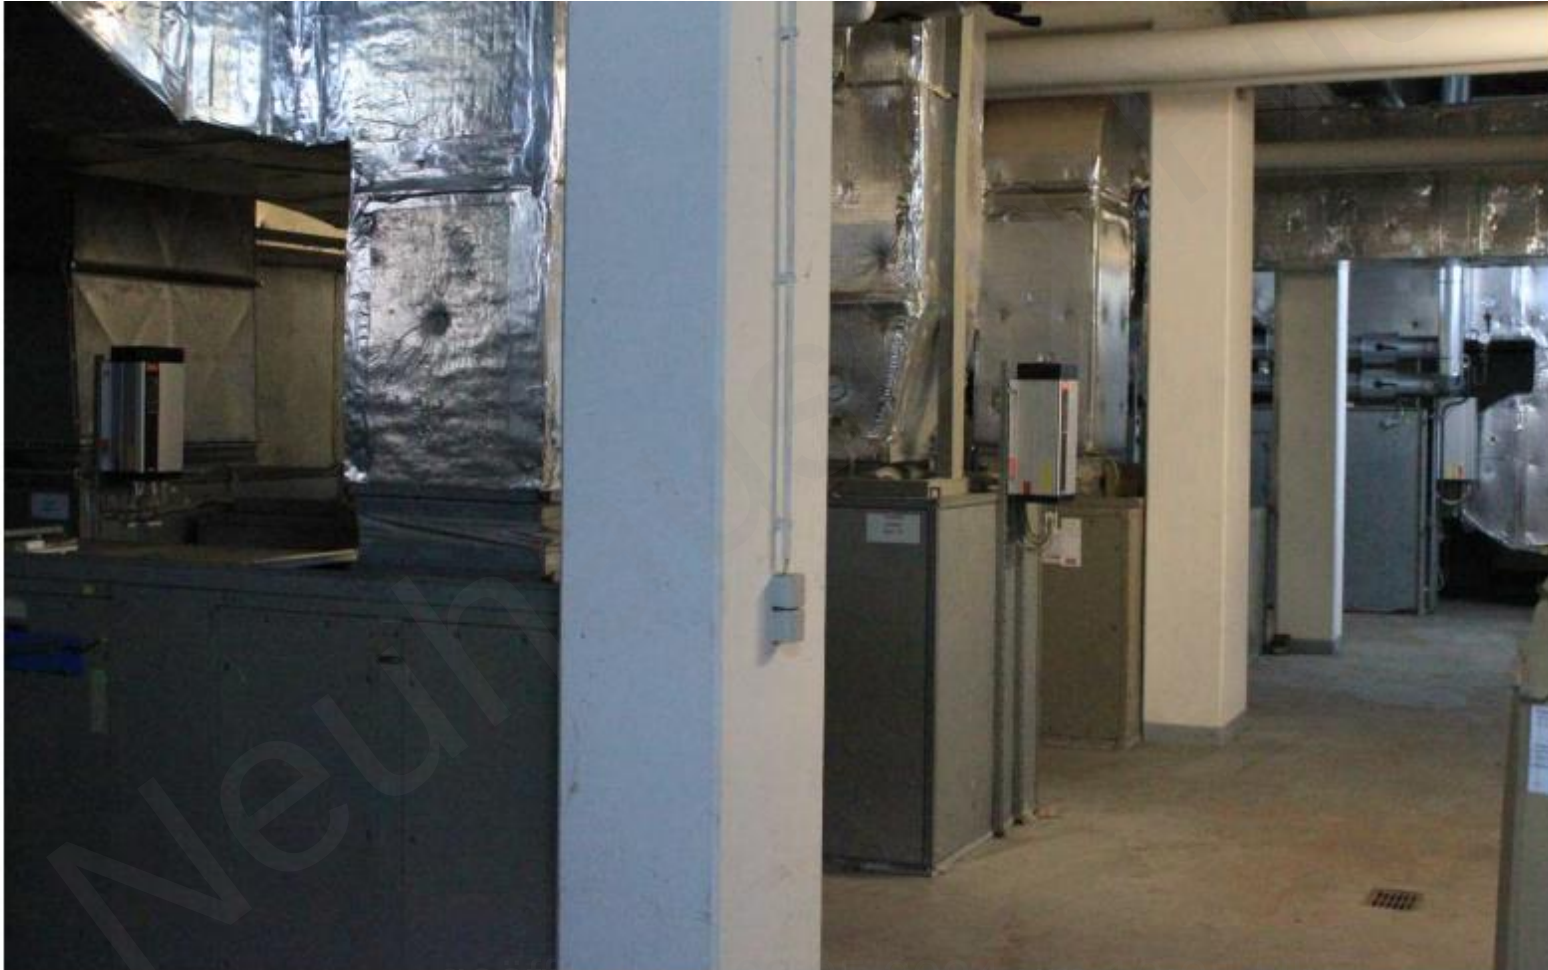
Im Technikbereich befinden sich die Lüftungsgeräte für die Umkleiden und Duschen sowie den Küchenbereich. Die Anlagen haben keine Wärmerückgewinnung und sind reine Zuluftanlagen. Die Abluft wird separat abgeführt. Die Lüftungsanlage der Festhalle hat eine Wärmerückgewinnung

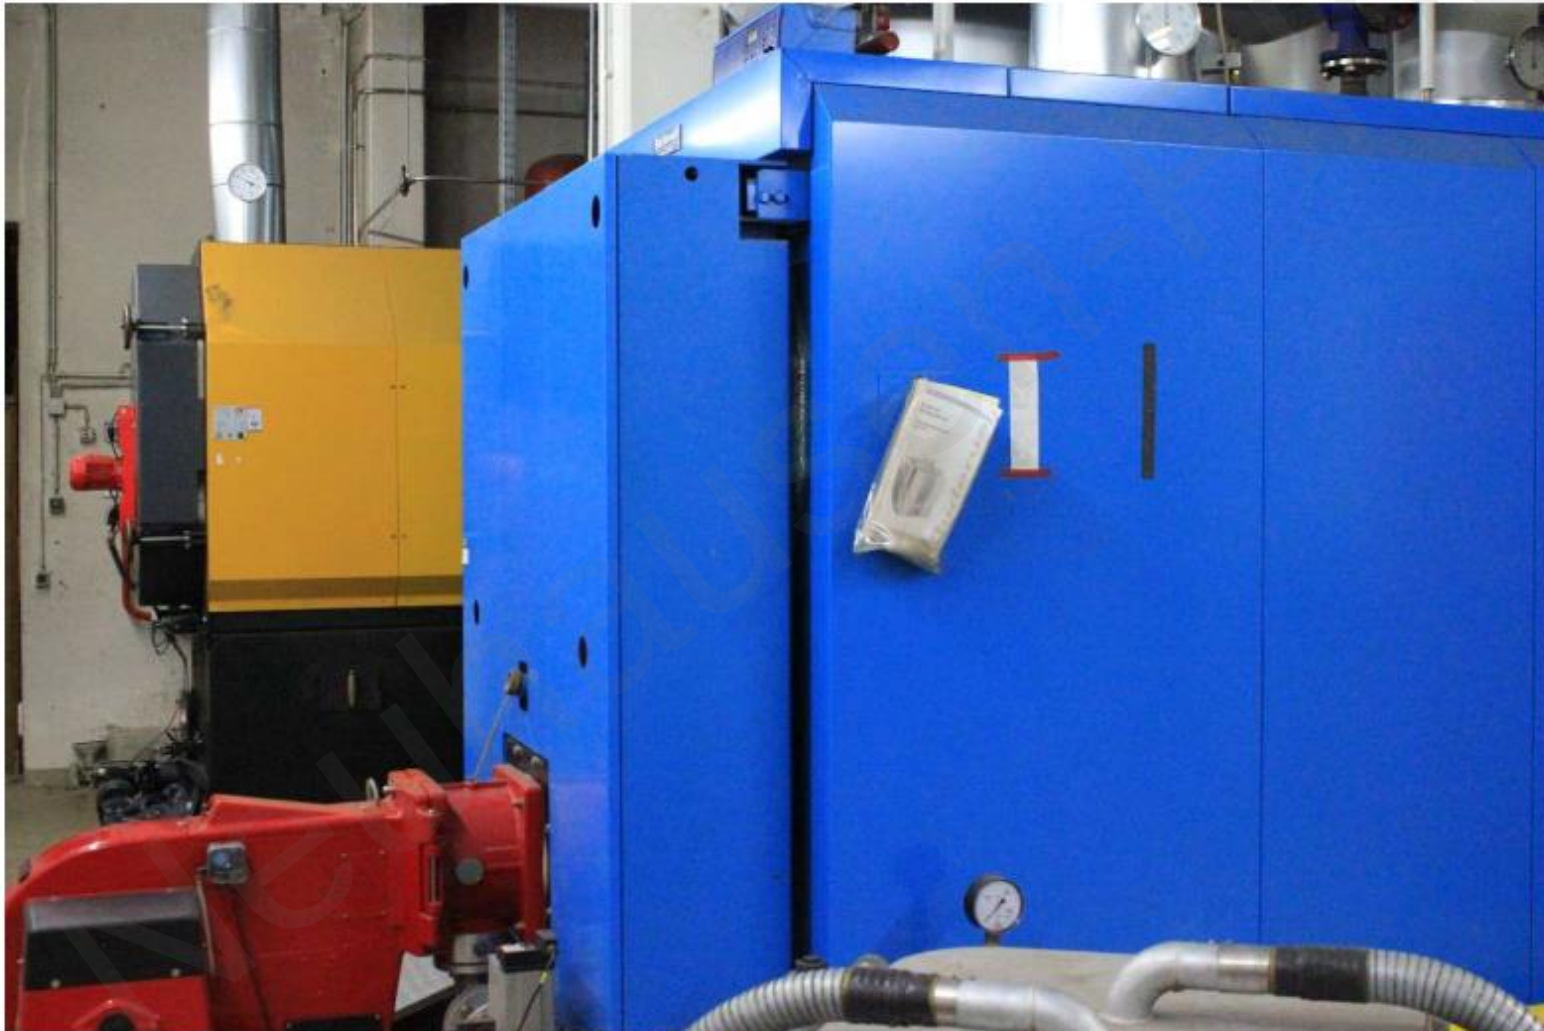
Die Heizungsanlage besteht aus einer Holzpellettheizung und einer Gasheizung.

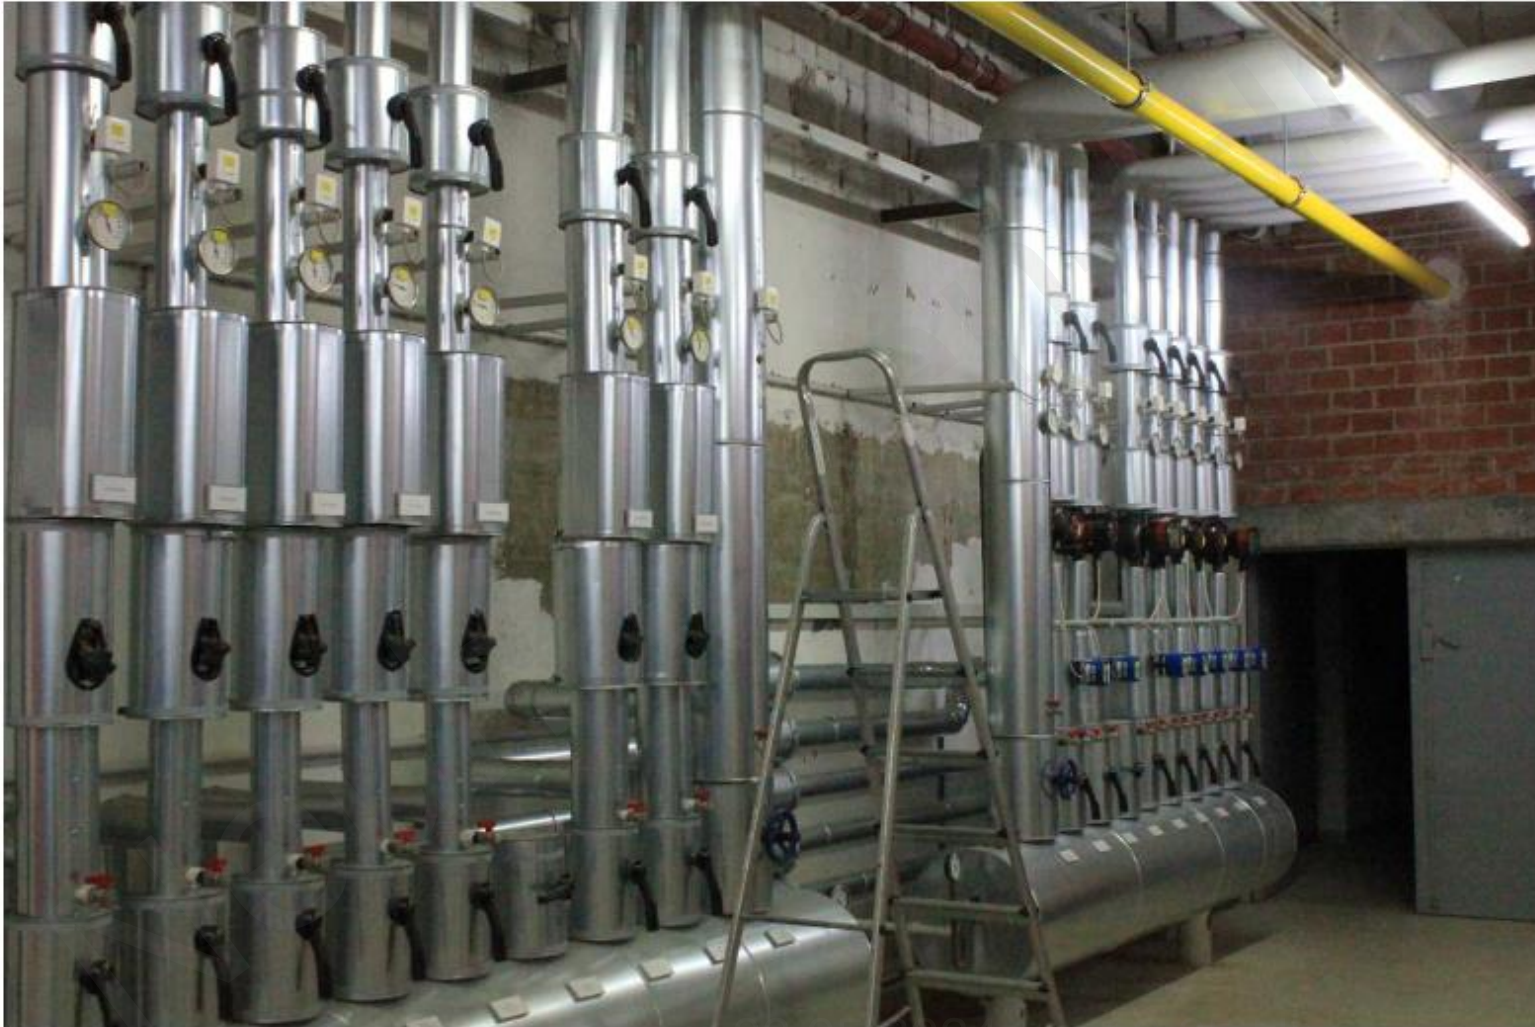
Der Heizungsverteiler macht einen sehr guten Eindruck.

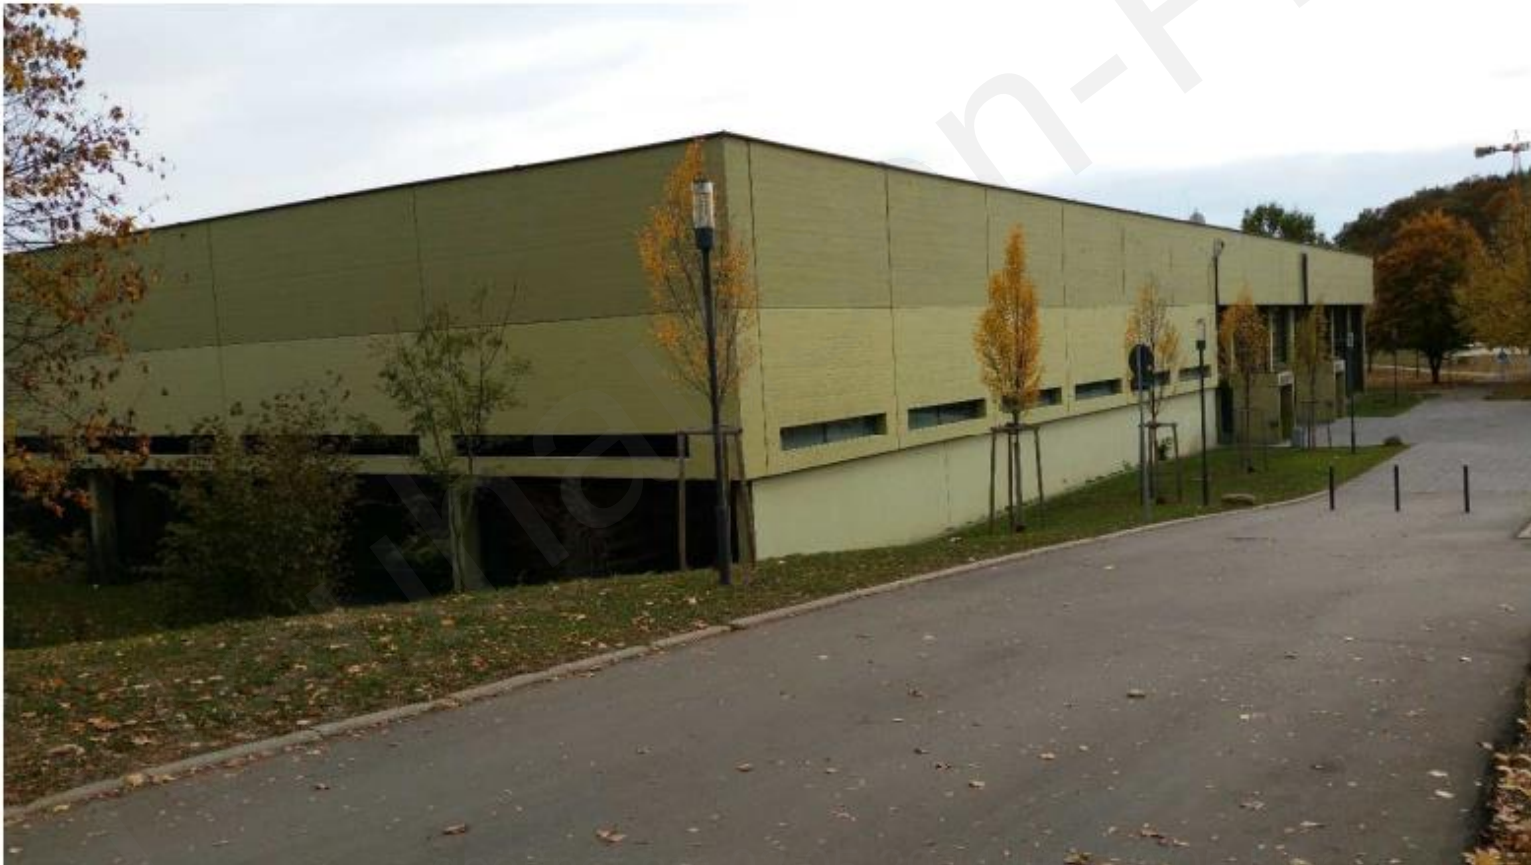
Das Gesamtobjekt ist dem Alter entsprechend im Baustil der siebziger Jahre gebaut. Die Außenwände sind durch geschlossene Sichtbetonwandscheiben und verglaste Flächen strukturiert.
