Gemeinderatssitzung am 16.07.2019

## Vorstellung Sanierungsgutachten Egelseehallen und Machbarkeitsstudie Erweiterung Egelseehallen

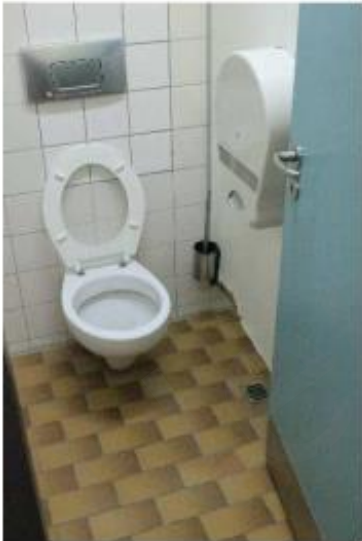
defekte WC-Trennwände im Duschbereich

Es wird empfohlen, den Nebentrakt der Sporthalle auf Hallenebene grundlegend zu sanieren. Hierbei sollten die Räume auf den Rohbau zurückgebaut, die Installationen komplett ausgetauscht und die Räume neu ausgebaut werden.

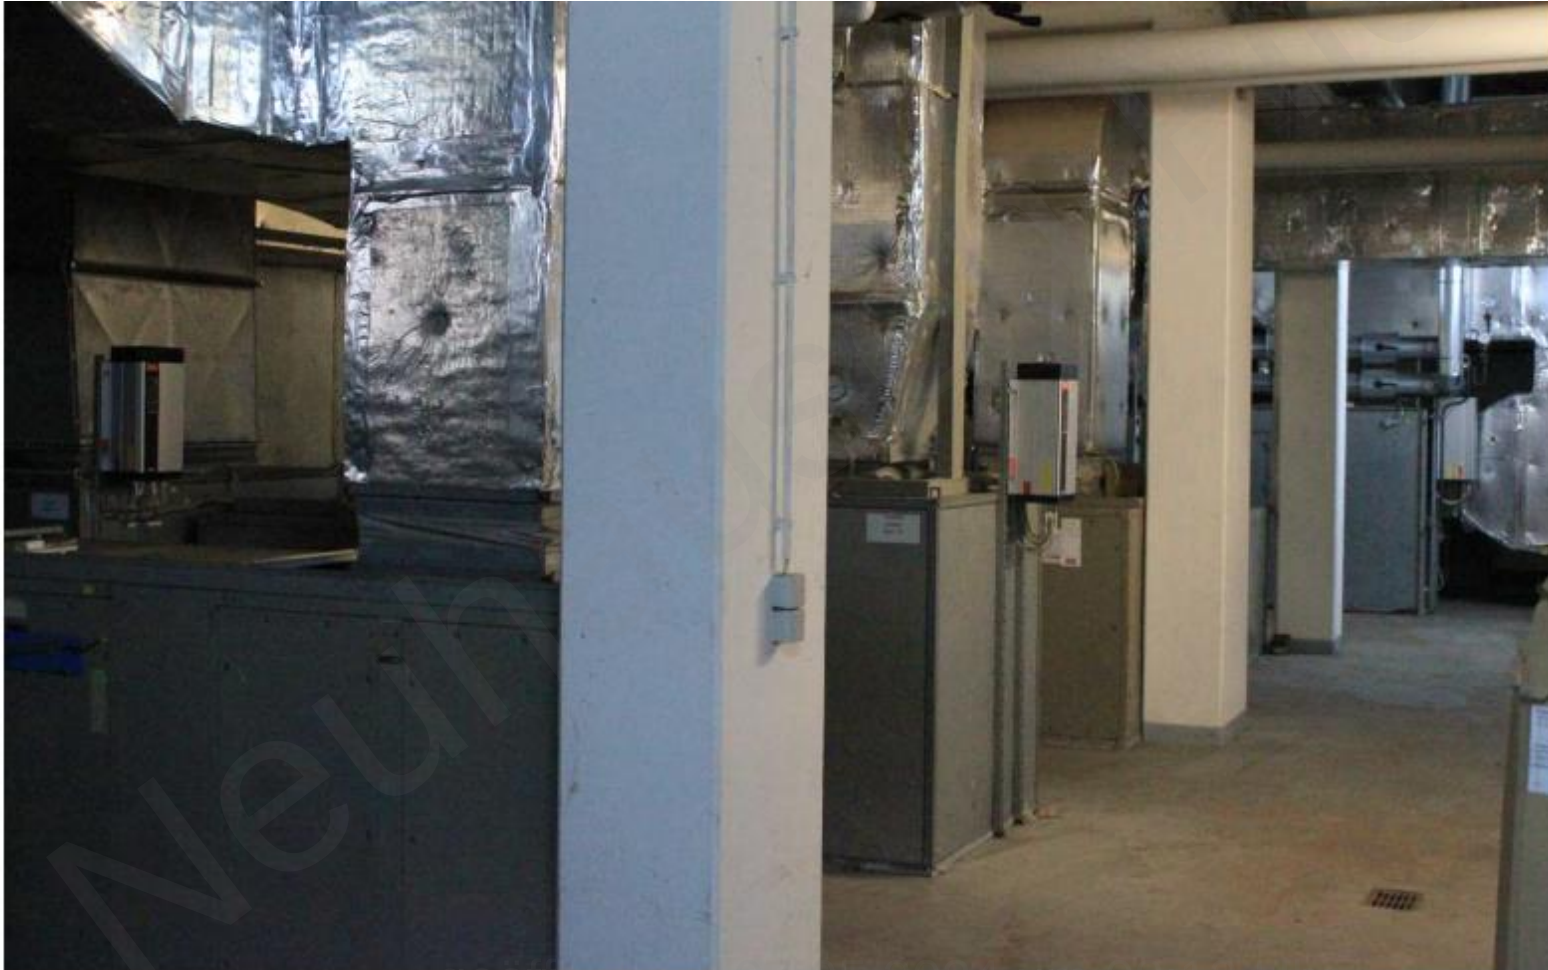
Im Technikbereich befinden sich die Lüftungsgeräte für die Umkleiden und Duschen sowie den Küchenbereich. Die Anlagen haben keine Wärmerückgewinnung und sind reine Zuluftanlagen. Die Abluft wird separat abgeführt. Die Lüftungsanlage der Festhalle hat eine Wärmerückgewinnung

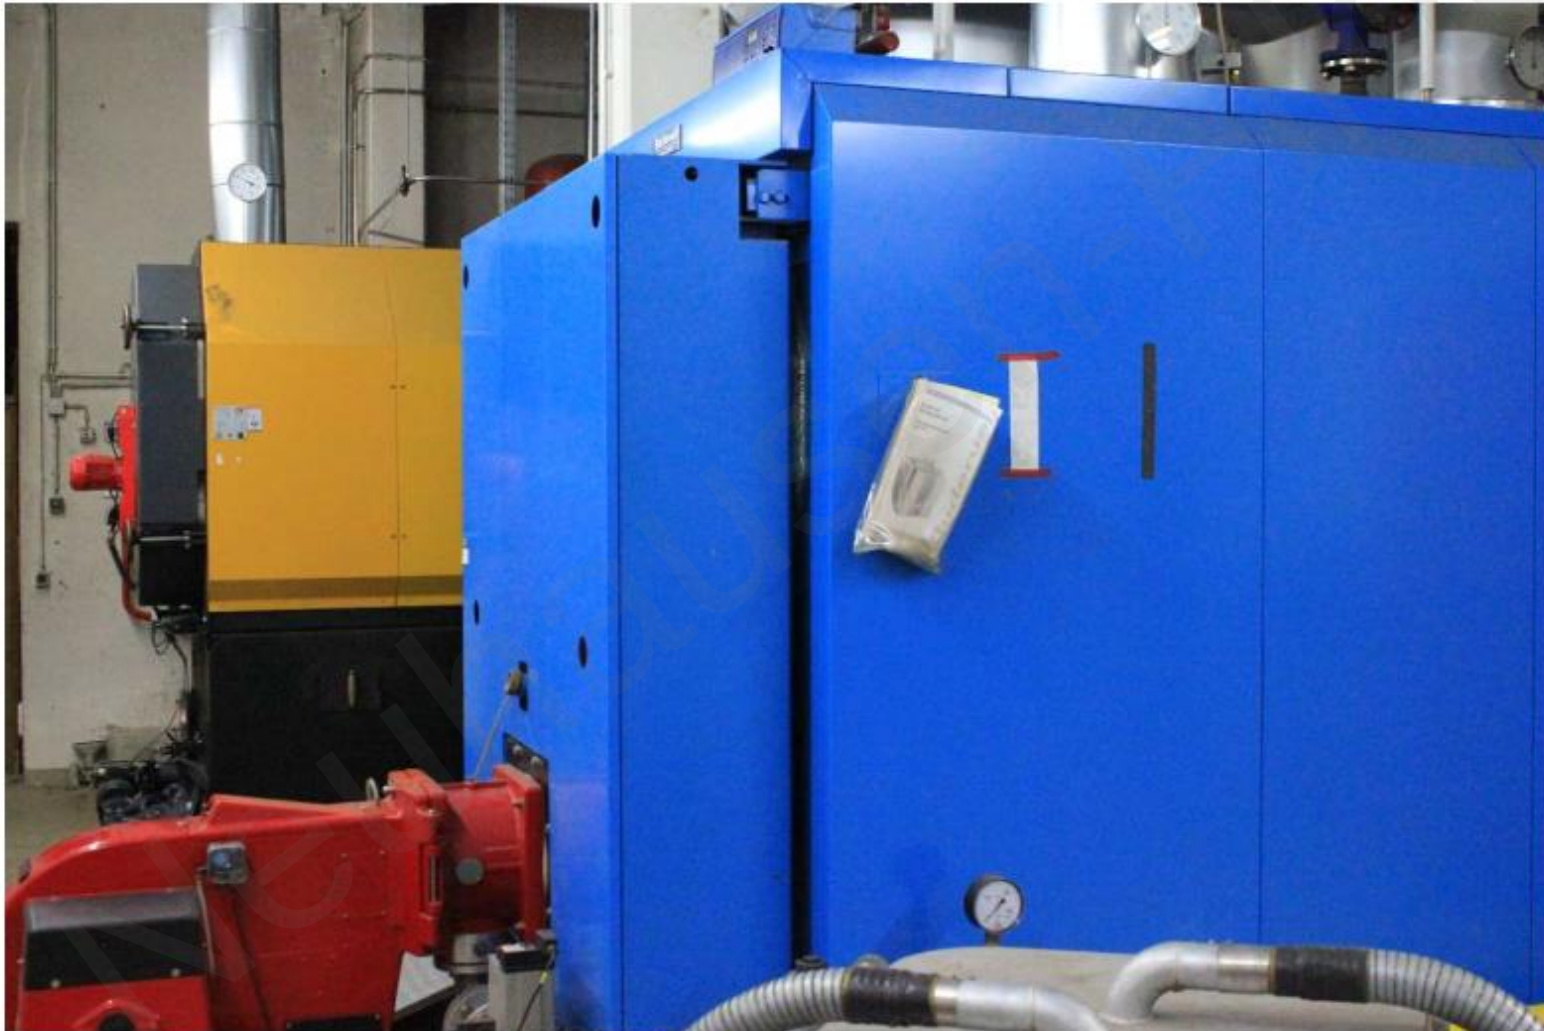
Die Heizungsanlage besteht aus einer Holzpellettheizung und einer Gasheizung.

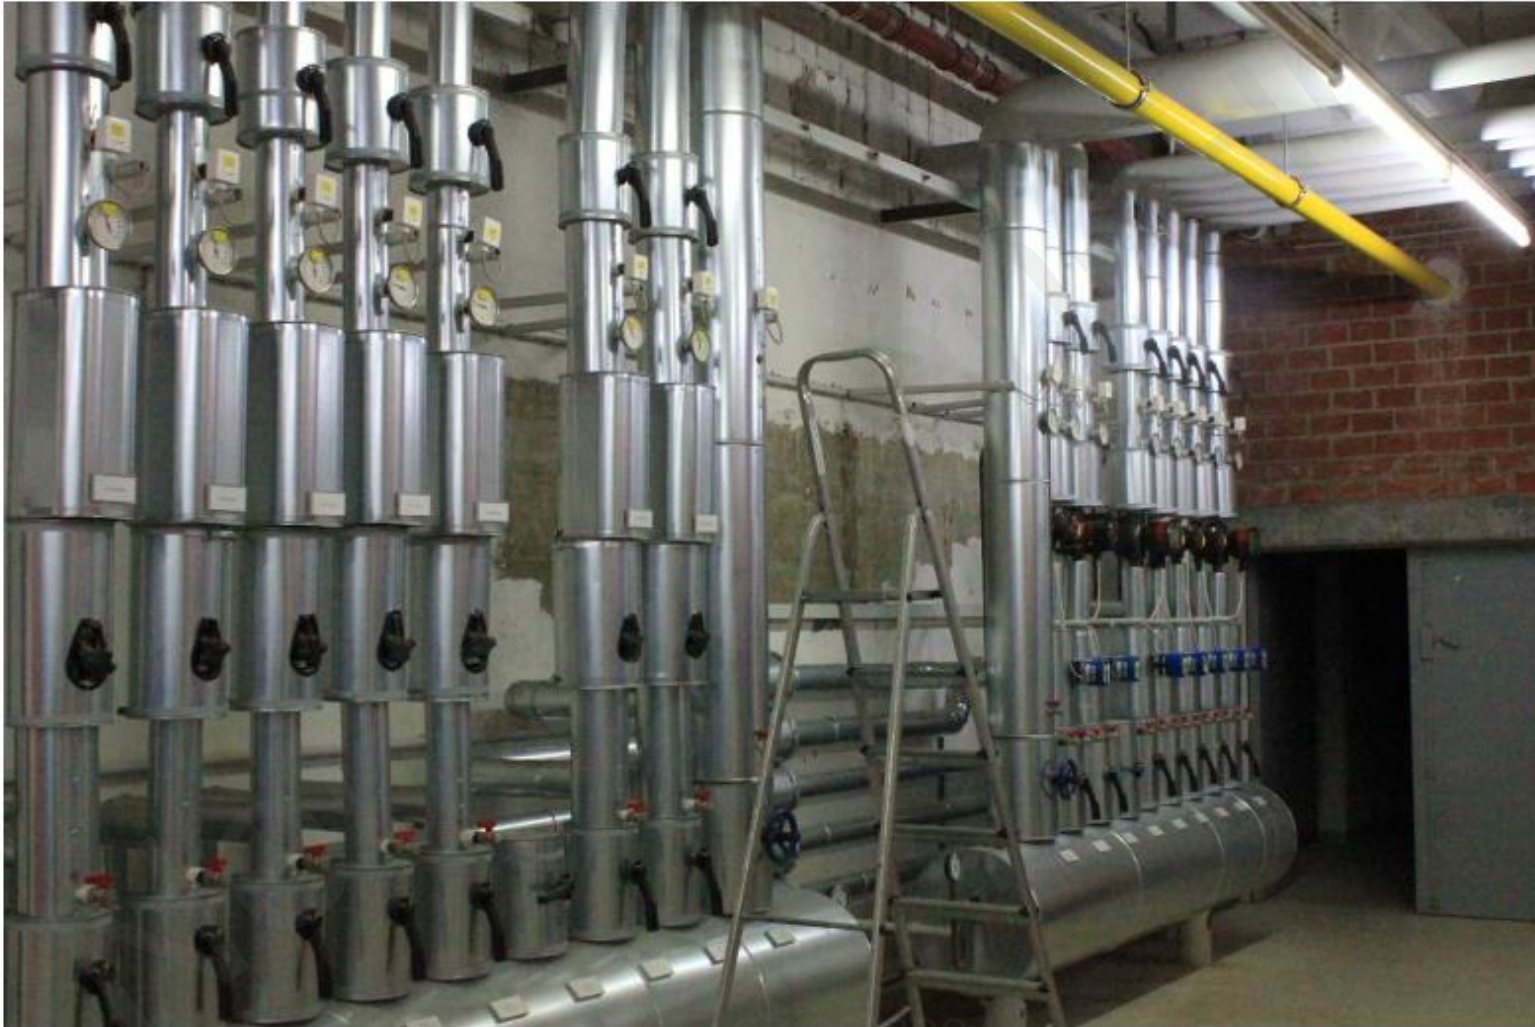
Der Heizungsverteiler macht einen sehr guten Eindruck.
