Gemeinderatssitzung am 16.07.2019

## Vorstellung Sanierungsgutachten Egelseehallen und Machbarkeitsstudie Erweiterung Egelseehallen

Anlage 1 zu TOP 6 Erweiterung Egelseehalle: Machbarkeitsstudie

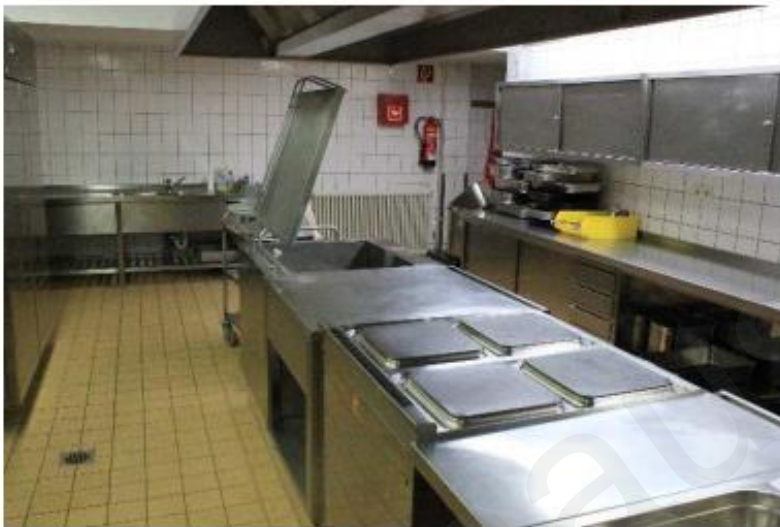
Kochbereich

Die Küche ist funktional und entspricht offensichtlich den Vorgaben der Aufsichtsbehörden. Ein Fettabscheider allerdings existiert nicht. Dieser wäre bei der Anzahl der Essen und der Ausstattung der Küche notwendig.

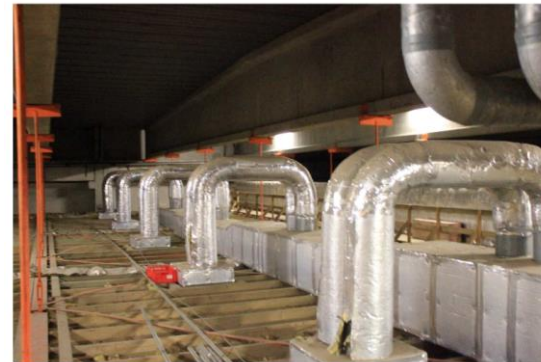
Wie bereits ausgeführt sind die bestehenden Sanitärleitungen der Duschen allem Anschein nach in keinem guten Zustand. Sowohl die Zuleitungen als auch die Entwässerungsleitungen waren in der Vergangenheit mehrfach geschädigt. Die Armaturen sind größtenteils ebenfalls im ursprünglichen Zustand und gehen nach und nach kaputt. Die Regenwasserleitungen sind teilweise defekt.

Die Sanitär-Einrichtungsgegenstände sind teilweise in einem altersgemäßen aber ordentlichen Zustand. Die Funktionalität ist gegeben. Bei der Warmwasserbereitung existiert keine Kontrollstelle für Legionellen. Die Hallenlüftung befindet sich oberhalb der abgehängten Decke. Die Leitungen sind gedämmt und augenscheinlich in einem guten Zustand. Die Lüftung übernimmt auch die Beheizung der Halle. Dies ist gegenüber einer Strahlungsheizung grundsätzlich unwirtschaftlich.

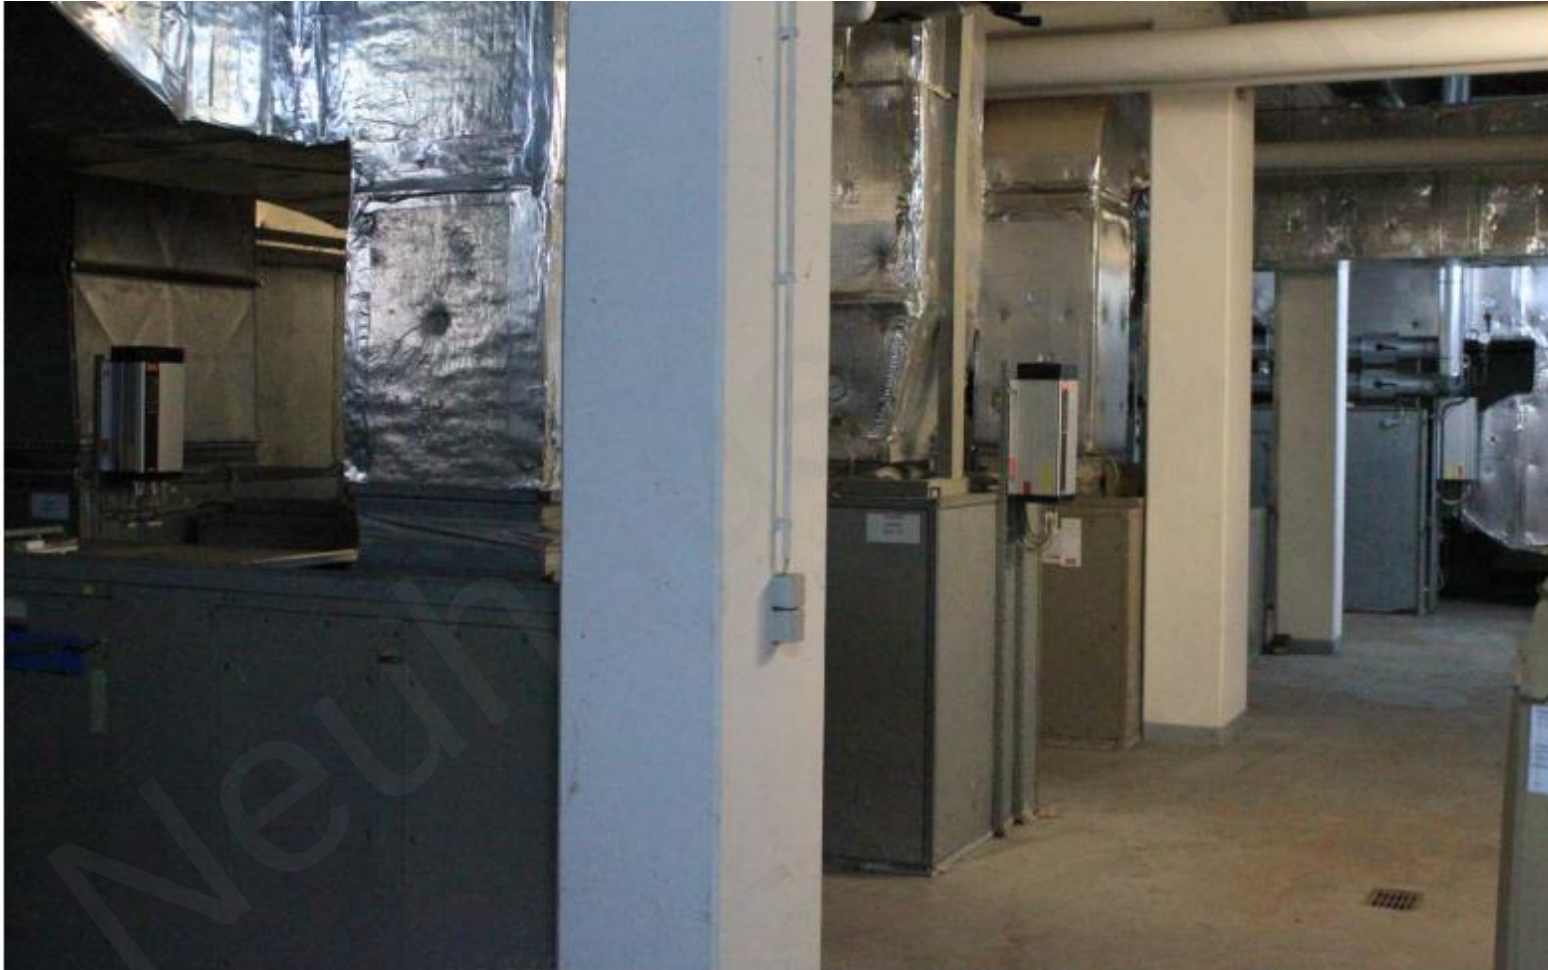
Im Technikbereich befinden sich die Lüftungsgeräte für die Umkleiden und Duschen sowie den Küchenbereich. Die Anlagen haben keine Wärmerückgewinnung und sind reine Zuluftanlagen. Die Abluft wird separat abgeführt. Die Lüftungsanlage der Festhalle hat eine Wärmerückgewinnung

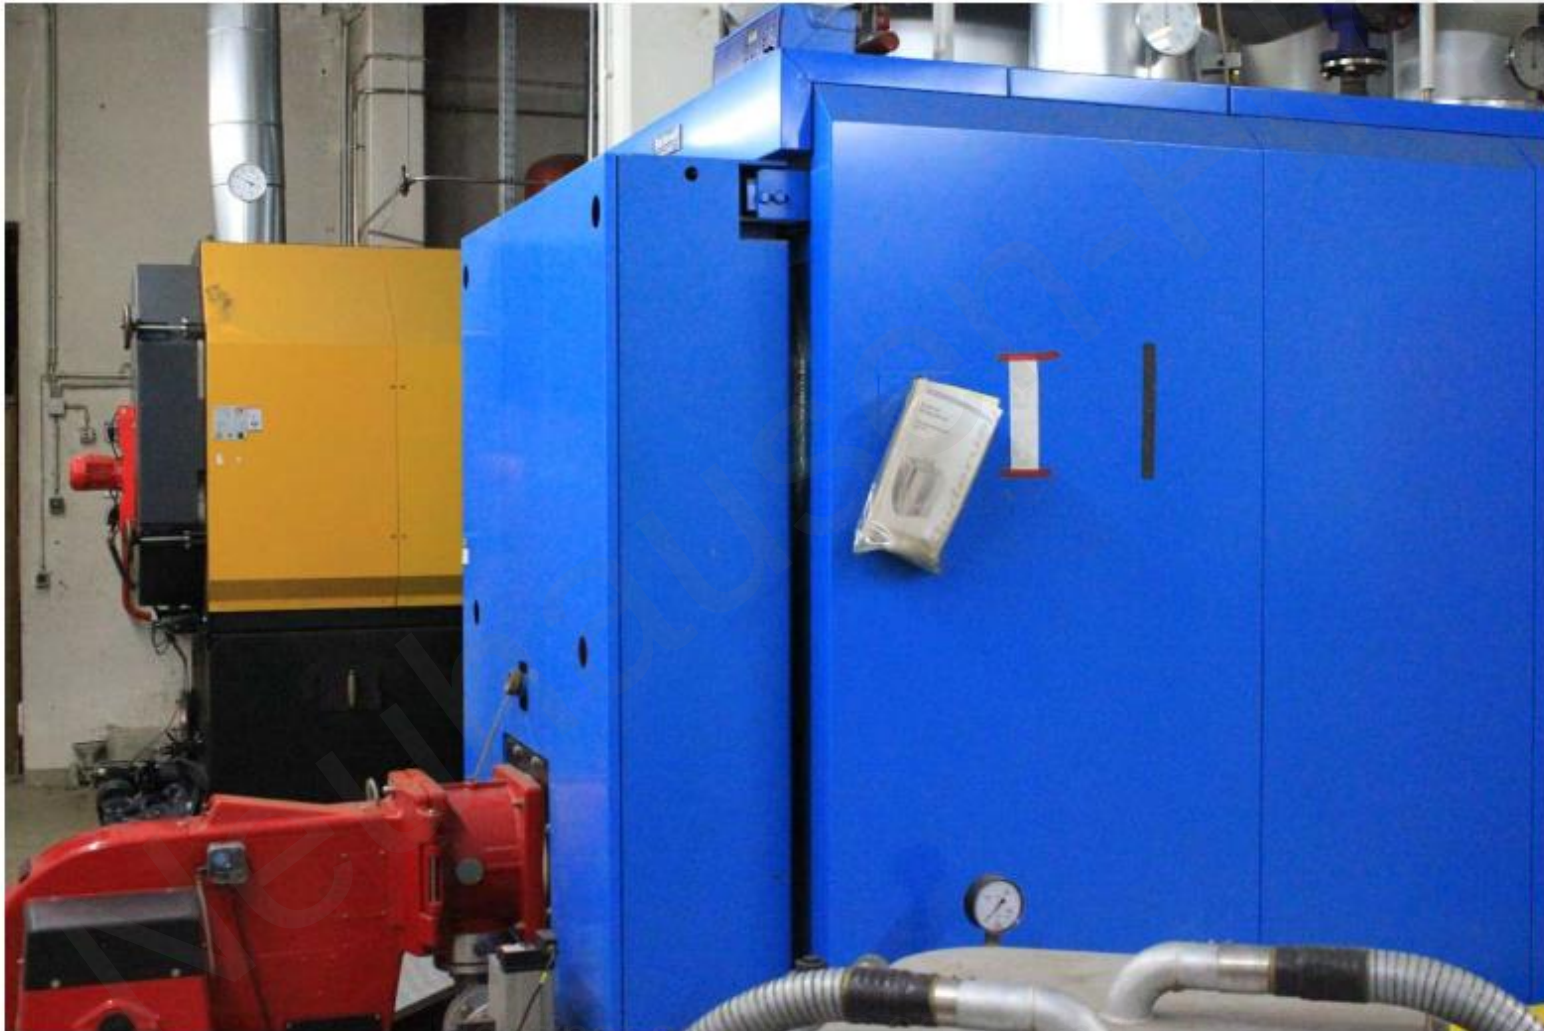
Die Heizungsanlage besteht aus einer Holzpellettheizung und einer Gasheizung.

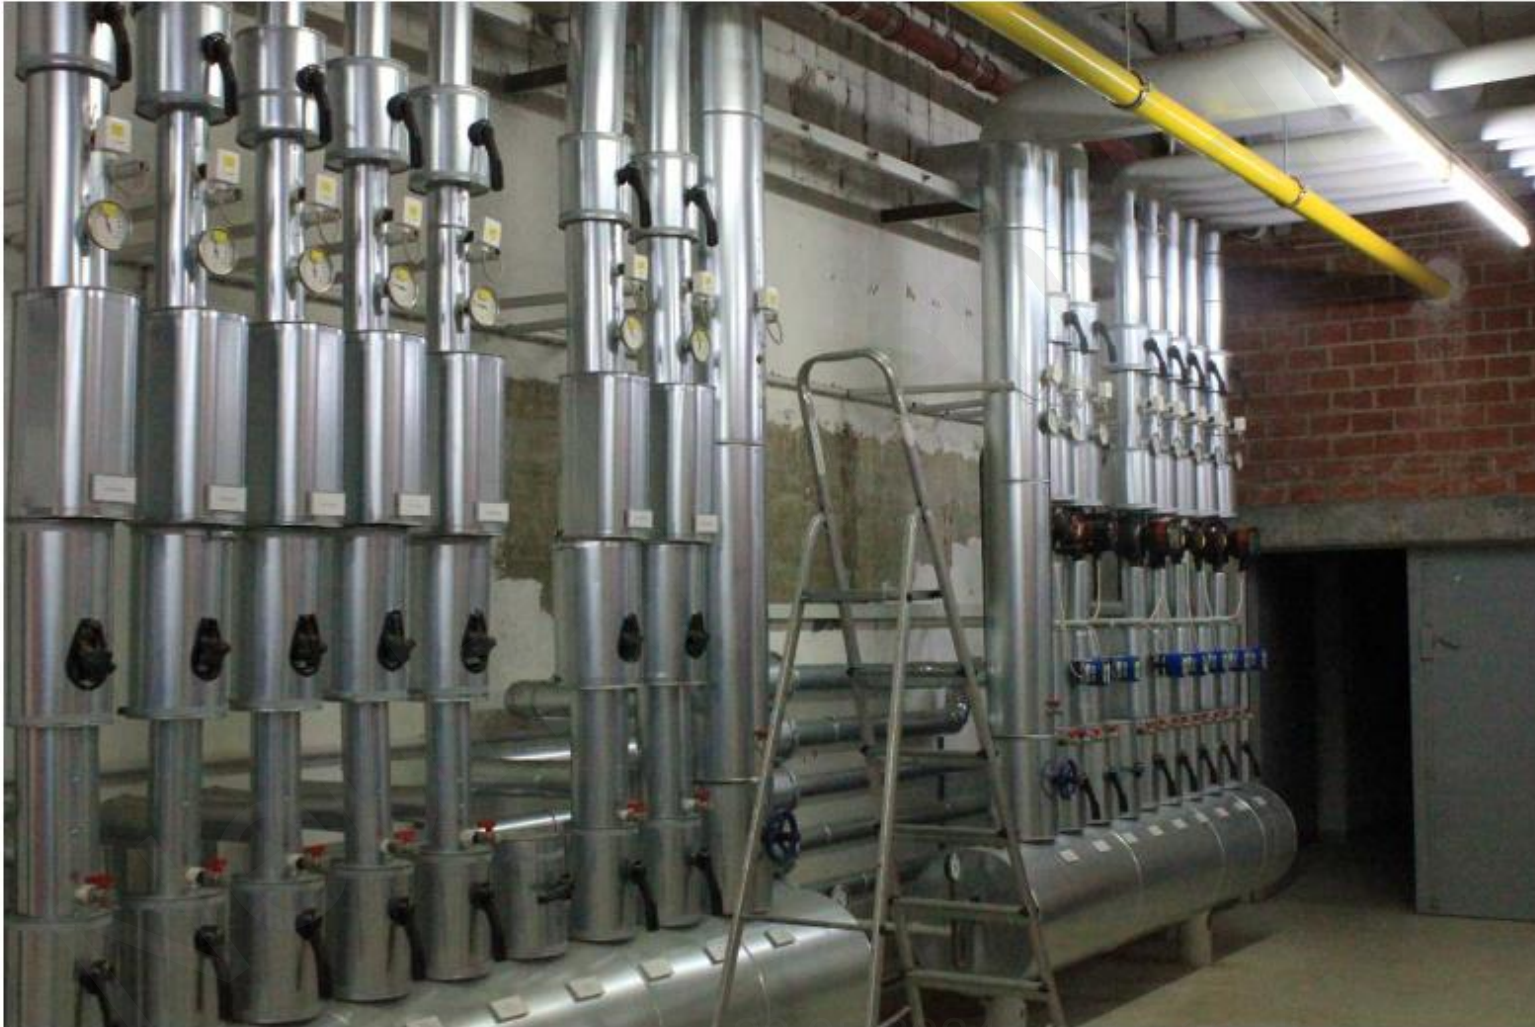
Der Heizungsverteiler macht einen sehr guten Eindruck.

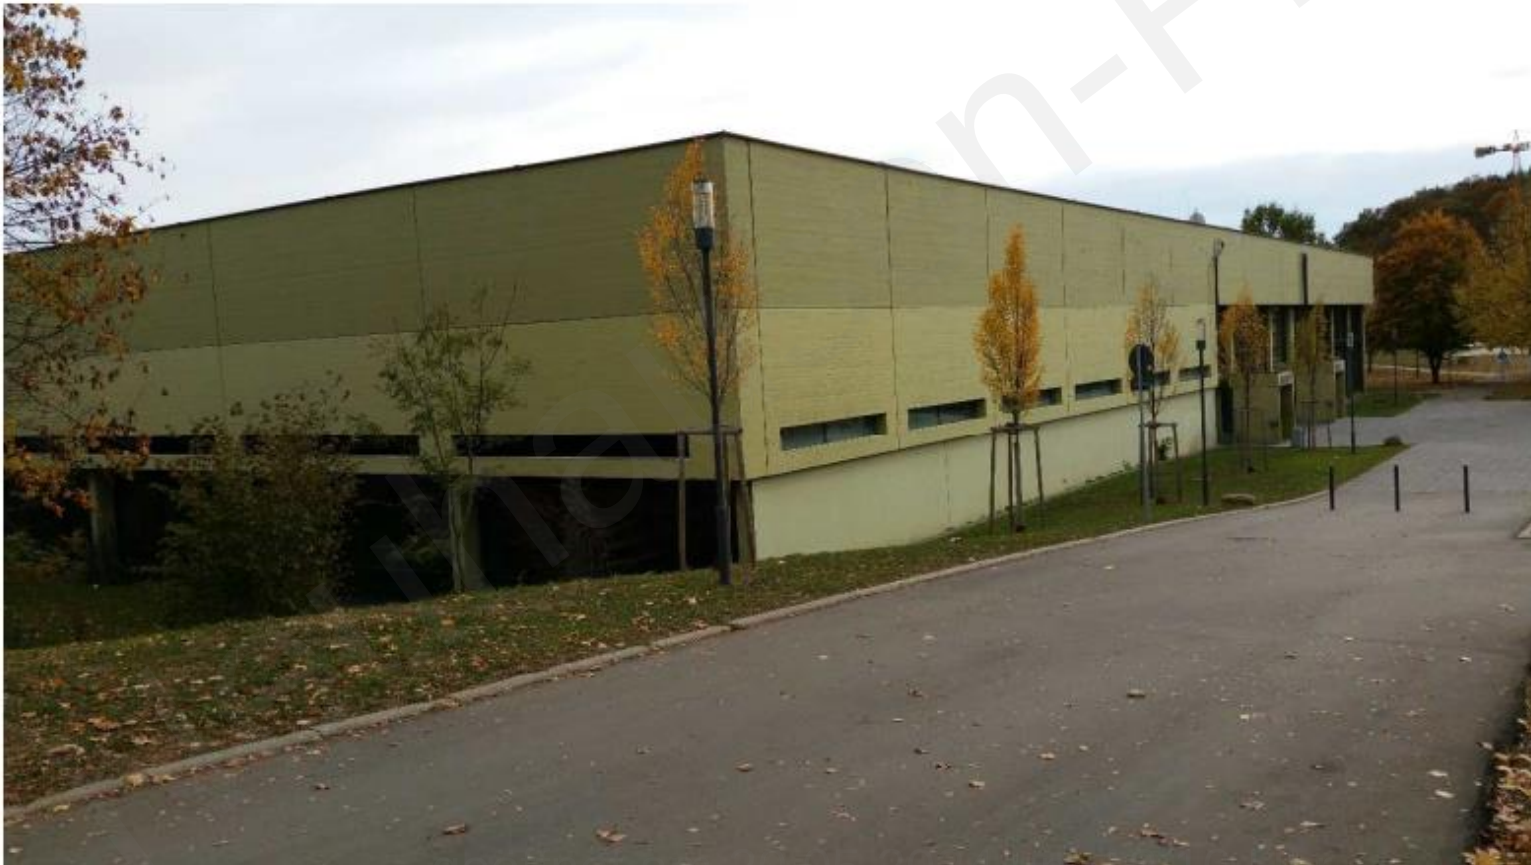
Das Gesamtobjekt ist dem Alter entsprechend im Baustil der siebziger Jahre gebaut. Die Außenwände sind durch geschlossene Sichtbetonwandscheiben und verglaste Flächen strukturiert.
