Gemeinderatssitzung am 16.07.2019

## Vorstellung Sanierungsgutachten Egelseehallen und Machbarkeitsstudie Erweiterung Egelseehallen

Dipl. Ing. Architekt  
Jochen Wilfert

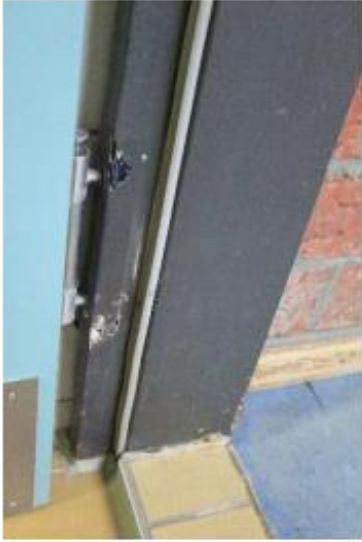
defekte Zargen und Türblätter

Es wird empfohlen, den Nebentrakt der Sporthalle auf Hallenebene grundlegend zu sanieren. Hierbei sollten die Räume auf den Rohbau zurückgebaut, die Installationen komplett ausgetauscht und die Räume neu ausgebaut werden.

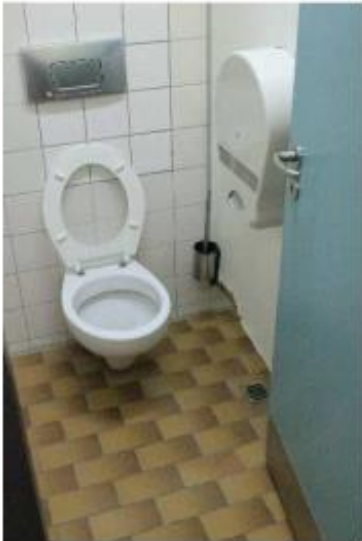
defekte WC-Trennwände im Duschbereich

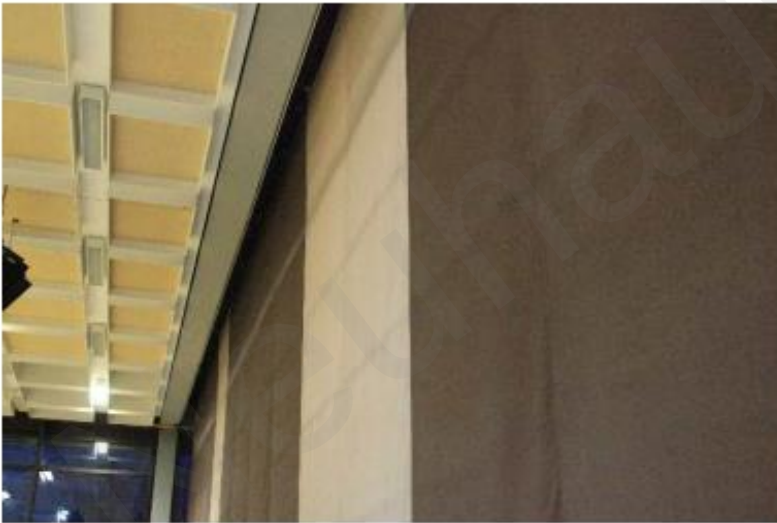
Der Trennvorhang hat keine B1-Klassifizierung

Der Trennvorhang im Festsaal sollte durch einen Trennvorhang mit B1-Klassifizierung ausgetauscht werden.

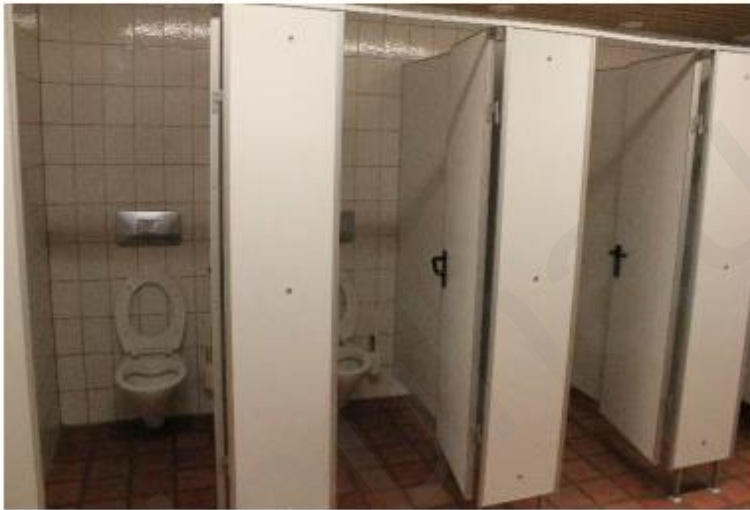
Die Anlagen sind in einem insgesamt guten Zustand und für die vorgesehene Nutzung angemessen und ausreichend. Die Rohinstallation kann ohne Zerstörung nicht beurteilt werden. Allerdings gab es hier keine Schäden wie in anderen Bereichen, so dass davon ausgegangen werden kann, dass die Leitungen derzeit in Ordnung sind.

WC und WC-Trennwände

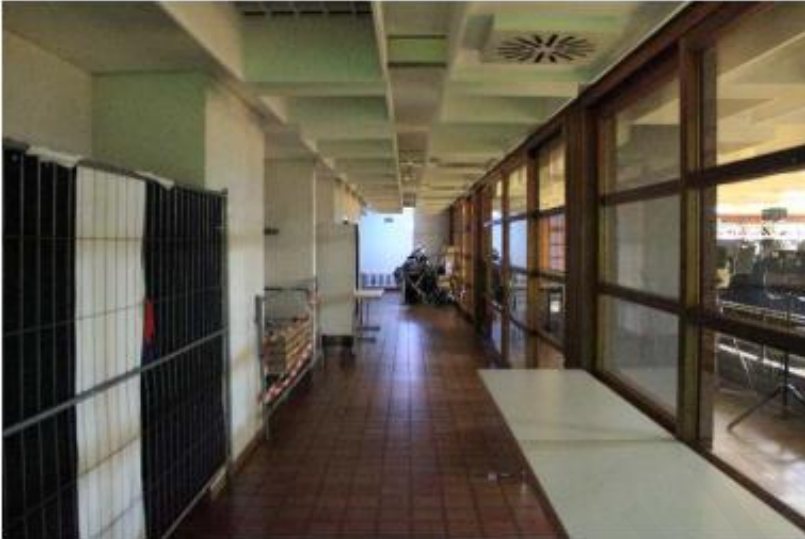
Der Flur ist als Rettungsweg brandlastfrei zu halten.

Der Flur ist zur Halle hin komplett verglast. Aufdrucke auf den Glasscheiben weisen auf die ausreichenden Brandschutzeigenschaften hin. Die Schiebetüren sollten aus Brandschutzgründen stets geschlossen sein, damit die Rettungswegeigenschaft des Flures erhalten bleibt.

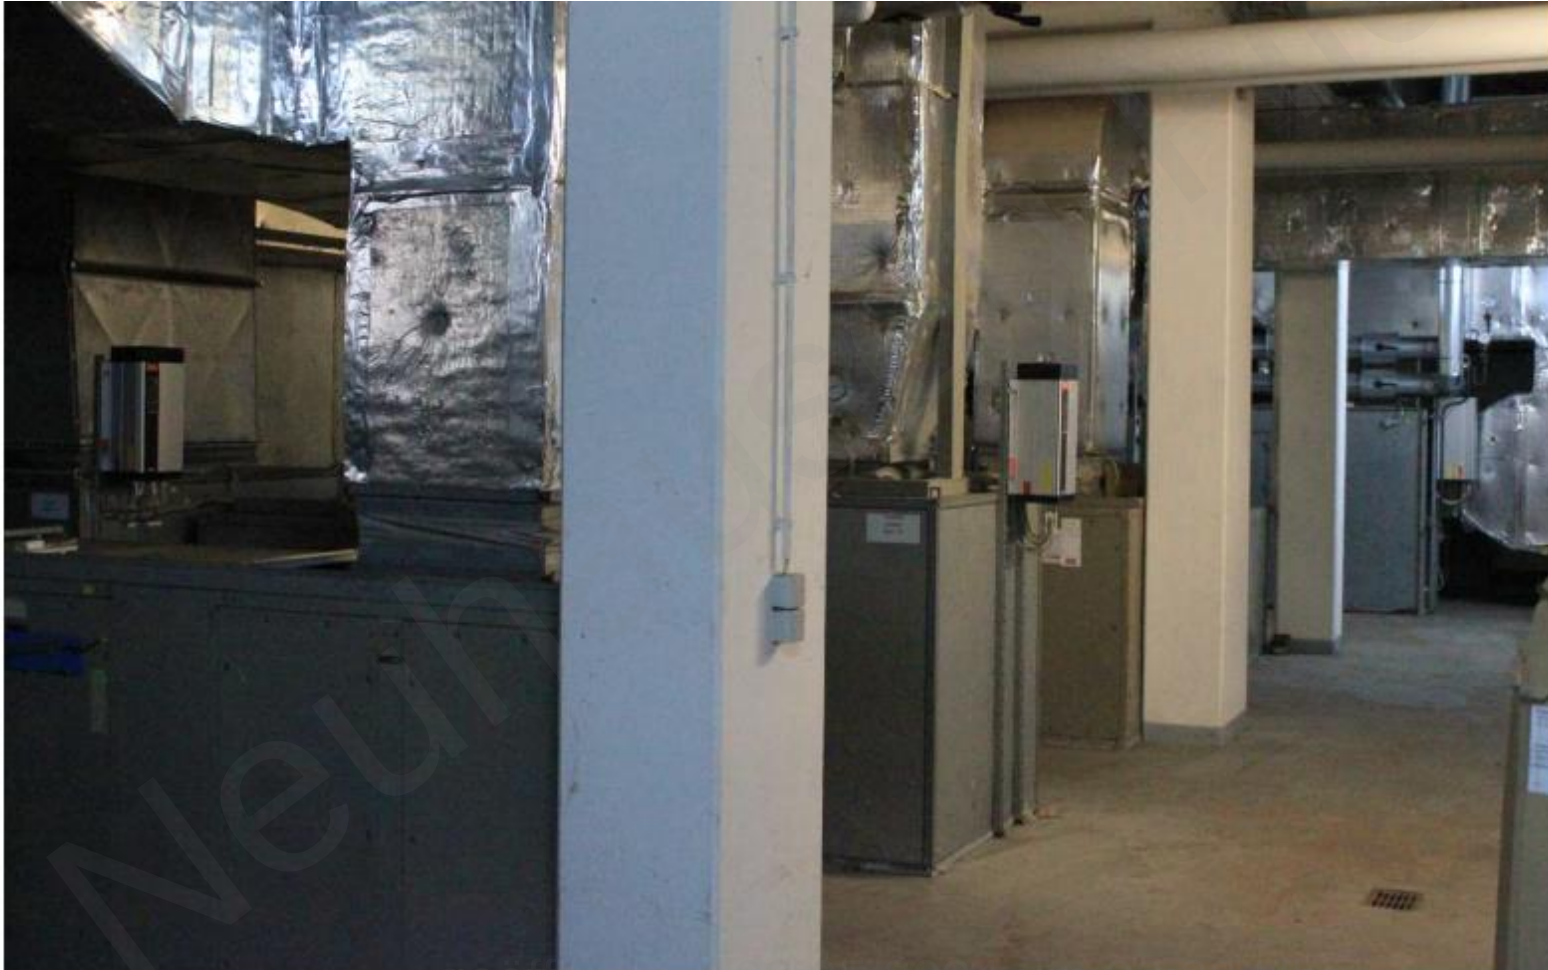
Im Technikbereich befinden sich die Lüftungsgeräte für die Umkleiden und Duschen sowie den Küchenbereich. Die Anlagen haben keine Wärmerückgewinnung und sind reine Zuluftanlagen. Die Abluft wird separat abgeführt. Die Lüftungsanlage der Festhalle hat eine Wärmerückgewinnung

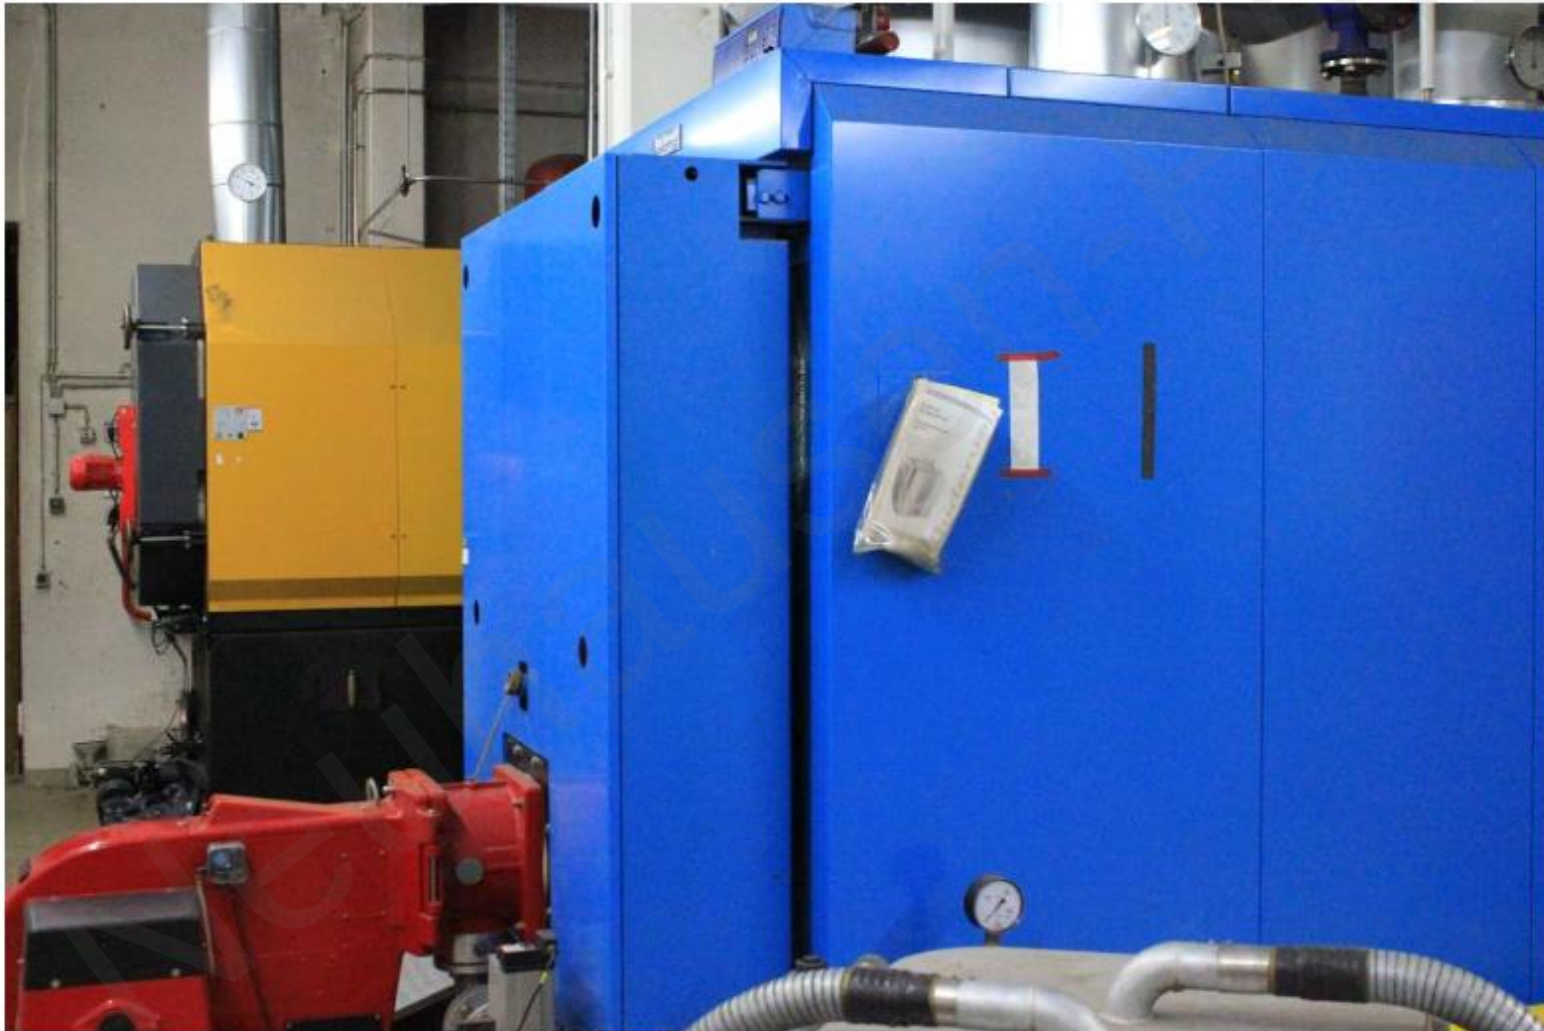
Die Heizungsanlage besteht aus einer Holzpellettheizung und einer Gasheizung.

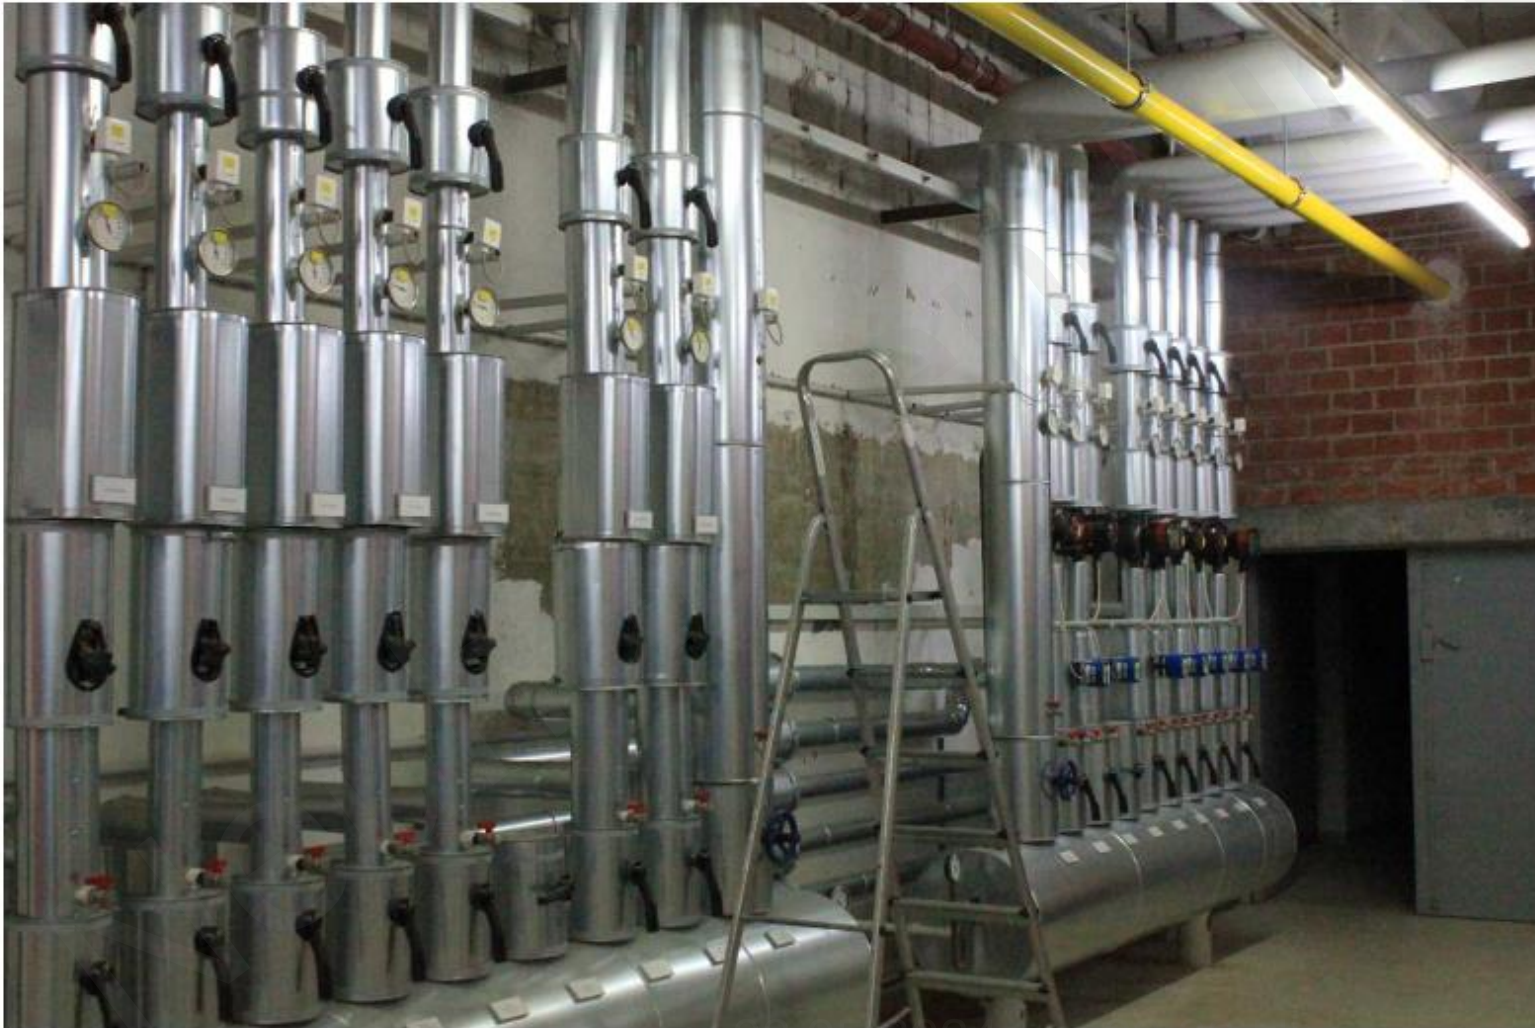
Der Heizungsverteiler macht einen sehr guten Eindruck.
