# **NATurnahe Umgestaltung des Sulzbachs**

## IM Bereich der Kläranlage in Neuhausen auf den Fildern

Vorstellung Entwurfsplanung  
Gemeinderat 16.07.2019

**Geitz & Partner GbR, Stuttgart**

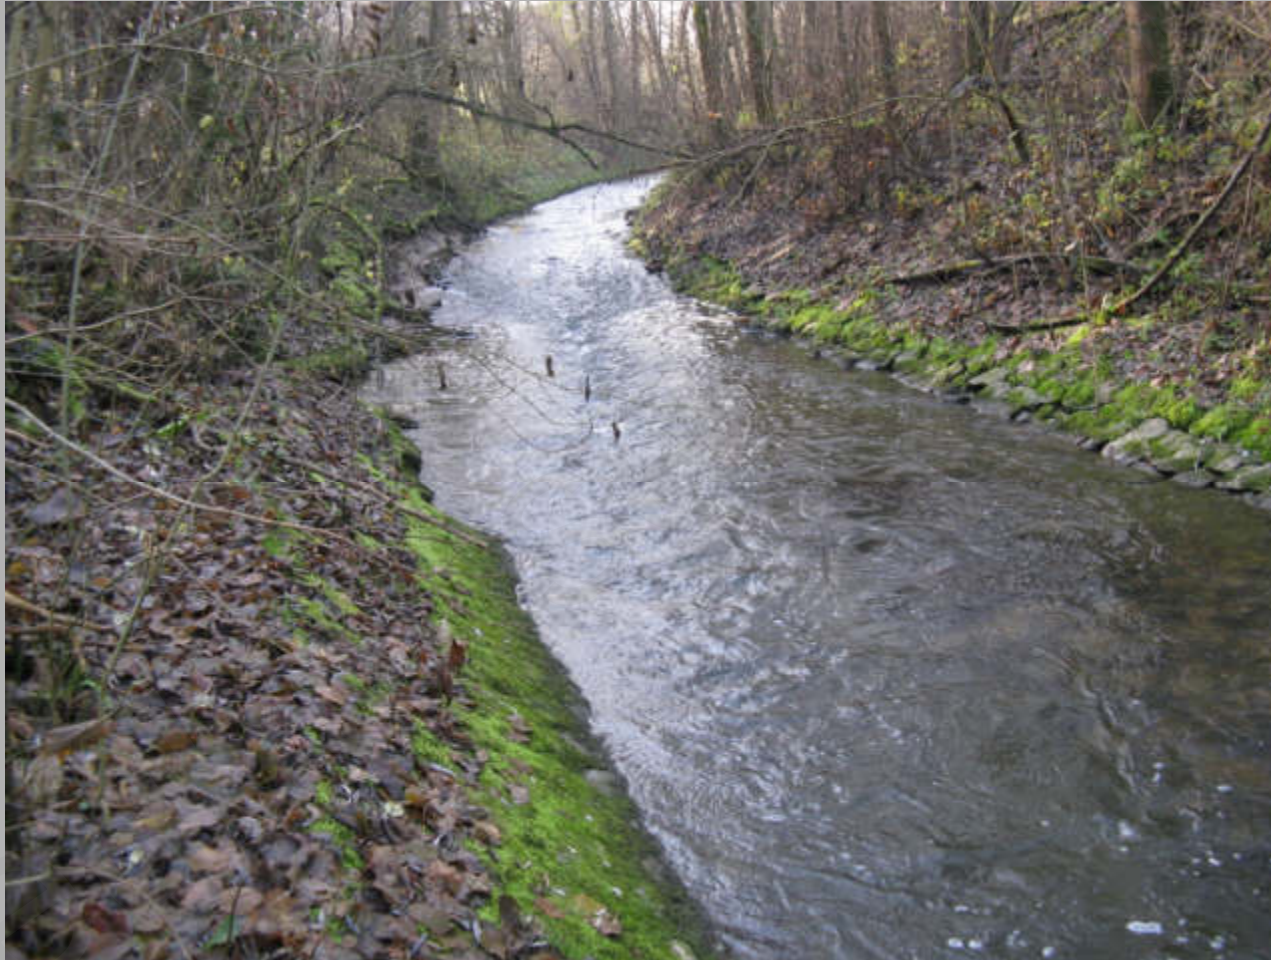
EINMÜNDUNGSBEREICH ROTBACH: SOHLE UND UFER SIND MIT BETONIERTEM PFLASTER GESICHERT  
(Abschnitt 6, Blick gegen die Fließrichtung)

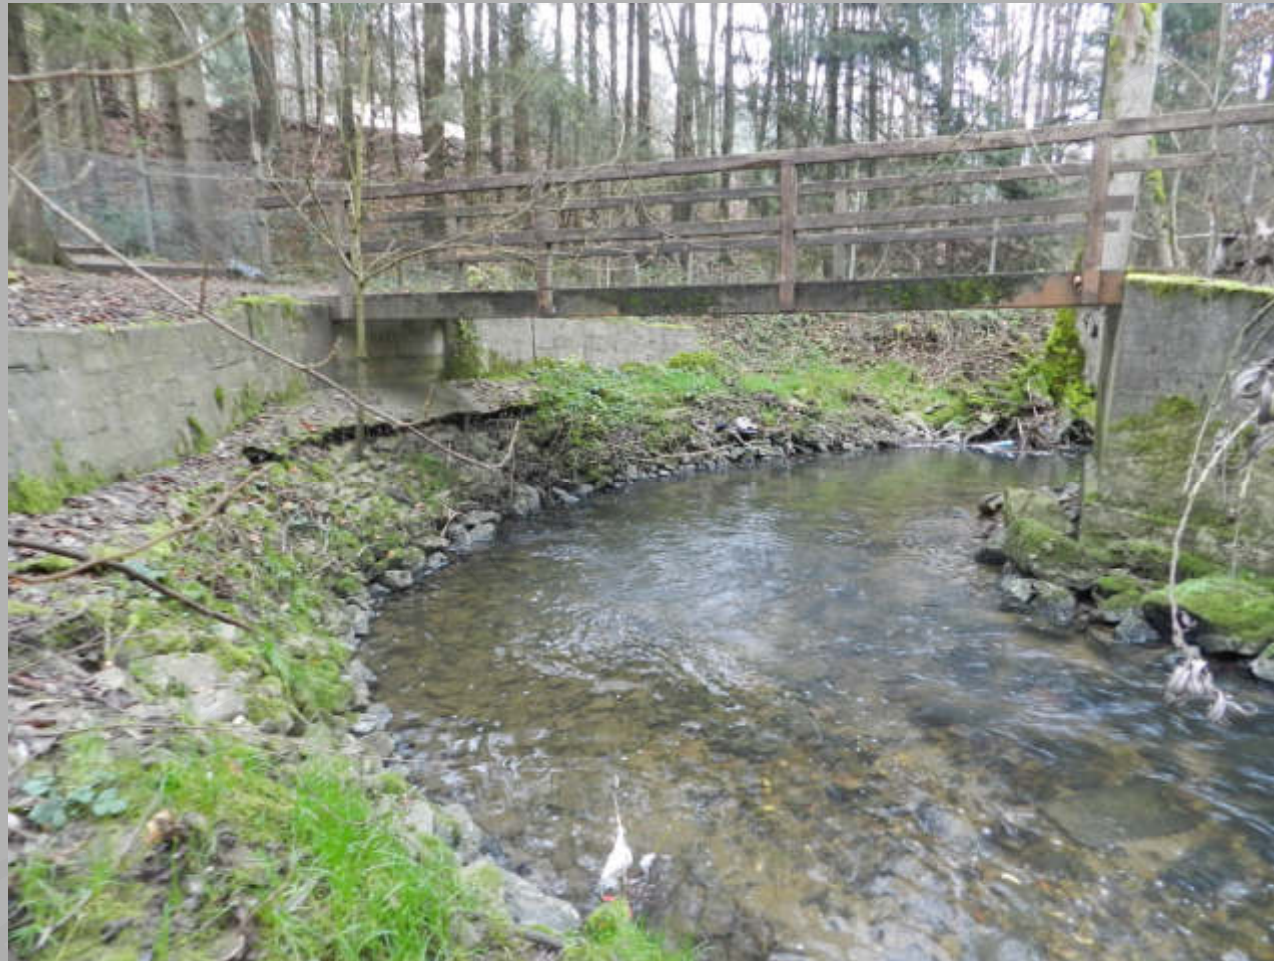
BESTEHENDER FUßGÄNGERSTEG ÜBER DEN SULZBACH  
(Abschnitt 6, Blick in die Fließrichtung)

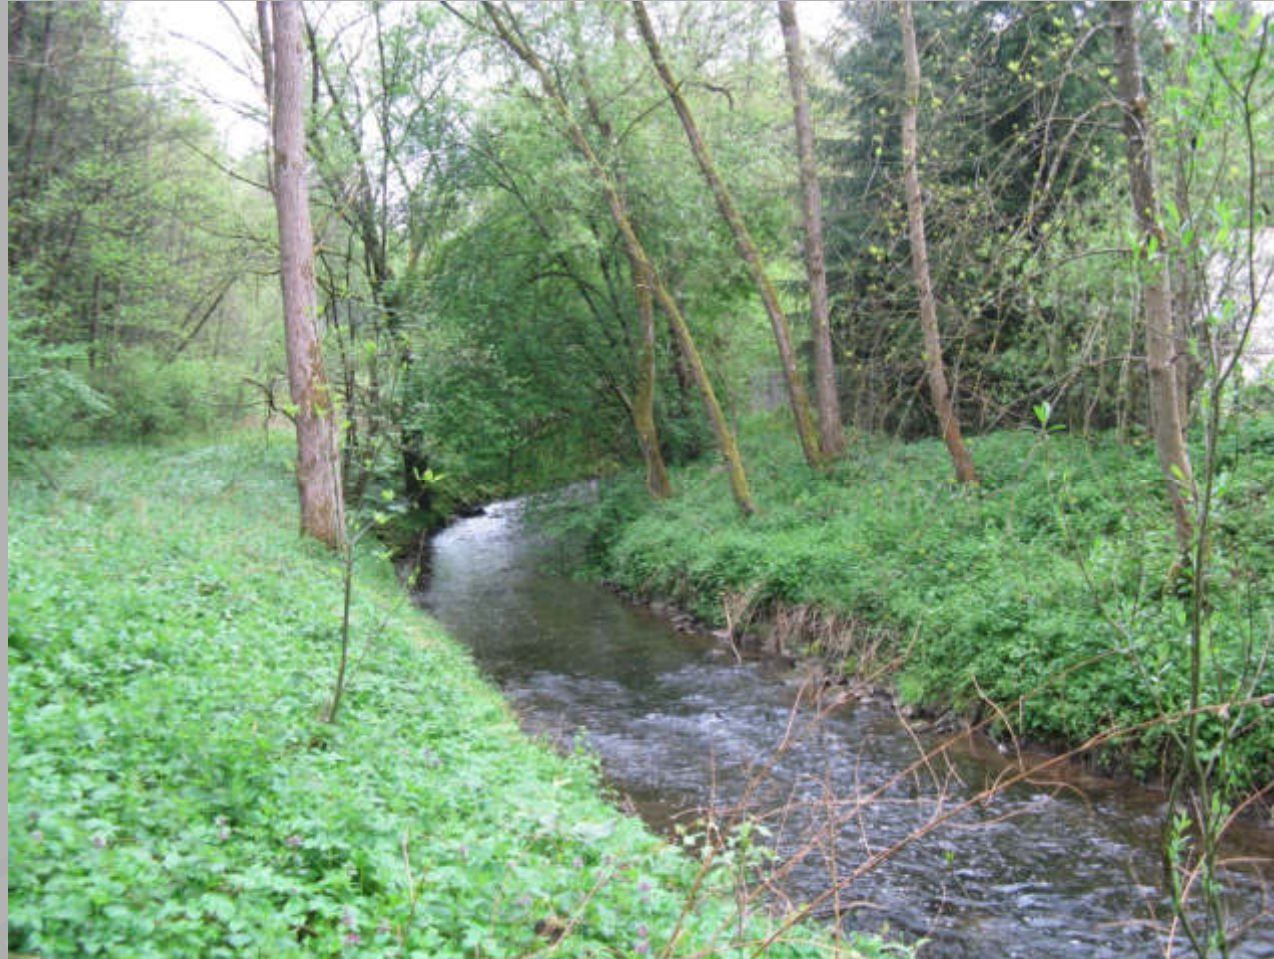
MIT STEINSCHÜTTUNG IN SOHLE UND BÖSCHUNG AUSGEBAUTER SULZBACH  
ENTLANG DES KLÄRANLAGENGELÄNDES  
(Abschnitt 4-5, Blick gegen die Fließrichtung)

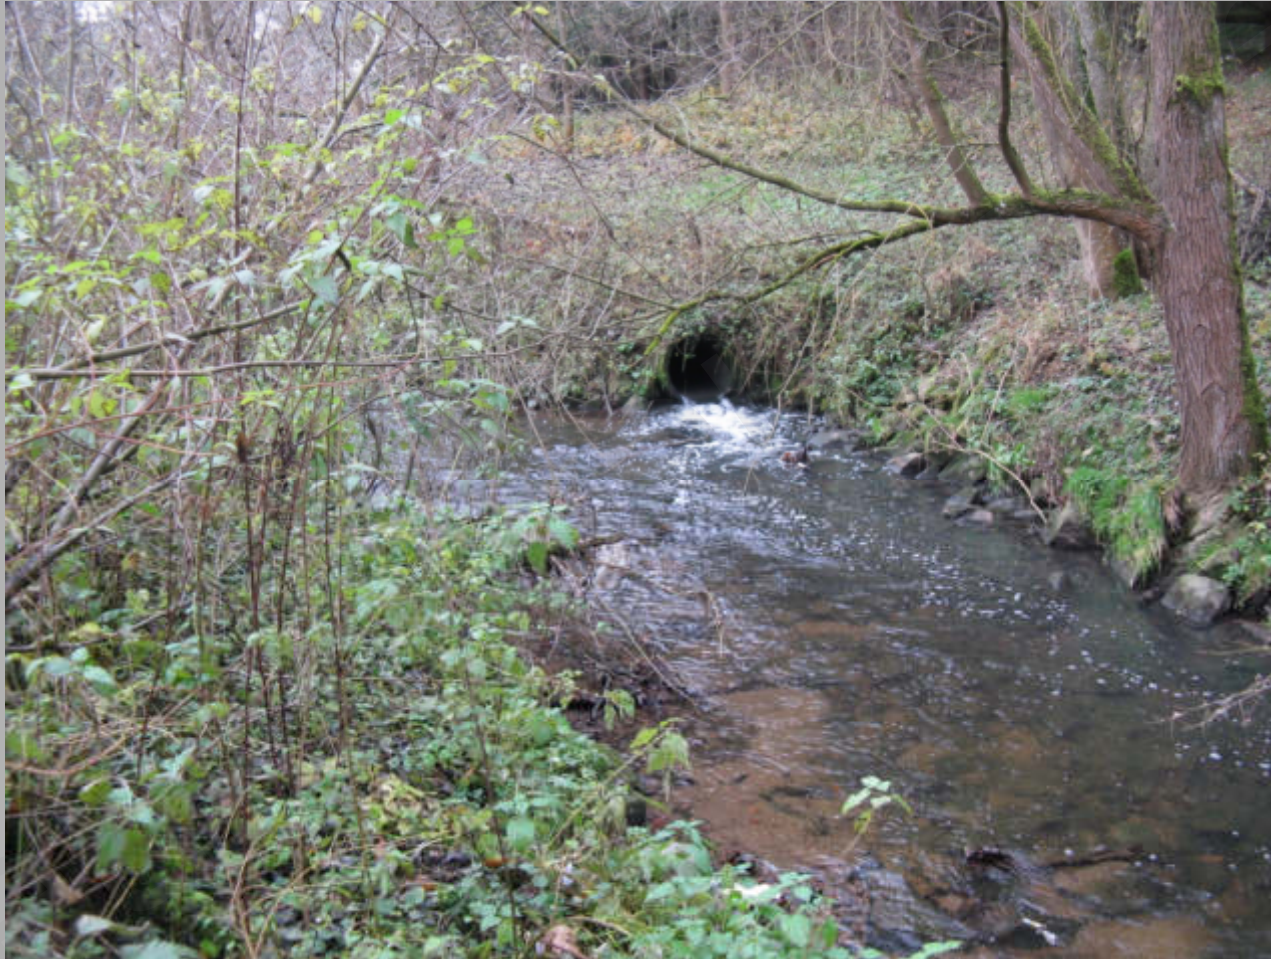
KLÄRANLAGENAUSLAUF IN ABSCHNITT 3 DES SULZBACHS  
(Abschnitt 3, Blick gegen die Fließrichtung)

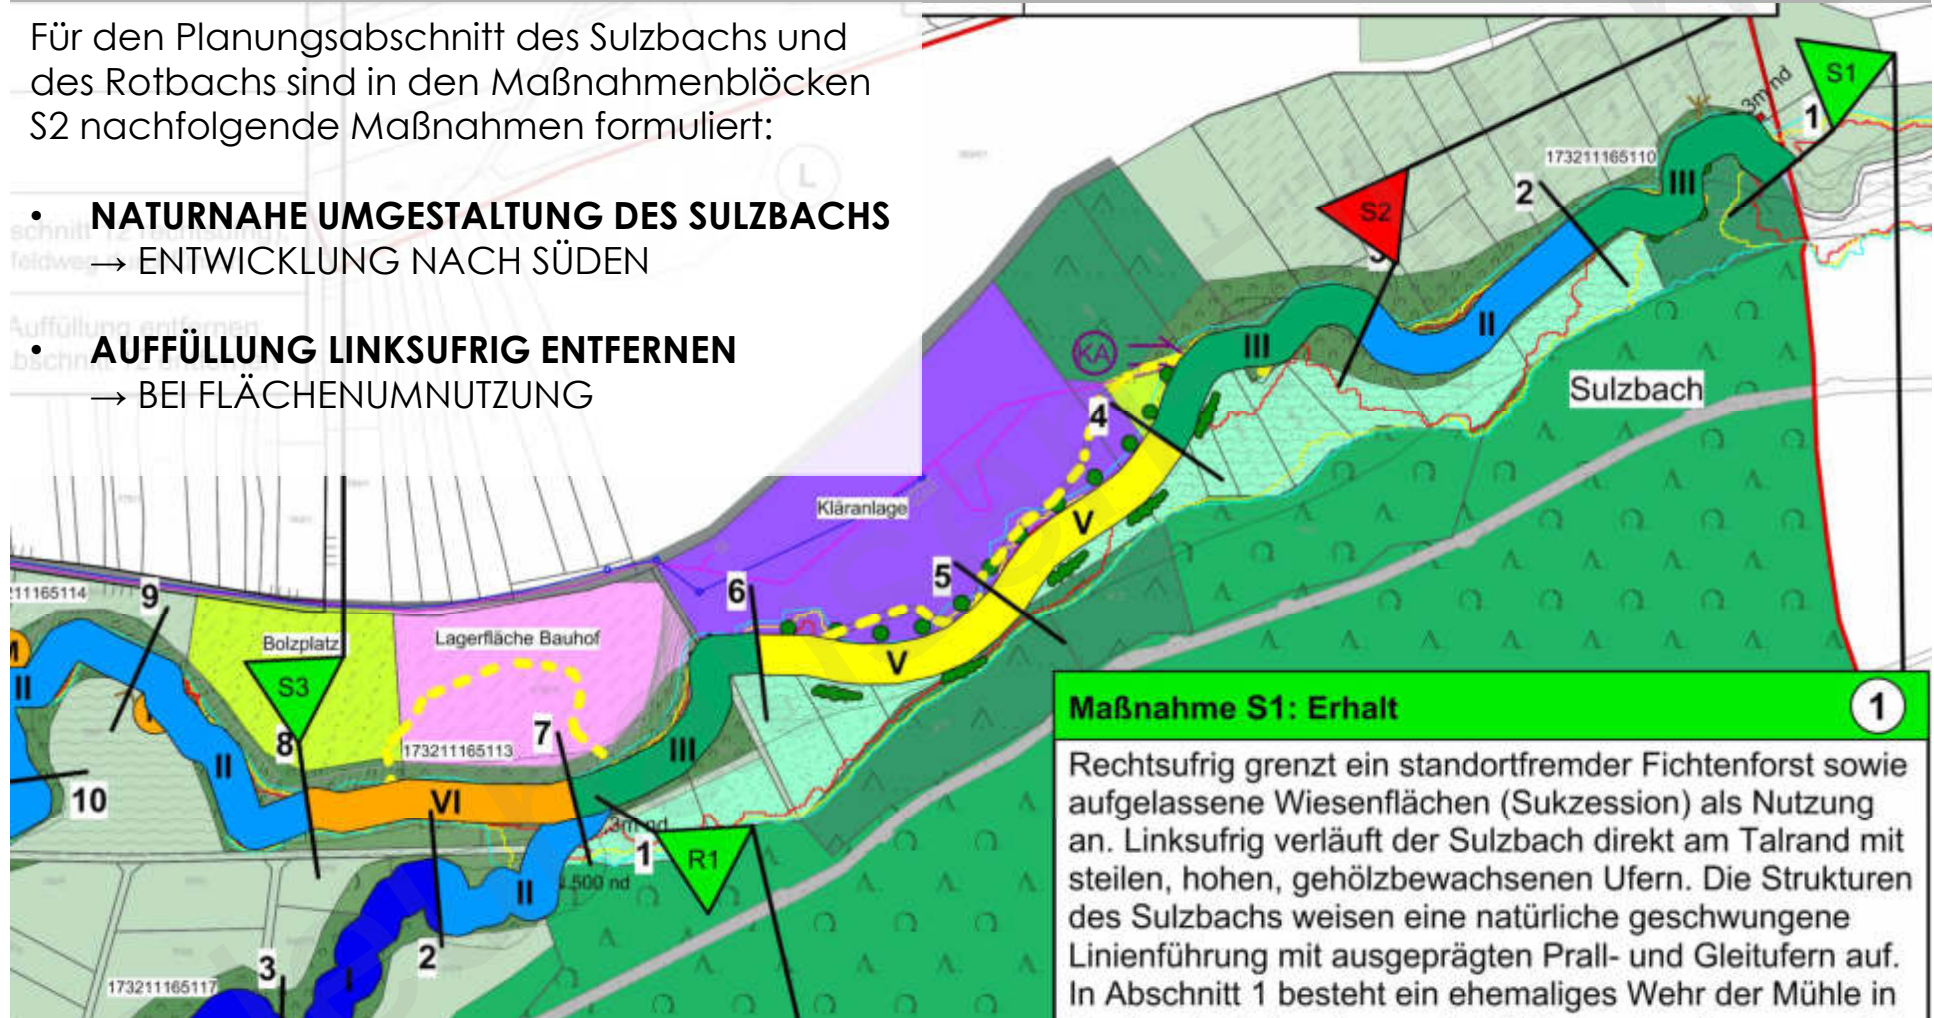
## BEWERTUNGS- UND MAßNAHMENPLAN DES GEWÄSSERENTWICKLUNGSPLANS NEUHAUSEN

Für den Planungsabschnitt des Sulzbachs und des Rotbachs sind in den Maßnahmenblöcken S2 nachfolgende Maßnahmen formuliert:

- **NATurnahe umgestaltung des Sulzbachs**  
→ ENTWICKLUNG NACH SÜDEN
- **AUFFÜLLUNG LINKSUFRIG ENTFERNEN**  
→ BEI FLÄCHENUMNUTZUNG

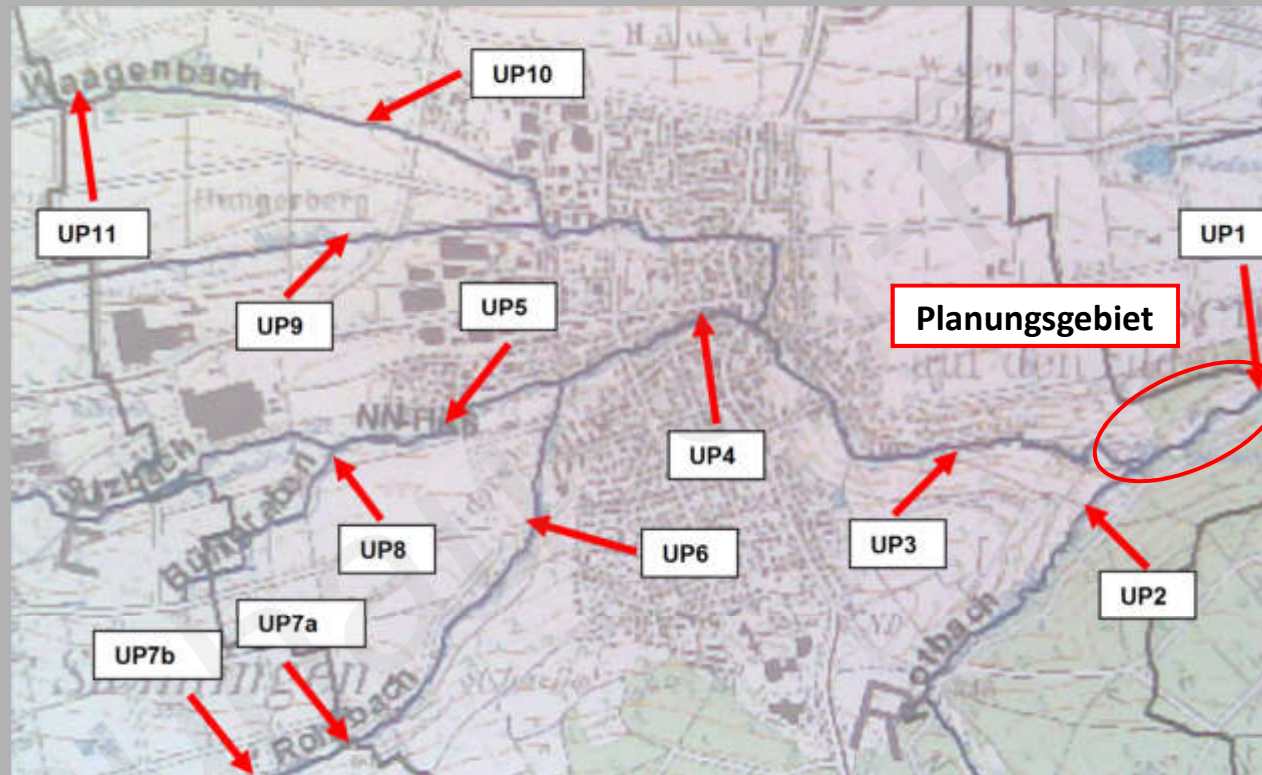
Abbildung 1: Lage der beprobten Gewässerabschnitte (Wirbellose und Fische) auf Gemarkung Neuhausen.
