# **NATurnahe Umgestaltung des Sulzbachs**

## IM Bereich der Kläranlage in Neuhausen auf den Fildern

Vorstellung Entwurfsplanung  
Gemeinderat 16.07.2019

**Geitz & Partner GbR, Stuttgart**

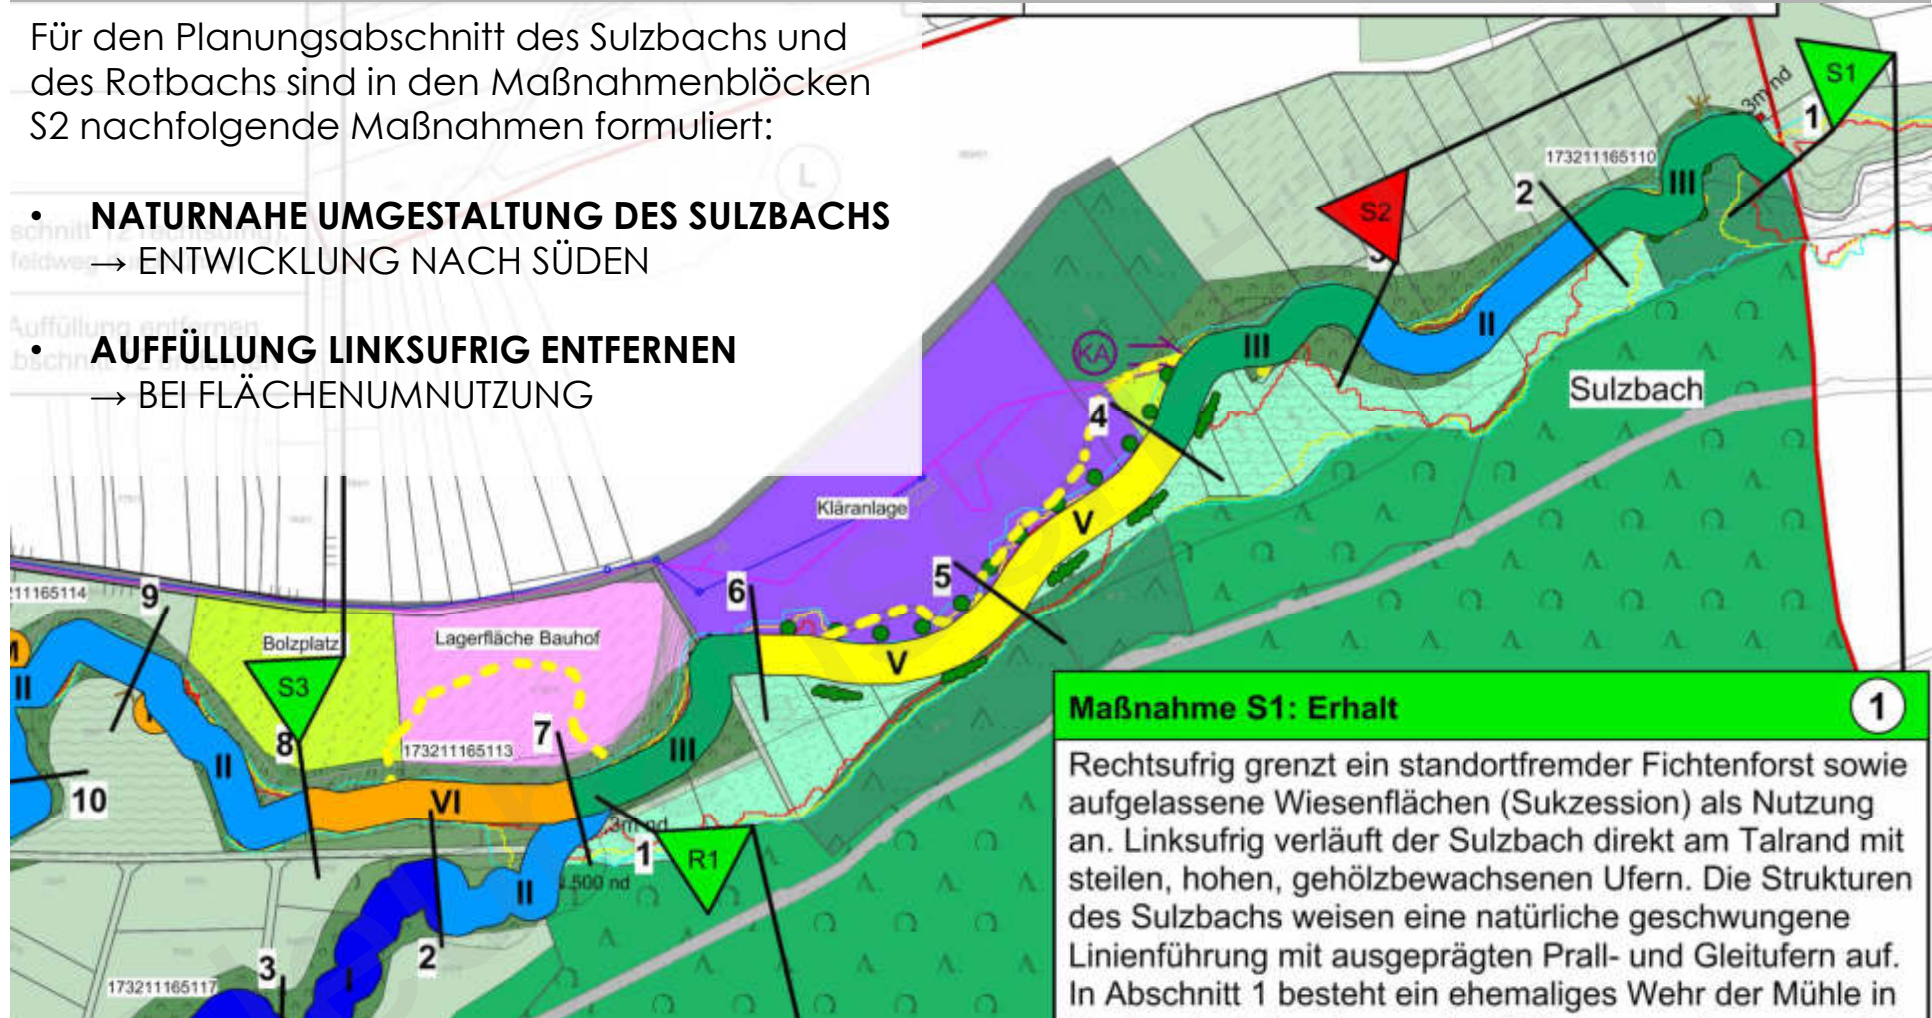
## BEWERTUNGS- UND MAßNAHMENPLAN DES GEWÄSSERENTWICKLUNGSPLANS NEUHAUSEN

Für den Planungsabschnitt des Sulzbachs und des Rotbachs sind in den Maßnahmenblöcken S2 nachfolgende Maßnahmen formuliert:

- **NATurnahe umgestaltung des Sulzbachs**  
→ ENTWICKLUNG NACH SÜDEN
- **AUFFÜLLUNG LINKSUFRIG ENTFERNEN**  
→ BEI FLÄCHENUMNUTZUNG

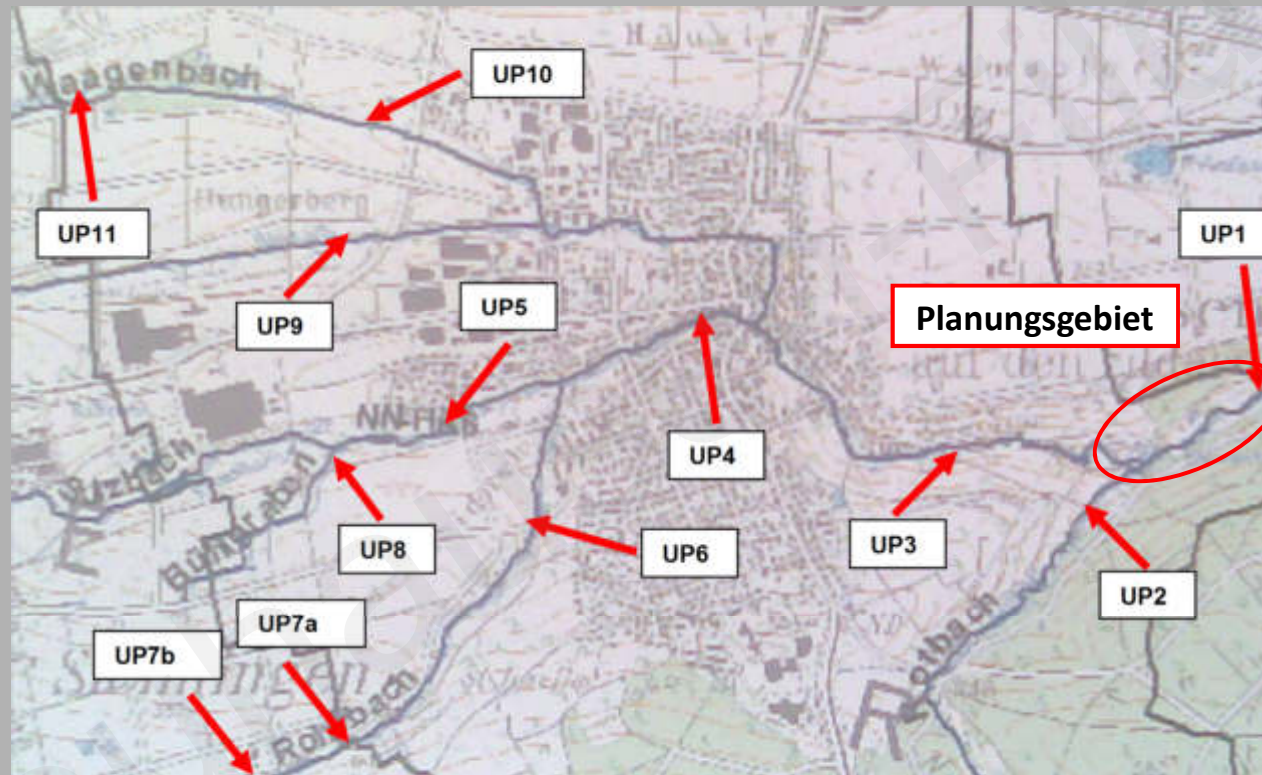
Abbildung 1: Lage der beprobten Gewässerabschnitte (Wirbellose und Fische) auf Gemarkung Neuhausen.

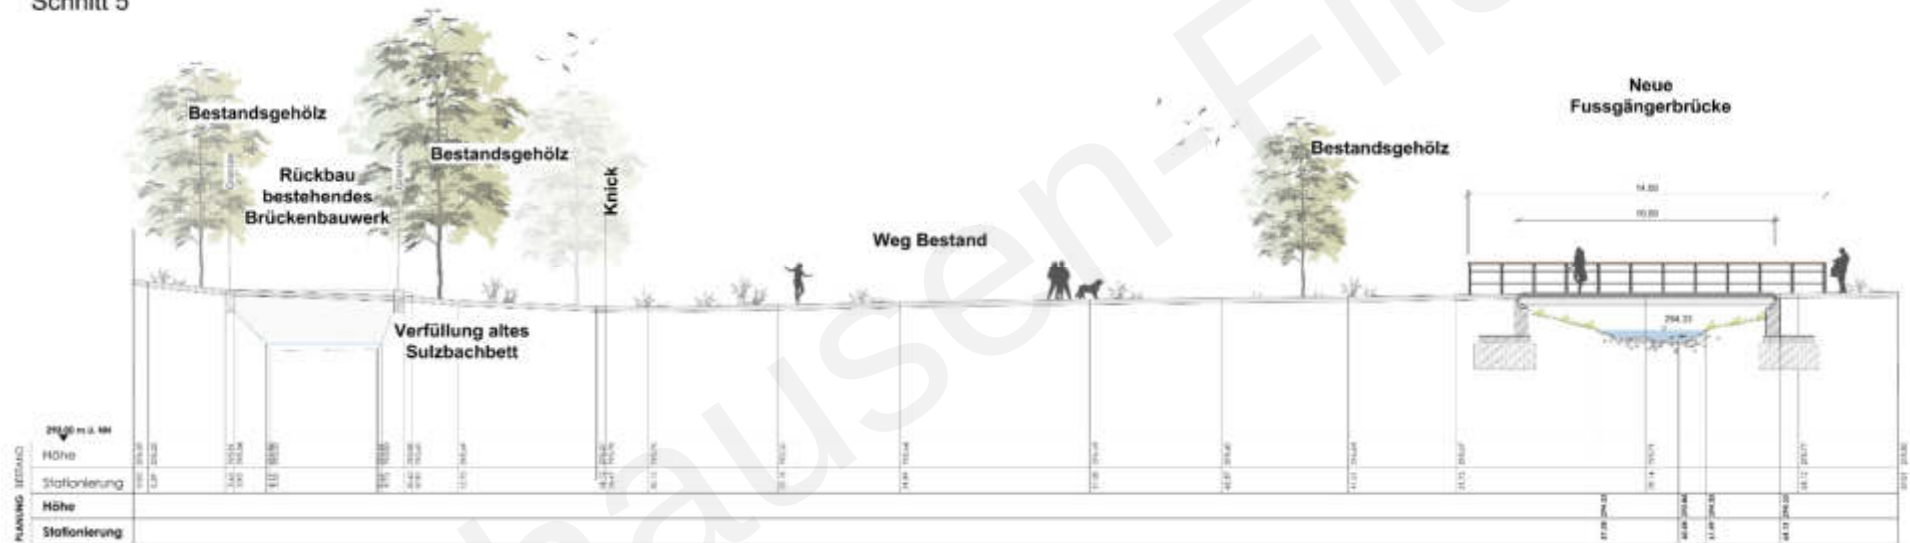
## QUERPROFIL 5

Schnitt 5

1. Winterhalbjahr bis 28.Feb.: Gehölzfällarbeiten
2. Ab 28. Feb. Beginn Tiefbauarbeiten:
  - Abfischung des Gesamtabschnitts nach Forellenschonzeit
  - Bauerschließung über Treppenweg
  - Einrichtung Bodenzwischenlagerfläche auf Bolzplatz
  - Erstellung neue Sulzbachschlinge mit neuem Steg auf Höhe Profil 5 mit Stillegung alter Bachlauf.
  - Erstellung Baustraßensystem nach Osten und Umbau Sulzbach von unterstrom her.
  - Umsetzen Baustraßensystem nach Westen und Umbau Sulzbach nach oberstrom.
  - Rückbau Baustraßen und Rekultivierung
3. Gesamtbauzeit ca. 1 Jahr und 3 Monate von Januar an.  
Es ist für das zweite Winterhalbjahr eine Befreiung für Bauen innerhalb der Forellenschonzeit erforderlich.
