# **NATurnahe Umgestaltung des Sulzbachs**

## IM Bereich der Kläranlage in Neuhausen auf den Fildern

Vorstellung Entwurfsplanung  
Gemeinderat 16.07.2019

**Geitz & Partner GbR, Stuttgart**

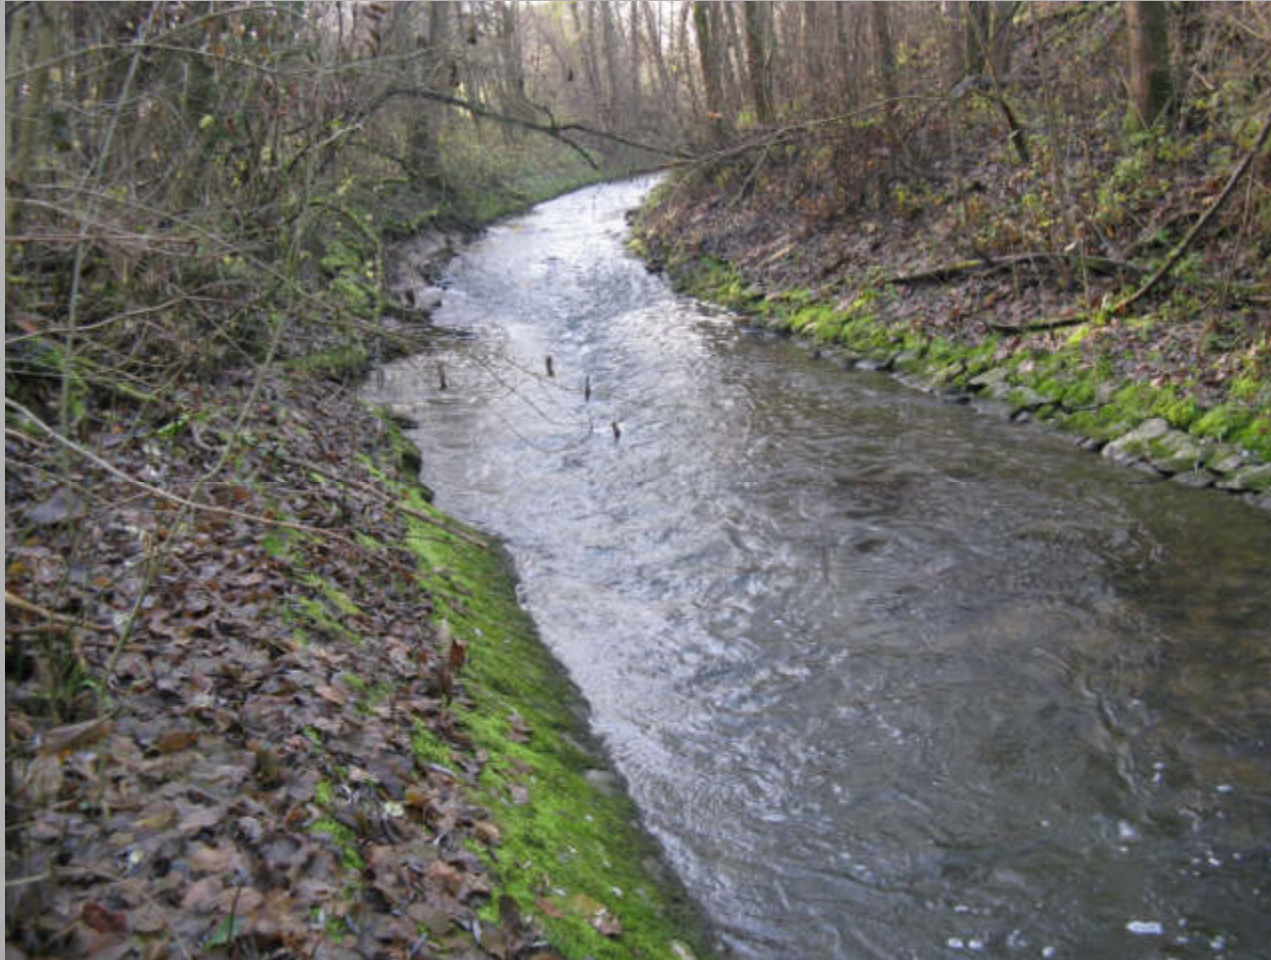
EINMÜNDUNGSBEREICH ROTBACH: SOHLE UND UFER SIND MIT BETONIERTEM PFLASTER GESICHERT  
(Abschnitt 6, Blick gegen die Fließrichtung)

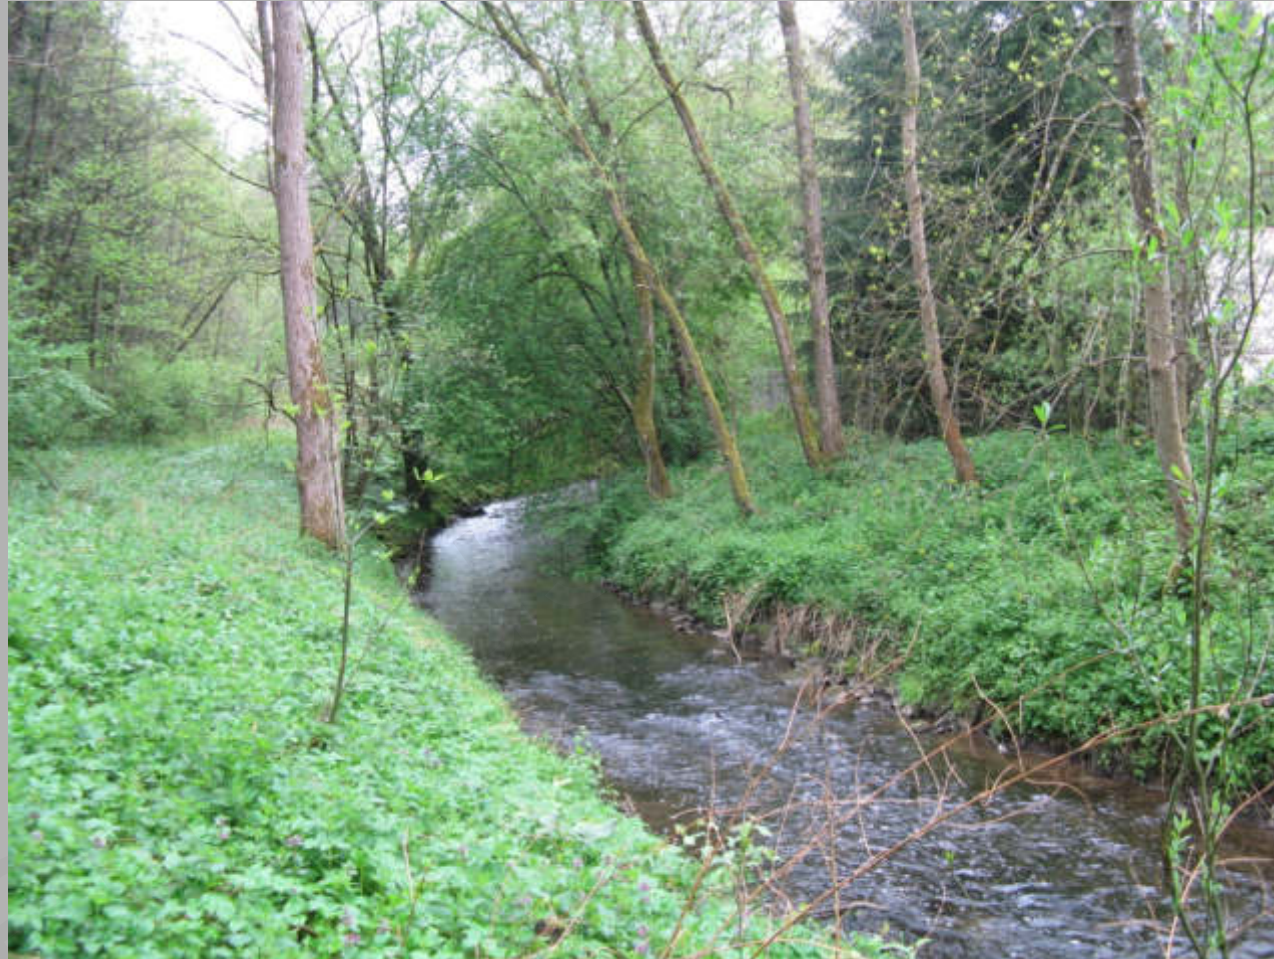
MIT STEINSCHÜTTUNG IN SOHLE UND BÖSCHUNG AUSGEBAUTER SULZBACH  
ENTLANG DES KLÄRANLAGENGELÄNDES  
(Abschnitt 4-5, Blick gegen die Fließrichtung)

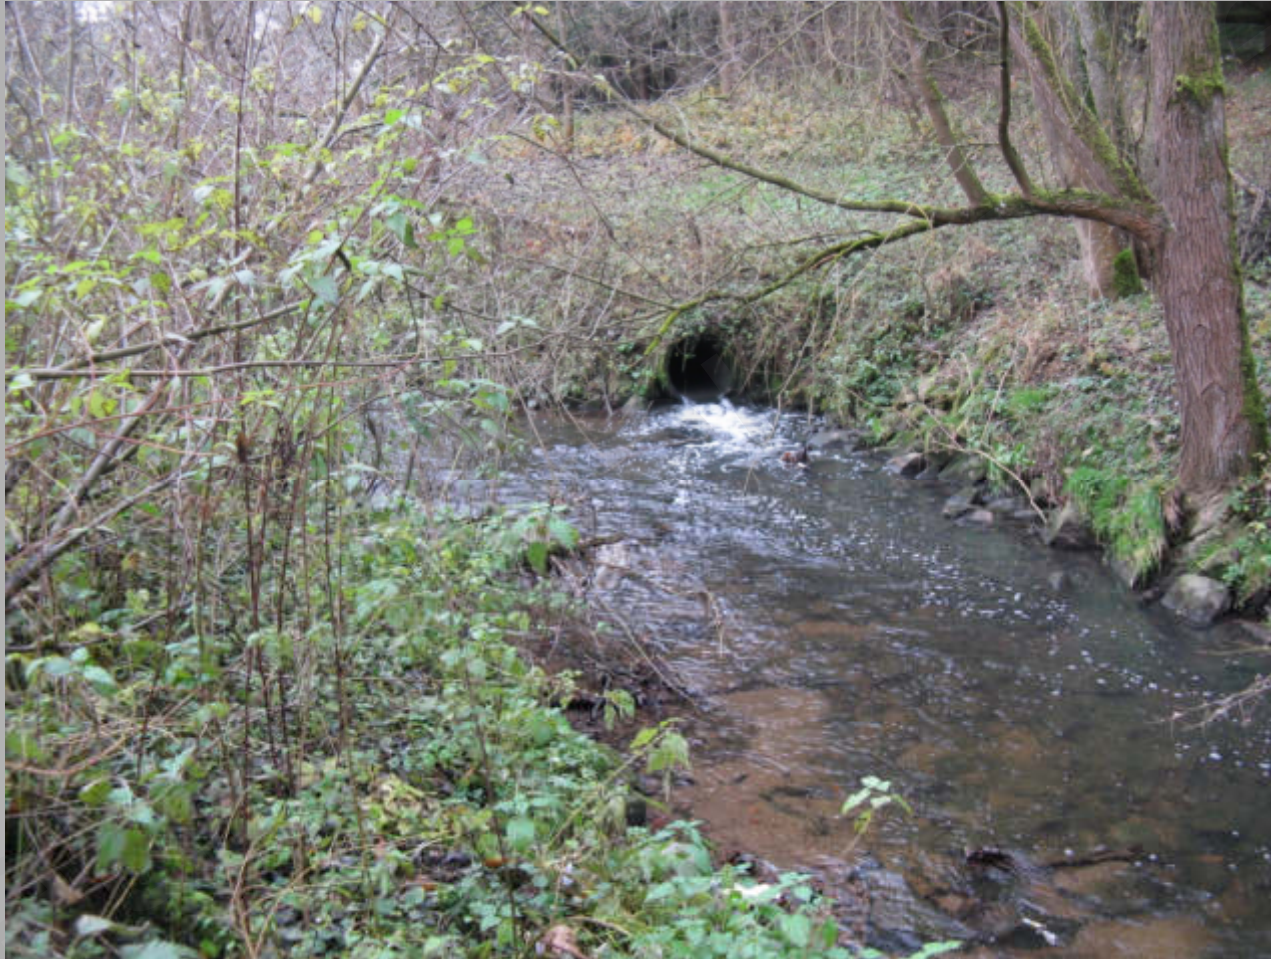
KLÄRANLAGENAUSLAUF IN ABSCHNITT 3 DES SULZBACHS  
(Abschnitt 3, Blick gegen die Fließrichtung)

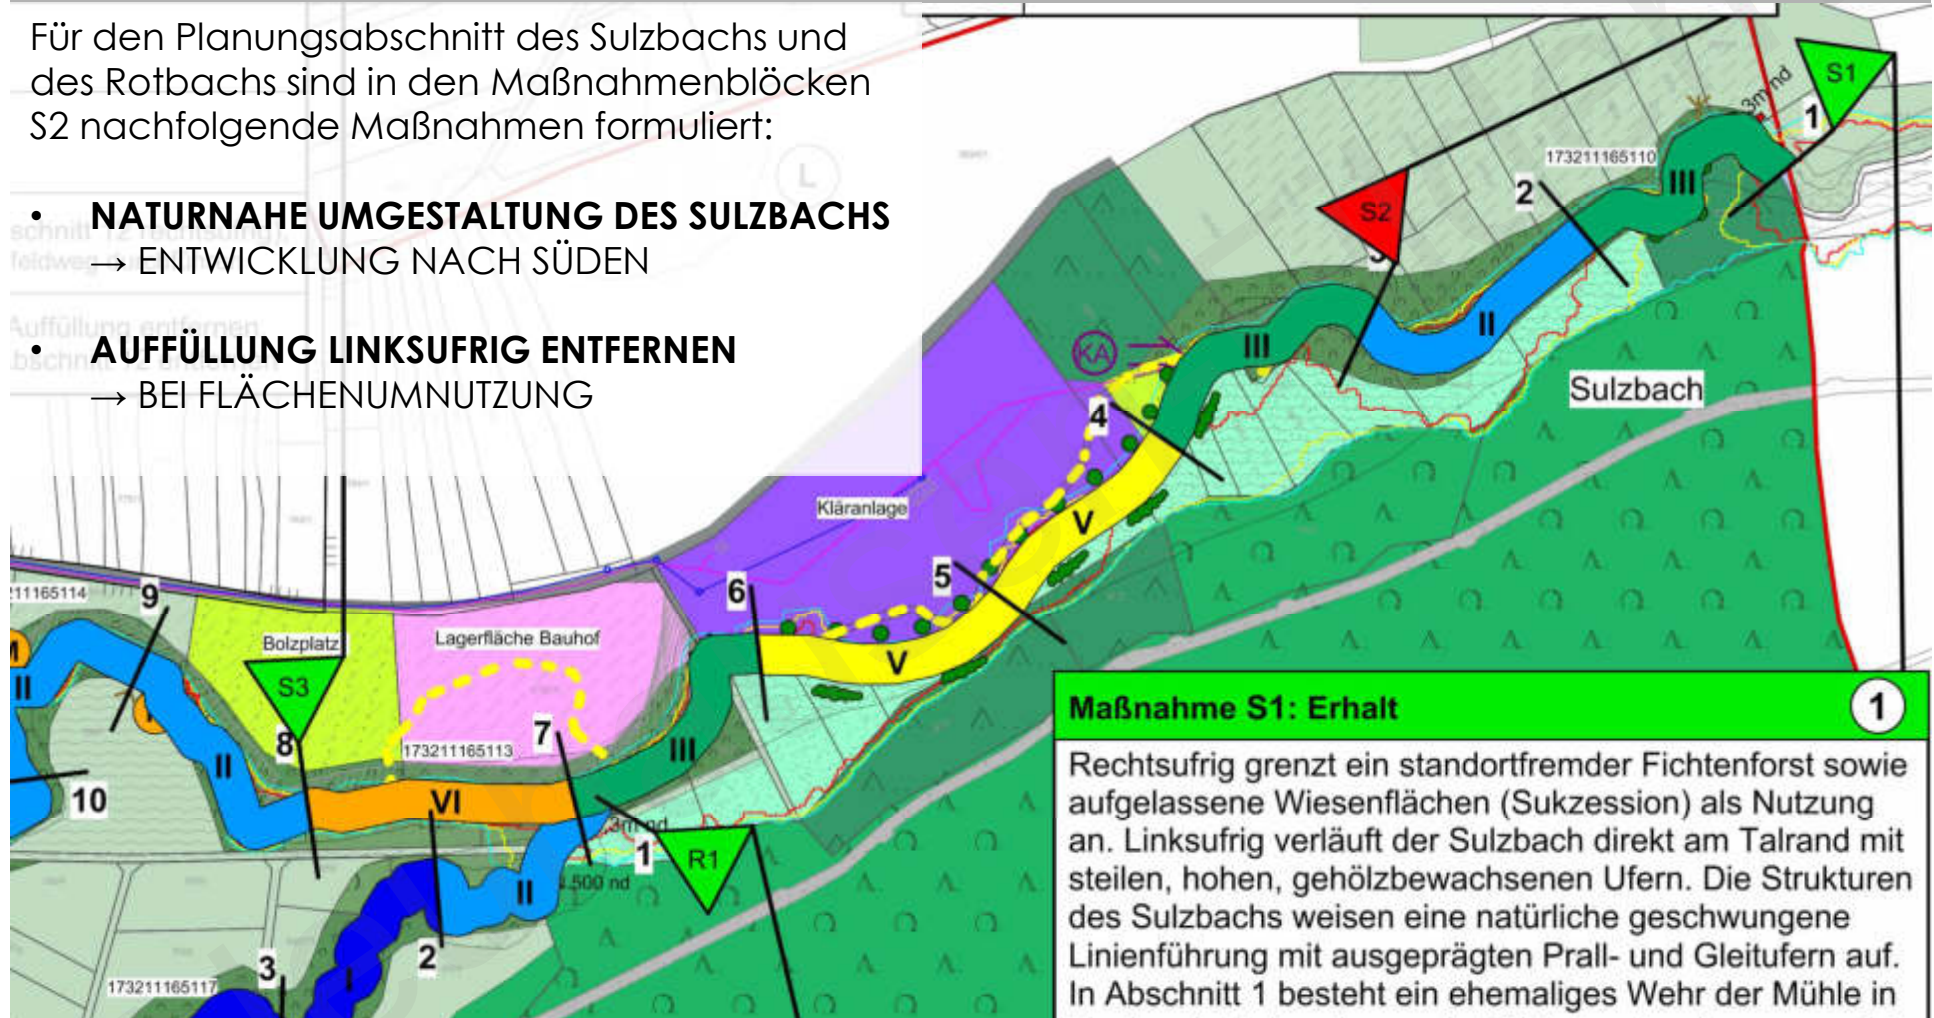
## BEWERTUNGS- UND MAßNAHMENPLAN DES GEWÄSSERENTWICKLUNGSPLANS NEUHAUSEN

Für den Planungsabschnitt des Sulzbachs und des Rotbachs sind in den Maßnahmenblöcken S2 nachfolgende Maßnahmen formuliert:

- **NATurnahe umgestaltung des Sulzbachs**  
→ ENTWICKLUNG NACH SÜDEN
- **AUFFÜLLUNG LINKSUFRIG ENTFERNEN**  
→ BEI FLÄCHENUMNUTZUNG

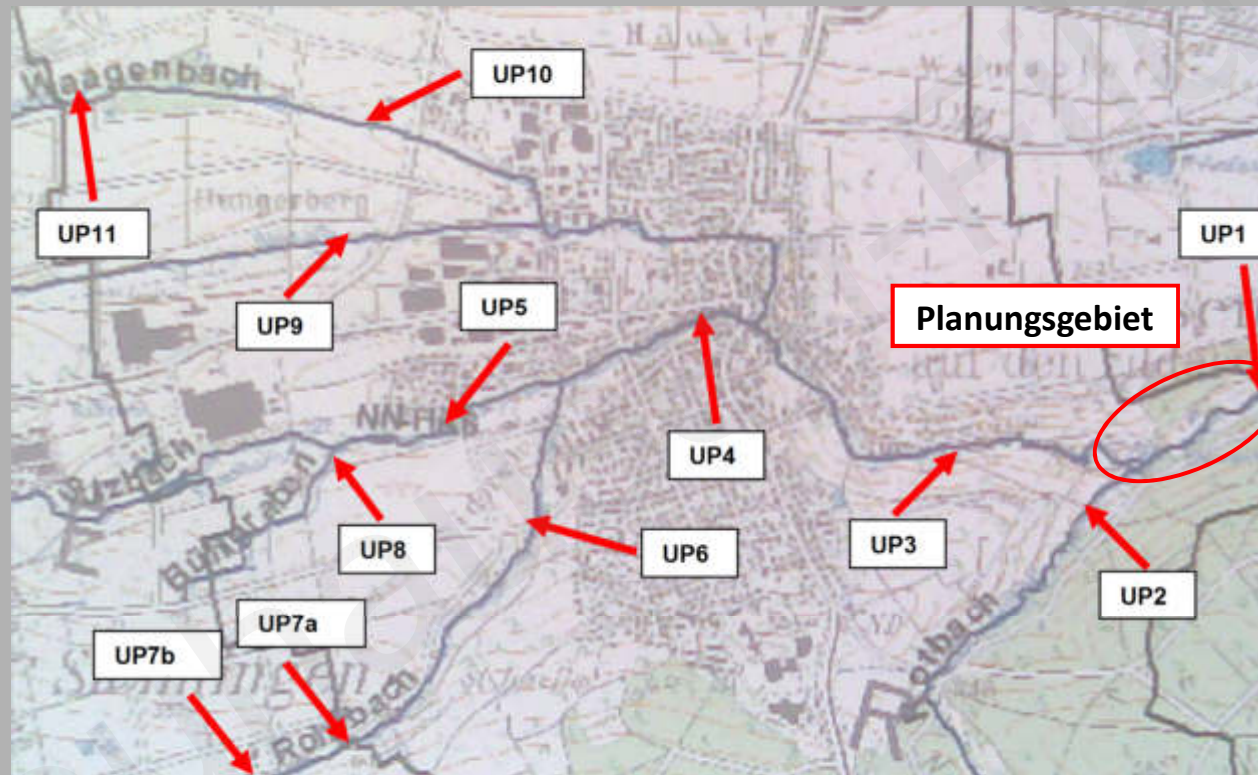
BESTANDSAUFNAHME WIRBELLOSE UND FISCHFAUNA IM RAHMEN GEP 2010 (DR. KAPPUS)

Abbildung 1: Lage der beprobten Gewässerabschnitte (Wirbellose und Fische) auf Gemarkung Neuhausen.

UP1: Sulzbach Gemarkungsgrenze

- Artenreichster UP mit 7 Arten
- Eigenvermehrung nur bei Schmerle
- Vorkommen auf große Kolke und Totholz konzentriert.

UP2: Rotbach

- Kein Fischvorkommen

UP3: Sulzbach Kleintierzüchter

- 3 Arten
- Eigenvermehrung von Schmerle und Forelle.
