# **NATurnahe Umgestaltung des Sulzbachs**

## IM Bereich der Kläranlage in Neuhausen auf den Fildern

Vorstellung Entwurfsplanung  
Gemeinderat 16.07.2019

**Geitz & Partner GbR, Stuttgart**  
Freie Garten- / Landschaftsarchitekten und Hydrologen

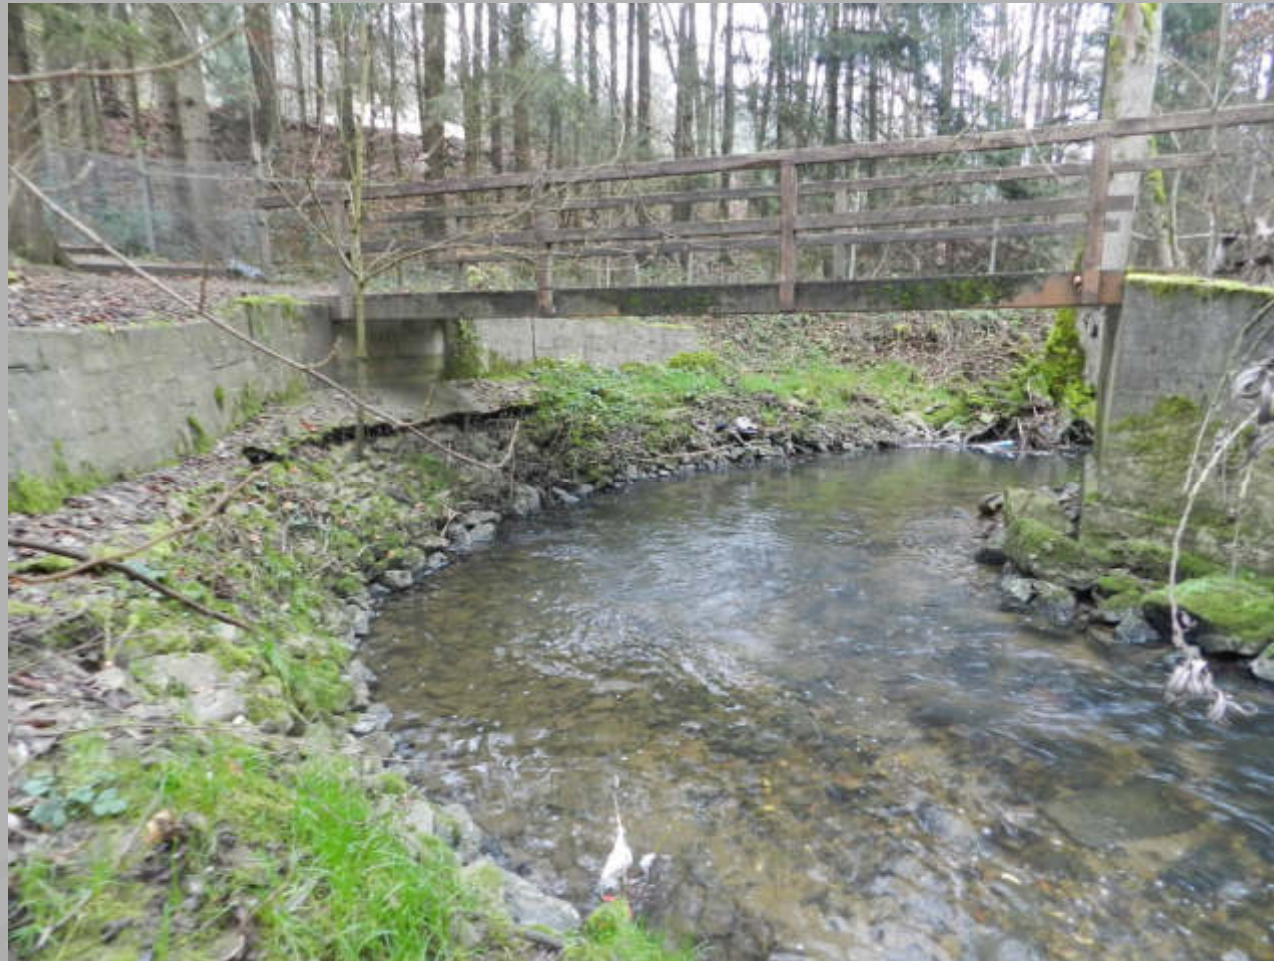
BESTEHENDER FUßGÄNGERSTEG ÜBER DEN SULZBACH  
(Abschnitt 6, Blick in die Fließrichtung)

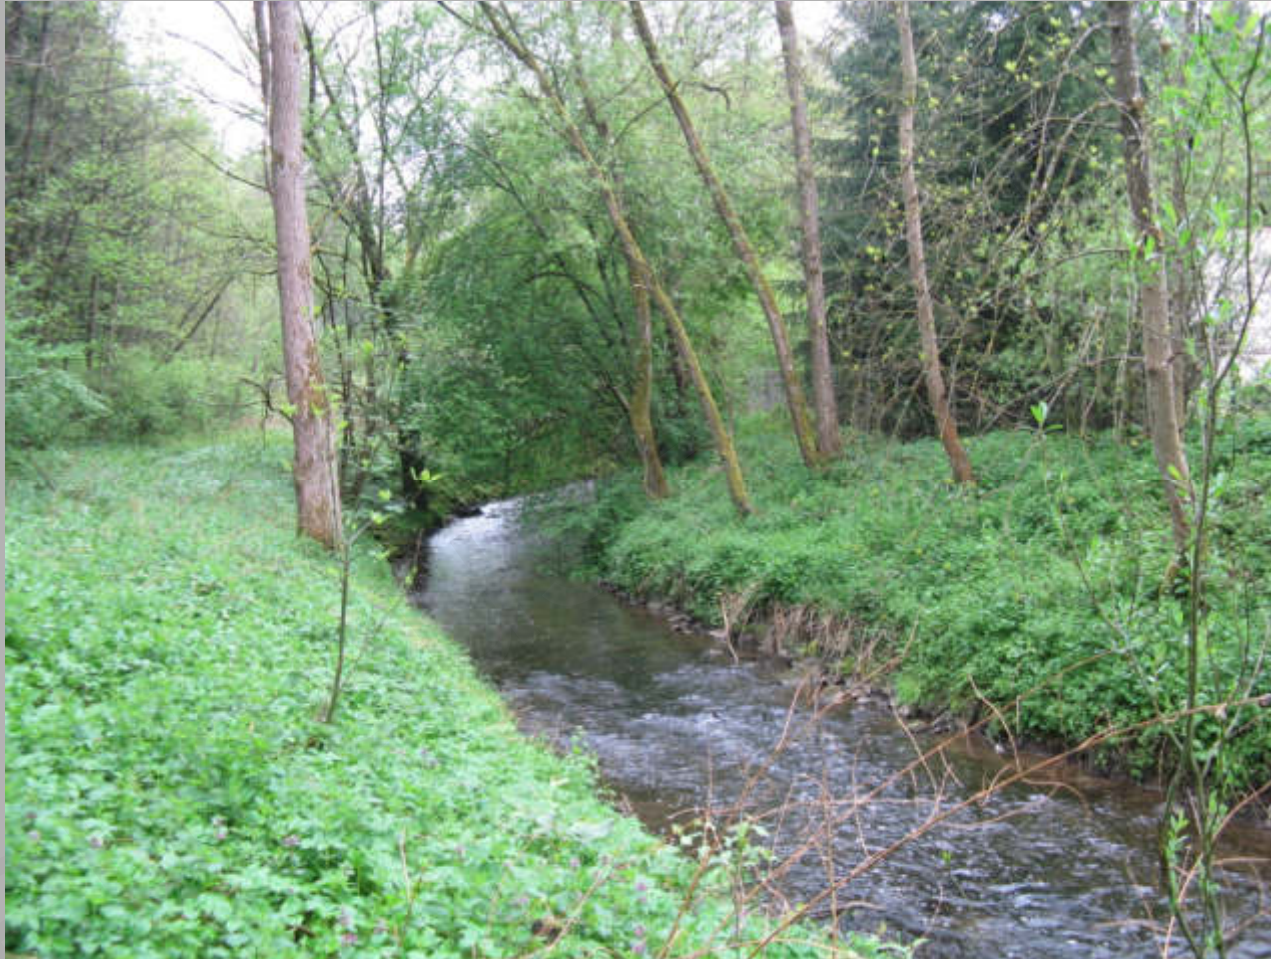
MIT STEINSCHÜTTUNG IN SOHLE UND BÖSCHUNG AUSGEBAUTER SULZBACH  
ENTLANG DES KLÄRANLAGENGELÄNDES  
(Abschnitt 4-5, Blick gegen die Fließrichtung)

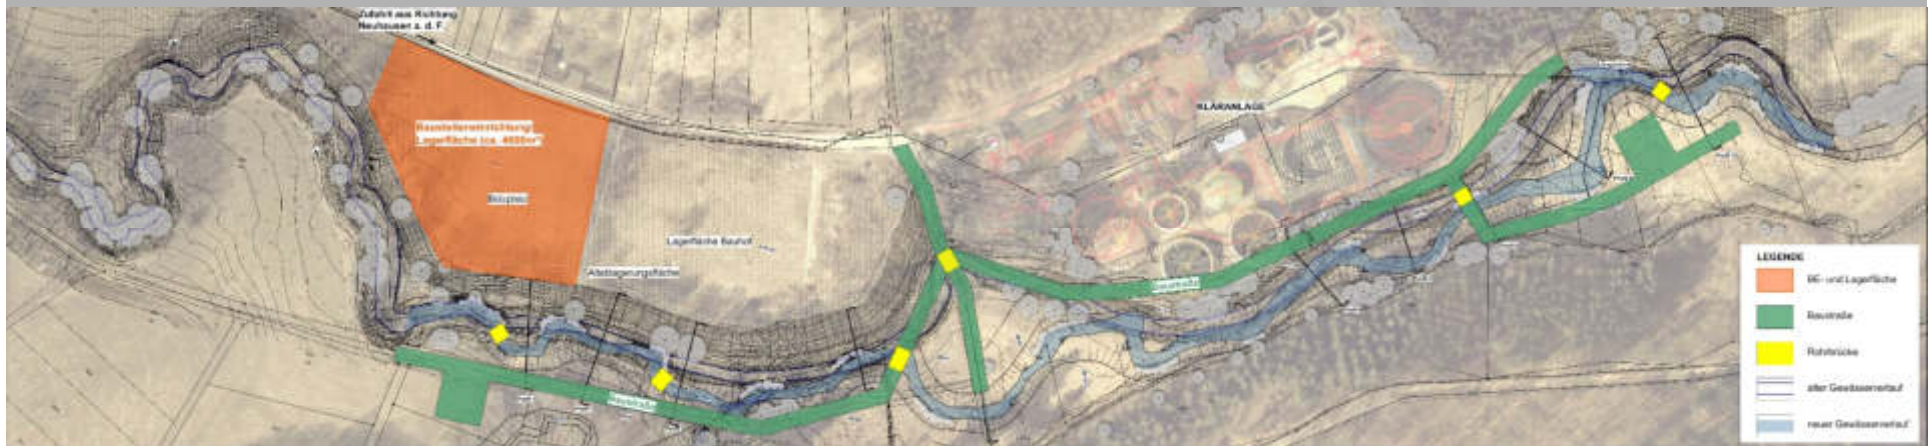
BAUSTELLENERSCHLIEßUNG / BAUABLAUF

Der Bau der Kläranlagenumgestaltung muss soweit fortgeschritten sein, dass die neuen Böschungen/Stützmauer der Kläranlage zur Sulzbachau erstellt sind, bevor mit der Sulzbachumgestaltung begonnen werden kann.

1. Winterhalbjahr bis 28.Feb.: Gehölzfällarbeiten
2. Ab 28. Feb. Beginn Tiefbauarbeiten:
  - Abfischung des Gesamtabschnitts nach Forellenschonzeit
  - Bauerschließung über Treppenweg
  - Einrichtung Bodenzwischenlagerfläche auf Bolzplatz
  - Erstellung neue Sulzbachschlinge mit neuem Steg auf Höhe Profil 5 mit Stillegung alter Bachlauf.
  - Erstellung Baustraßensystem nach Osten und Umbau Sulzbach von unterstrom her.
  - Umsetzen Baustraßensystem nach Westen und Umbau Sulzbach nach oberstrom.
  - Rückbau Baustraßen und Rekultivierung
3. Gesamtbauzeit ca. 1 Jahr und 3 Monate von Januar an.  
Es ist für das zweite Winterhalbjahr eine Befreiung für Bauen innerhalb der Forellenschonzeit erforderlich.
