# **SANIERUNGSUNTERSUCHUNG DER ALTABLAGERUNG KELTERWIESEN ENTLANG DES SULZBACHS IN NEUHAUSEN AUF DEN FILDERN**

**Sachstandsbericht**

**TUA Gemeinde Neuhausen a.d.F., 18.05.2021**

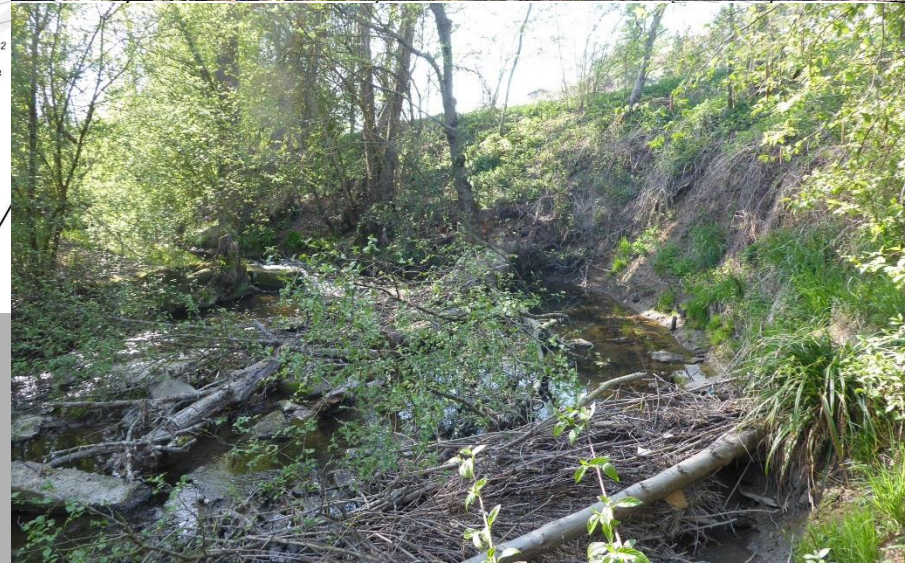
## Erosionsbereich 2:

- Länge: 18 m, Höhe: 2,5 m
- Freispülung von Fremdstoffen

| Bereich | Schadbild | Variante A | Variante B | Variante C |
|---|---|---|---|---|
| 2 | Flächige Erosion des linken Außenufers auf ca. 18 m Länge | Quaderförmige Steine aus Bachbett und rechtem Ufer entfernen und rechtes Ufer zurücknehmen, linksufrig Buhne aus vorhandene Steine mit anschließender Bermenvorschüttung vorsehen. Berme mit Totfaschine und Erlenhinterpflanzung sichern. Insel erhalten.<br>Achtung: Grunderwerb erforderlich.<br><br><u>Kosten:</u> ca. 3.500 € | Wie Variante A nur linksufrig 6-lagige Holzgrünschwelle erstellen.<br>Böschungsneigung 1:1,5 -1:2.<br>Achtung: Grunderwerb erforderlich.<br><br><u>Kosten:</u> ca. 10.800 € | Wie Variante A nur Sicherung linkes Ufer mit 1 Lage Totfaschine und 4 Lagen Geotextilsäcke mit Heckenbuschlagen.<br>Böschungsneigung 1:1,5 -1:2.<br>Achtung: Grunderwerb erforderlich.<br><br><u>Kosten:</u> ca. 7.200 € |

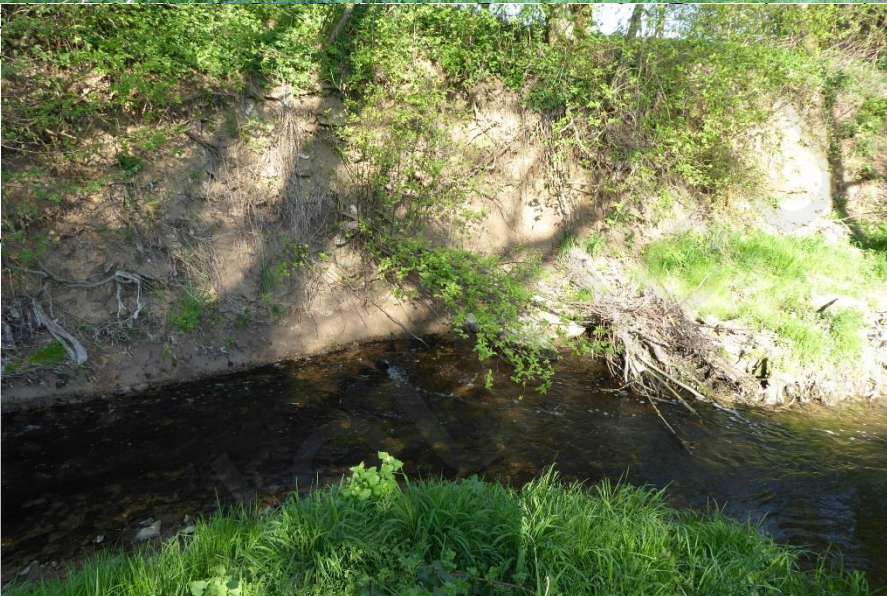
## Erosionsbereich 6:

- Länge: 40 m, Höhe: 3,0 m
- Freispülung von Fremdstoffen

| Bereich | Schadbild | Variante A | Variante B | Variante C |
|---|---|---|---|---|
| 6 | Großflächige Erosion am gesamten linken Außenufer auf ca. 40 m Länge | Linke Böschung verbauen. Böschungsneigung 1:1,5 -1:2. Sicherung mit Steinbuhnen, 1 Lage Totfaschine und 4 Lagen Geotextilsäcke mit Heckenbuschlagen. Gehölze rechtsufrig, vermutlich auf Privatgrund, roden, da leichte Laufverlegung erforderlich.<br><u>Achtung:</u> nur in Verbindung mit Maßnahme B5, Var A.<br><u>Kosten:</u> ca. 16.000 € | Linke Böschung verbauen. Böschungsneigung 1:1,5 -1:2. Sicherung mit Steinbuhnen und 7-lagiger Holzgrünschwelle. Gehölze rechtsufrig, vermutlich auf Privatgrund, roden, da leichte Laufverlegung erforderlich.<br><u>Achtung:</u> nur in Verbindung mit Maßnahme B5, Var A.<br><u>Kosten:</u> ca. 24.000 € | Verlegung des Gewässerverlaufs nach rechts bei weitgehendem Erhalt der rechtsufrigen Gehölze bis vor eingezäuntem Flst. 645. Alten Sulzbach mit Aushub verfüllen. (Verlängerung der Var. C im Bereich 3-5).<br>Achtung: Grunderwerb erforderlich.<br><u>Kosten:</u> ca. 24.000 € |

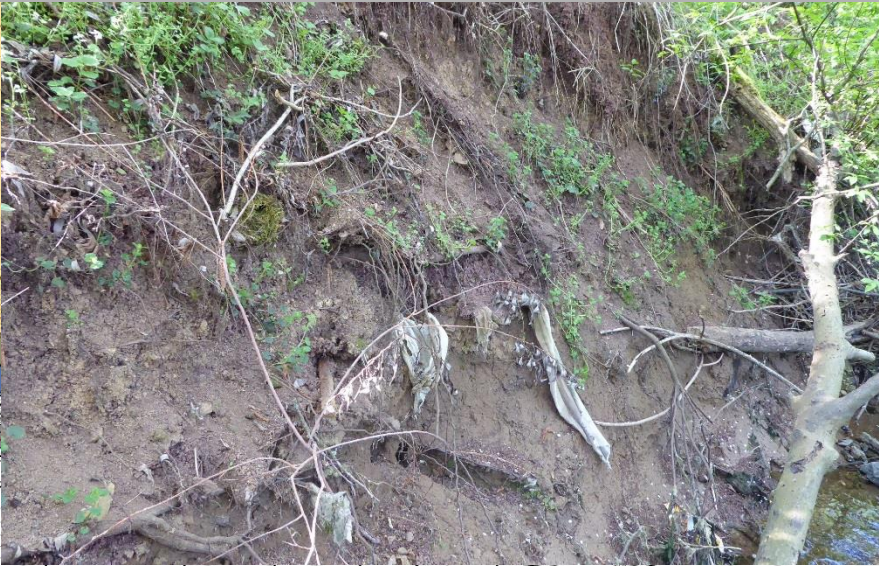
## Erosionsbereich 11:

- Rechtsufrige Erosion
- Länge: 13 m, Höhe: 2,0 m
- Freispülung von Fremdstoffen
- rechtsufrig Auffüllung
