# **SANIERUNGSUNTERSUCHUNG DER ALTABLAGERUNG KELTERWIESEN ENTLANG DES SULZBACHS IN NEUHAUSEN AUF DEN FILDERN**

**Sachstandsbericht**  
**TUA Gemeinde Neuhausen a.d.F., 18.05.2021**

BESTANDSAUFNAHME EROSIONSBEREICHE DURCH ORTSBEGEHUNG GUP, 18.04.2018:

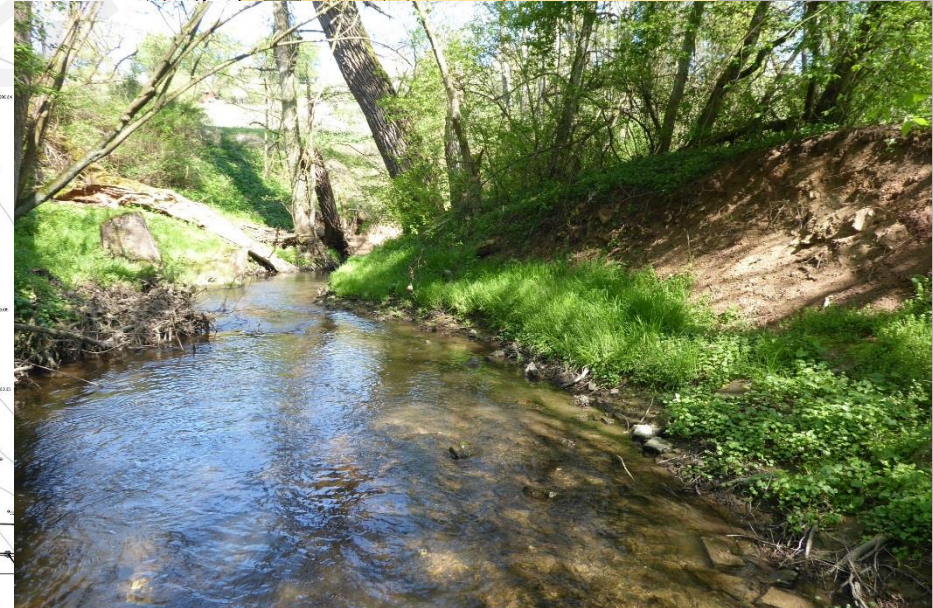
## Erosionsbereich 16 oberstrom:

- Rechtsufrige Erosion
- Länge: 10 m, Höhe: 2,5 m
- Freispülung von Fremdstoffen
- rechtsufrig Auffüllung

| Bereich | Schadbild | Variante A | Variante B | Variante C |
|---|---|---|---|---|
| (16 rechtes Ufer) | In der oberen Hälfte des Abschnitts befindet sich am rechten Ufer auf ca. 10 m Länge eine Erosion. | Erosion rechtsufrig: Laufverlegung 3,0 m nach links und mit Boden rechtes Ufer vorbauen. Sicherung mittels Totfaschine und Erlenhinterpflanzung, rechte Böschung mit Kokosmatte überspannen.<br><br><u>Kosten:</u> ca. 8.000 € | -- | Neuen Gewässerverlauf herstellen: Verlegung Sulzbach um ca. 10 m nach rechts, querend über Flst. 5897.<br>Altes Profil mit anfallendem unbelastetem Aushub verfüllen. Altablagerung auf Flst. 5897 innerhalb neuem Gewässerrandstreifen flächig entfernen.<br>Maßnahme kombiniert mit Var. C vom Erosionsbereich 17 + 18.<br><br><u>Kosten:</u> ca. 300.000 € (Gesamtkosten von Var. C aus Erosionsbereichen 16 + 17 + 18) |
