# **SANIERUNGSUNTERSUCHUNG DER ALTABLAGERUNG KELTERWIESEN ENTLANG DES SULZBACHS IN NEUHAUSEN AUF DEN FILDERN**

**Sachstandsbericht**

**TUA Gemeinde Neuhausen a.d.F., 18.05.2021**

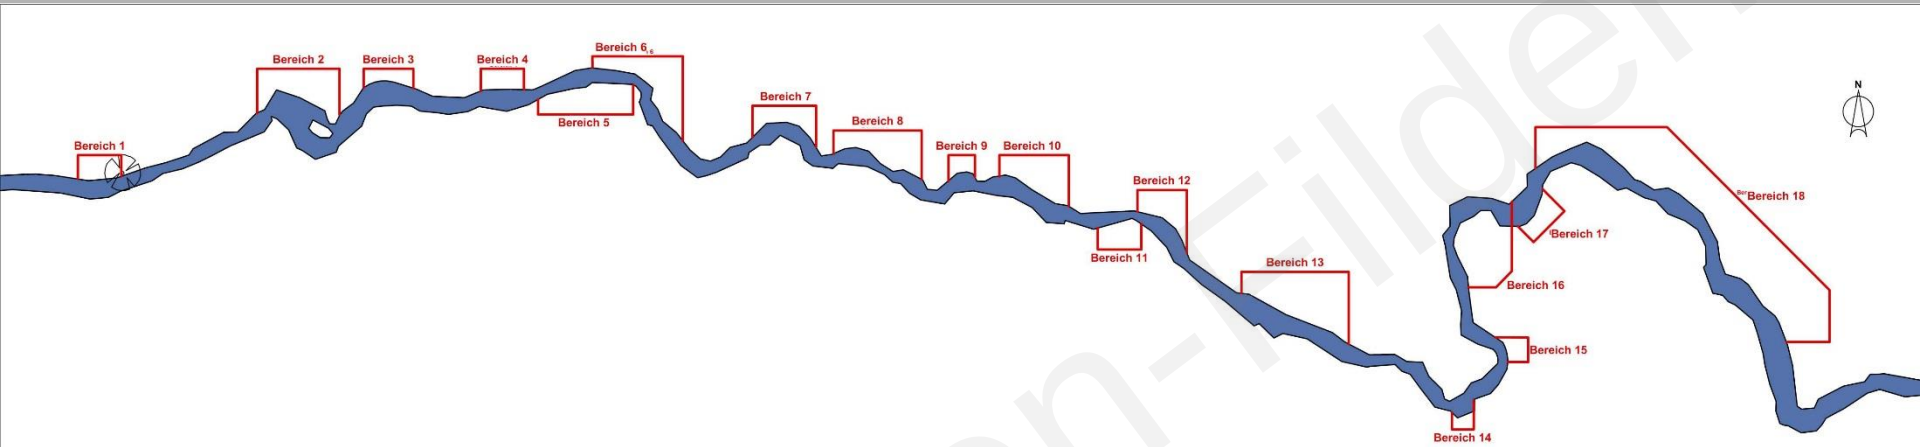
- Die überwiegende Anzahl an Erosionsbereichen befindet sich auf der linken, der Altablagerung „Kelterwiesen“ zugewandten Uferseite.
- Es wurden auch rechtsufrig Erosionsbereiche identifiziert:
  - Nicht Inhalt der Sanierungsuntersuchung.
  - Wurden trotzdem aufgenommen, beschrieben und planerisch ausgearbeitet
  - Hier ebenfalls Ablagerung von Fremdstoffen anthropogenen Ursprungs
  - werden teilweise freigespült.
  - Diese liegen im Verantwortungsbereich der Gemeinde Neuhausen.

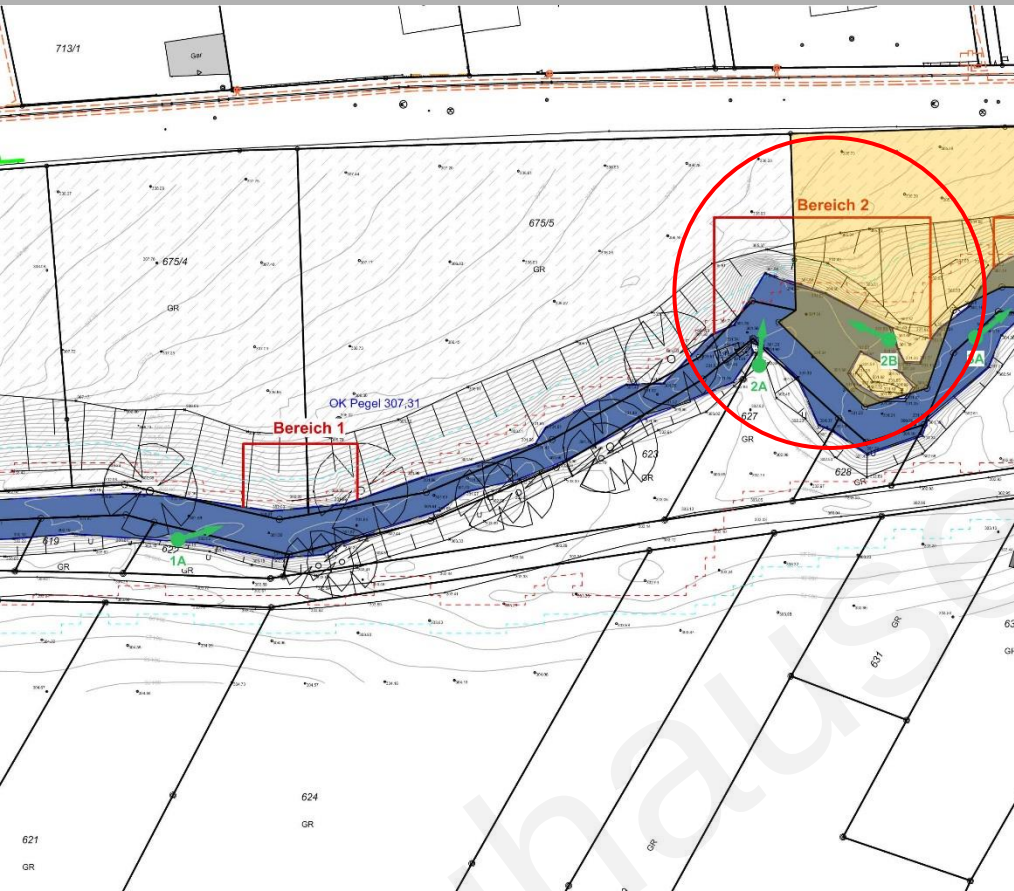
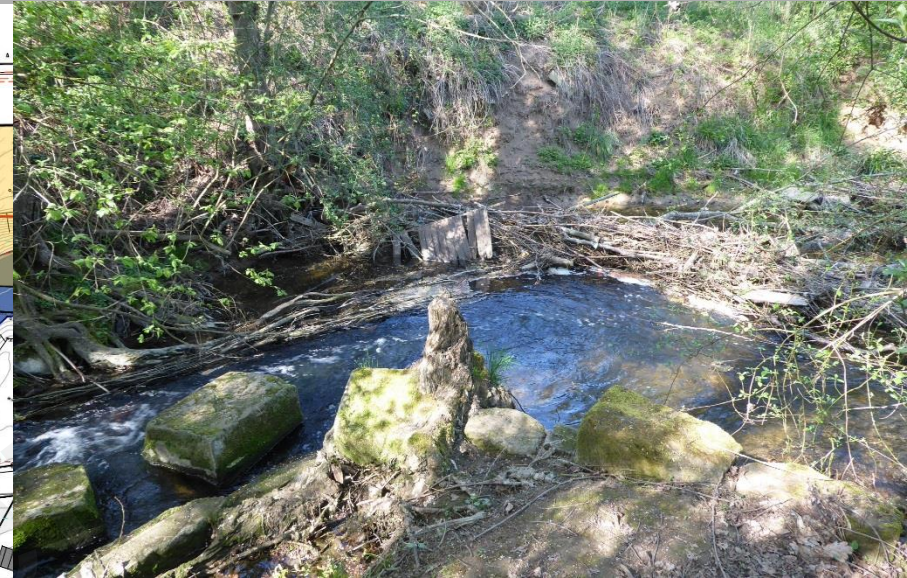
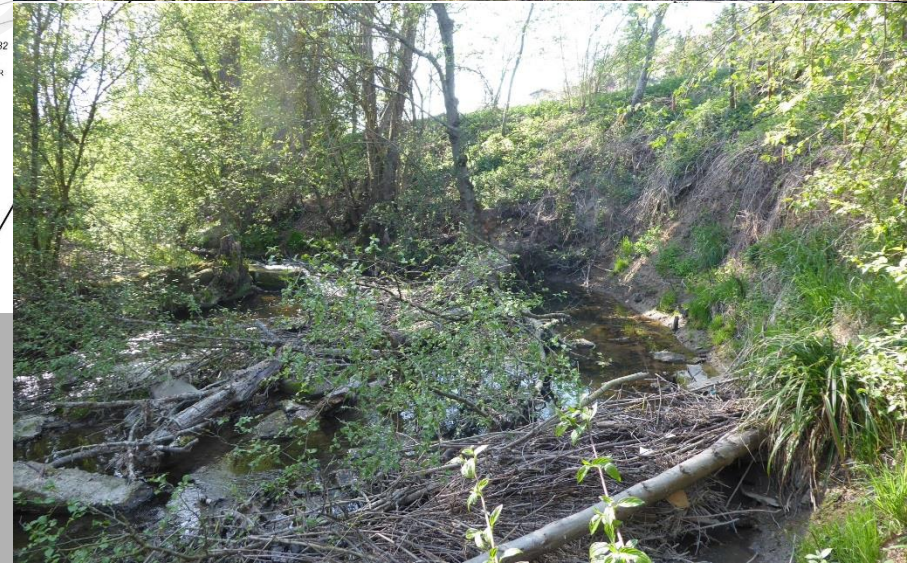
## Erosionsbereich 2:

- Länge: 18 m, Höhe: 2,5 m
- Freispülung von Fremdstoffen

| Bereich | Schadbild | Variante A | Variante B | Variante C |
|---|---|---|---|---|
| 2 | Flächige Erosion des linken Außenufers auf ca. 18 m Länge | Quaderförmige Steine aus Bachbett und rechtem Ufer entfernen und rechtes Ufer zurücknehmen, linksufrig Buhne aus vorhandene Steine mit anschließender Bermenvorschüttung vorsehen. Berme mit Totfaschine und Erlenhinterpflanzung sichern. Insel erhalten.<br>Achtung: Grunderwerb erforderlich.<br><br><u>Kosten:</u> ca. 3.500 € | Wie Variante A nur linksufrig 6-lagige Holzgrünschwelle erstellen.<br>Böschungsneigung 1:1,5 -1:2.<br>Achtung: Grunderwerb erforderlich.<br><br><u>Kosten:</u> ca. 10.800 € | Wie Variante A nur Sicherung linkes Ufer mit 1 Lage Totfaschine und 4 Lagen Geotextilsäcke mit Heckenbuschlagen.<br>Böschungsneigung 1:1,5 -1:2.<br>Achtung: Grunderwerb erforderlich.<br><br><u>Kosten:</u> ca. 7.200 € |

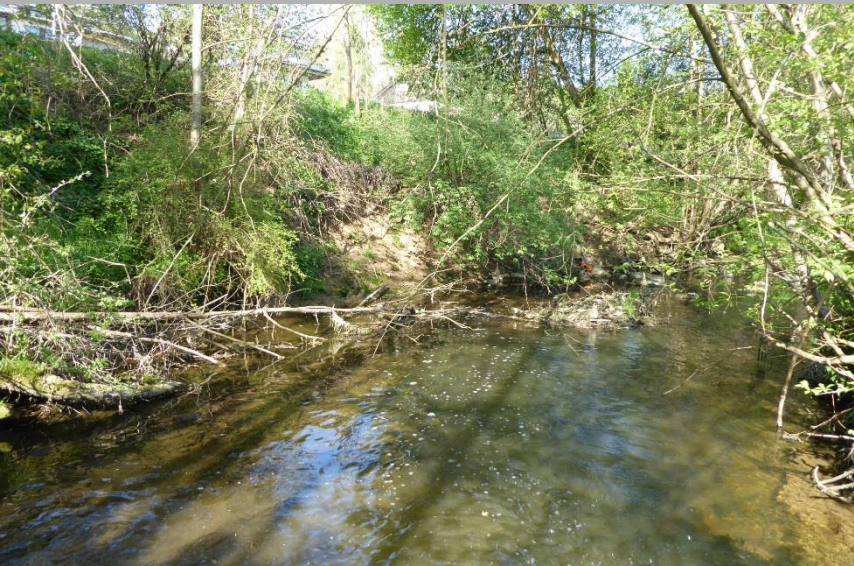
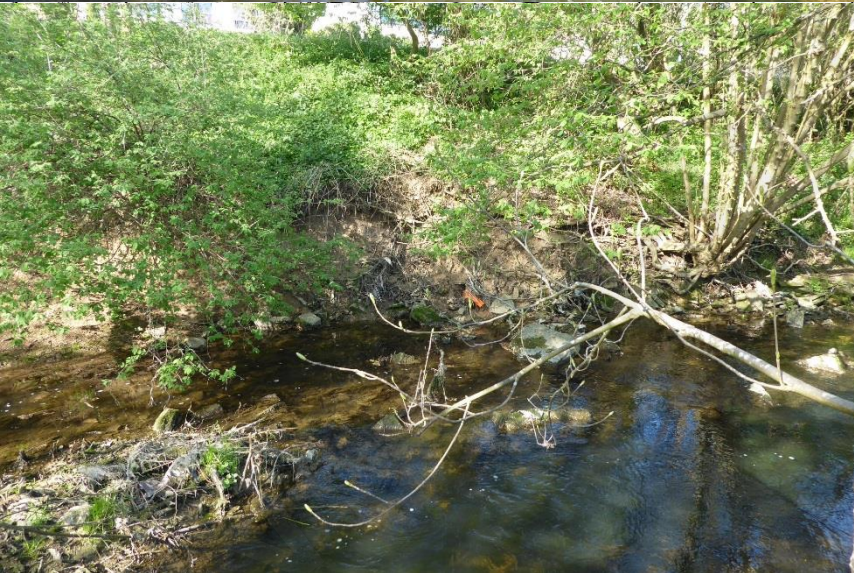
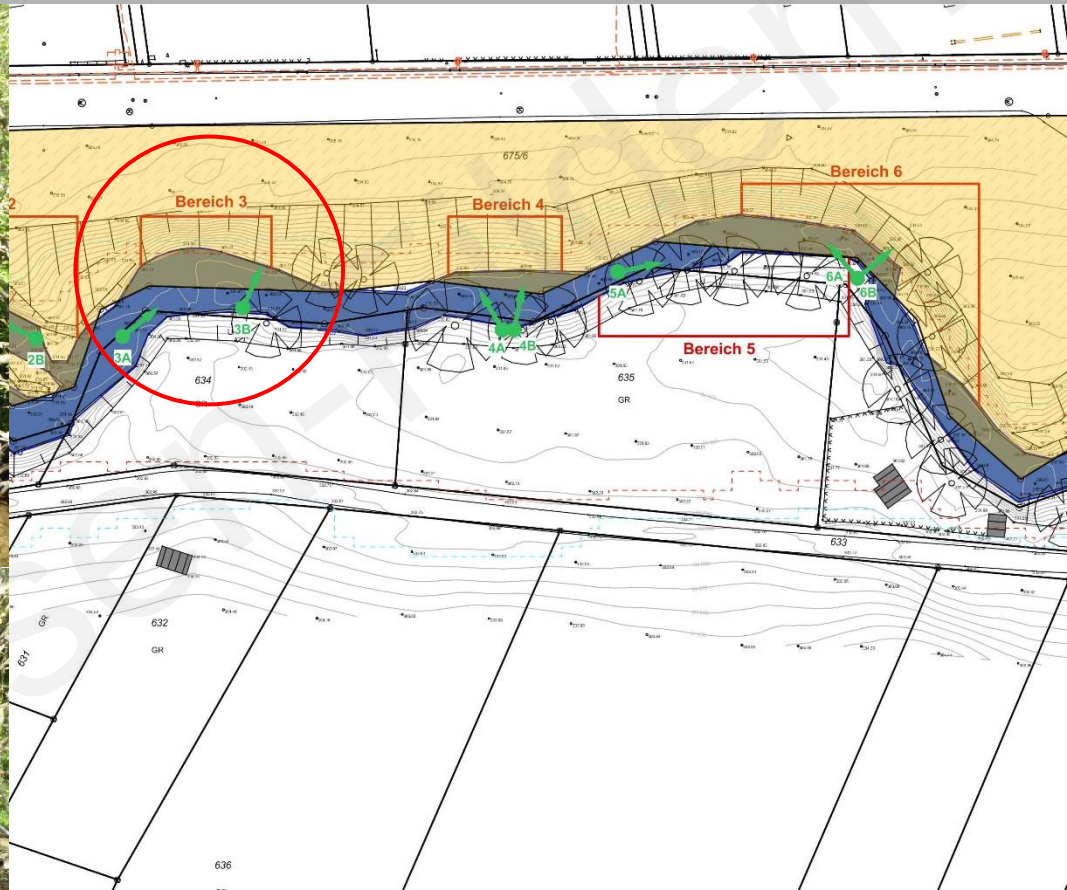
## Erosionsbereich 3:

- Länge: 15 m, Höhe: 1,5 m
- Keine Freispülung von Fremdstoffen

| Bereich | Schadbild | Variante A | Variante B | Variante C |
|---|---|---|---|---|
| 3 | Nahezu flächige Erosion des linken Außenufers auf ca. 15 m Länge | Linke Böschung verbauen. Sicherung mit Steinbuhnen, 1 Lage Totfaschine und 4 Lagen Geotextilsäcke mit Heckenbuschlagen. Böschungsneigung 1:1,5 -1:2. Gehölze rechtsufrig, vermutlich auf Privatgrund, roden.<br><u>Kosten:</u> ca. 6.000 € | Linke Böschung verbauen. Sicherung mit Steinbuhnen und 6-lagiger Holzgrünswelle. Böschungsneigung 1:1,5 -1:2. Gehölze rechtsufrig, vermutlich auf Privatgrund, roden.<br><u>Kosten:</u> ca. 9.000 € | Verlegung des Gewässerverlaufs nach rechts bei weitgehendem Erhalt der rechtsufrigen Gehölze. Alten Sulzbach mit Aushub verfüllen.<br>Achtung: Grunderwerb erforderlich.<br><u>Kosten:</u> ca. 24.000 € |

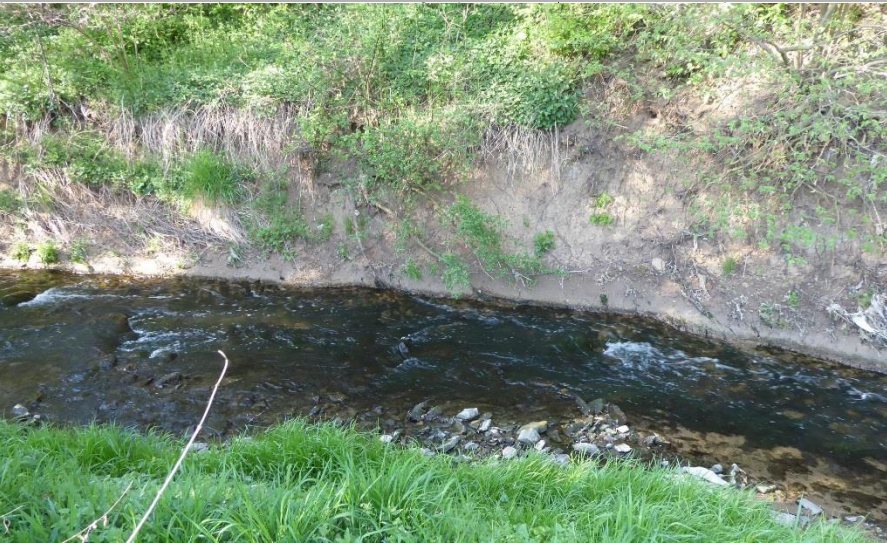
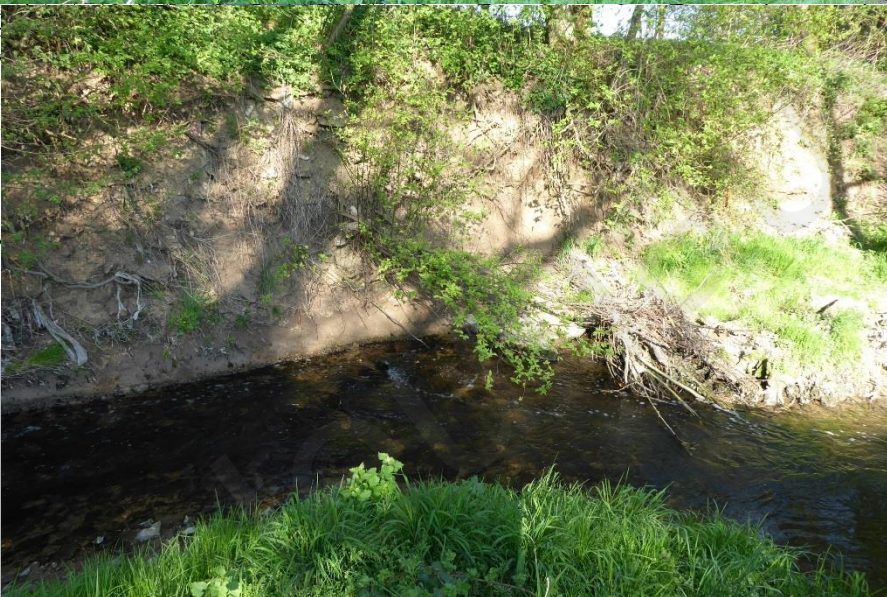
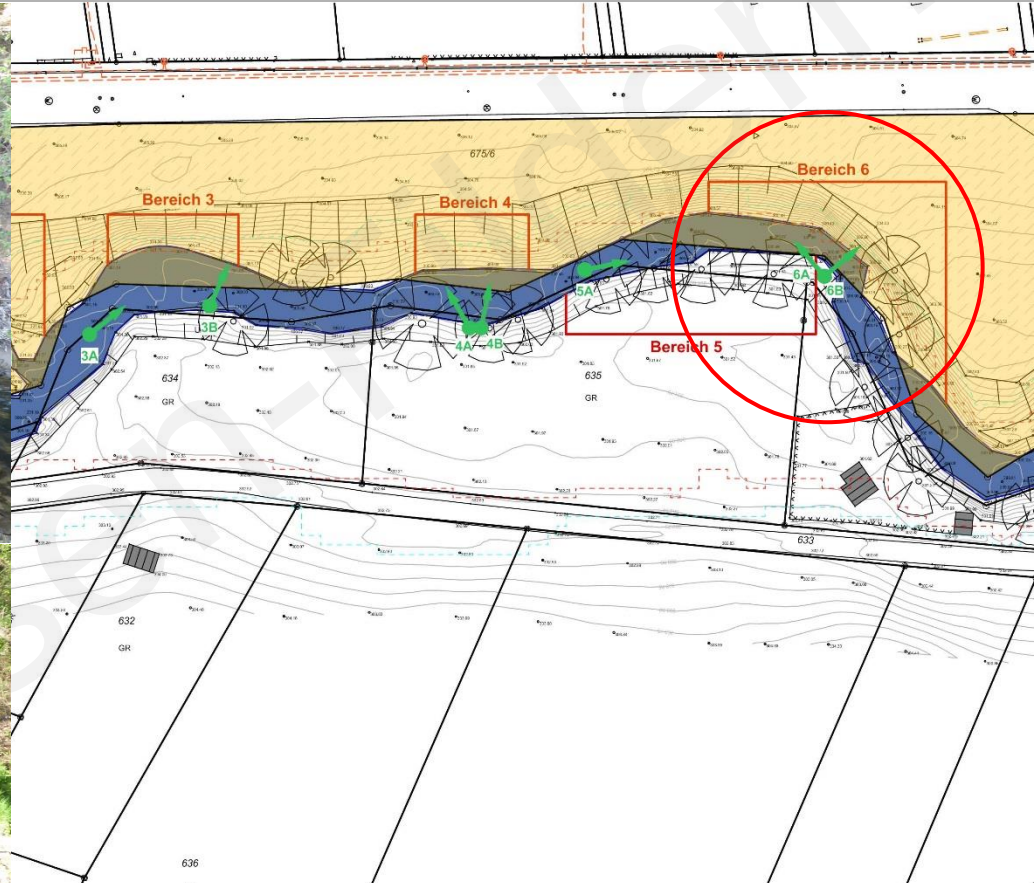
## Erosionsbereich 6:

- Länge: 40 m, Höhe: 3,0 m
- Freispülung von Fremdstoffen

| Bereich | Schadbild | Variante A | Variante B | Variante C |
|---|---|---|---|---|
| 6 | Großflächige Erosion am gesamten linken Außenufer auf ca. 40 m Länge | Linke Böschung verbauen. Böschungsneigung 1:1,5 -1:2. Sicherung mit Steinbuhnen, 1 Lage Totfaschine und 4 Lagen Geotextilsäcke mit Heckenbuschlagen. Gehölze rechtsufrig, vermutlich auf Privatgrund, roden, da leichte Laufverlegung erforderlich.<br><u>Achtung:</u> nur in Verbindung mit Maßnahme B5, Var A.<br><u>Kosten:</u> ca. 16.000 € | Linke Böschung verbauen. Böschungsneigung 1:1,5 -1:2. Sicherung mit Steinbuhnen und 7-lagiger Holzgrünswelle. Gehölze rechtsufrig, vermutlich auf Privatgrund, roden, da leichte Laufverlegung erforderlich.<br><u>Achtung:</u> nur in Verbindung mit Maßnahme B5, Var A.<br><u>Kosten:</u> ca. 24.000 € | Verlegung des Gewässerverlaufs nach rechts bei weitgehendem Erhalt der rechtsufrigen Gehölze bis vor eingezäuntem Flst. 645. Alten Sulzbach mit Aushub verfüllen. (Verlängerung der Var. C im Bereich 3-5).<br>Achtung: Grunderwerb erforderlich.<br><u>Kosten:</u> ca. 24.000 € |

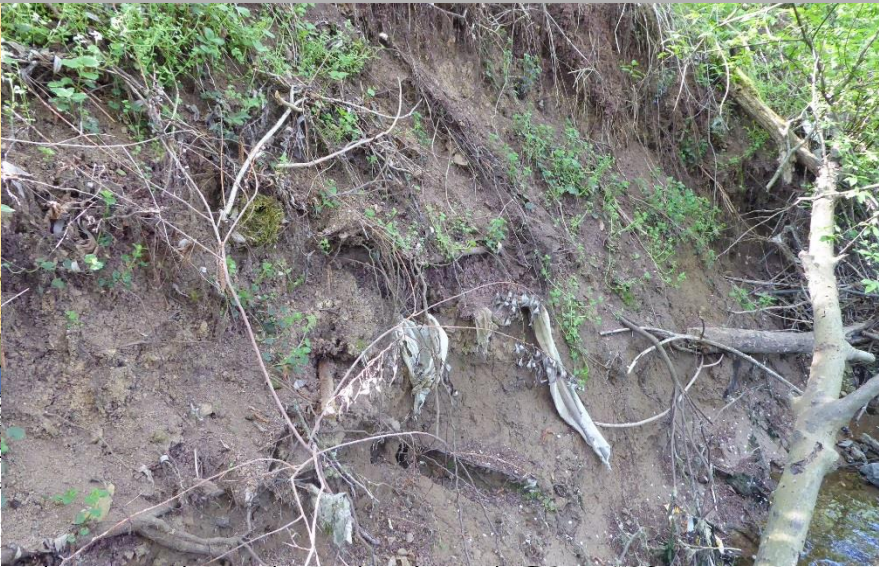
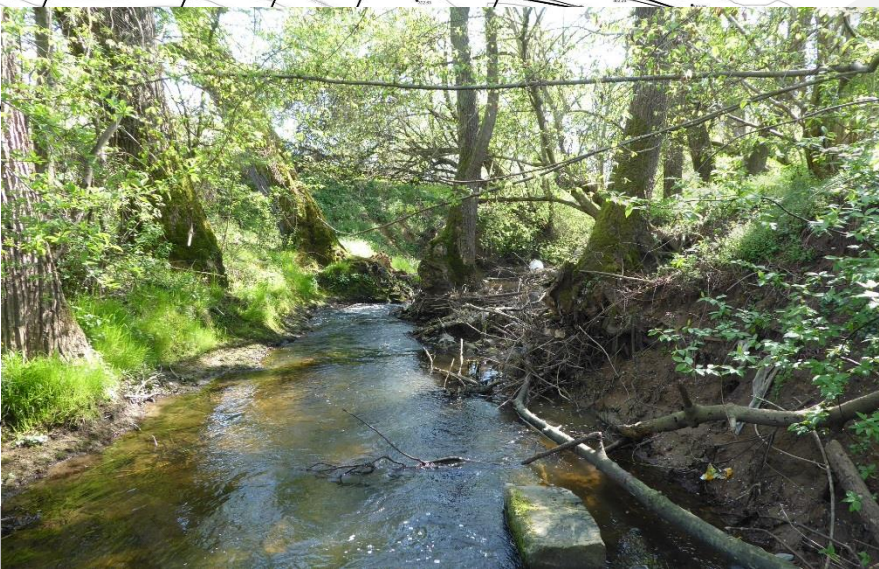
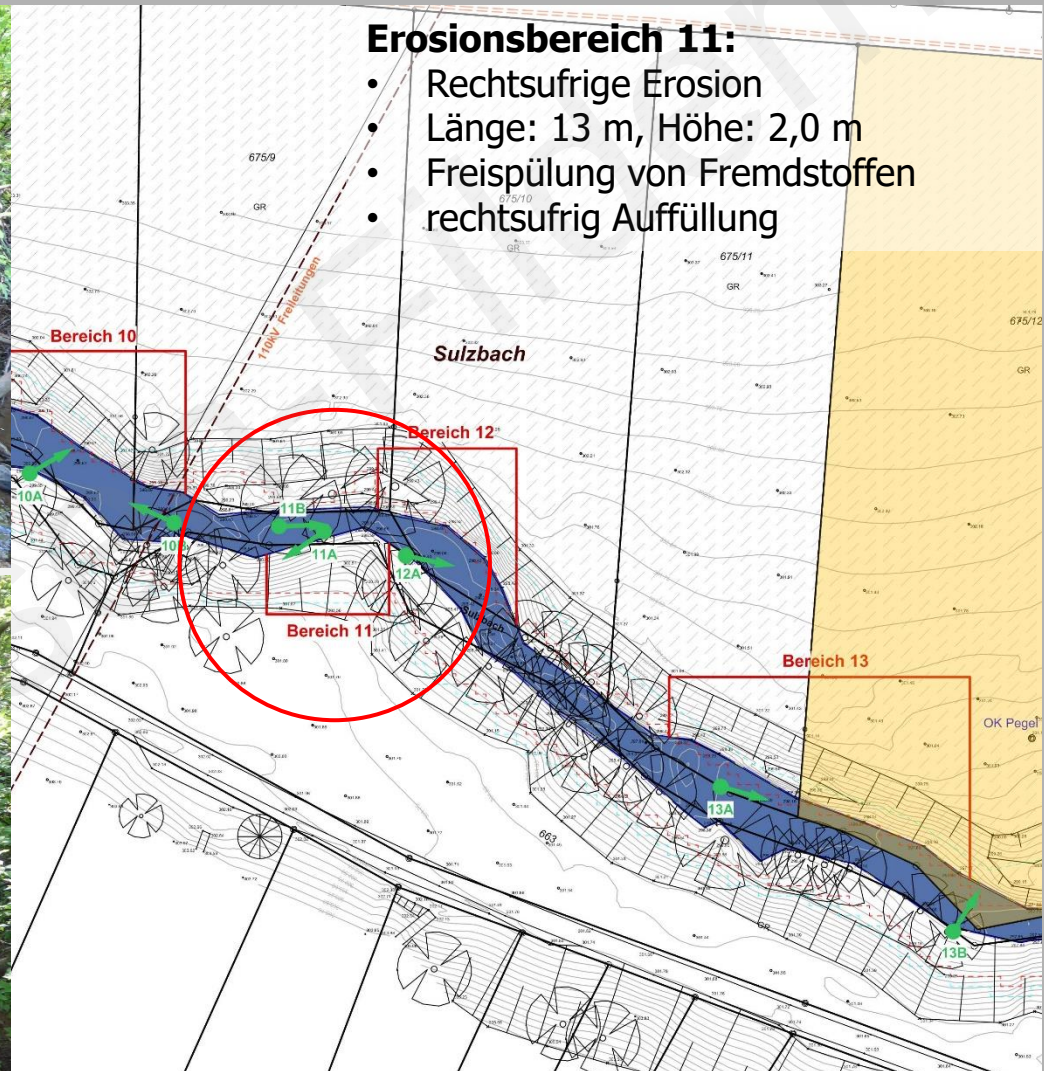
## Erosionsbereich 11:

- Rechtsufrige Erosion
- Länge: 13 m, Höhe: 2,0 m
- Freispülung von Fremdstoffen
- rechtsufrig Auffüllung

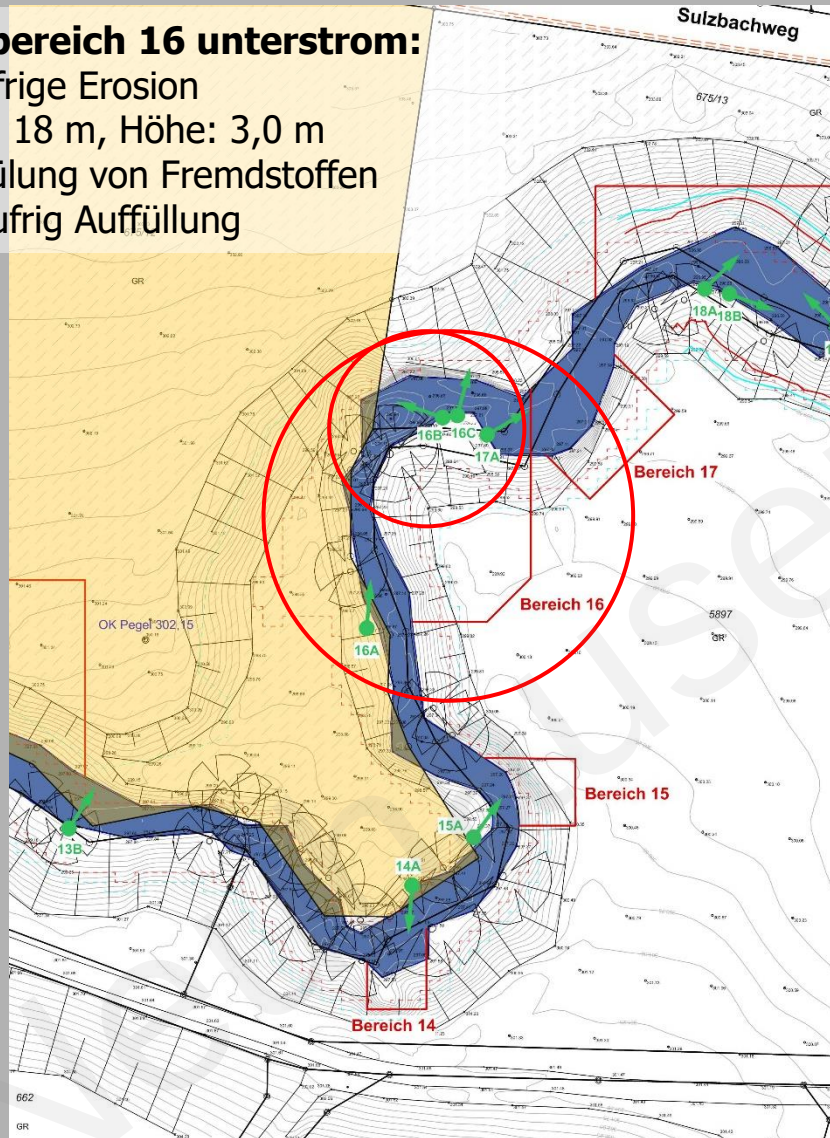
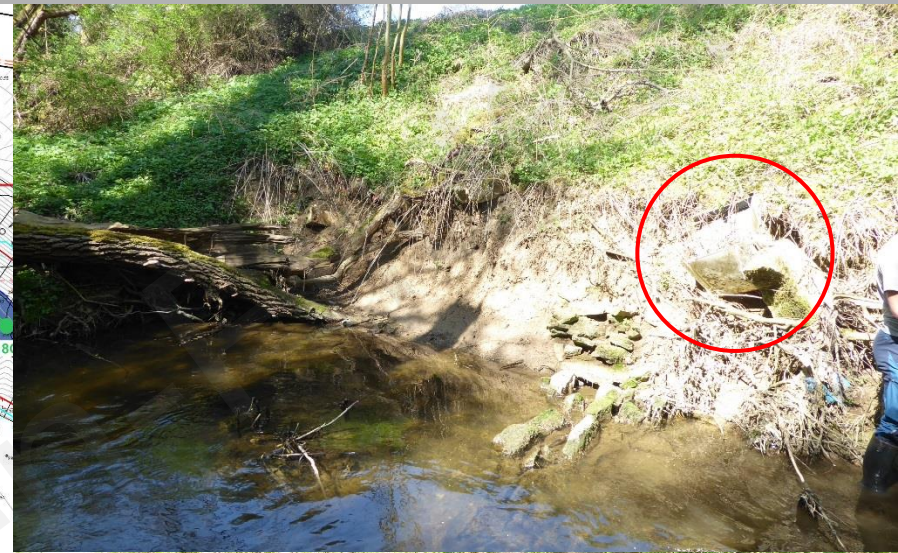
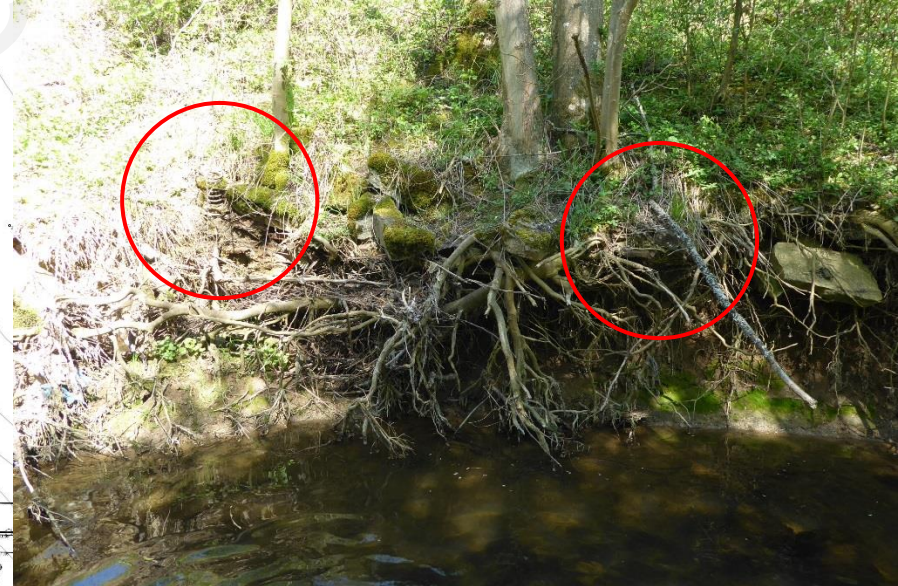
## Erosionsbereich 16 unterstrom:

- Linksufrige Erosion
- Länge: 18 m, Höhe: 3,0 m
- Freispülung von Fremdstoffen
- rechtsufrig Auffüllung

| Bereich | Schadbild | Variante A | Variante B | Variante C |
|---|---|---|---|---|
| 16 linkes Ufer | In der unteren Hälfte des Abschnitts befindet sich am linken Außenufer auf ca. 18 m Länge eine Erosion. | Rechtes Innenufer Gehölze roden und abtragen und scharfe Rechtskurve schleifen. Linkes Ufer vorbauen, so dass Böschungsneigung 1:2 entsteht, Sicherung mit Steinbuhnen und 6-lagiger Holzgrünschwelle.<br>Achtung: Grunderwerb erforderlich. Rechtsufrig ebenfalls Auffüllungen.<br><br><u>Kosten:</u> ca. 17.000 € | Wie Var. A, jedoch Böschungssicherung mit Steinbuhnen, 1 Lage Totfaschine und 4 Lagen Geotextilsäcke mit Heckenbuschlagen.<br><br><u>Kosten:</u> ca. 15.000 € | Wie 16 rechtes Ufer Variante C |

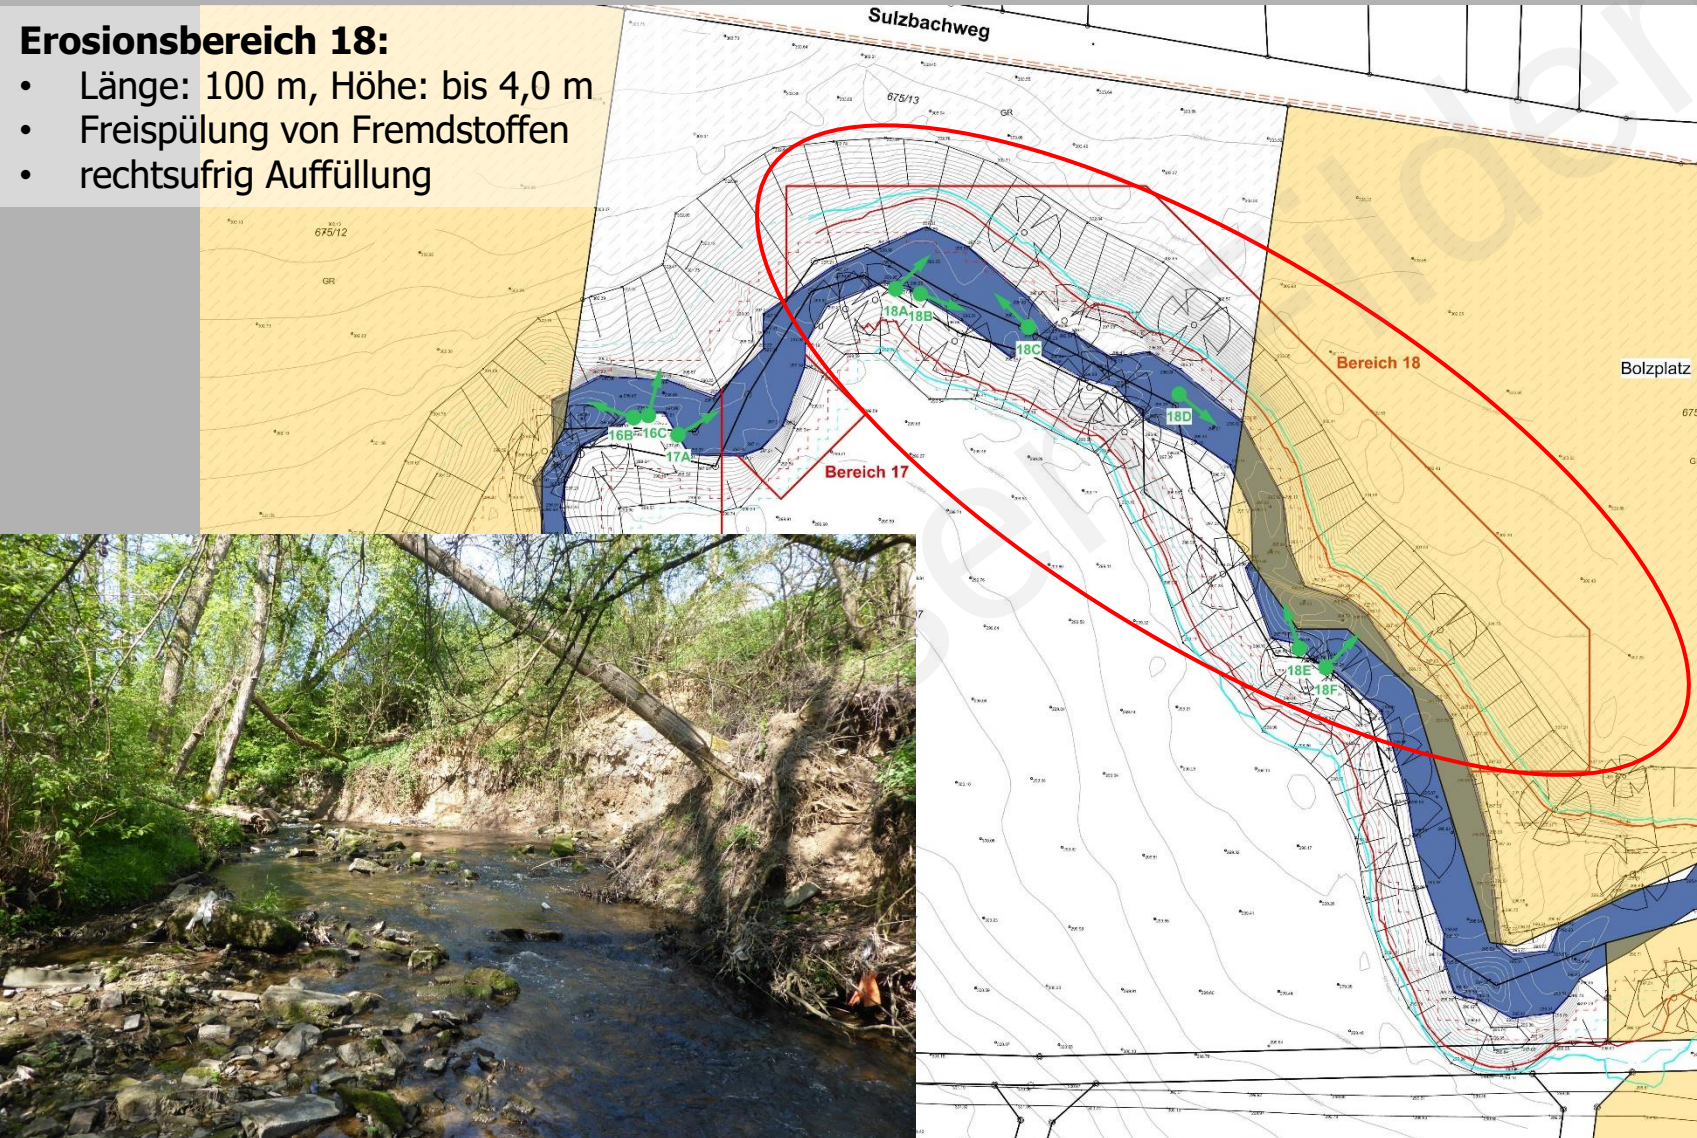
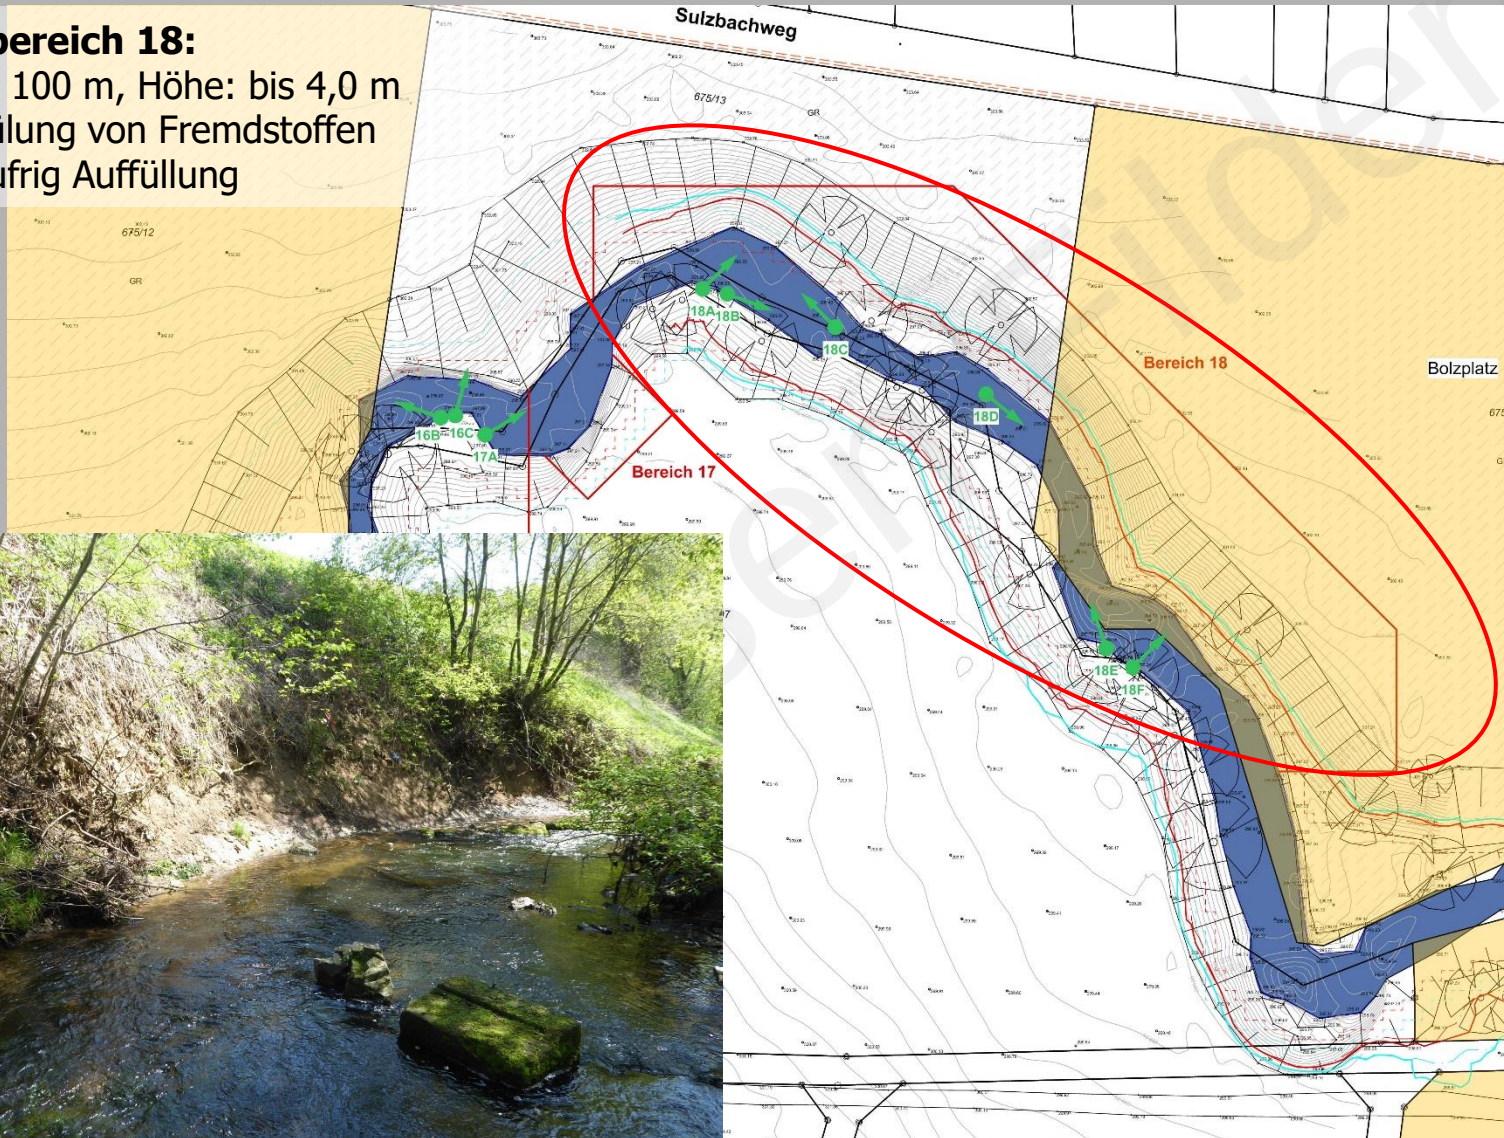
## Erosionsbereich 18:

- Länge: 100 m, Höhe: bis 4,0 m
- Freispülung von Fremdstoffen
- rechtsufrig Auffüllung

| Bereich | Schadbild | Variante A | Variante B | Variante C |
|---|---|---|---|---|
| 18 | Nahezu flächige Erosion bzw. eng aneinander liegende Erosionsstellen am gesamten linken Außenufer auf ca. 100 m Länge | Linkes Ufer vorbauen, so dass Böschungsneigung 1:2 entsteht in Kombination mit Laufverlegung um 3,0 – 5,0 m nach rechts. Umfangreiche Gehölzrodungen rechts erforderlich. Sicherungen mit Steinbuhnen und mehrlagigen Holzgrünschwellen, Geotextilsäcken mit Heckenbuschlagen, Weidenwippen mit Heckenlagen.<br><br>Achtung: Grunderwerb erforderlich. Rechtsufrig ebenfalls Auffüllungen.<br><br><u>Kosten:</u> ca. 100.000 € | -- | Wie 16 rechtes Ufer Variante C |

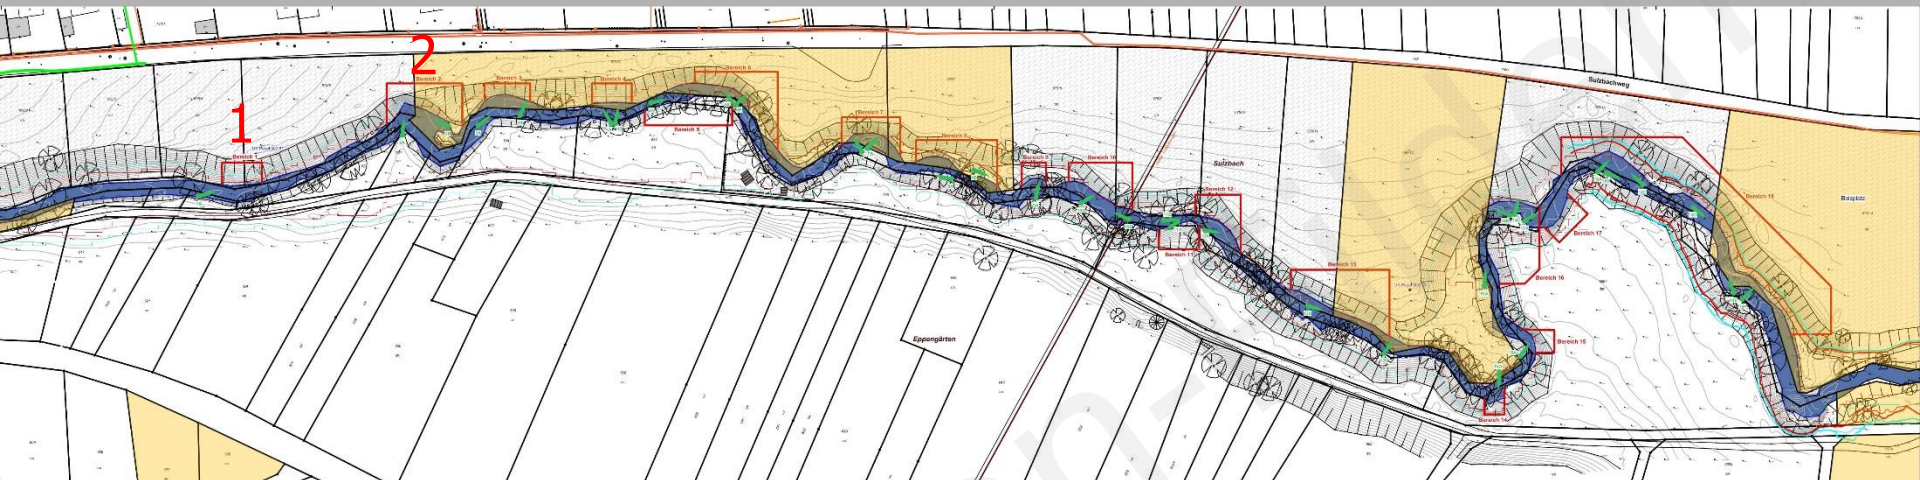
| Bereich | Schadbild | Variante A | Variante B | Variante C |
|---|---|---|---|---|
| 1 | Beginnende Erosion am linken Ufer auf ca. 10 m Länge | Derzeit nur geringer Handlungsbedarf erforderlich. Durch Einbau von Raubäumen am linken Ufer kann jedoch eine evtl. fortschreitende Erosion vermieden werden.<br><br><u>Kosten:</u> 1.000,- € | -- | -- |

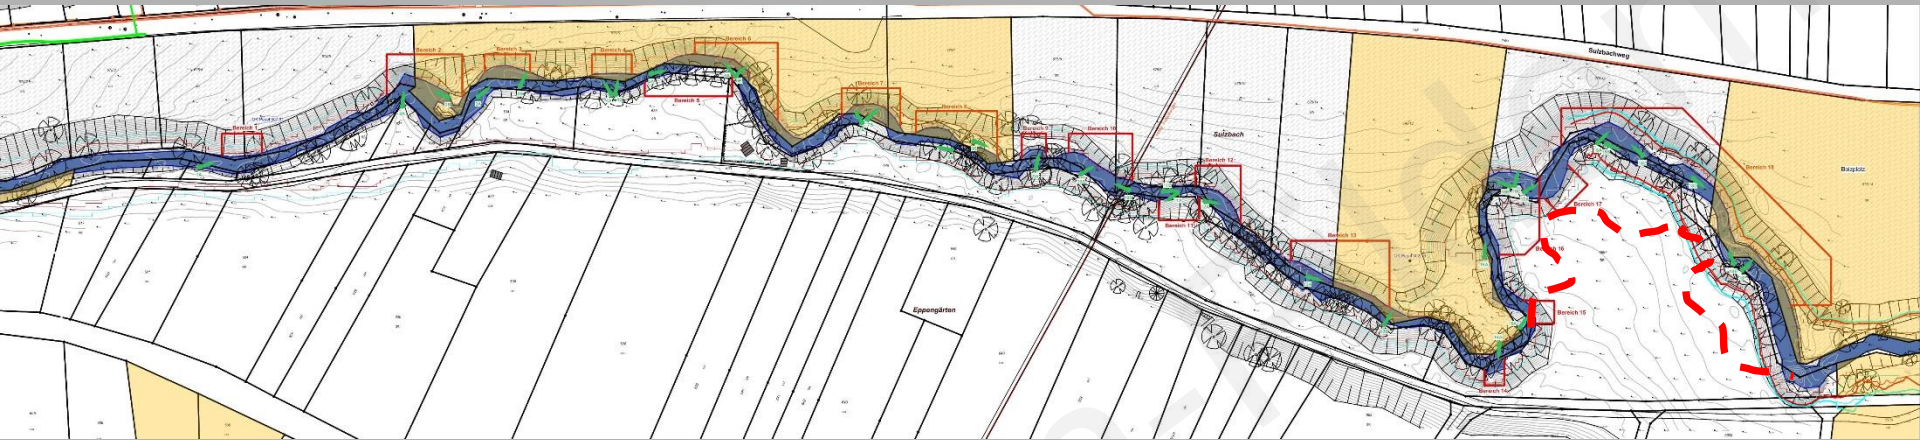
| Bereich | Variante | Maßnahme | Vorteile | Nachteile | Wertung |
|---|---|---|---|---|---|
| 16 linkes Ufer | A | Rechtes Ufer zurücklegen, Ufervorschüttung links + Steinbuhnen + Holzgrünschwelle | dauerhafte, flächige Sicherung, kostengünstig | Linkes Ufer muss befestigt werden, Unterbindung der Gewässerdynamik, Begradigung des Gewässers, Rechtsufrige Gehölze müssen gerodet werden, rechtsufrig bestehen ebenfalls Auffüllungen | +-- |
