# **SANIERUNGSUNTERSUCHUNG DER ALTABLAGERUNG KELTERWIESEN ENTLANG DES SULZBACHS IN NEUHAUSEN AUF DEN FILDERN**

**Sachstandsbericht**  
**TUA Gemeinde Neuhausen a.d.F., 18.05.2021**

BESTANDSAUFNAHME EROSIONSBEREICHE DURCH ORTSBEGEHUNG GUP, 18.04.2018:

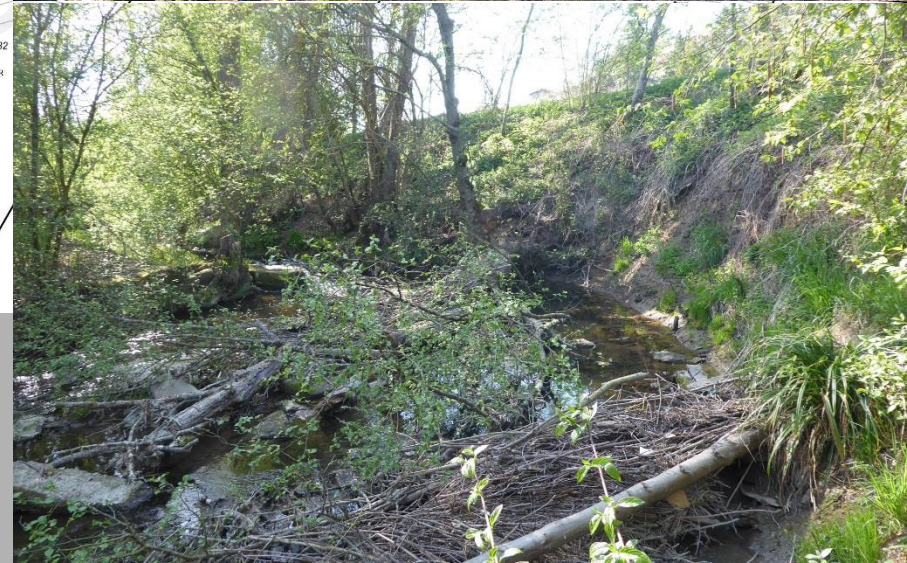
## Erosionsbereich 2:

- Länge: 18 m, Höhe: 2,5 m
- Freispülung von Fremdstoffen

| Bereich | Schadbild | Variante A | Variante B | Variante C |
|---|---|---|---|---|
| 2 | Flächige Erosion des linken Außenufers auf ca. 18 m Länge | Quaderförmige Steine aus Bachbett und rechtem Ufer entfernen und rechtes Ufer zurücknehmen, linksufrig Buhne aus vorhandene Steine mit anschließender Bermenvorschüttung vorsehen. Berme mit Totfaschine und Erlenhinterpflanzung sichern. Insel erhalten.<br>Achtung: Grunderwerb erforderlich.<br><br><u>Kosten:</u> ca. 3.500 € | Wie Variante A nur linksufrig 6-lagige Holzgrünschwelle erstellen.<br>Böschungsneigung 1:1,5 -1:2.<br>Achtung: Grunderwerb erforderlich.<br><br><u>Kosten:</u> ca. 10.800 € | Wie Variante A nur Sicherung linkes Ufer mit 1 Lage Totfaschine und 4 Lagen Geotextilsäcke mit Heckenbuschlagen.<br>Böschungsneigung 1:1,5 -1:2.<br>Achtung: Grunderwerb erforderlich.<br><br><u>Kosten:</u> ca. 7.200 € |

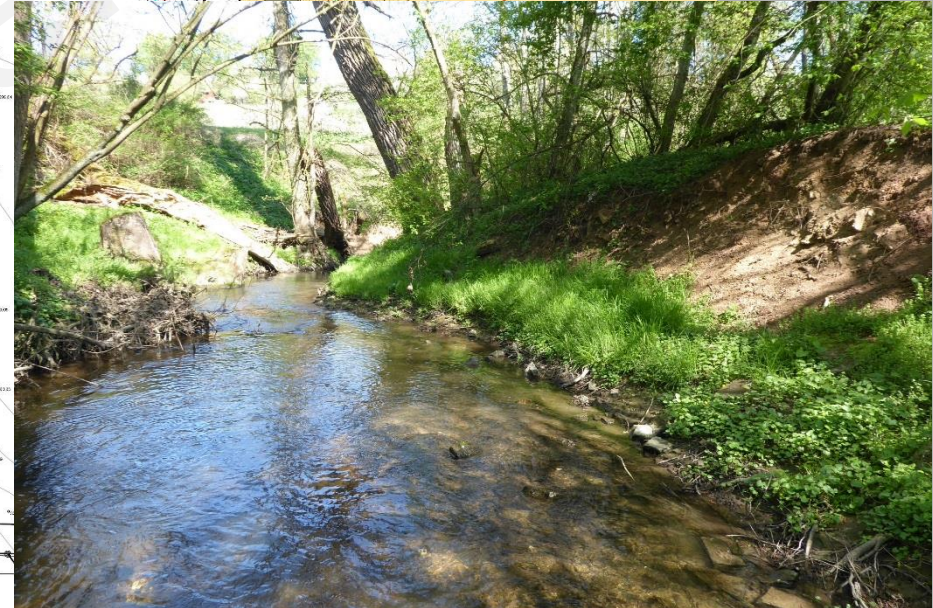
## Erosionsbereich 16 oberstrom:

- Rechtsufrige Erosion
- Länge: 10 m, Höhe: 2,5 m
- Freispülung von Fremdstoffen
- rechtsufrig Auffüllung

| Bereich | Schadbild | Variante A | Variante B | Variante C |
|---|---|---|---|---|
| (16 rechtes Ufer) | In der oberen Hälfte des Abschnitts befindet sich am rechten Ufer auf ca. 10 m Länge eine Erosion. | Erosion rechtsufrig: Laufverlegung 3,0 m nach links und mit Boden rechtes Ufer vorbauen. Sicherung mittels Totfaschine und Erlenhinterpflanzung, rechte Böschung mit Kokosmatte überspannen.<br><br><u>Kosten:</u> ca. 8.000 € | -- | Neuen Gewässerverlauf herstellen: Verlegung Sulzbach um ca. 10 m nach rechts, querend über Flst. 5897.<br>Altes Profil mit anfallendem unbelastetem Aushub verfüllen. Altablagerung auf Flst. 5897 innerhalb neuem Gewässerrandstreifen flächig entfernen.<br>Maßnahme kombiniert mit Var. C vom Erosionsbereich 17 + 18.<br><br><u>Kosten:</u> ca. 300.000 € (Gesamtkosten von Var. C aus Erosionsbereichen 16 + 17 + 18) |

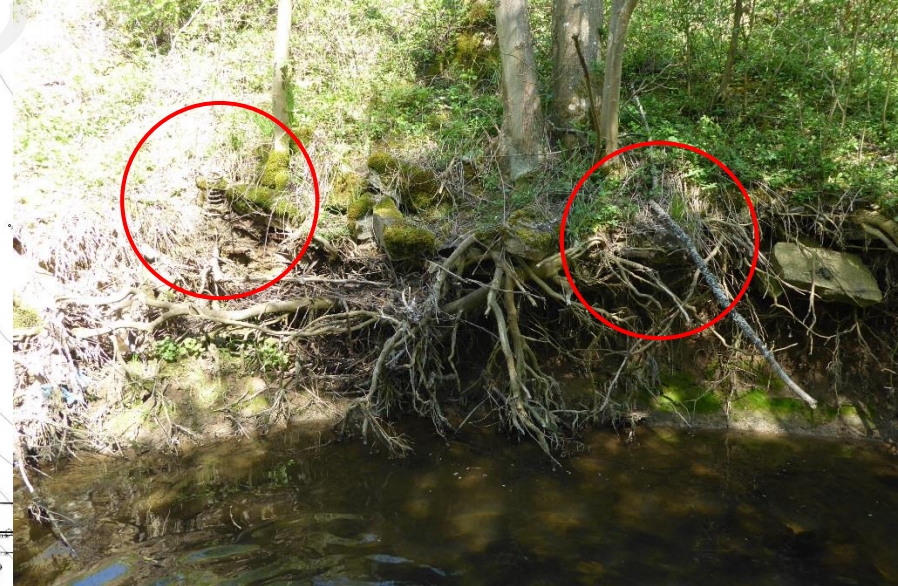
## Erosionsbereich 16 unterstrom:

- Linksufrige Erosion
- Länge: 18 m, Höhe: 3,0 m
- Freispülung von Fremdstoffen
- rechtsufrig Auffüllung

| Bereich | Schadbild | Variante A | Variante B | Variante C |
|---|---|---|---|---|
| 16 linkes Ufer | In der unteren Hälfte des Abschnitts befindet sich am linken Außenufer auf ca. 18 m Länge eine Erosion. | Rechtes Innenufer Gehölze roden und abtragen und scharfe Rechtskurve schleifen. Linkes Ufer vorbauen, so dass Böschungsneigung 1:2 entsteht, Sicherung mit Steinbuhnen und 6-lagiger Holzgrünschwelle.<br>Achtung: Grunderwerb erforderlich. Rechtsufrig ebenfalls Auffüllungen.<br><br><u>Kosten:</u> ca. 17.000 € | Wie Var. A, jedoch Böschungssicherung mit Steinbuhnen, 1 Lage Totfaschine und 4 Lagen Geotextilsäcke mit Heckenbuschlagen.<br><br><u>Kosten:</u> ca. 15.000 € | Wie 16 rechtes Ufer Variante C |
