# **SANIERUNGSUNTERSUCHUNG DER ALTABLAGERUNG KELTERWIESEN ENTLANG DES SULZBACHS IN NEUHAUSEN AUF DEN FILDERN**

**Sachstandsbericht**

**TUA Gemeinde Neuhausen a.d.F., 18.05.2021**

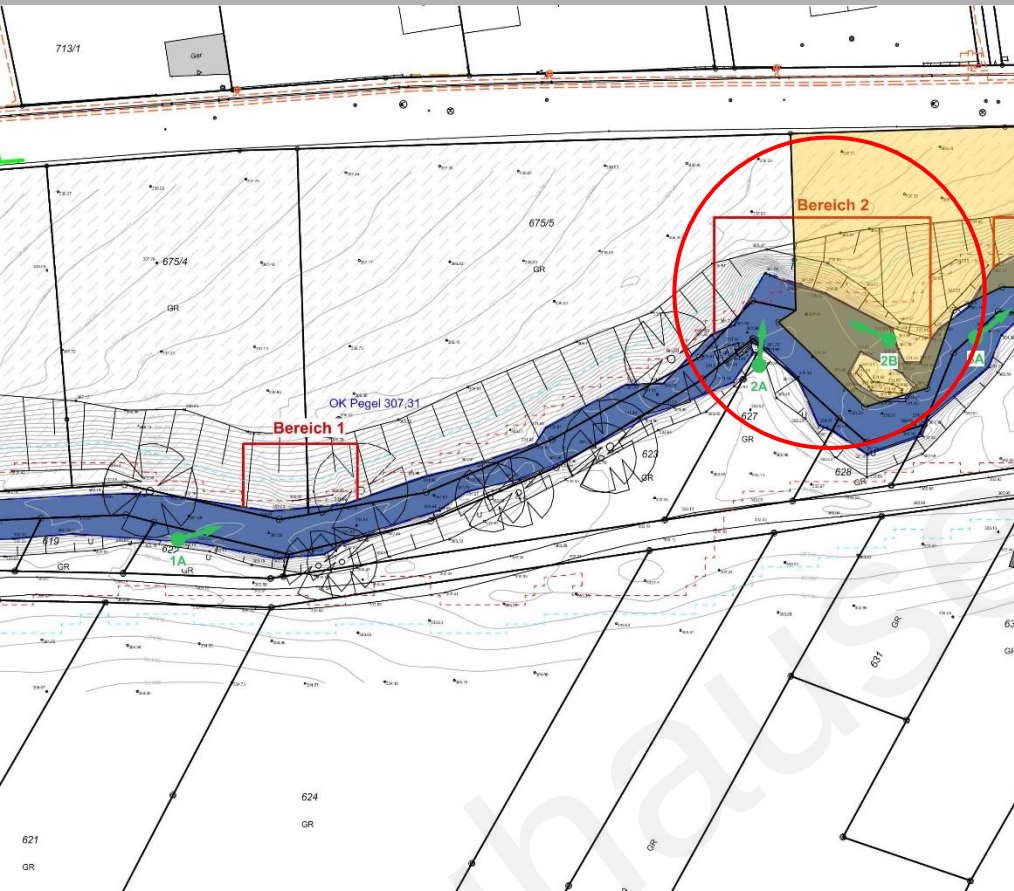
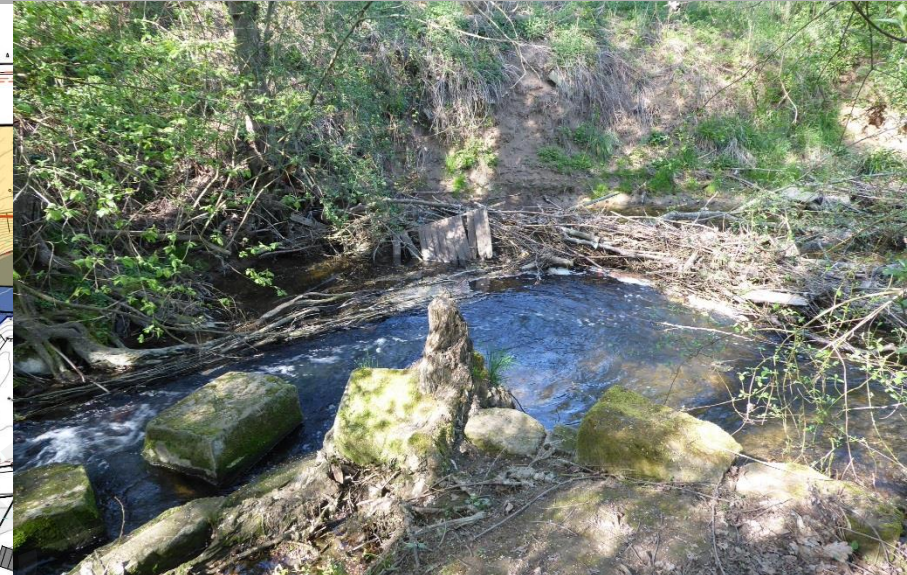
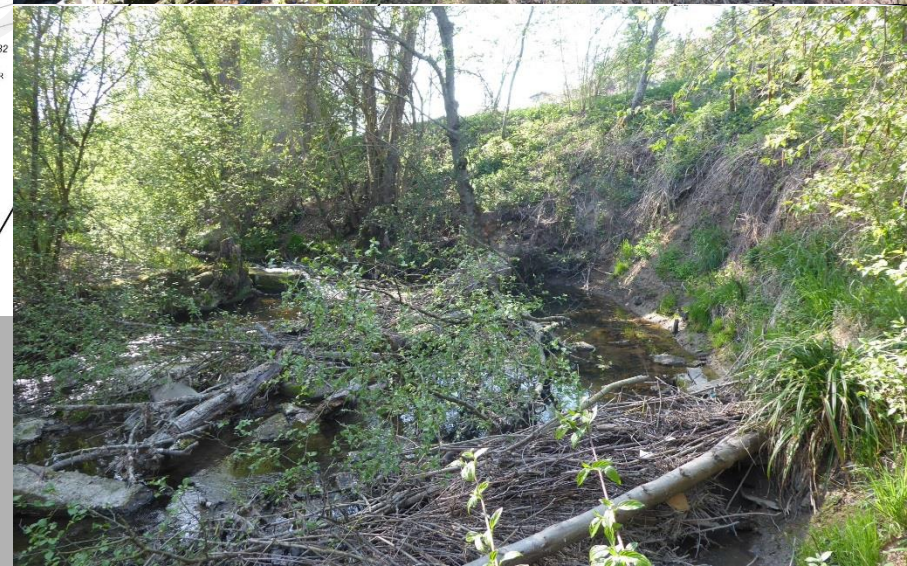
## Erosionsbereich 2:

- Länge: 18 m, Höhe: 2,5 m
- Freispülung von Fremdstoffen

| Bereich | Schadbild | Variante A | Variante B | Variante C |
|---|---|---|---|---|
| 2 | Flächige Erosion des linken Außenufers auf ca. 18 m Länge | Quaderförmige Steine aus Bachbett und rechtem Ufer entfernen und rechtes Ufer zurücknehmen, linksufrig Buhne aus vorhandene Steine mit anschließender Bermenvorschüttung vorsehen. Berme mit Totfaschine und Erlenhinterpflanzung sichern. Insel erhalten.<br>Achtung: Grunderwerb erforderlich.<br><br><u>Kosten:</u> ca. 3.500 € | Wie Variante A nur linksufrig 6-lagige Holzgrünschwelle erstellen.<br>Böschungsneigung 1:1,5 -1:2.<br>Achtung: Grunderwerb erforderlich.<br><br><u>Kosten:</u> ca. 10.800 € | Wie Variante A nur Sicherung linkes Ufer mit 1 Lage Totfaschine und 4 Lagen Geotextilsäcke mit Heckenbuschlagen.<br>Böschungsneigung 1:1,5 -1:2.<br>Achtung: Grunderwerb erforderlich.<br><br><u>Kosten:</u> ca. 7.200 € |

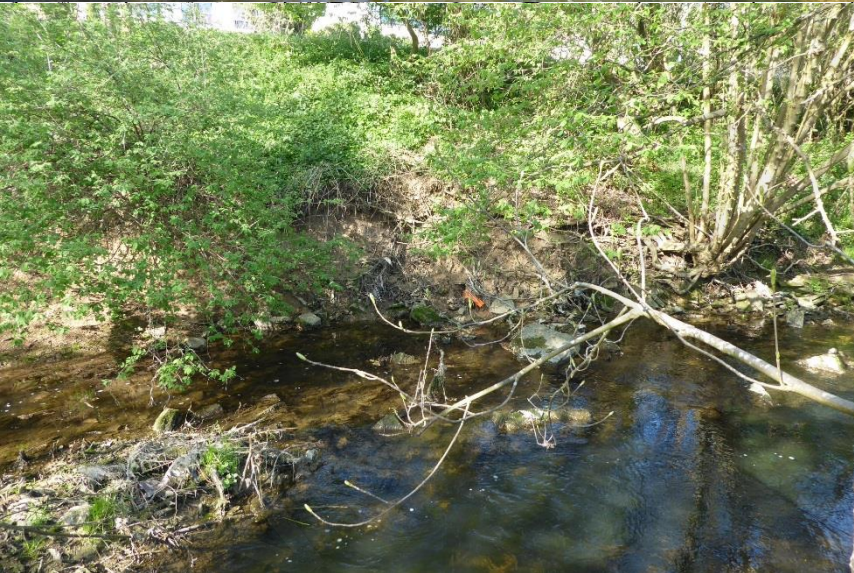
## Erosionsbereich 3:

- Länge: 15 m, Höhe: 1,5 m
- Keine Freispülung von Fremdstoffen

| Bereich | Schadbild | Variante A | Variante B | Variante C |
|---|---|---|---|---|
| 3 | Nahezu flächige Erosion des linken Außenufers auf ca. 15 m Länge | Linke Böschung verbauen. Sicherung mit Steinbuhnen, 1 Lage Totfaschine und 4 Lagen Geotextilsäcke mit Heckenbuschlagen. Böschungsneigung 1:1,5 -1:2. Gehölze rechtsufrig, vermutlich auf Privatgrund, roden.<br><u>Kosten:</u> ca. 6.000 € | Linke Böschung verbauen. Sicherung mit Steinbuhnen und 6-lagiger Holzgrünschwelle. Böschungsneigung 1:1,5 -1:2. Gehölze rechtsufrig, vermutlich auf Privatgrund, roden.<br><u>Kosten:</u> ca. 9.000 € | Verlegung des Gewässerverlaufs nach rechts bei weitgehendem Erhalt der rechtsufrigen Gehölze. Alten Sulzbach mit Aushub verfüllen.<br>Achtung: Grunderwerb erforderlich.<br><u>Kosten:</u> ca. 24.000 € |

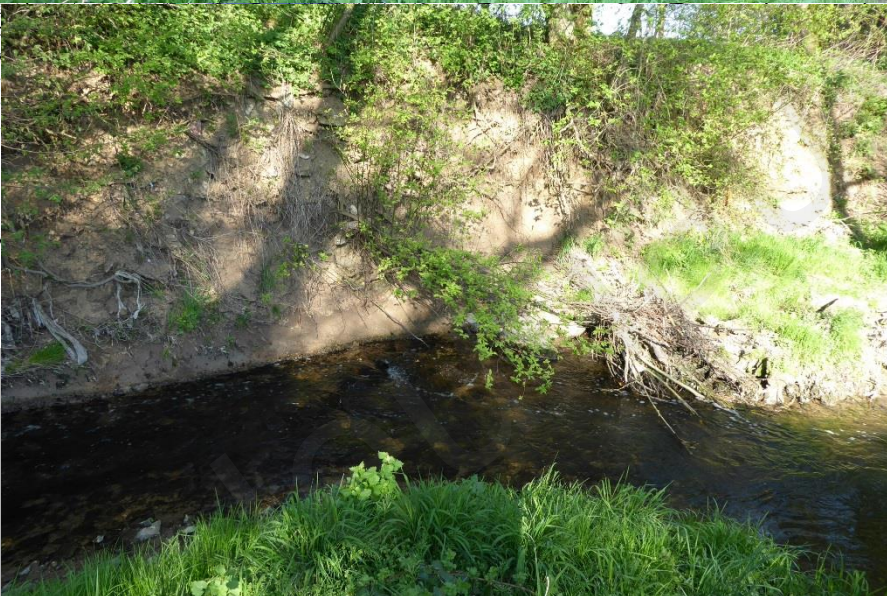
## Erosionsbereich 6:

- Länge: 40 m, Höhe: 3,0 m
- Freispülung von Fremdstoffen

| Bereich | Schadbild | Variante A | Variante B | Variante C |
|---|---|---|---|---|
| 6 | Großflächige Erosion am gesamten linken Außenufer auf ca. 40 m Länge | Linke Böschung verbauen. Böschungsneigung 1:1,5 -1:2. Sicherung mit Steinbuhnen, 1 Lage Totfaschine und 4 Lagen Geotextilsäcke mit Heckenbuschlagen. Gehölze rechtsufrig, vermutlich auf Privatgrund, roden, da leichte Laufverlegung erforderlich.<br><u>Achtung:</u> nur in Verbindung mit Maßnahme B5, Var A.<br><u>Kosten:</u> ca. 16.000 € | Linke Böschung verbauen. Böschungsneigung 1:1,5 -1:2. Sicherung mit Steinbuhnen und 7-lagiger Holzgrünschwelle. Gehölze rechtsufrig, vermutlich auf Privatgrund, roden, da leichte Laufverlegung erforderlich.<br><u>Achtung:</u> nur in Verbindung mit Maßnahme B5, Var A.<br><u>Kosten:</u> ca. 24.000 € | Verlegung des Gewässerverlaufs nach rechts bei weitgehendem Erhalt der rechtsufrigen Gehölze bis vor eingezäuntem Flst. 645. Alten Sulzbach mit Aushub verfüllen. (Verlängerung der Var. C im Bereich 3-5).<br>Achtung: Grunderwerb erforderlich.<br><u>Kosten:</u> ca. 24.000 € |

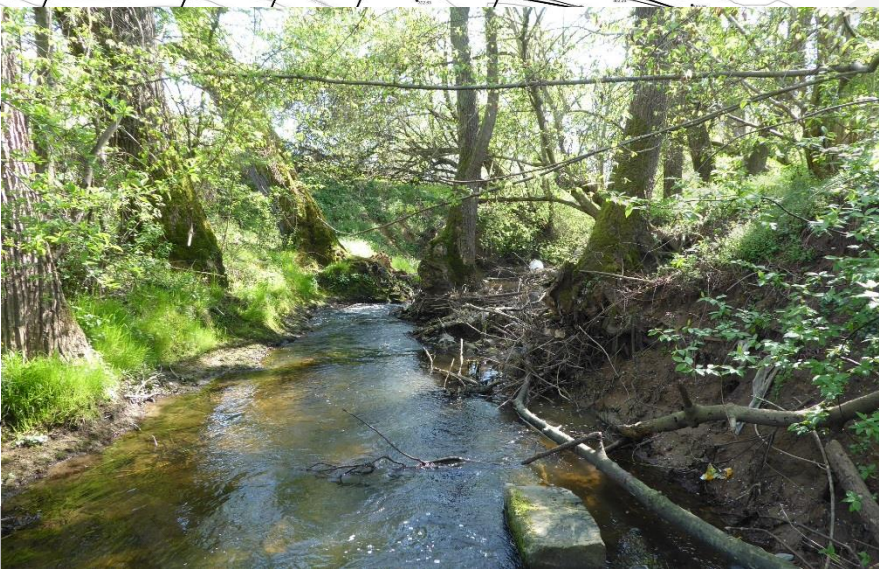
## Erosionsbereich 11:

- Rechtsufrige Erosion
- Länge: 13 m, Höhe: 2,0 m
- Freispülung von Fremdstoffen
- rechtsufrig Auffüllung

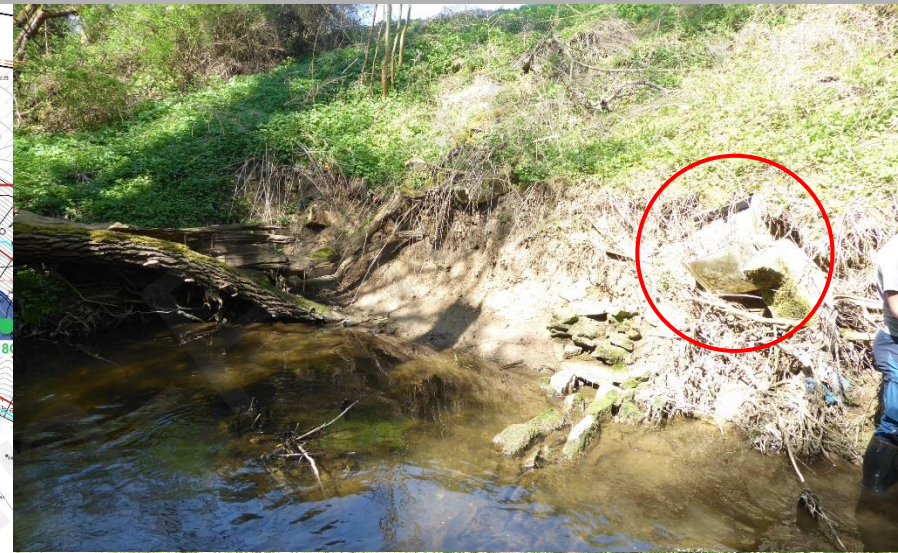
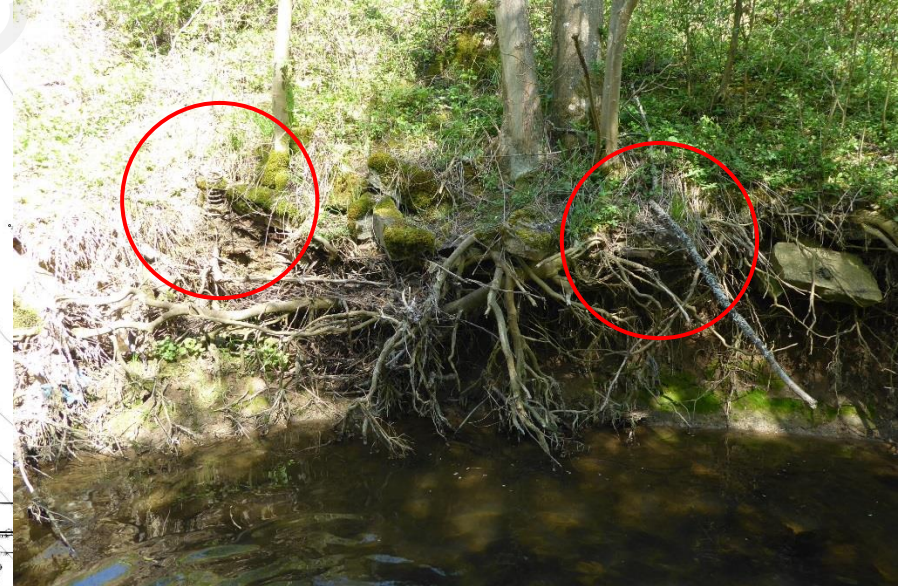
## Erosionsbereich 16 unterstrom:

- Linksufrige Erosion
- Länge: 18 m, Höhe: 3,0 m
- Freispülung von Fremdstoffen
- rechtsufrig Auffüllung

| Bereich | Schadbild | Variante A | Variante B | Variante C |
|---|---|---|---|---|
| 16 linkes Ufer | In der unteren Hälfte des Abschnitts befindet sich am linken Außenufer auf ca. 18 m Länge eine Erosion. | Rechtes Innenufer Gehölze roden und abtragen und scharfe Rechtskurve schleifen. Linkes Ufer vorbauen, so dass Böschungsneigung 1:2 entsteht, Sicherung mit Steinbuhnen und 6-lagiger Holzgrünschwelle.<br>Achtung: Grunderwerb erforderlich. Rechtsufrig ebenfalls Auffüllungen.<br><br><u>Kosten:</u> ca. 17.000 € | Wie Var. A, jedoch Böschungssicherung mit Steinbuhnen, 1 Lage Totfaschine und 4 Lagen Geotextilsäcke mit Heckenbuschlagen.<br><br><u>Kosten:</u> ca. 15.000 € | Wie 16 rechtes Ufer Variante C |
