# Brandschutztechnische Ertüchtigung Egelseehallen

Zwischenbericht 21.09.2021

# Anlass und Auftrag

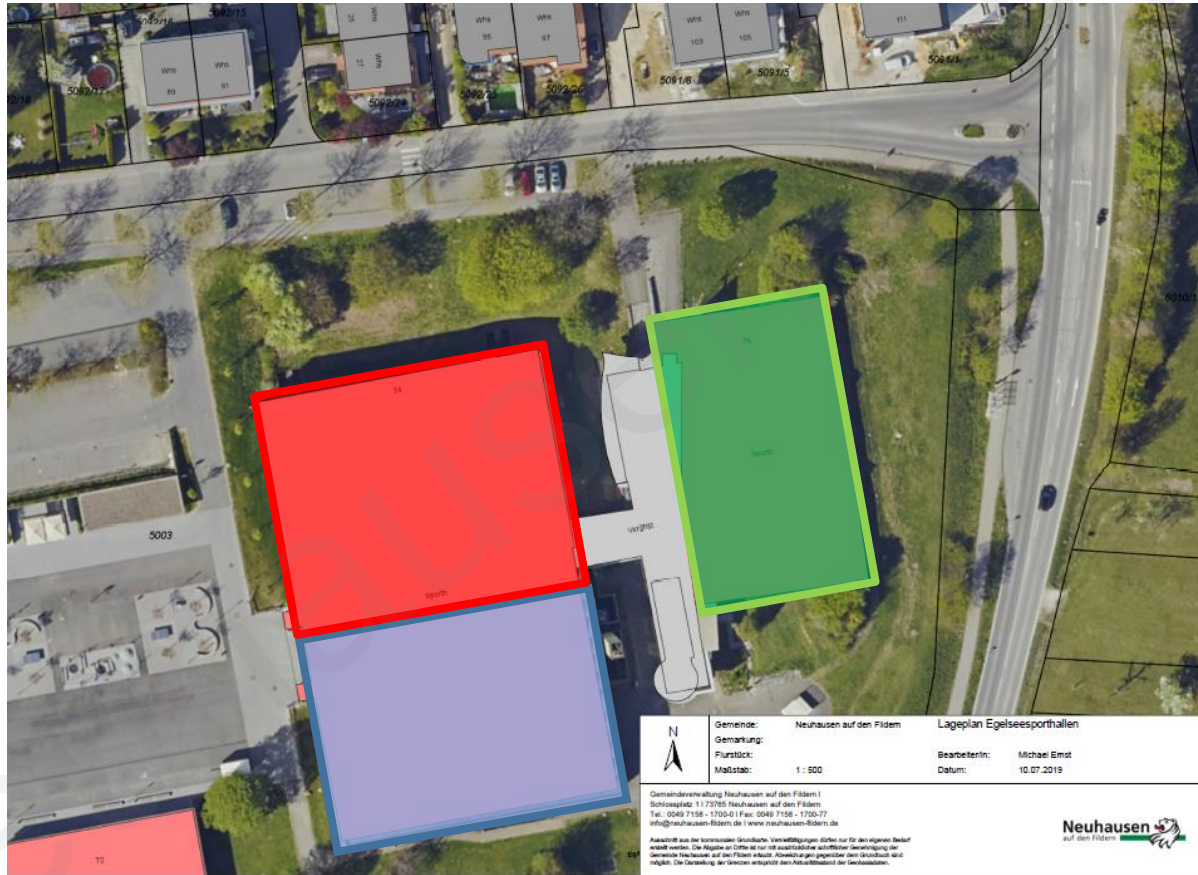
**Festhalle (blau), Sporthalle 1 (rot), Jugendhaus (grau) und Sporthalle 2 (grün)**

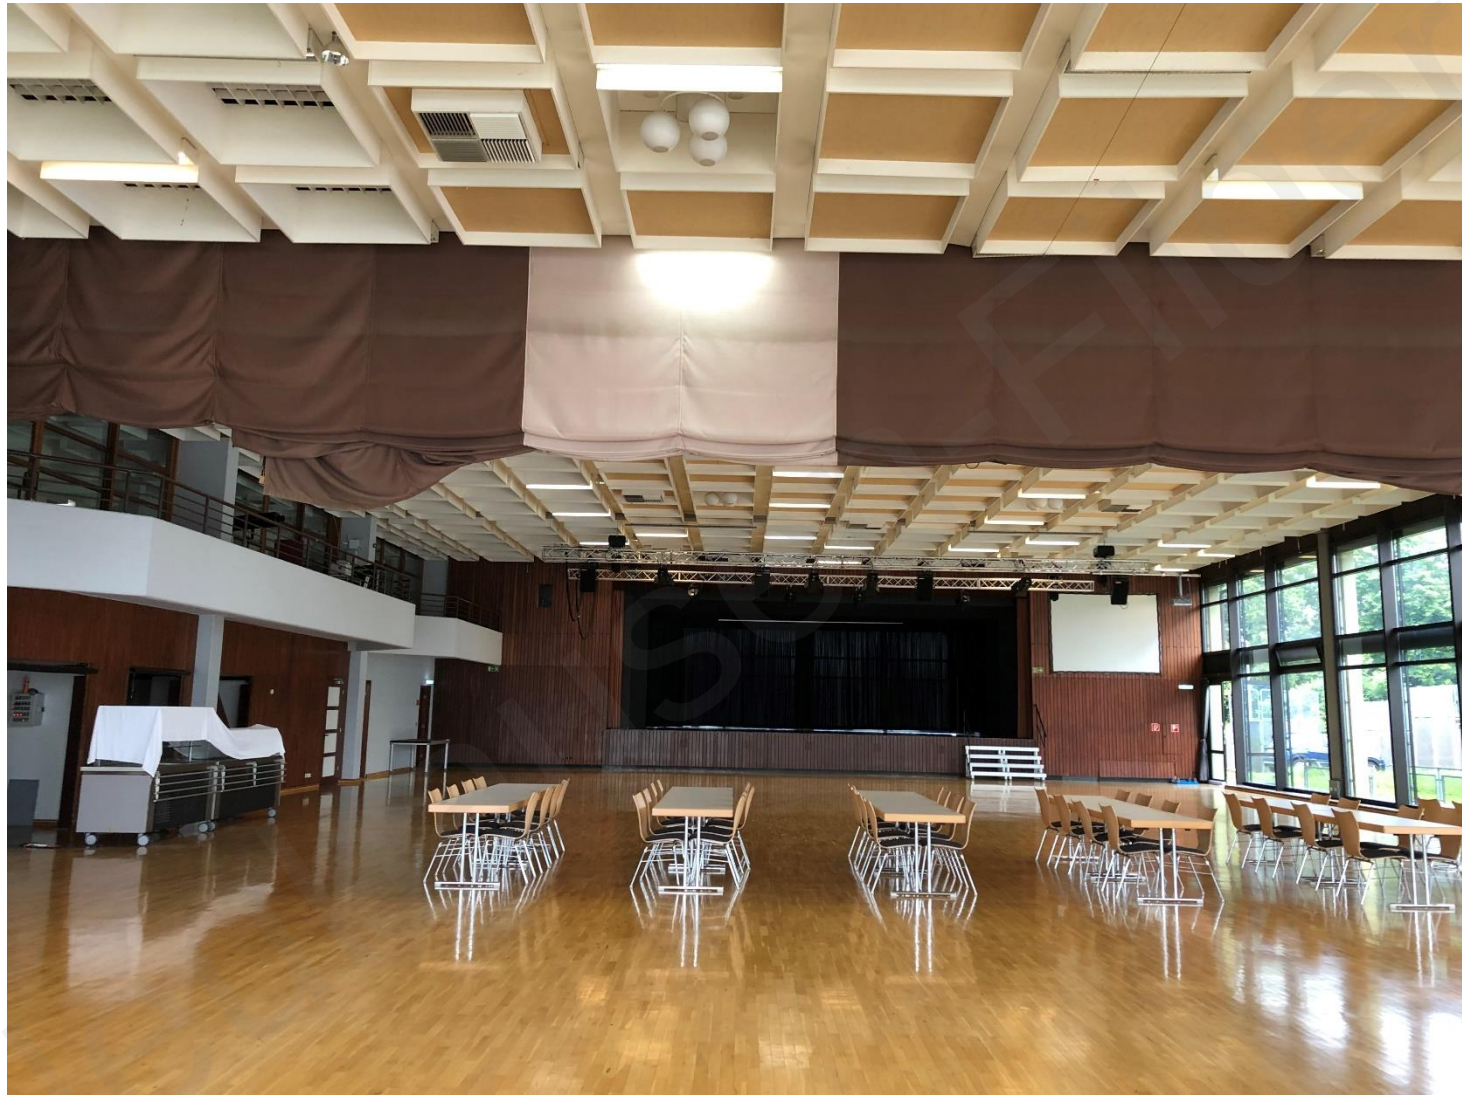
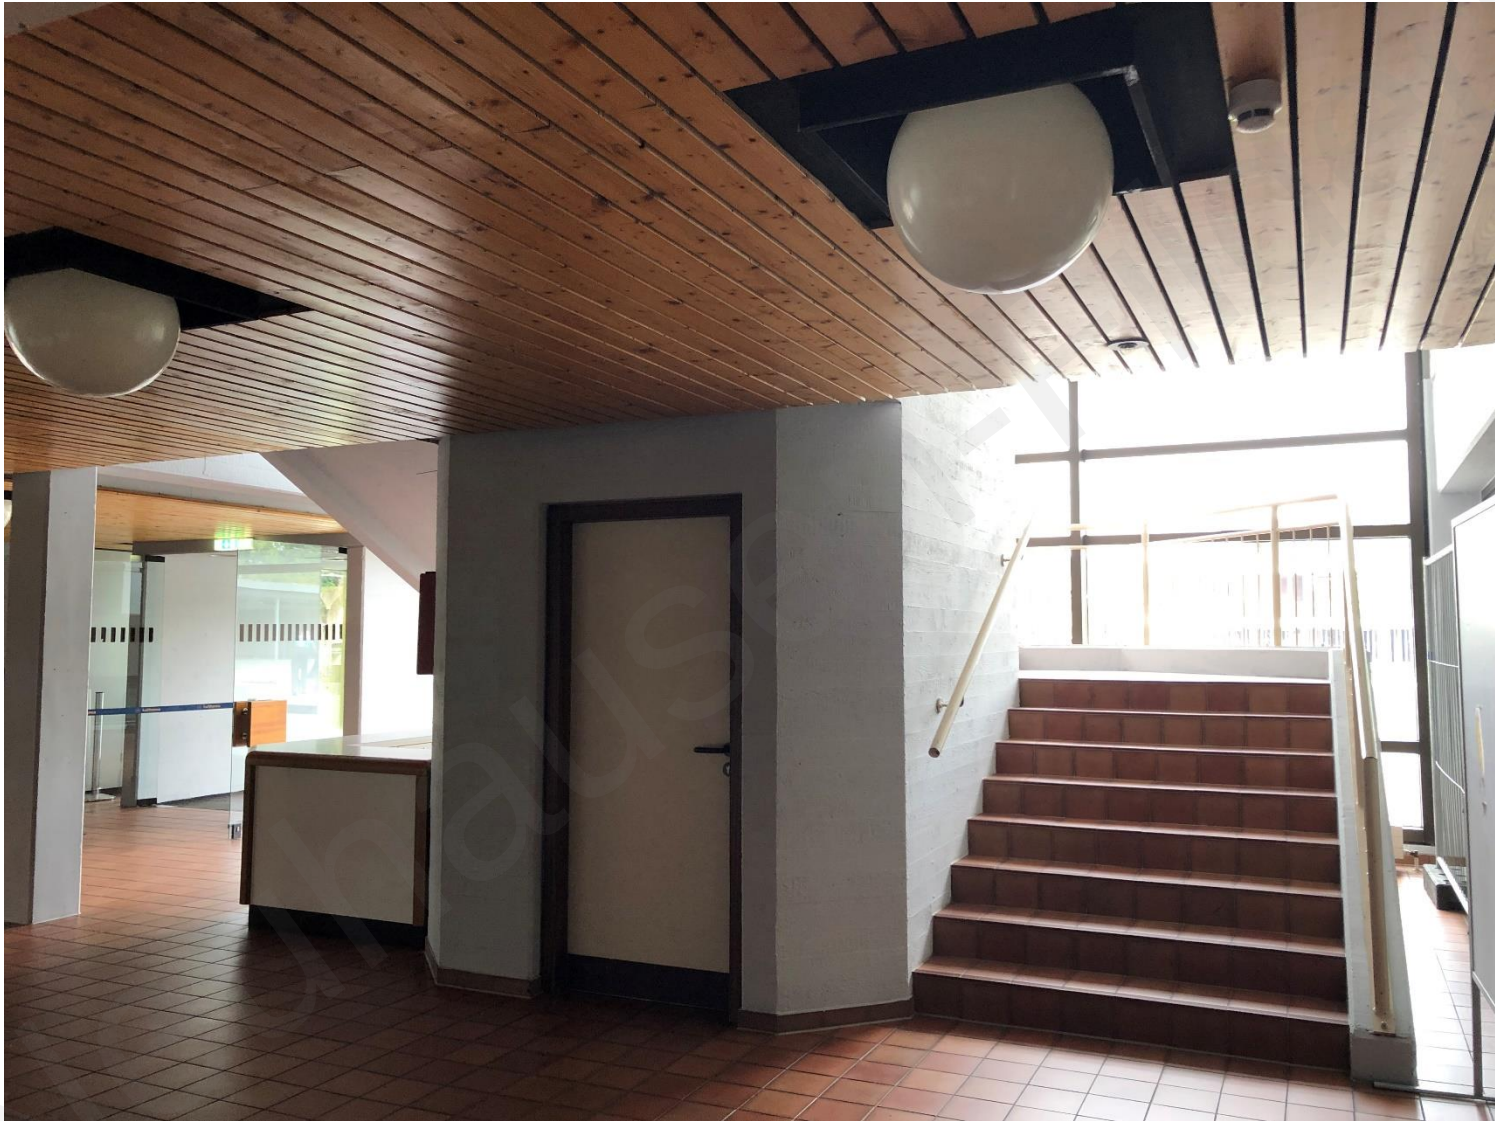
- Cafeteria brandschutztechnisch vom Flur abtrennen, aktuell ohne Abtrennung zur Eingangshalle / Foyer
- Unterdecke in der Halle nicht gemäß Genehmigung ausgeführt > Kompensation durch flächendeckende Brandmeldeanlage
- Sehr umfassende (genehmigte) Lagerung im UG > Überprüfung / Tausch der brandschutztechnisch relevanten Türen, Verbot der Lagerung von brennbaren Gasen/Flüssigkeiten
- Verzicht auf Wandhydranten
- Stuhl-/Tisch-/Lager belassen i.V. mit BMA

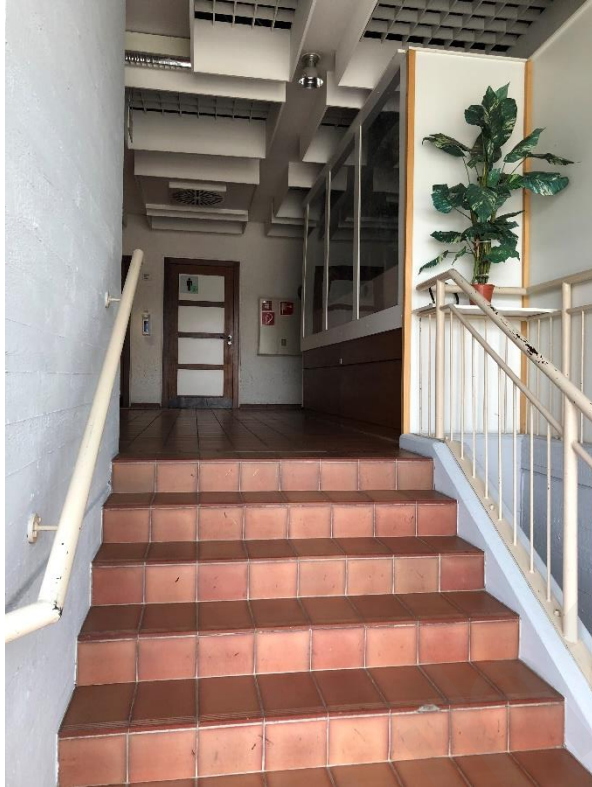
offene Treppe Foyer

- Ausgänge für 600 Personen vorhanden, aber fehlende Ausgangsbreite für maximale Besucherzahl gemäß VStättVO, fehlende Ausgänge bei geteilter Halle > Schaffung von 3 zusätzlichen Ausgänge à 1,80 m
- Abtrennung des OG zur Halle (EG) prüfen > feuerbeständige (F90) Abtrennung oder feuerhemmende (F30) Abtrennung i.V. mit einer flächendeckenden Brandmeldeanlage
- Unzureichende Rettungswegführung aus dem OG > notwendiger Flur im OG schaffen, hintere Treppe im EG abtrennen und damit notwendigen Treppenraum schaffen
- Holzverschalung an den Wänden belassen i.V. mit BMA

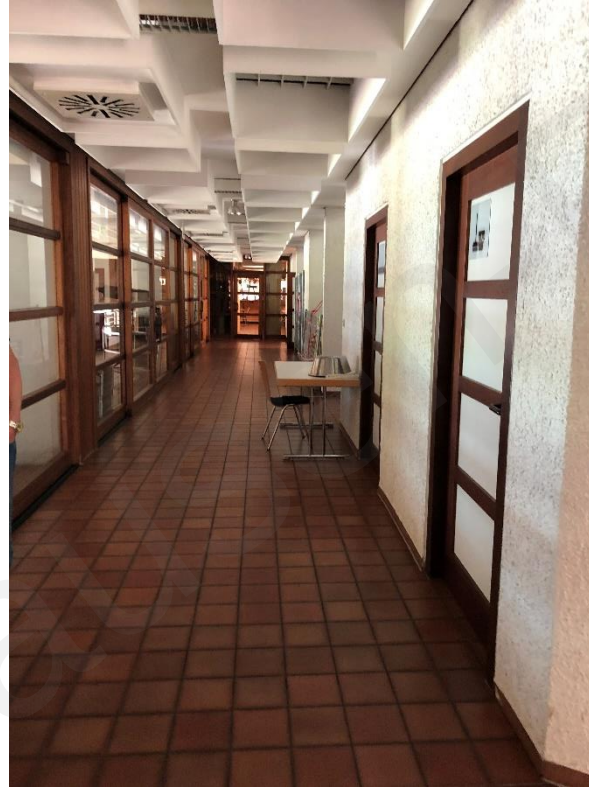
Flur im OG mit Glaswand

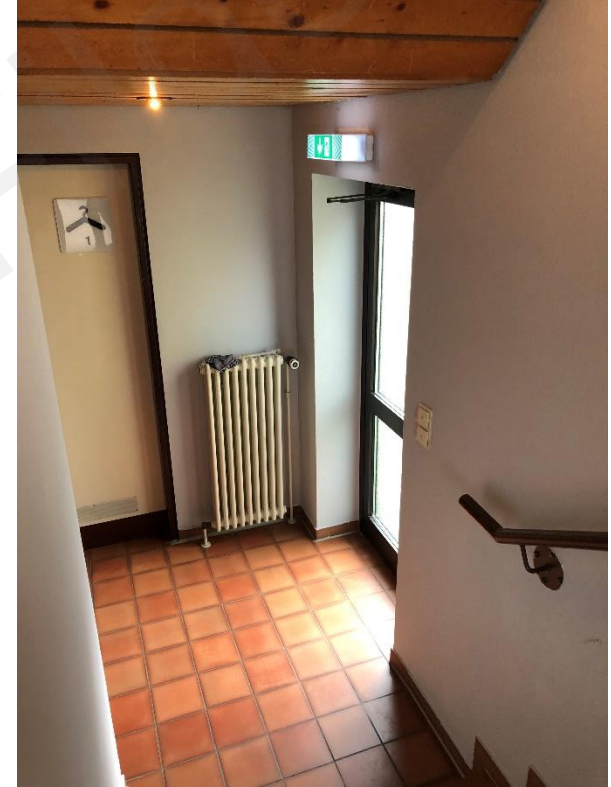
Treppe ohne Abtrennung EG

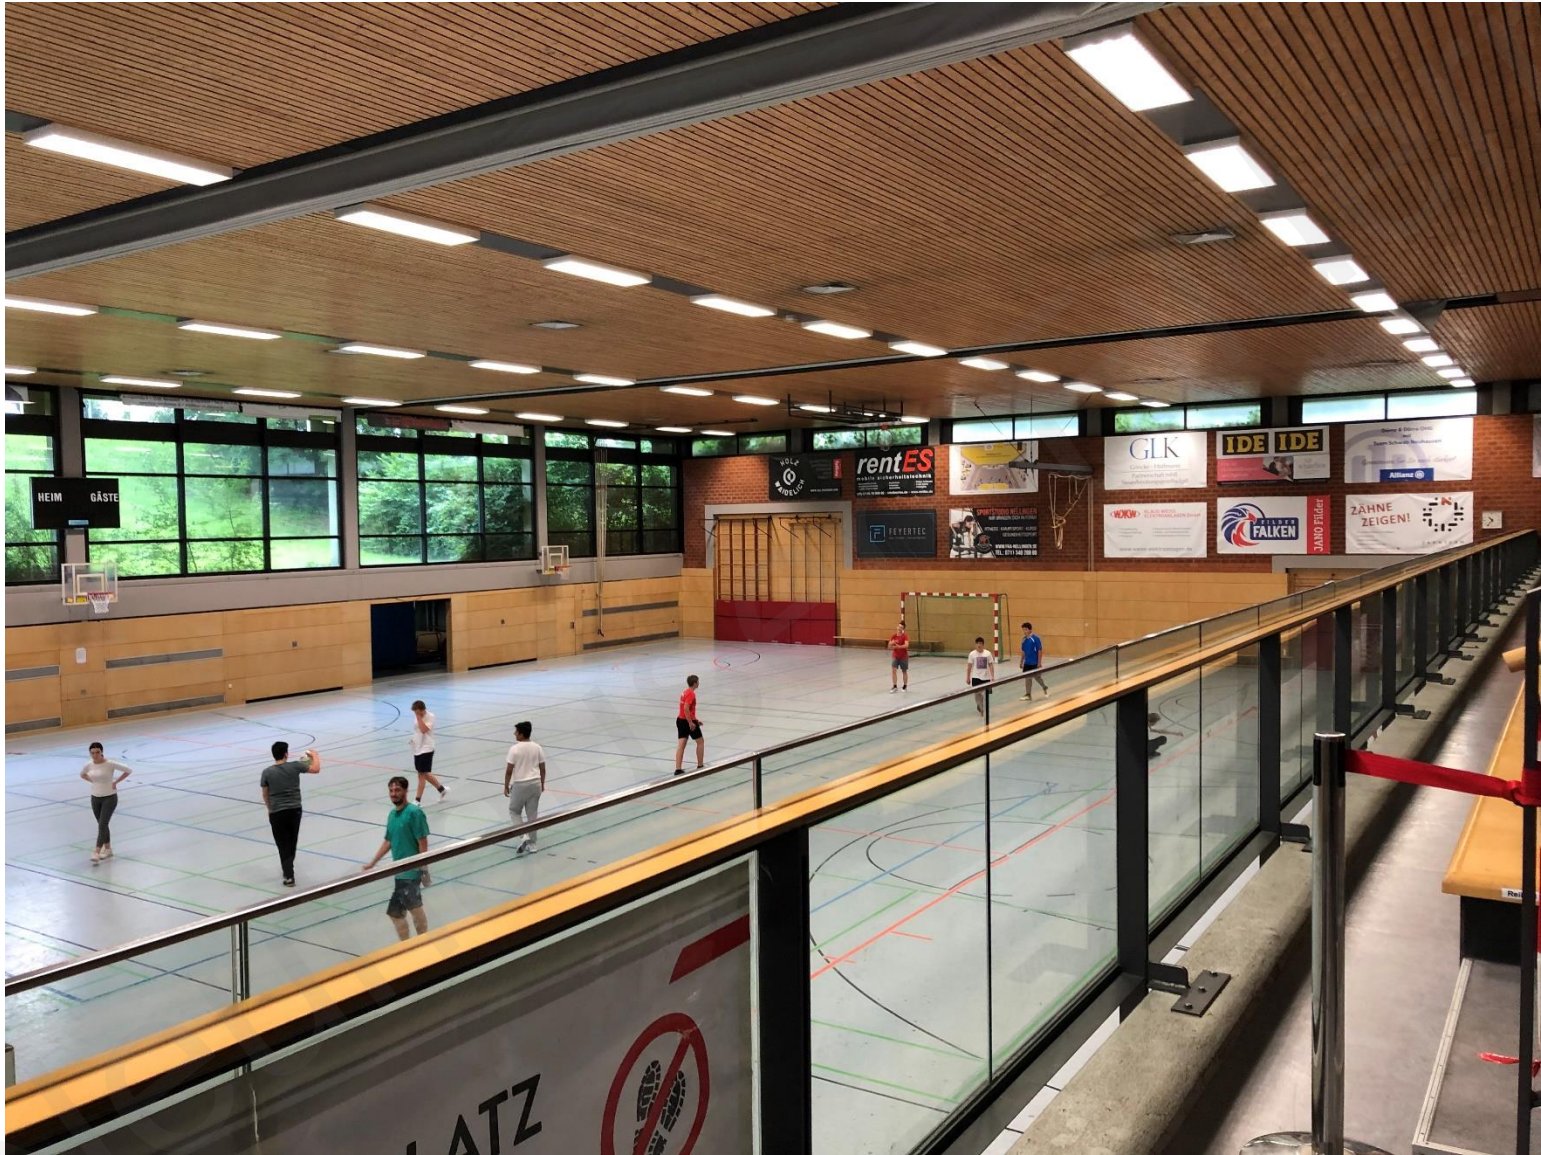
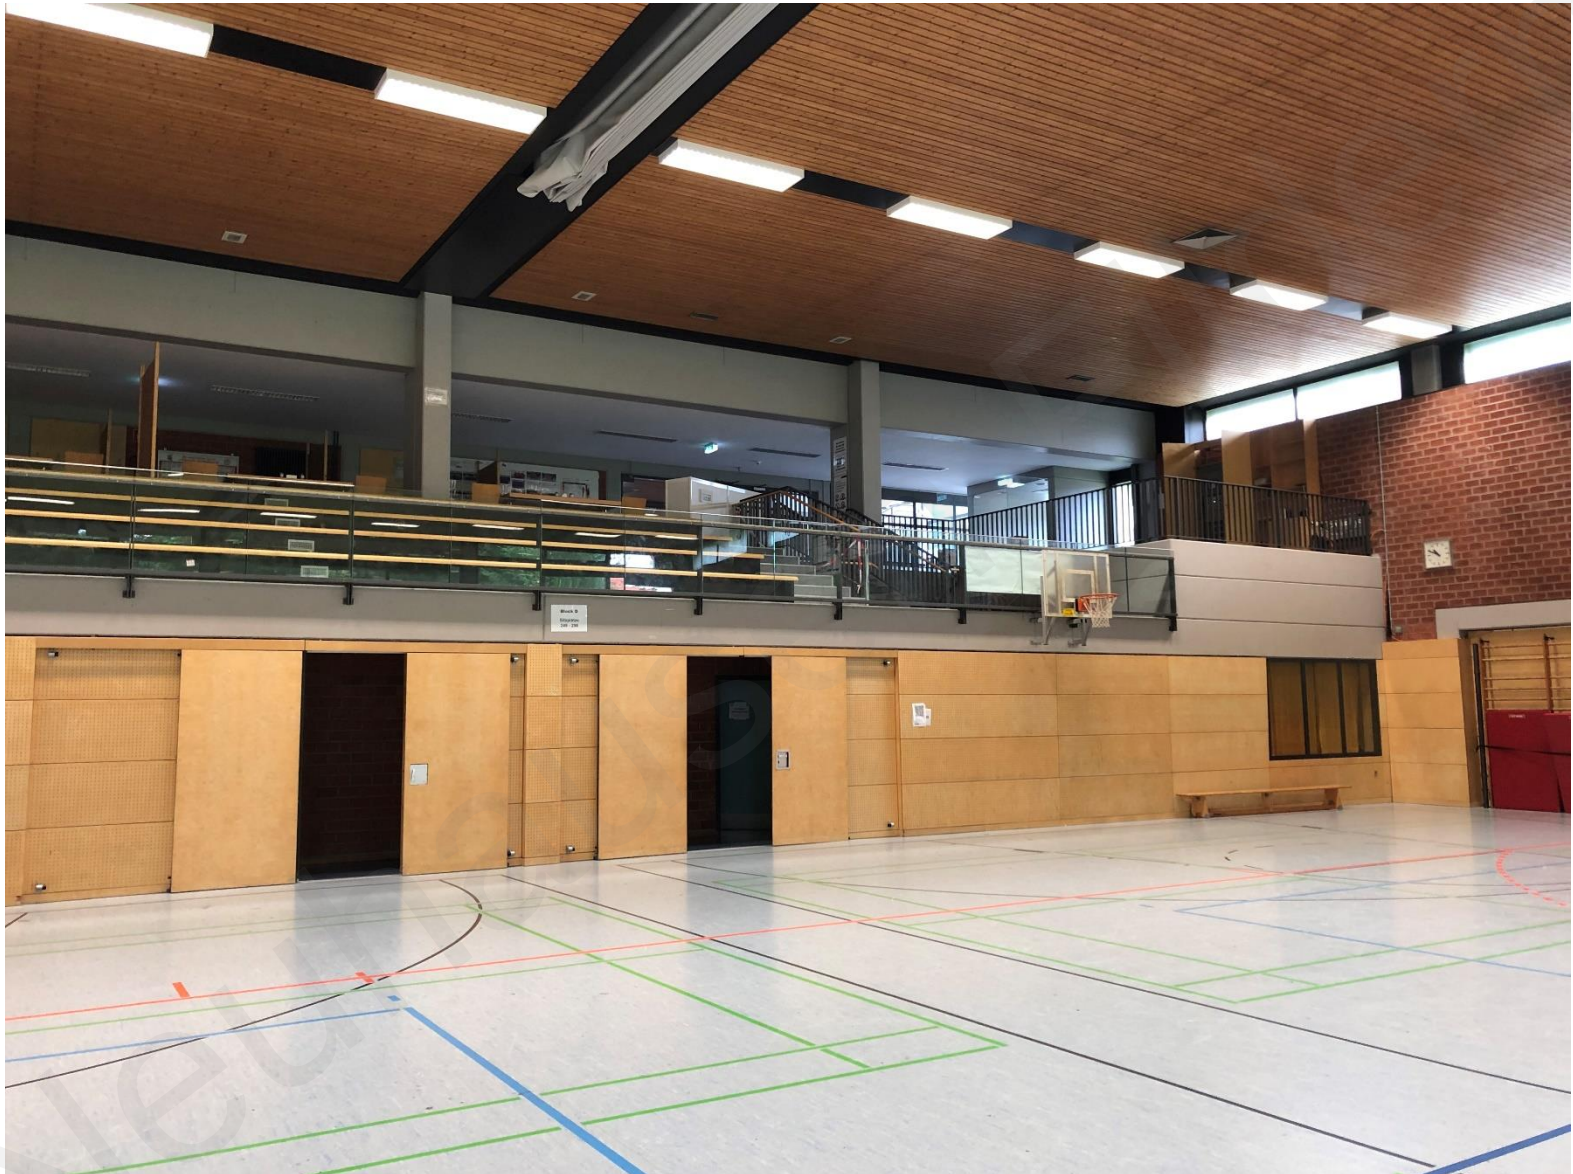
- Aus dem EG Ausgänge für 400 Personen vorhanden (Haupteingang (300) und Übergang Bistro (100))
- Aus dem UG zwei Wendeltreppen und damit Ausgänge für 200 Personen vorhanden, Wendeltreppen im Bestand zu tolerieren, Gewährleistung Begehrbarkeit Treppe und Weg
- Schaffung eines 2. Rettungswegs aus dem Fitnessraum durch zusätzliche Türe in den Stiefelgang bei gleichzeitiger Abtrennung des Stiefelgangs gegen die interne Treppe
- Keine RWA im Bestand vorhanden > als genehmigter Bestand i.V. mit einer flächendeckende Brandmeldeanlage akzeptabel
- Brandfallsteuerung der Trennvorhänge erforderlich um Rettungswege aus dem mittleren Hallenfeld zu sichern
- Holzverschalung belassen i.V. mit o.g. Maßnahmen

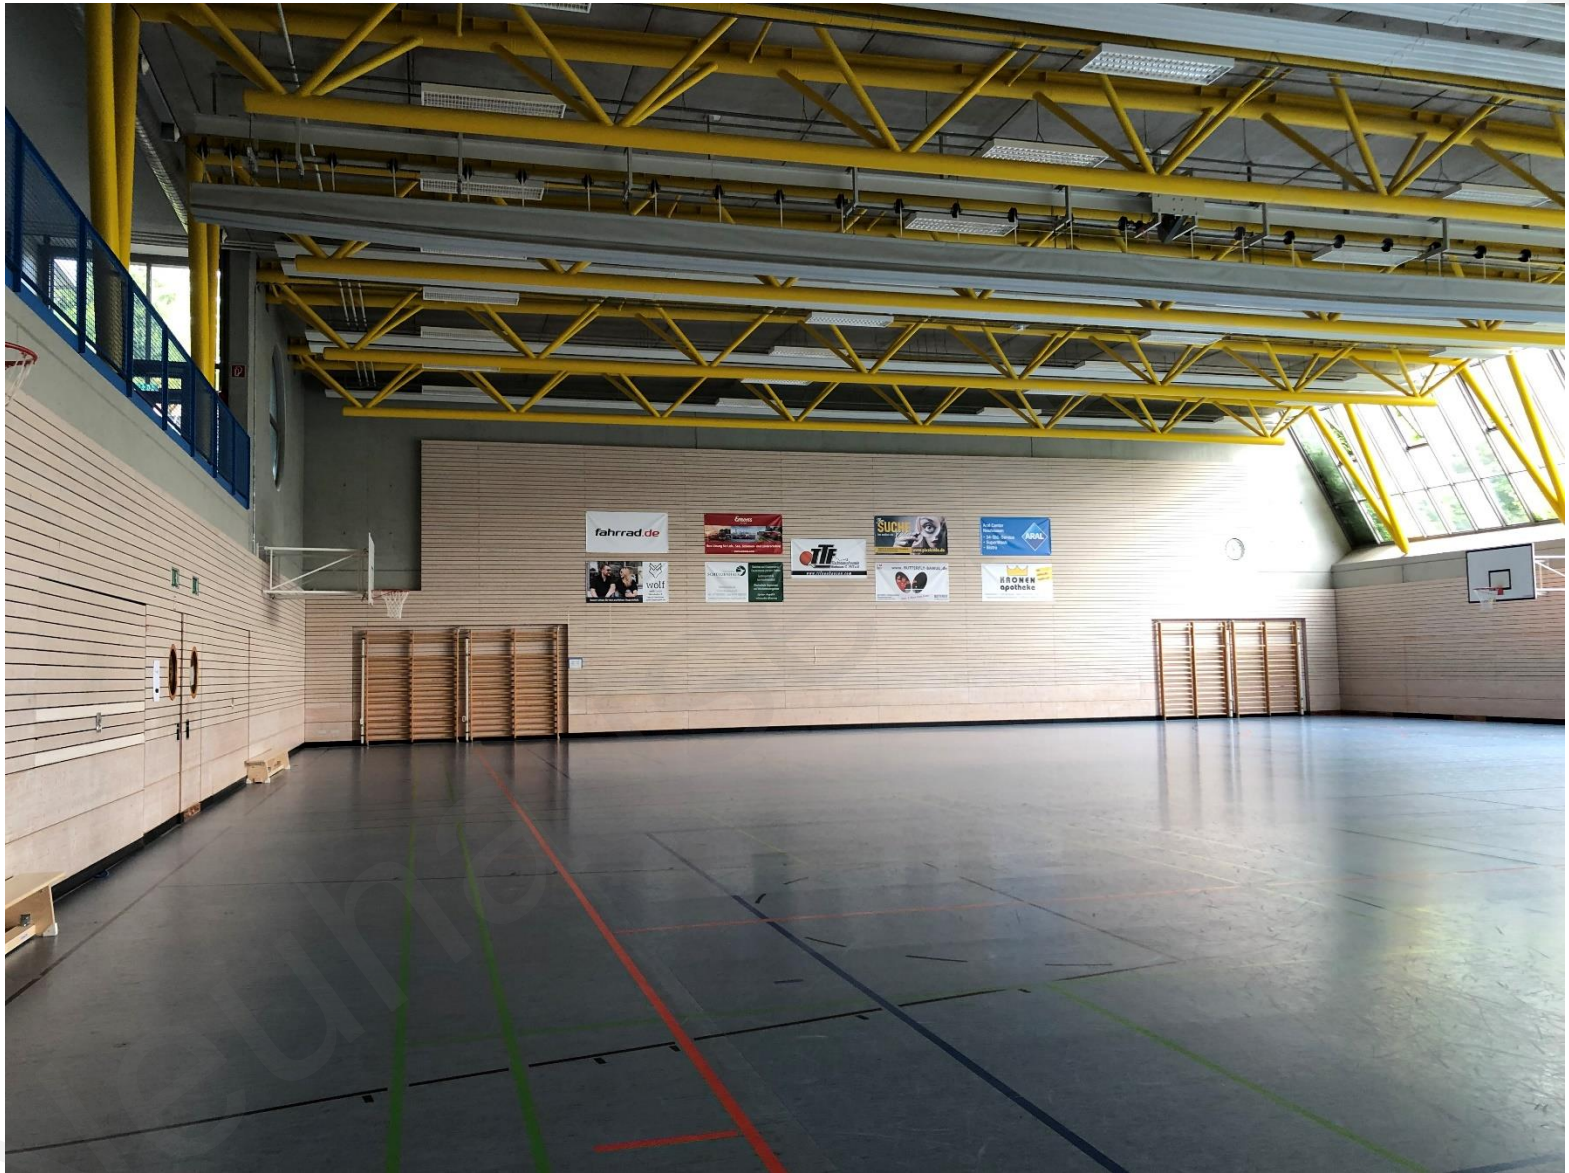
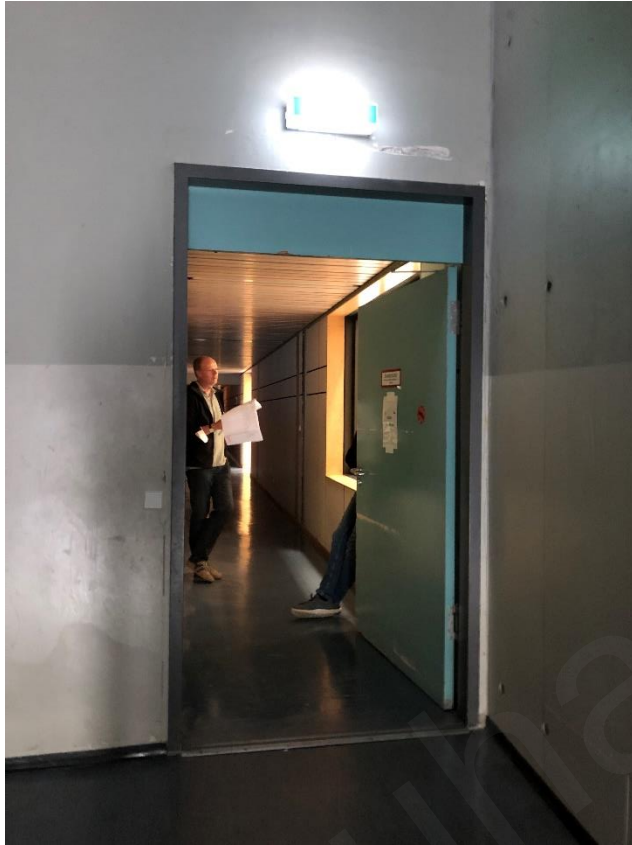
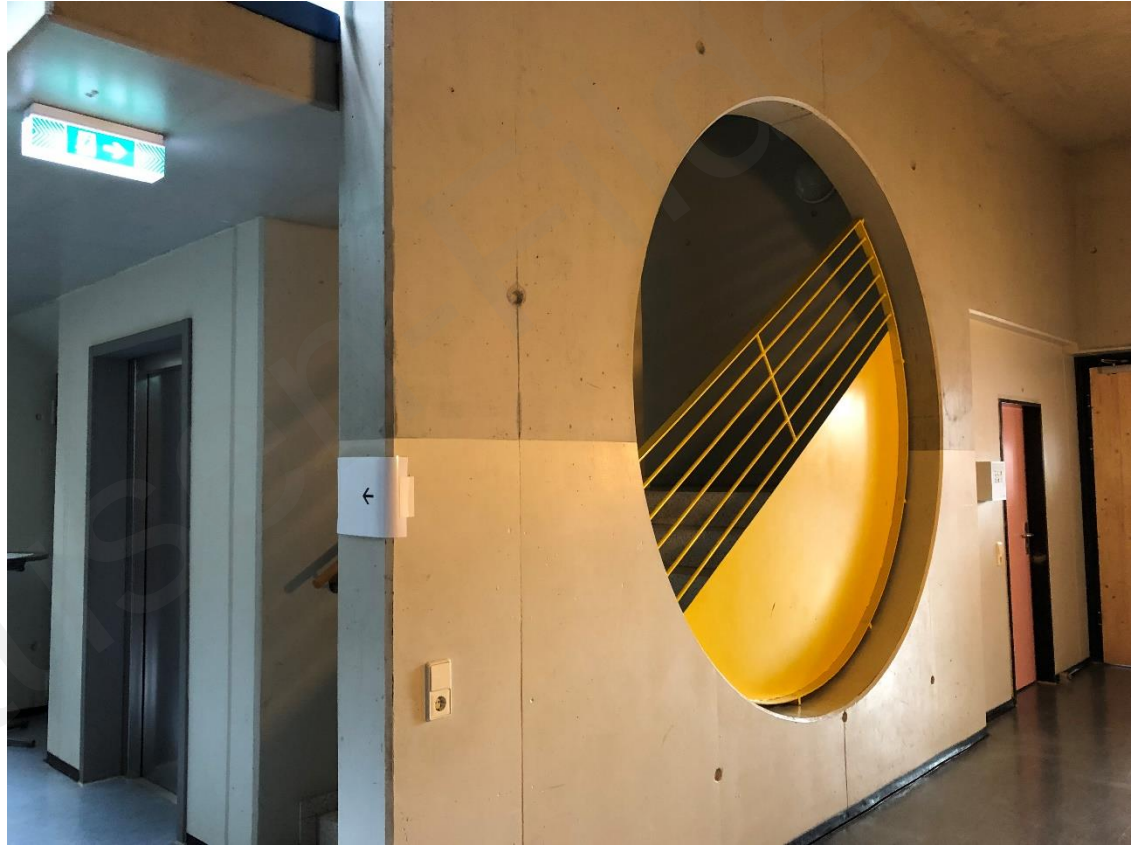
- Kein unabhängiger 2. Rettungsweg aus UG (Ebene Spielfeld) vorhanden > Abtrennung der internen Treppe und Schaffung eines Ausgangs ins Freie bzw. in den Montageschacht
- RWA im Bestand ausreichend
- Keine flächendeckende Brandmeldeanlage
- Holzverschalung belassen
